## Verkennd bodemonderzoek Rosmalensedijk 4 te 's-Hertogenbosch

Project 2019-0023-017

datum 16 januari 2020

opdrachtgever BRO B.V.

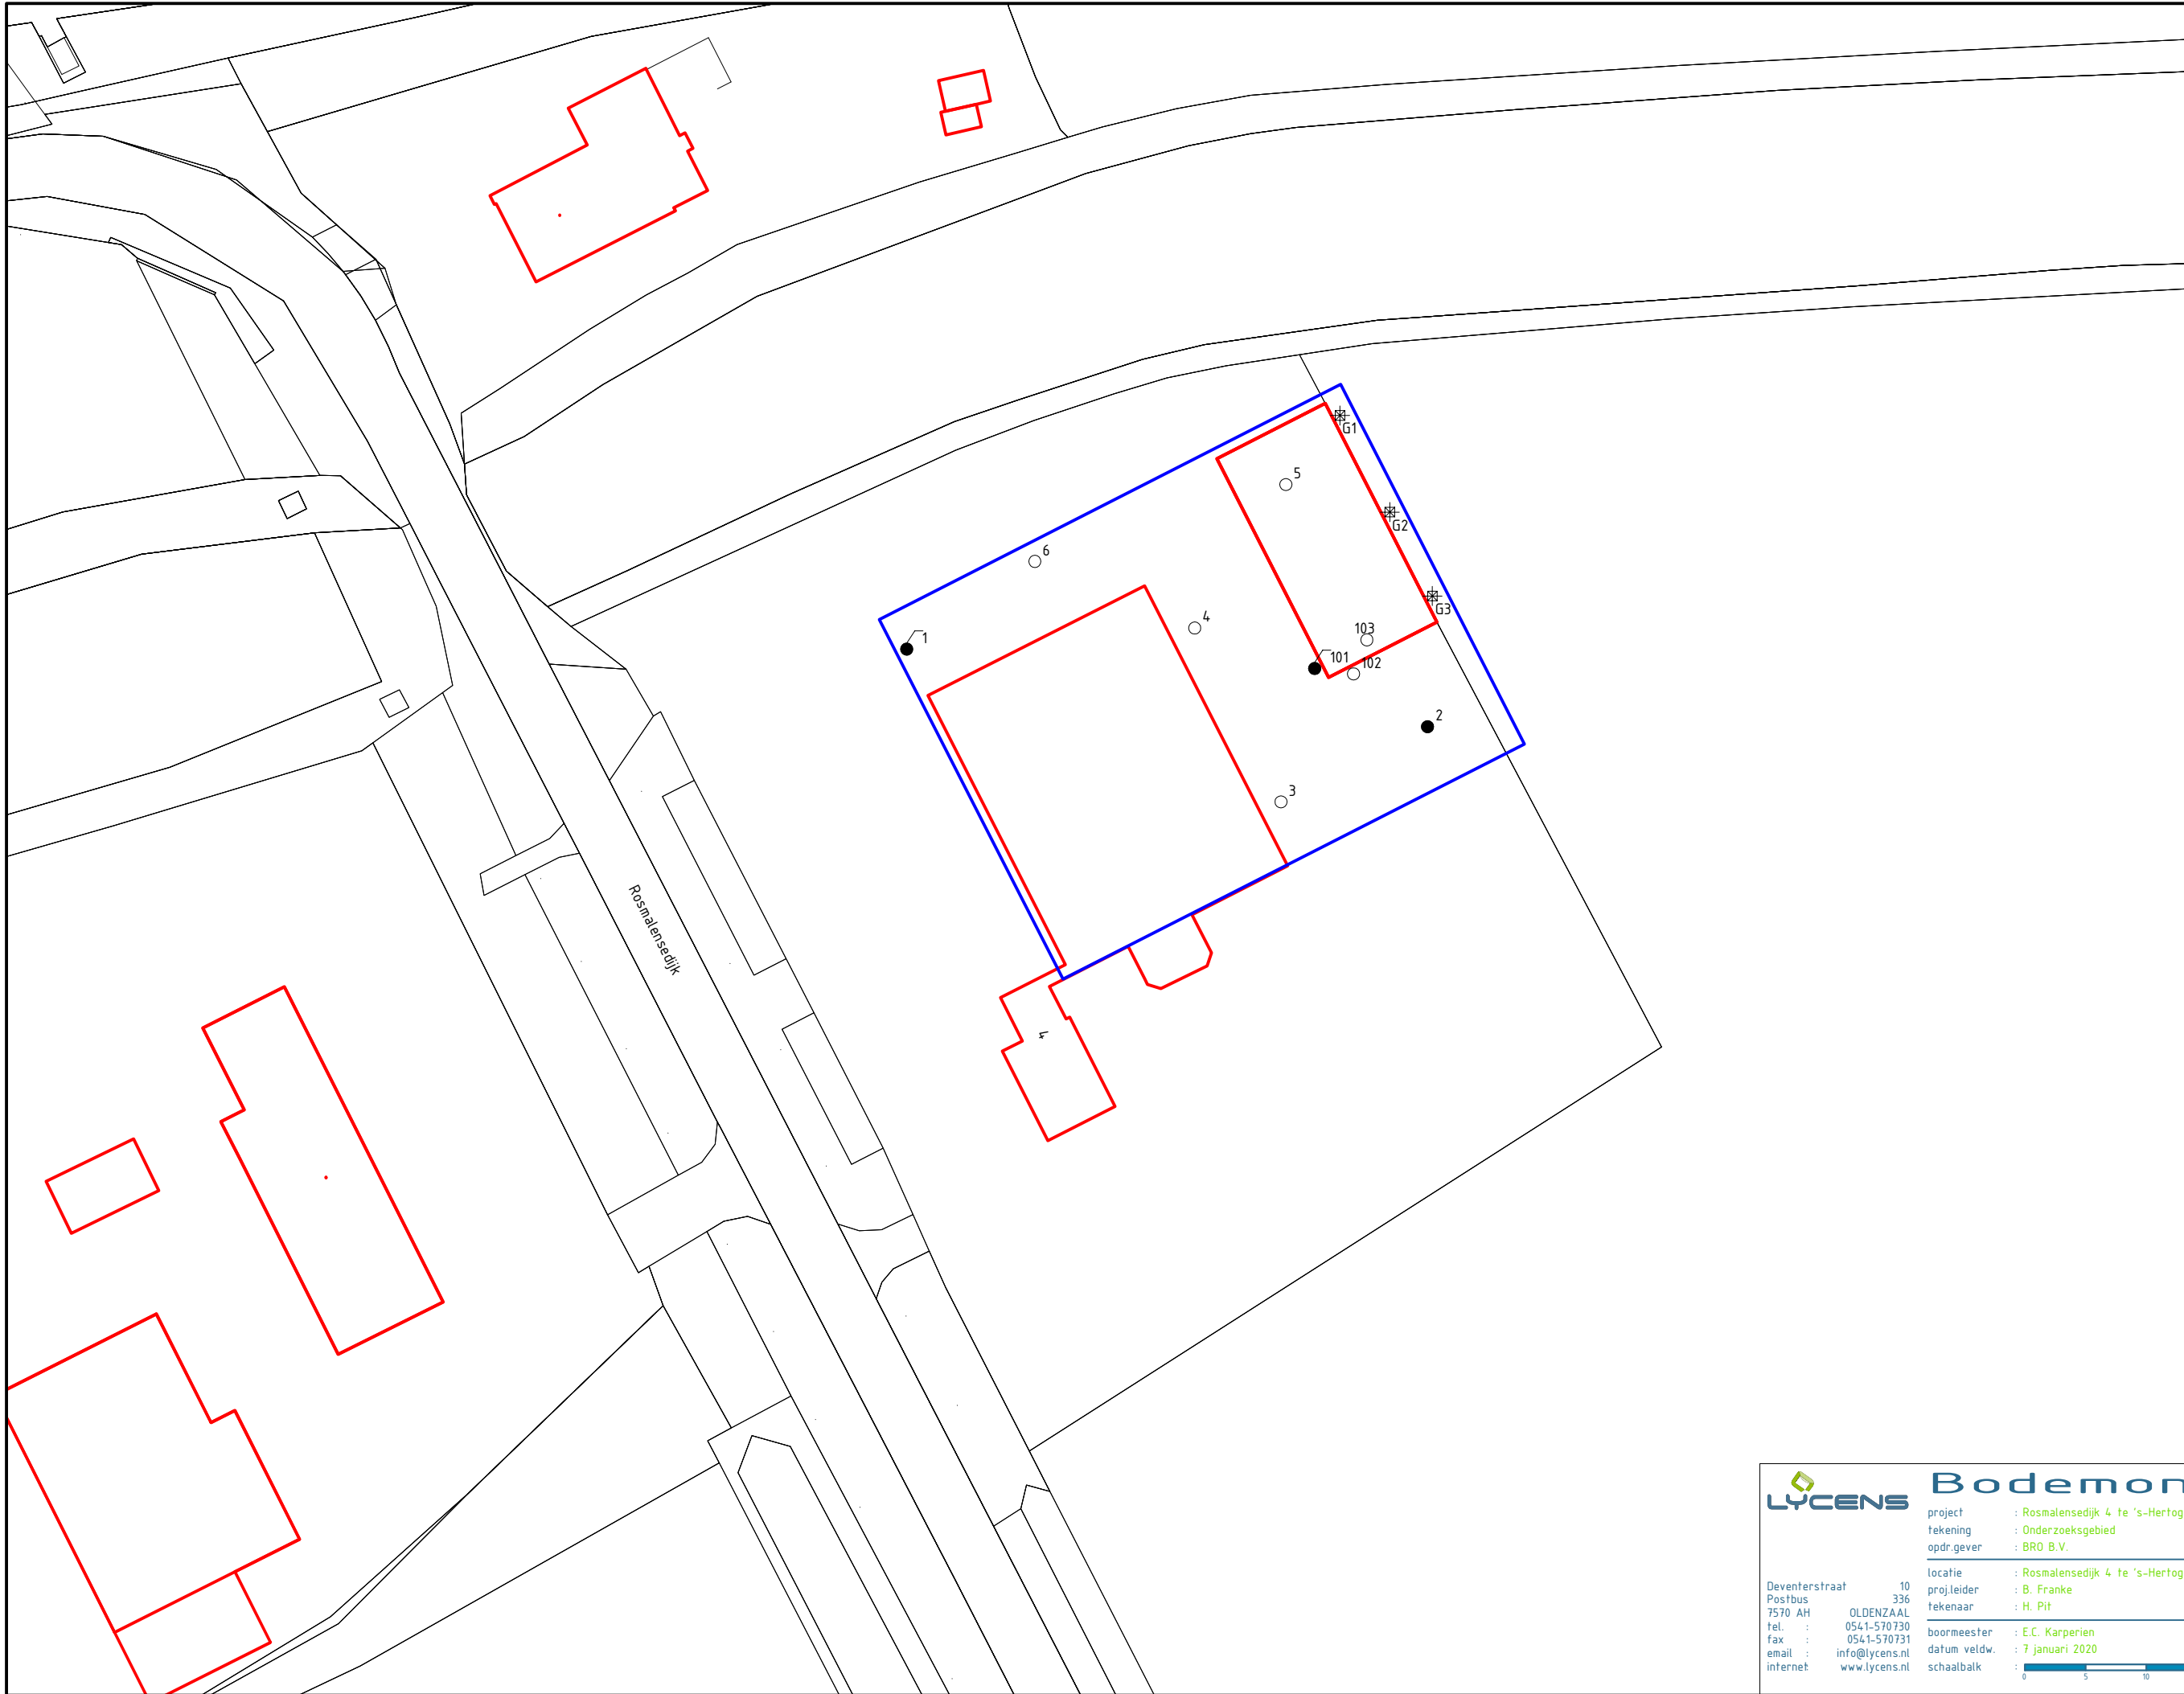
BIJLAGE 2  
SITUATIETEKENING

Vervolgens zijn in totaal elf boringen verricht en gaten gegraven. Hiervan zijn drie gaten gegraven tot 0,2 m-mv, vier boringen verricht tot circa 0,5 m-mv, twee boringen tot circa 1,0 m-mv, één boring tot circa 2,0 m-mv en twee boringen tot circa 3,0 m-mv welke zijn afgewerkt met een peilbuis. Het filter van de peilbuis staat op een diepte van circa 2,0 tot 3,3 m-mv. De peilbuizen zijn na plaatsing op 7 januari 2020 en voor bemonstering conform NEN5744:2011 op 17 januari 2020 door de heer E.C. Karperien doorgepompt. De posities van de onderzoekspunten zijn op de tekening in bijlage 2 weergegeven.

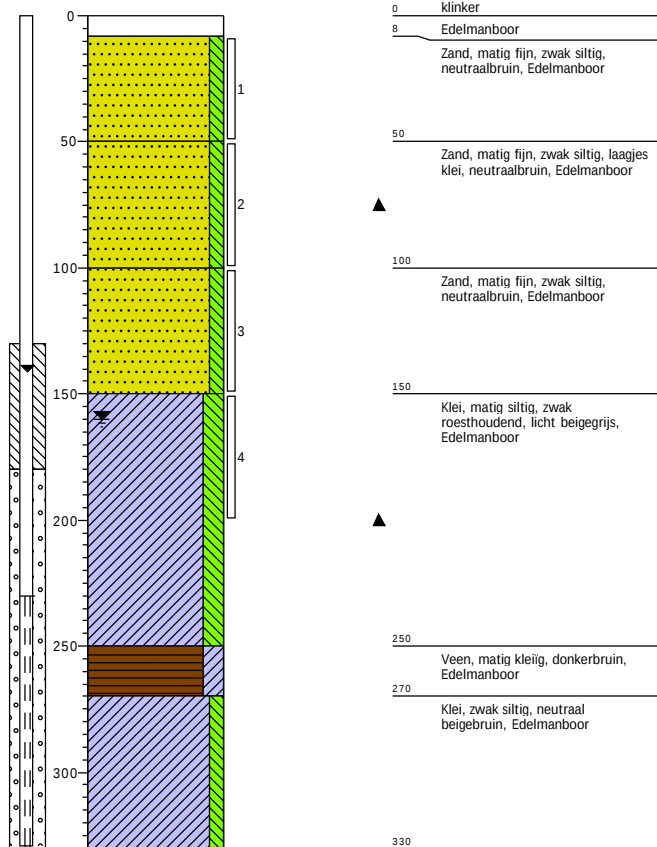
Boring: 01

Uit de bodemprofielen blijkt dat de bovengrond ter plaatse van de onderzoekslocatie bestaat uit zeer fijn zand. De ondergrond bestaat over het algemeen uit zwak zandige klei. Aan het vrijkomende materiaal zijn tijdens het uitvoeren van de veldwerkzaamheden zintuiglijk geen waarnemingen gedaan die duiden op een mogelijke bodemverontreiniging. Er zijn tevens geen waarnemingen gedaan welke duiden op een mogelijk verontreiniging met asbest in de bodem.

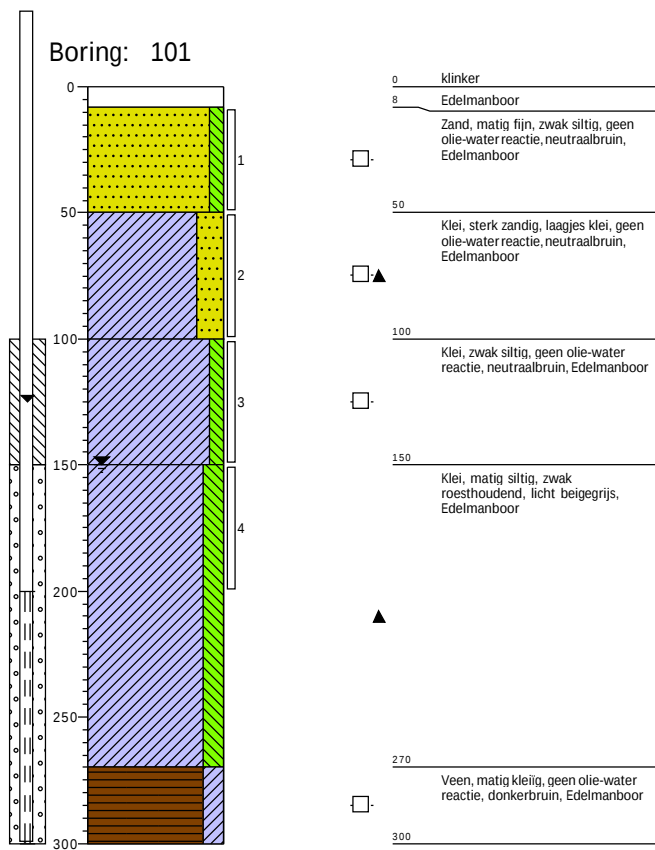
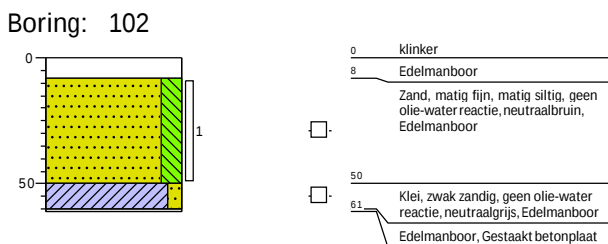
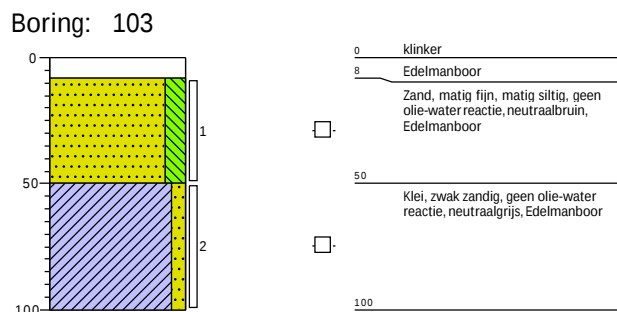
Projectcode: 2019-0023-017  
 Opdrachtgever: BRO  
 Projectnaam: Rosmalensedijk 4 te Den Bosch

Boormeester: E.C. Karperien  
 Projectleider: B. Franke  
 Schaal: 1: 30
