Verkennd bodemonderzoek  
Orthen 53A te 's-Hertogenbosch

**Datum:** 23 augustus 2017

**Projectnummer:** 20171555-1

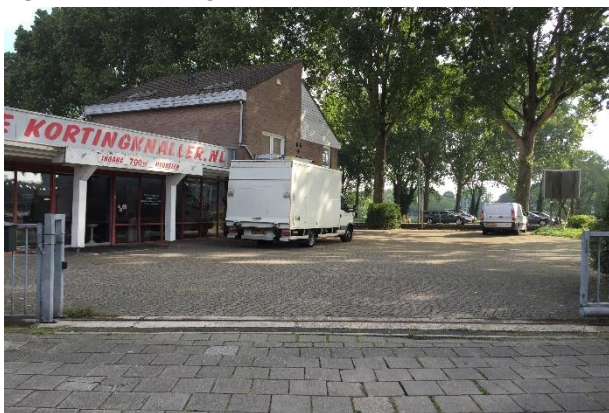
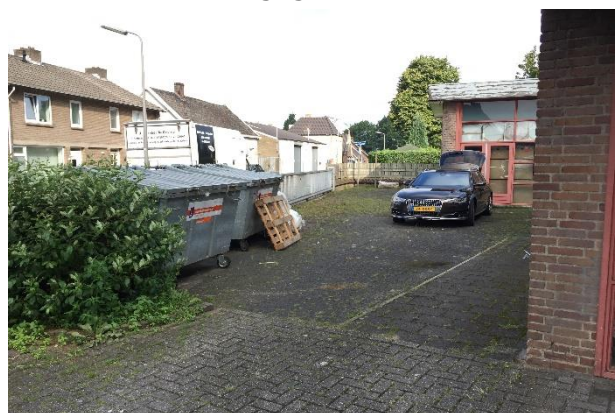
**Figuren 1 en 2: Overzichtsfoto's onderzoekslocatie.**

De onderzoekslocatie bevindt zich aan Orthen 53A ten noorden van het centrum van s-Hertogenbosch. De locatie is kadastraal bekend als gemeente s-Hertogenbosch, sectie O, nummer 3888. De oppervlakte van de onderzoekslocatie (het gehele perceel) bedraagt circa 1.569 m<sup>2</sup>. De locatie is bebouwd en rondom de locatie verhard met klinkers. De locatie is in gebruik voor de detailhandel en buiten als parkeerplaats met opslag voor vuilcontainers. In figuur 1 en 2 zijn overzichtsfoto's van de onderzoekslocatie weergegeven.

Het perceel waarop de onderzoekslocatie gelegen is grenst aan de oostzijde aan de Hambakenweg, aan de westzijde aan de straat Orthen en ten noorden aan de Pater Werenfriedstraat. In de overige richtingen zijn woningen met (sier)tuin en winkelpanden gelegen.
