Belfeld, 7 oktober 2019

Vleermuizenonderzoek Boschveld te Den Bosch

Door: ir. Coco de Koning en ir. Hans Hovens
In opdracht van: Brabant Wonen

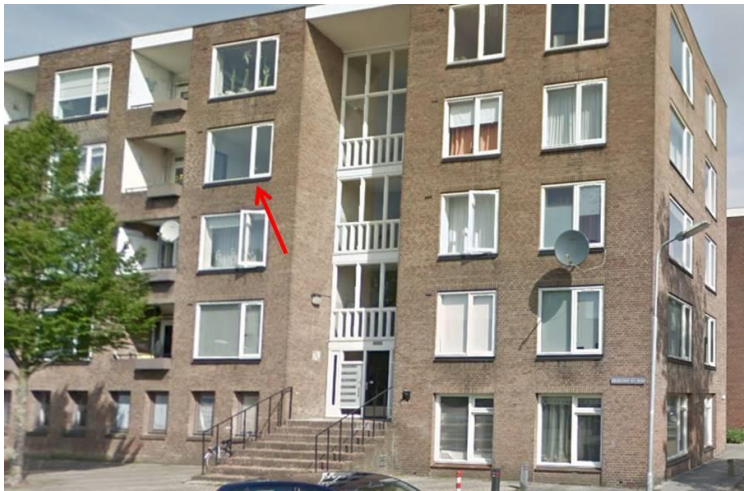
- 1 Gewone dwergvleermuis meerdere malen zien aantikken aan onderzijde raam 3^e raam van onderen Voltastraat, naast trappen entree, echter niet zien invliegen (**Foto 1**).
- 2 Gewone dwergvleermuizen foeragerend, resp. 1 aan achterzijde en 1 aan voorzijde gebouw Voltastraat.

Foto 1. Een gewone dwergvleermuis meerdere malen aantikkend onderzijde raam gebouw Voltastraat, niet zien invliegen, 01 juli 2019.

Straat + huisnummer	Vleermuisverblijf
Voltastraat (blok met huisnummer 41)	zomerverblijf 1 gewone dwergvleermuis (aan onderzijde raam, 3 ^e raam van onderen, links van trappenhuis, voorzijde gebouw; zie foto 1)
Voltastraat (blok met huisnummer 41)	zomerverblijf 1 gewone dwergvleermuis (1 invliegende gewone dwergvleermuis naast regenpijp op balkon, 4 ^e verdieping, 3 ^e balkon van links, voorzijde gebouw; zie foto 2A en B)

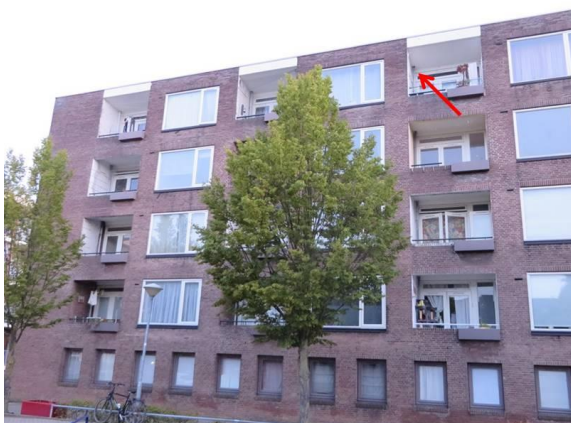
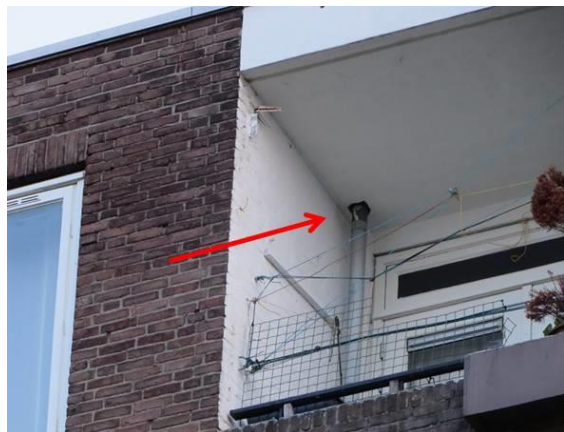
- Eén invliegende gewone dwergvleermuis aan voorzijde gebouw Voltastraat (**Foto 2A/B**).

Foto 2A en B. Overzicht en detail van locatie invlieger gewone dwergvleermuis aan voorzijde gebouw Voltastraat, 19 augustus 2019.

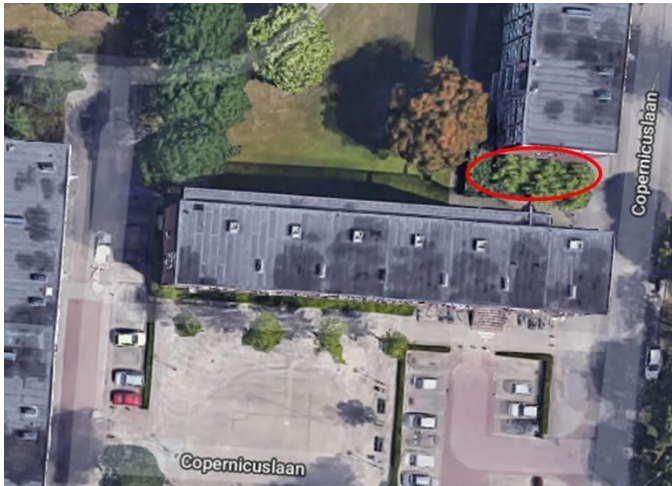
- 1 Gewone dwergvleermuis met werfroep aan oostkant van achterzijde gebouw Copernicuslaan; werfroep langdurig waargenomen (> 30 min) echter niet continu. (**Foto 4**).
- 1 gewone dwergvleermuis foeragerend aan achterzijde gebouw Copernicuslaan boven grasveld (langdurig).

Foto 4. Copernicuslaan, locatie van werfroep gewone dwergvleermuis langdurig waargenomen maar niet continu, 22 september 2019.
