# Bijlagen bij toelichting Bestemmingsplan 'Vinkelsestraat 135, 139 en 139a'

# VINKELSESTRAAT 135 139 EN 139A TE VINKEL

LANDSCHAPPELIJKE  
INPASSING

15 MAART 2021

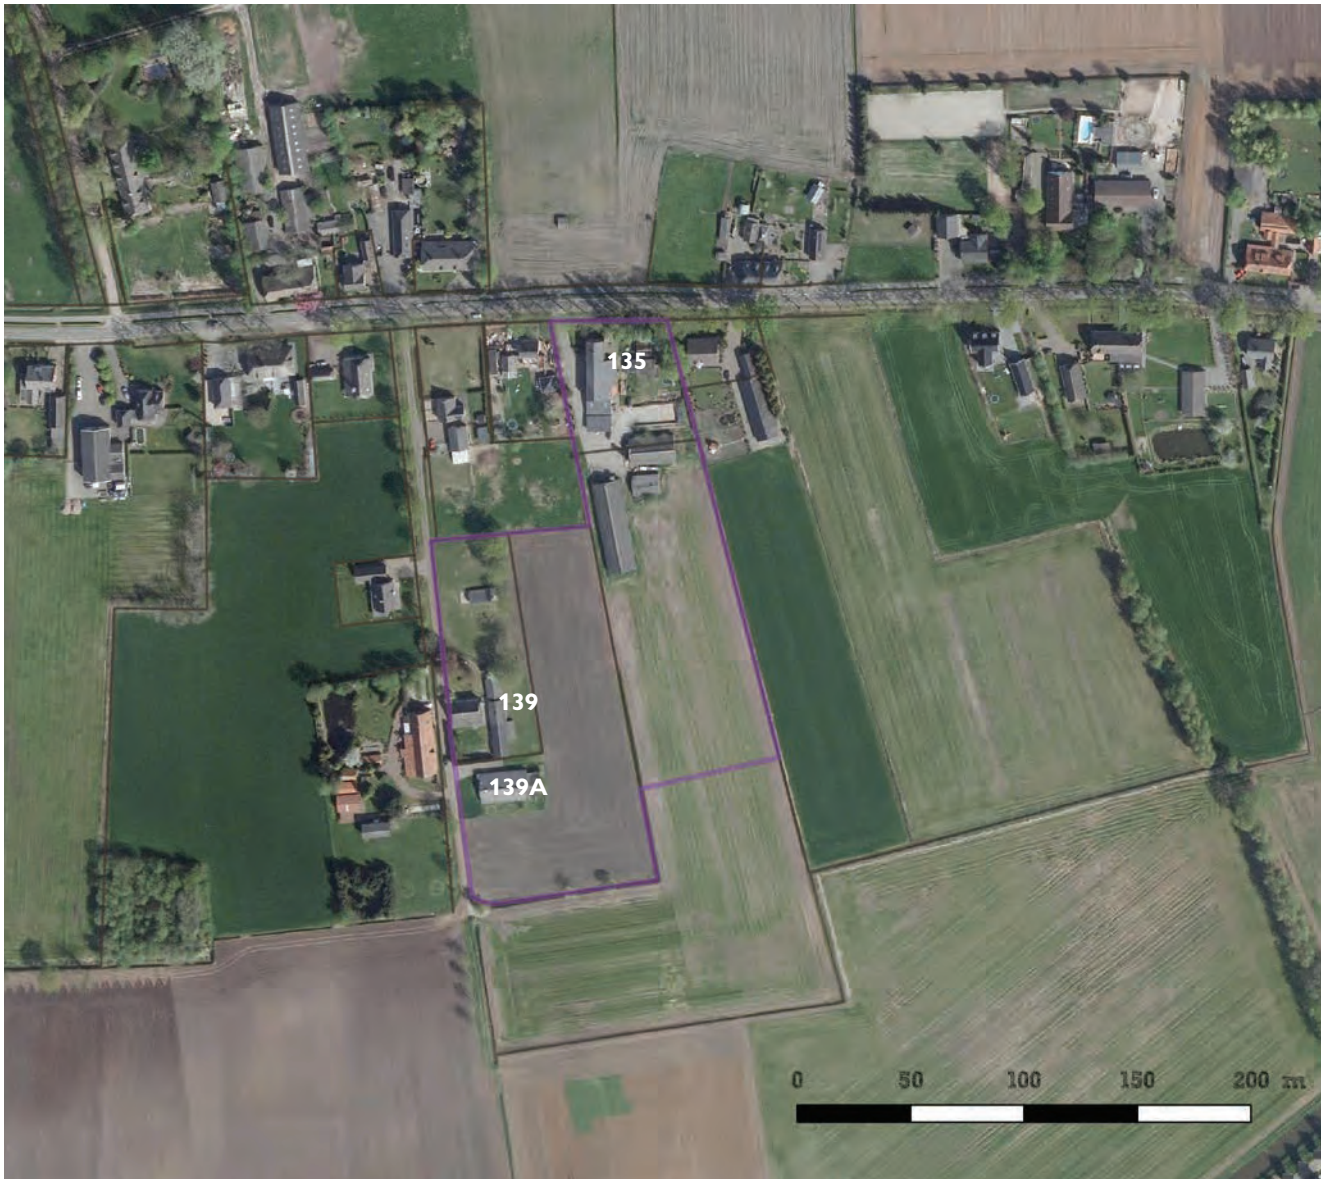
Luchtfoto van het plangebied, aangeduid in paars kader (bron Google earth)

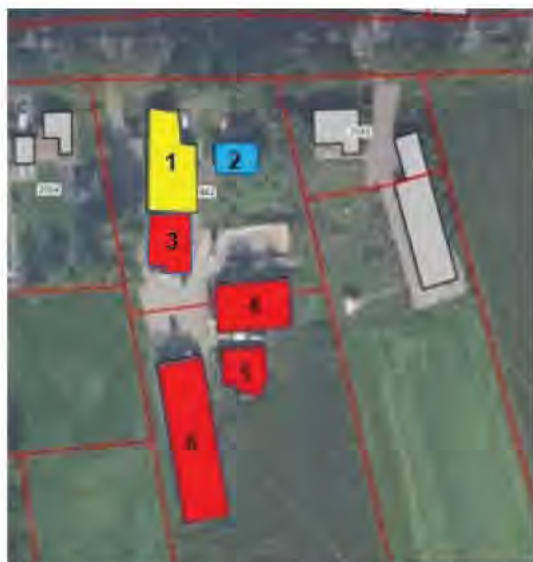
- Woning
- Bijgebouwen
- Te slopen bebouwing

Te behouden en te slopen bebouwing Vinkelsestraat 135 (beeld links) en 139-139A (beeld rechts)

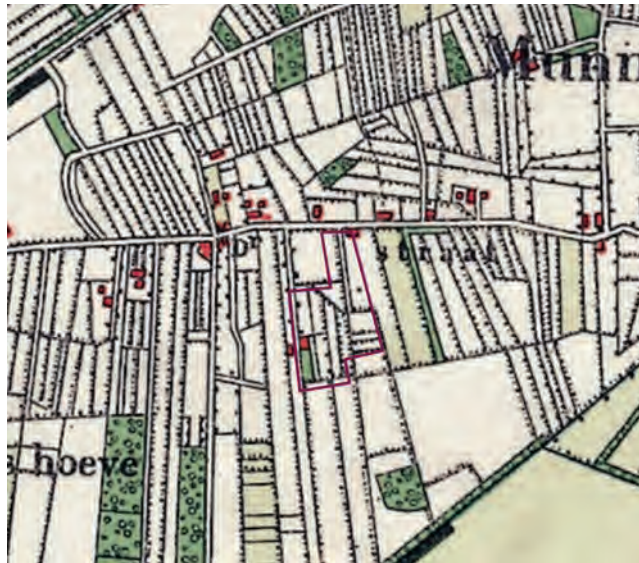
Historische kaart 1900 (bron Topotijdreis.nl)

Van oudsher is de Vinkelsestraat een belangrijke verbindingsweg tussen Vinkel en Heesch. Rond 1850 is op deze hoge dekzandrug al agrarische grond ontgonnen en stonden er in de nabijheid al enkele boerderijen. Deze agrarische akkers kenmerkte zich door lange kavels in noord-zuid richting met daarbij houtopstand op de erfgrans. Daarnaast liggen er ook relatief veel zandwegen richting de gronden in het achterland (gronden die verder van de Vinkelsestraat lagen). Deze wegen waren aangezet met laanbomen.

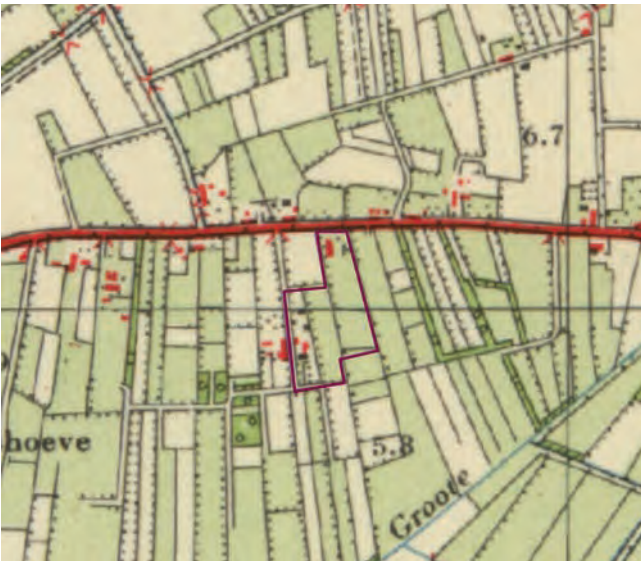
Historische kaart 1960 (bron Topotijdreis.nl)

Tot 1960 is het gebied langzaam gegroeid tot enkele agrarische nederzetting in of nabij het bebouwingslint aan de Vinkelsestraat. Enkele boerderijen hebben zich verder van het lint gevestigd aan één van de zandwegen, waaronder de bebouwing binnen het plangebied (Vinkelsestraat 139 en 139A). Daarnaast zien we ook enkele bosjes en fruitgaarden nabij de agrarische boerderijen.

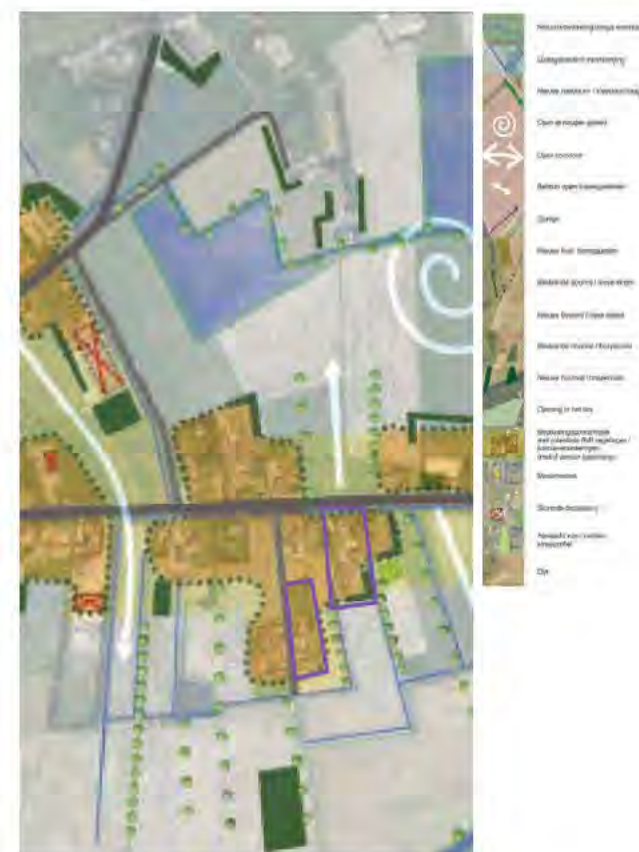
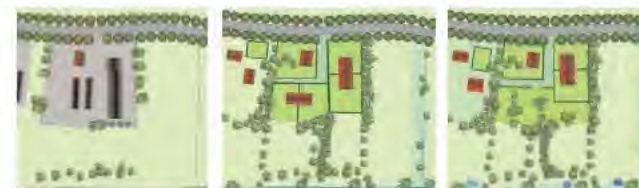
Bestaande situatie      Functieverandering wonen      Functieverandering variant

Uitsnede Structuurvisie Buitengebied Maasdonk "Streefbeeld Vinkelsestraat" plangebied aangeduid in paars

De structuurvisie heeft ontwerprichtlijnen per landschappelijk deelgebied opgesteld. Voor elke ontwikkeling is maatwerk nodig in relatie tot de opgestelde ontwerprichtlijnen. Deze zijn geformuleerd in de visie, waarbij onderstaande opsomming relevant is voor deze ontwikkeling:

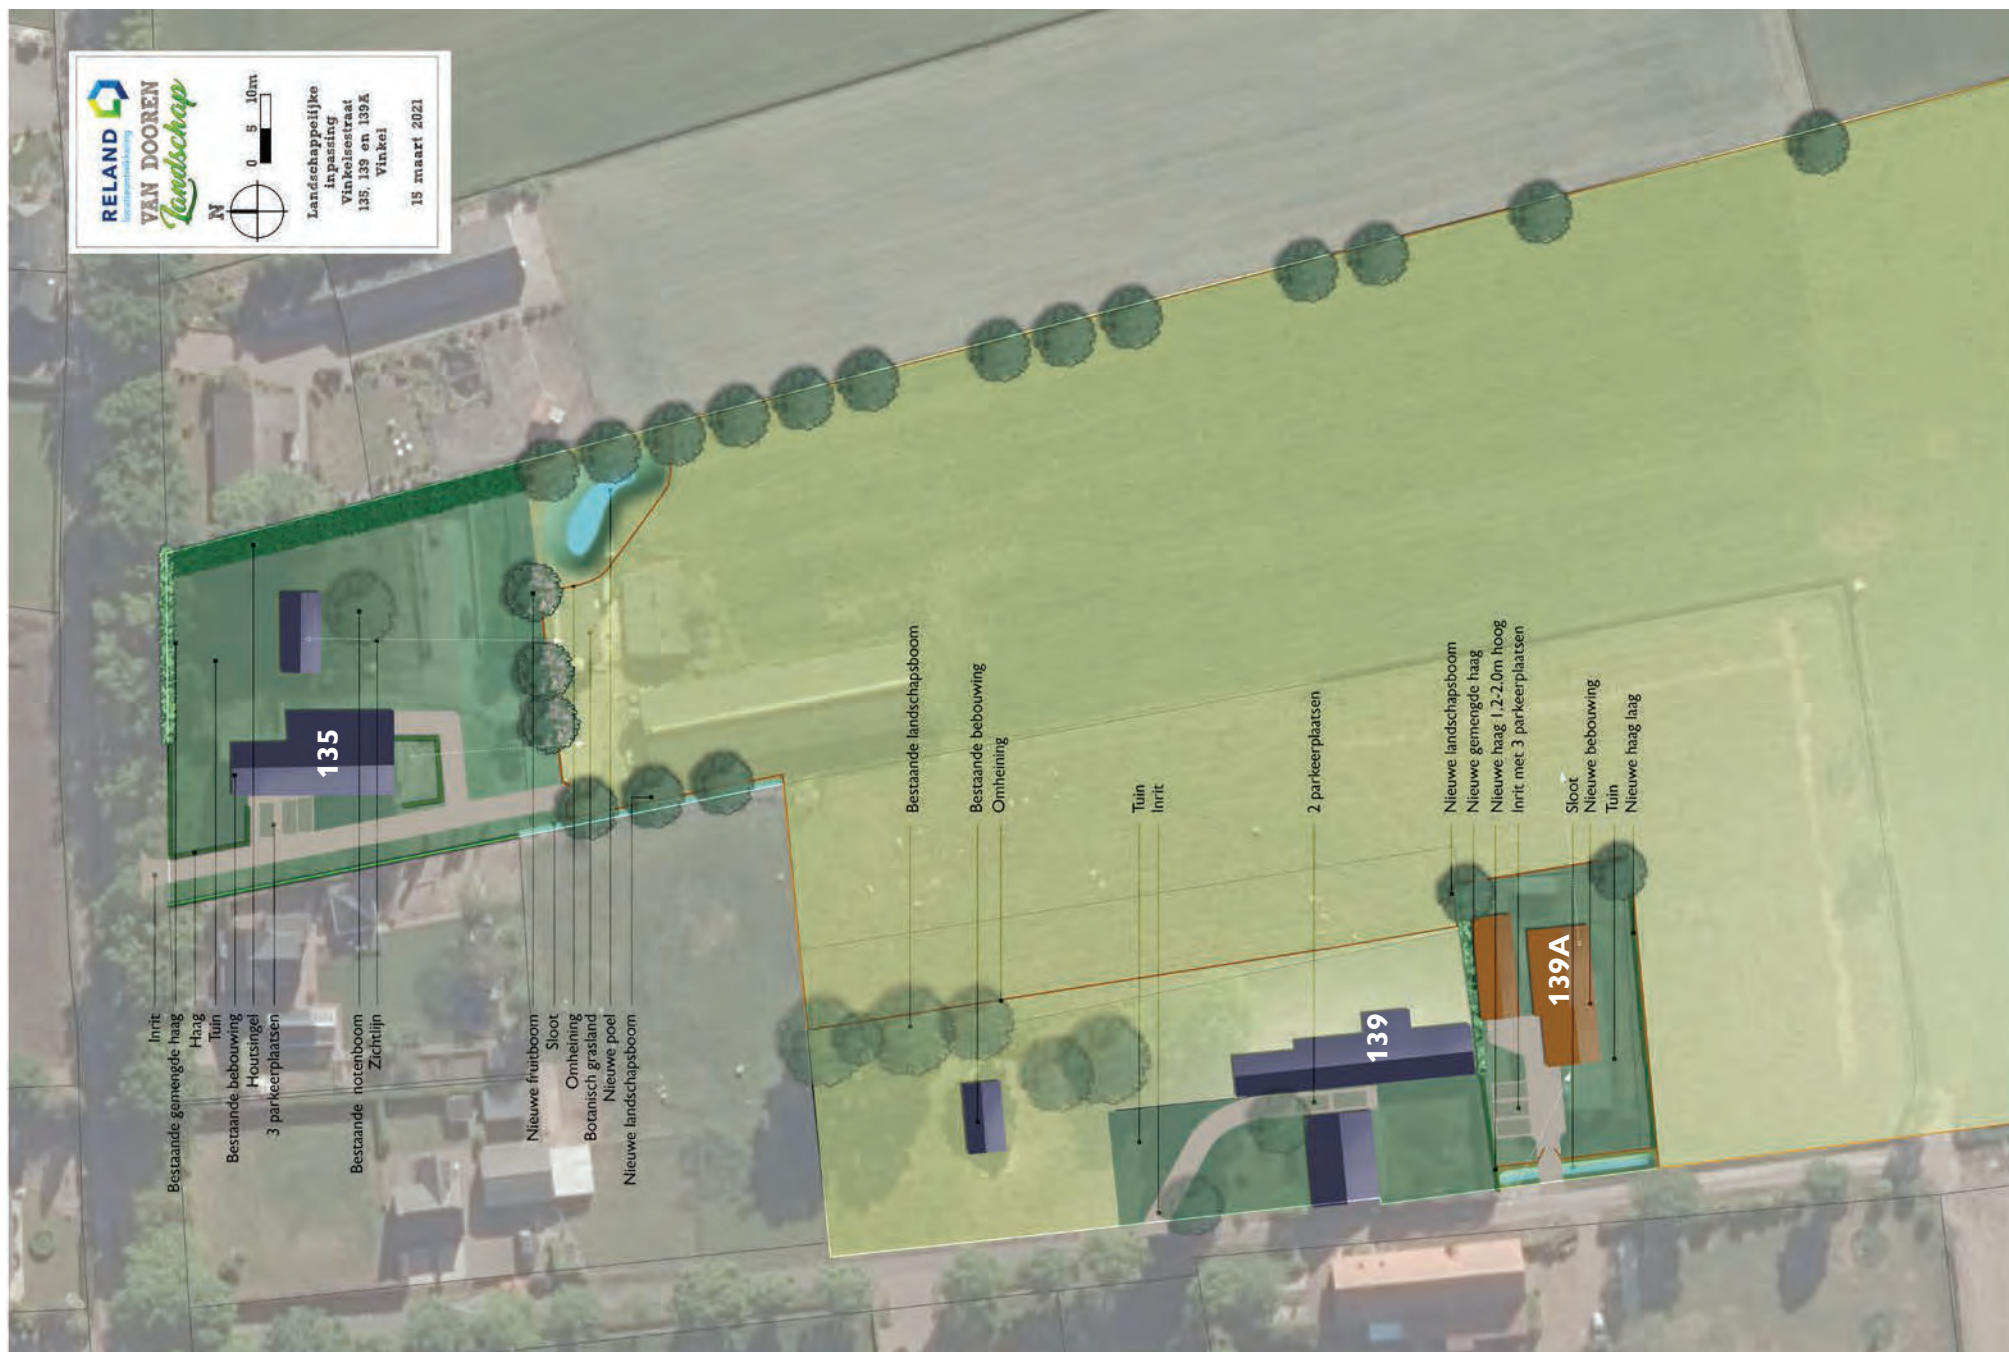
Landschappelijke inpassing Vinkelsestraat 135 - 139 - 139A, zie bijlage maatvastе ondergrond

De landschappelijke inpassing betreft de inrichting van 3 woonpercelen. In de toelichting wordt gemakshalve onderscheid gemaakt tussen drie gebieden, namelijk de Vinkelsestraat 139, 139A en 135.

Op deze locatie wordt een nieuwe woning gebouwd. De woning heeft een ondergeschikte uitstraling aan het eind van de straat en opent zich richting het landschap. De landschappelijke inpassing is ingetogen en sluit aan op de landschappelijke kwaliteiten van Vinkelsestraat 139.

De schuur aan de Vinkelsestraat 139A wordt vervangen door een schuurwoning met mogelijk in de toekomst een bijgebouw. De woning wordt binnen de voetprint van de schuur gesitueerd haaks op de Vinkelsestraat. De schuurwoning kenmerkt zich door eenvoud en functionaliteit. Dit vertaalt zich in een sobere vormgeving en detaillering. Het materiaalgebruik is streekeigen met bij voorkeur gevels in aardetinten en donkere daken (zie eerste verbeelding woning pag. 6).

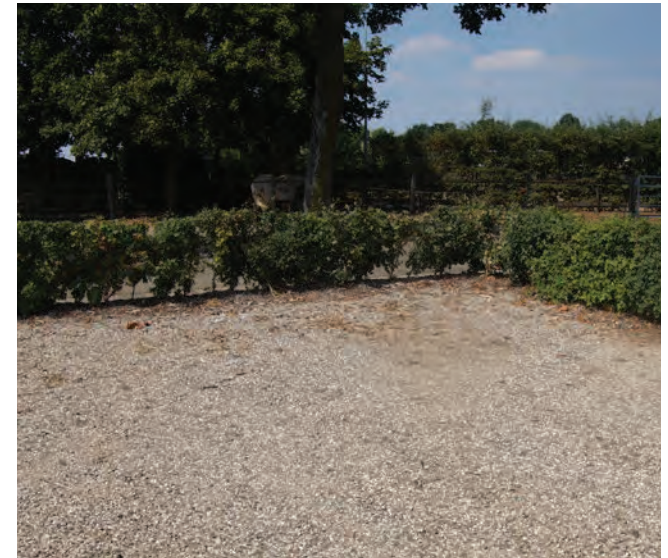
Referentie inrit van 'Padvast'

De inrit is bij voorkeur van halfverharding van 'Padvast' of een waterdoorlatende steen. Het is ingetogen en geeft een landelijke uitstraling. De parkeerplaatsen zijn aan de zijkant van de tuin georganiseerd, zodat deze niet prominent in beeld staan.

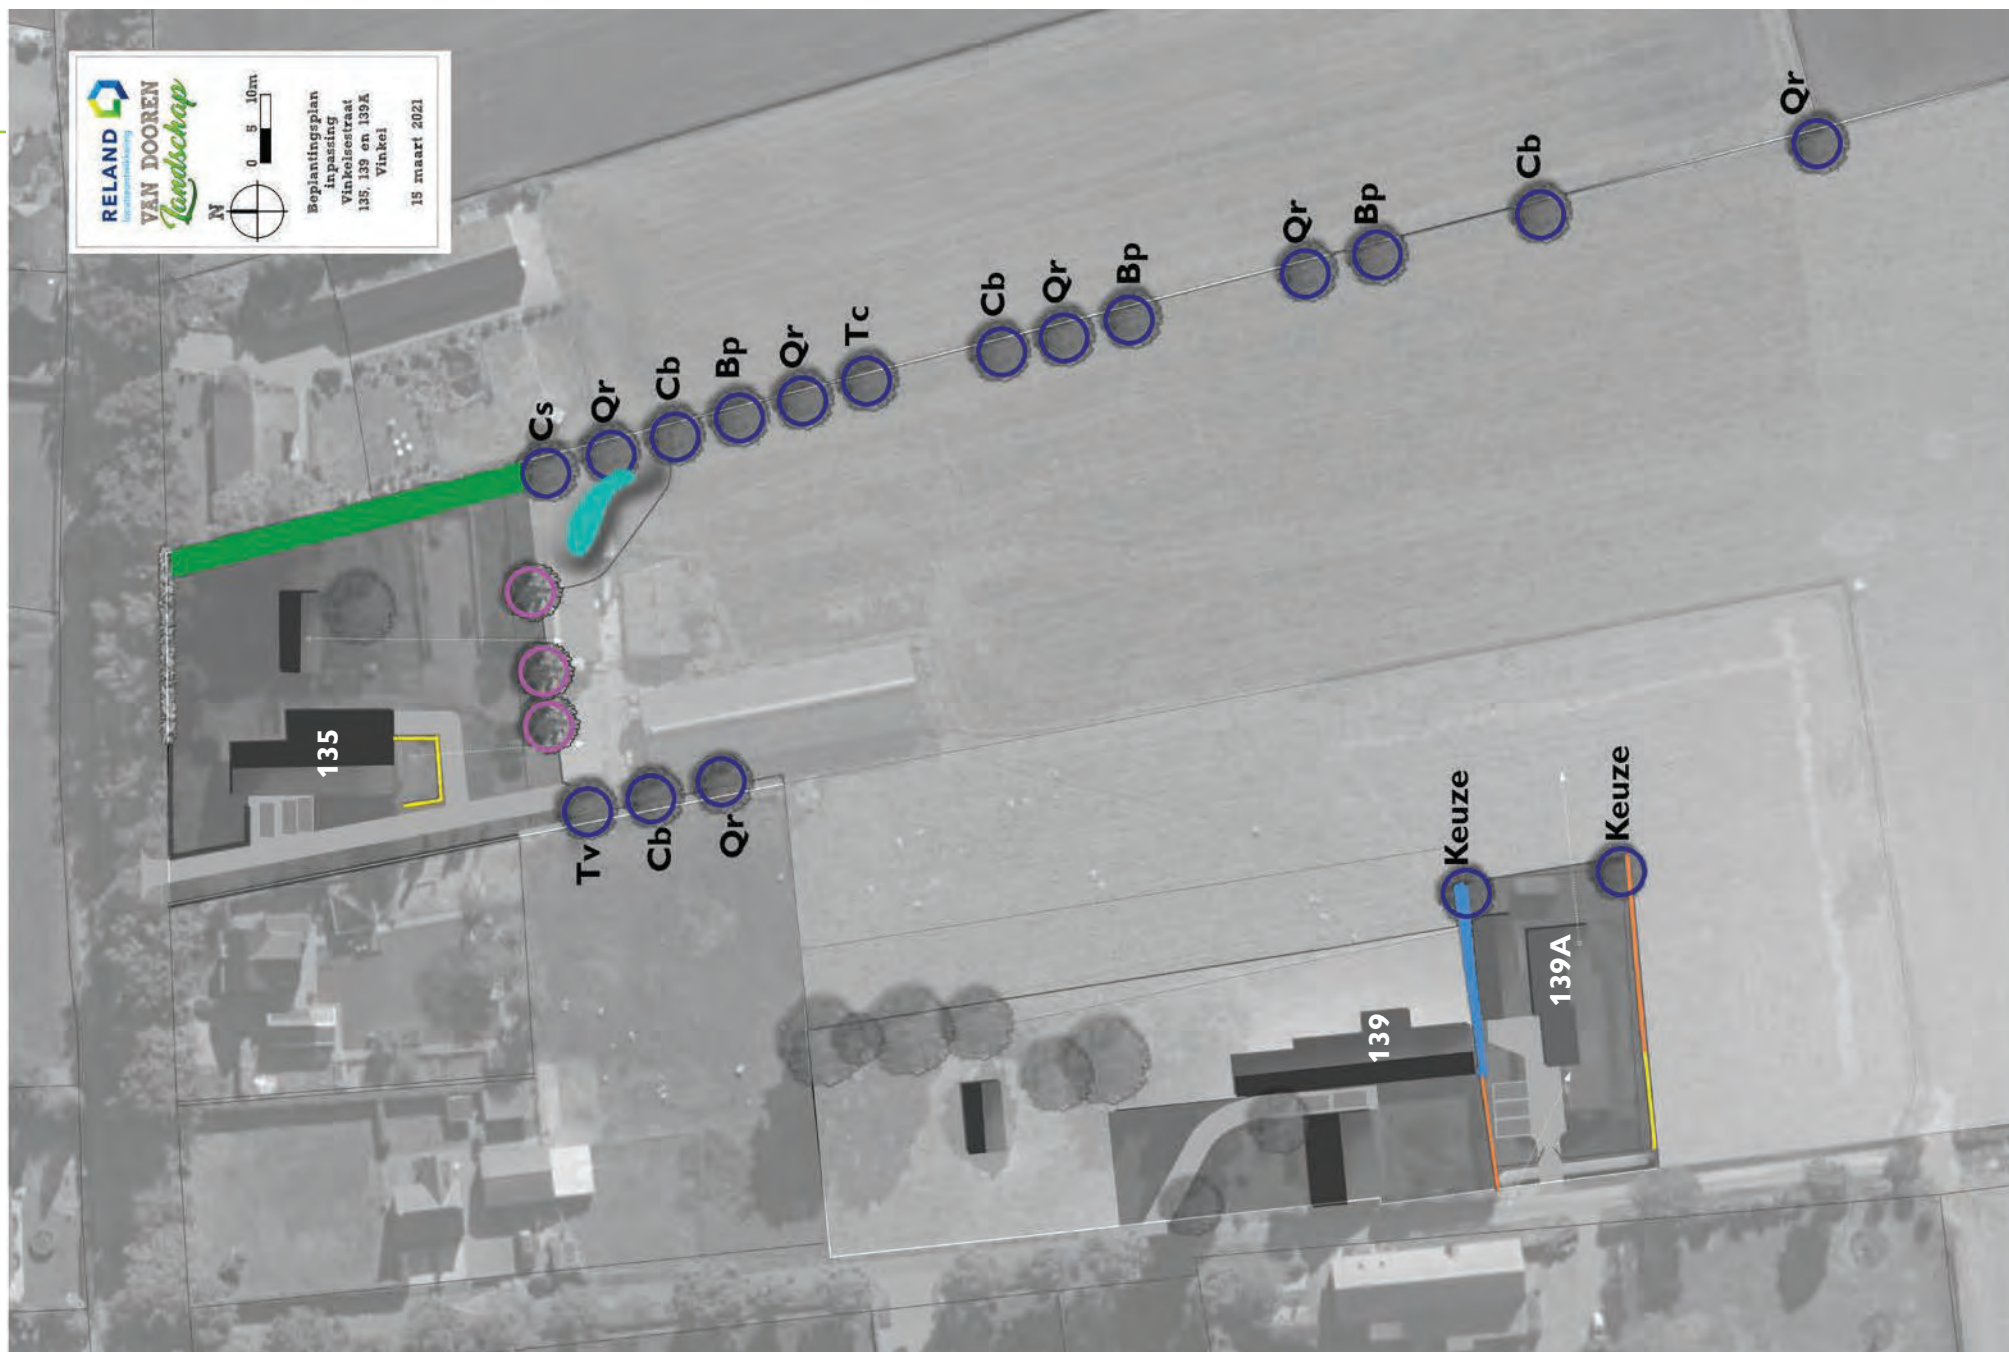
Bepantingsplan Vinkelsestraat 135 - 139 - 139A, zie bijlage maatvast ondergrond

Boom planten in ruim plantvak en goed verankeren. Onderstaand assortiment toepassen op voorgestelde locatie. Code refereert naar code op beplantingsplan:

- Tv - 1 st Hollandse linde (*Tilia vulgaris*) 16-18
- Cs - 1 st Tamme kastanje (*Castanea sativa*) 16-18
- Tc - 1 st Kleinbladige linde (*Tilia cordata*) 16-18
- Bp - 3 st Ruwe berk (*Betula pendula*) 14-16
- Cb - 4 st Haagbeuk (*Carpinus betulus*) 16-18
- Qr - 6 st Zomereik (*Quercus robur*) 16-18
- KEUZE - 2st: Men kan kiezen uit de soorten:
  - Hollandse linde (*Tilia vulgaris*) 16-18
  - Tamme kastanje (*Castanea sativa*) 16-18
  - Zomereik (*Quercus robur*) 16-18
  - Okkernoot (*Juglans regia*) 16-18

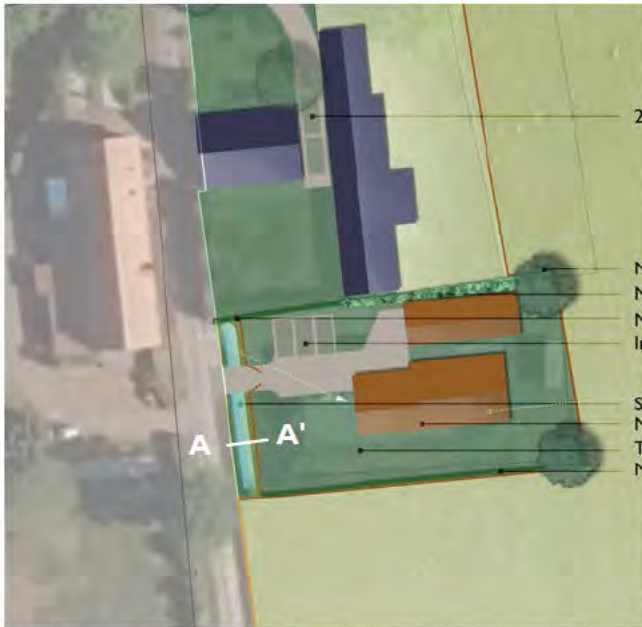
Aanduiding profiel Vinkelsestraat 139a

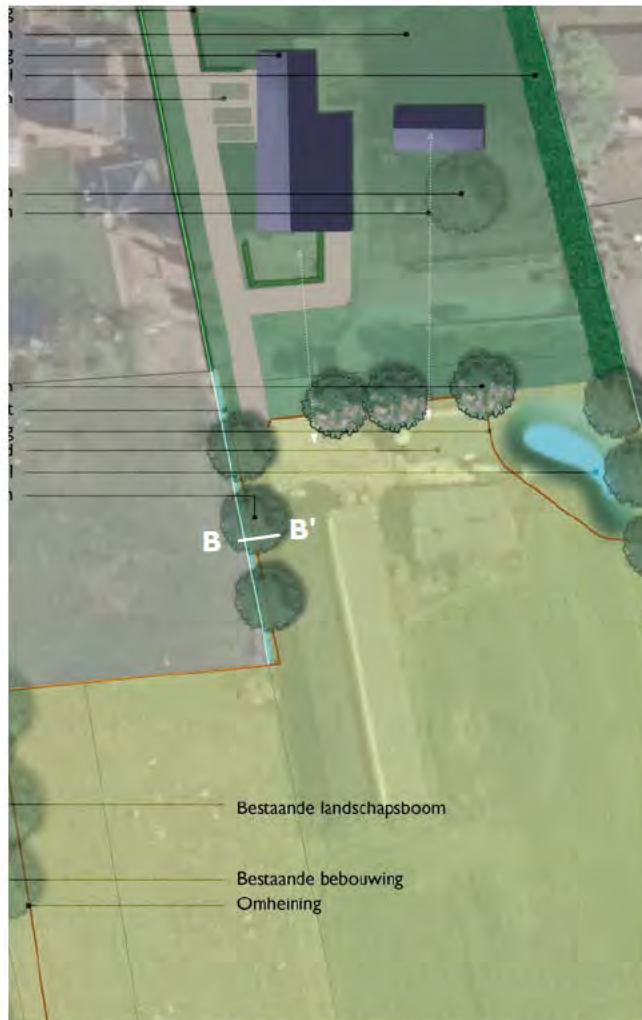
Aanduiding profiel Vinkelsestraat 135

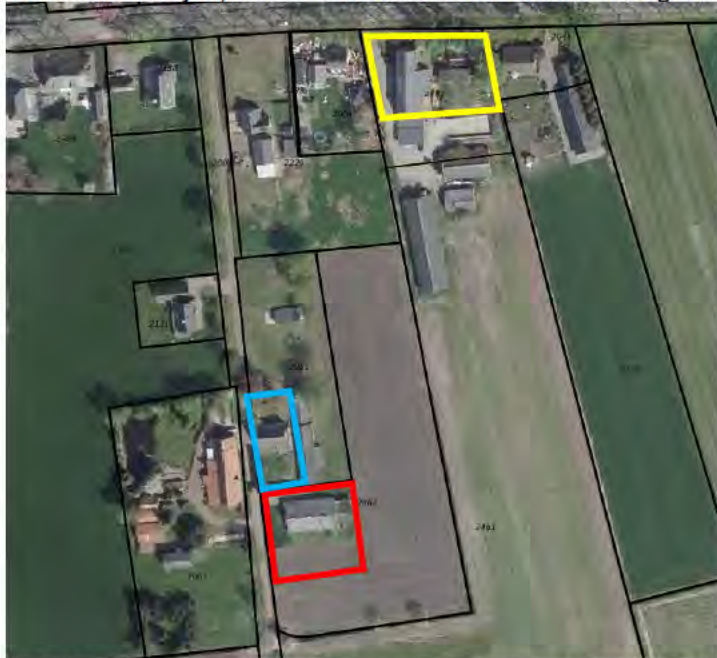
Op onderstaande luchtfoto is de globale begrenzing van de onderzoekslocaties weergegeven. Locatie A is met blauw omlijnd, locatie B met rood en locatie C met geel.

Afbeelding 1: globale begrenzing onderzoekslocaties (Bron luchtfoto: PDOKviewer)

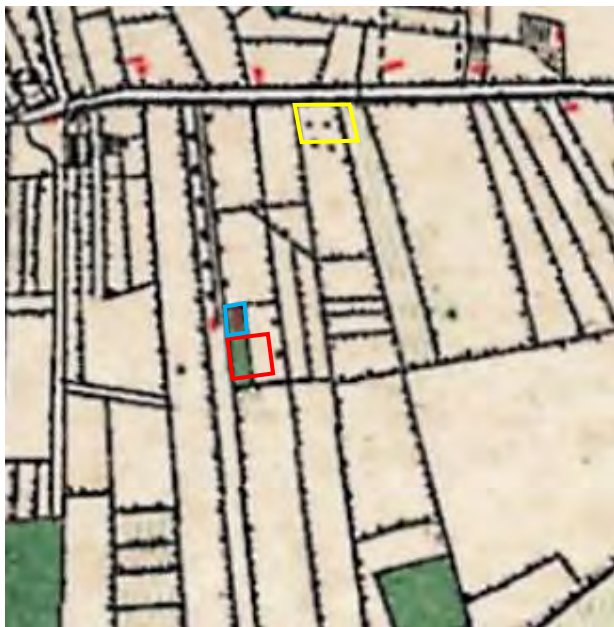
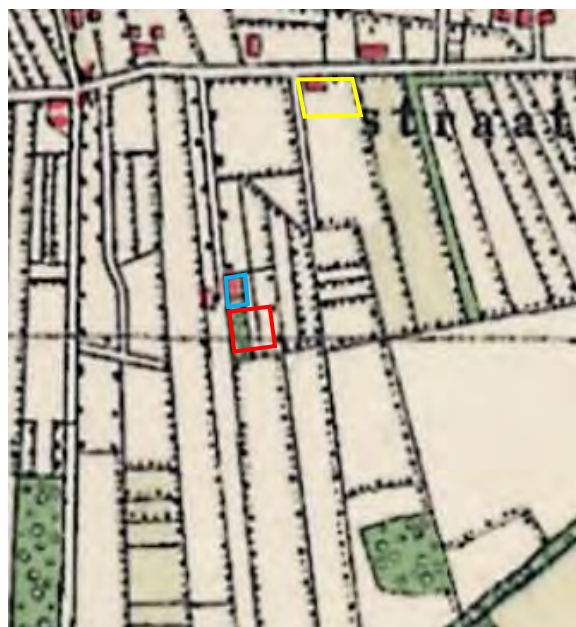
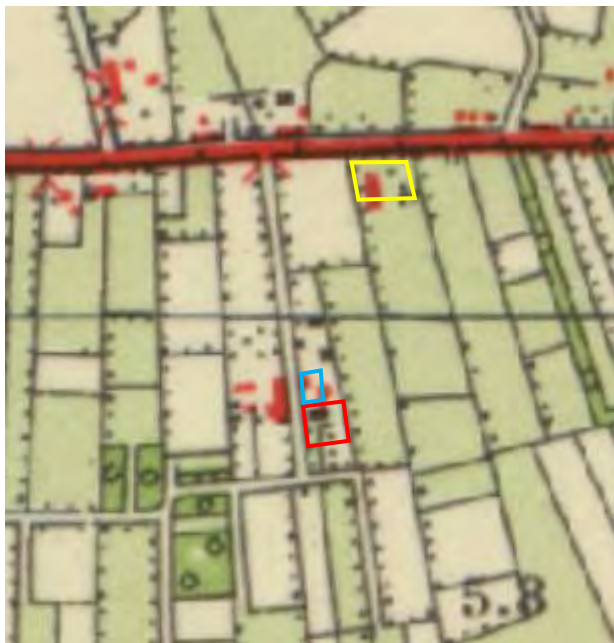
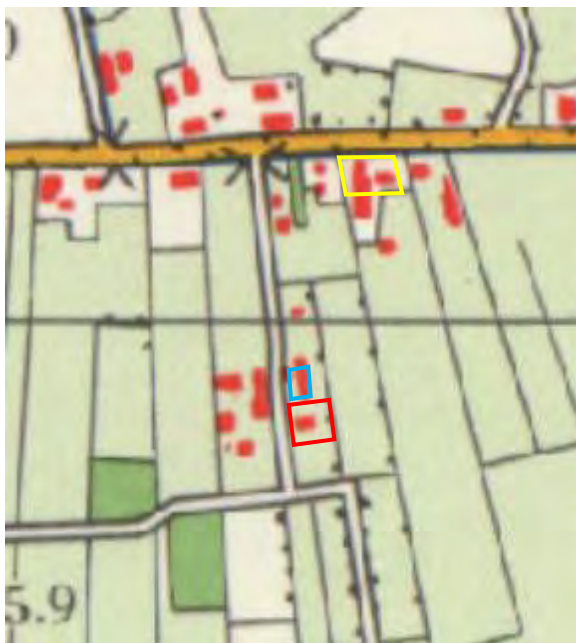
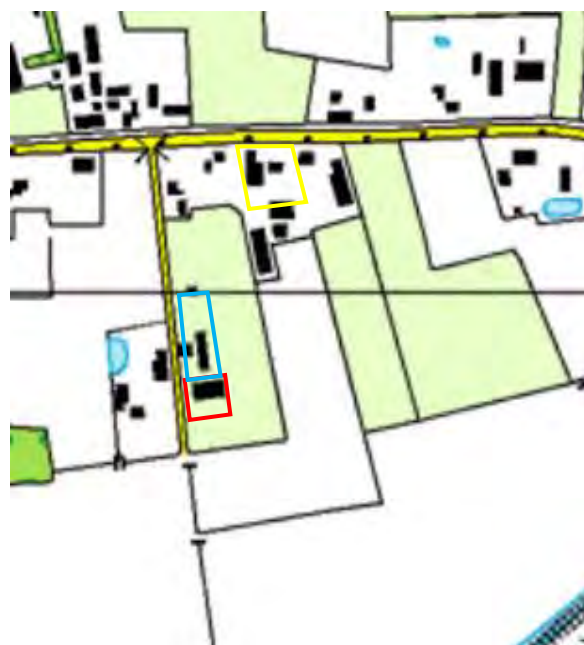
Uit kaartmateriaal van de geraadpleegde historische kaarten is af te leiden dat onderzoekslocatie A al in 1900 bebouwd is. In 1956 zijn op de onderzoekslocatie enkele stallen bijgebouwd, dit is op de kaart uit 1966 te zien. Onderzoekslocatie B is tot aan het einde van de jaren 50 altijd in gebruik is geweest als akker of weiland. Vanaf het einde van de jaren 50 tot aan nu is de onderzoekslocatie bebouwd geweest. De kaart uit 2008 geeft de huidige situatie weer. Op de kaart uit 1900 is te zien dat op onderzoekslocatie C bebouwing staat in de loop van de jaren komen er meer bedrijfsgebouwen op de onderzoekslocatie.

Afbeelding 2a t/m 2f: geraadpleegde historische kaarten (Bron kaarten: topotijdreis.nl)

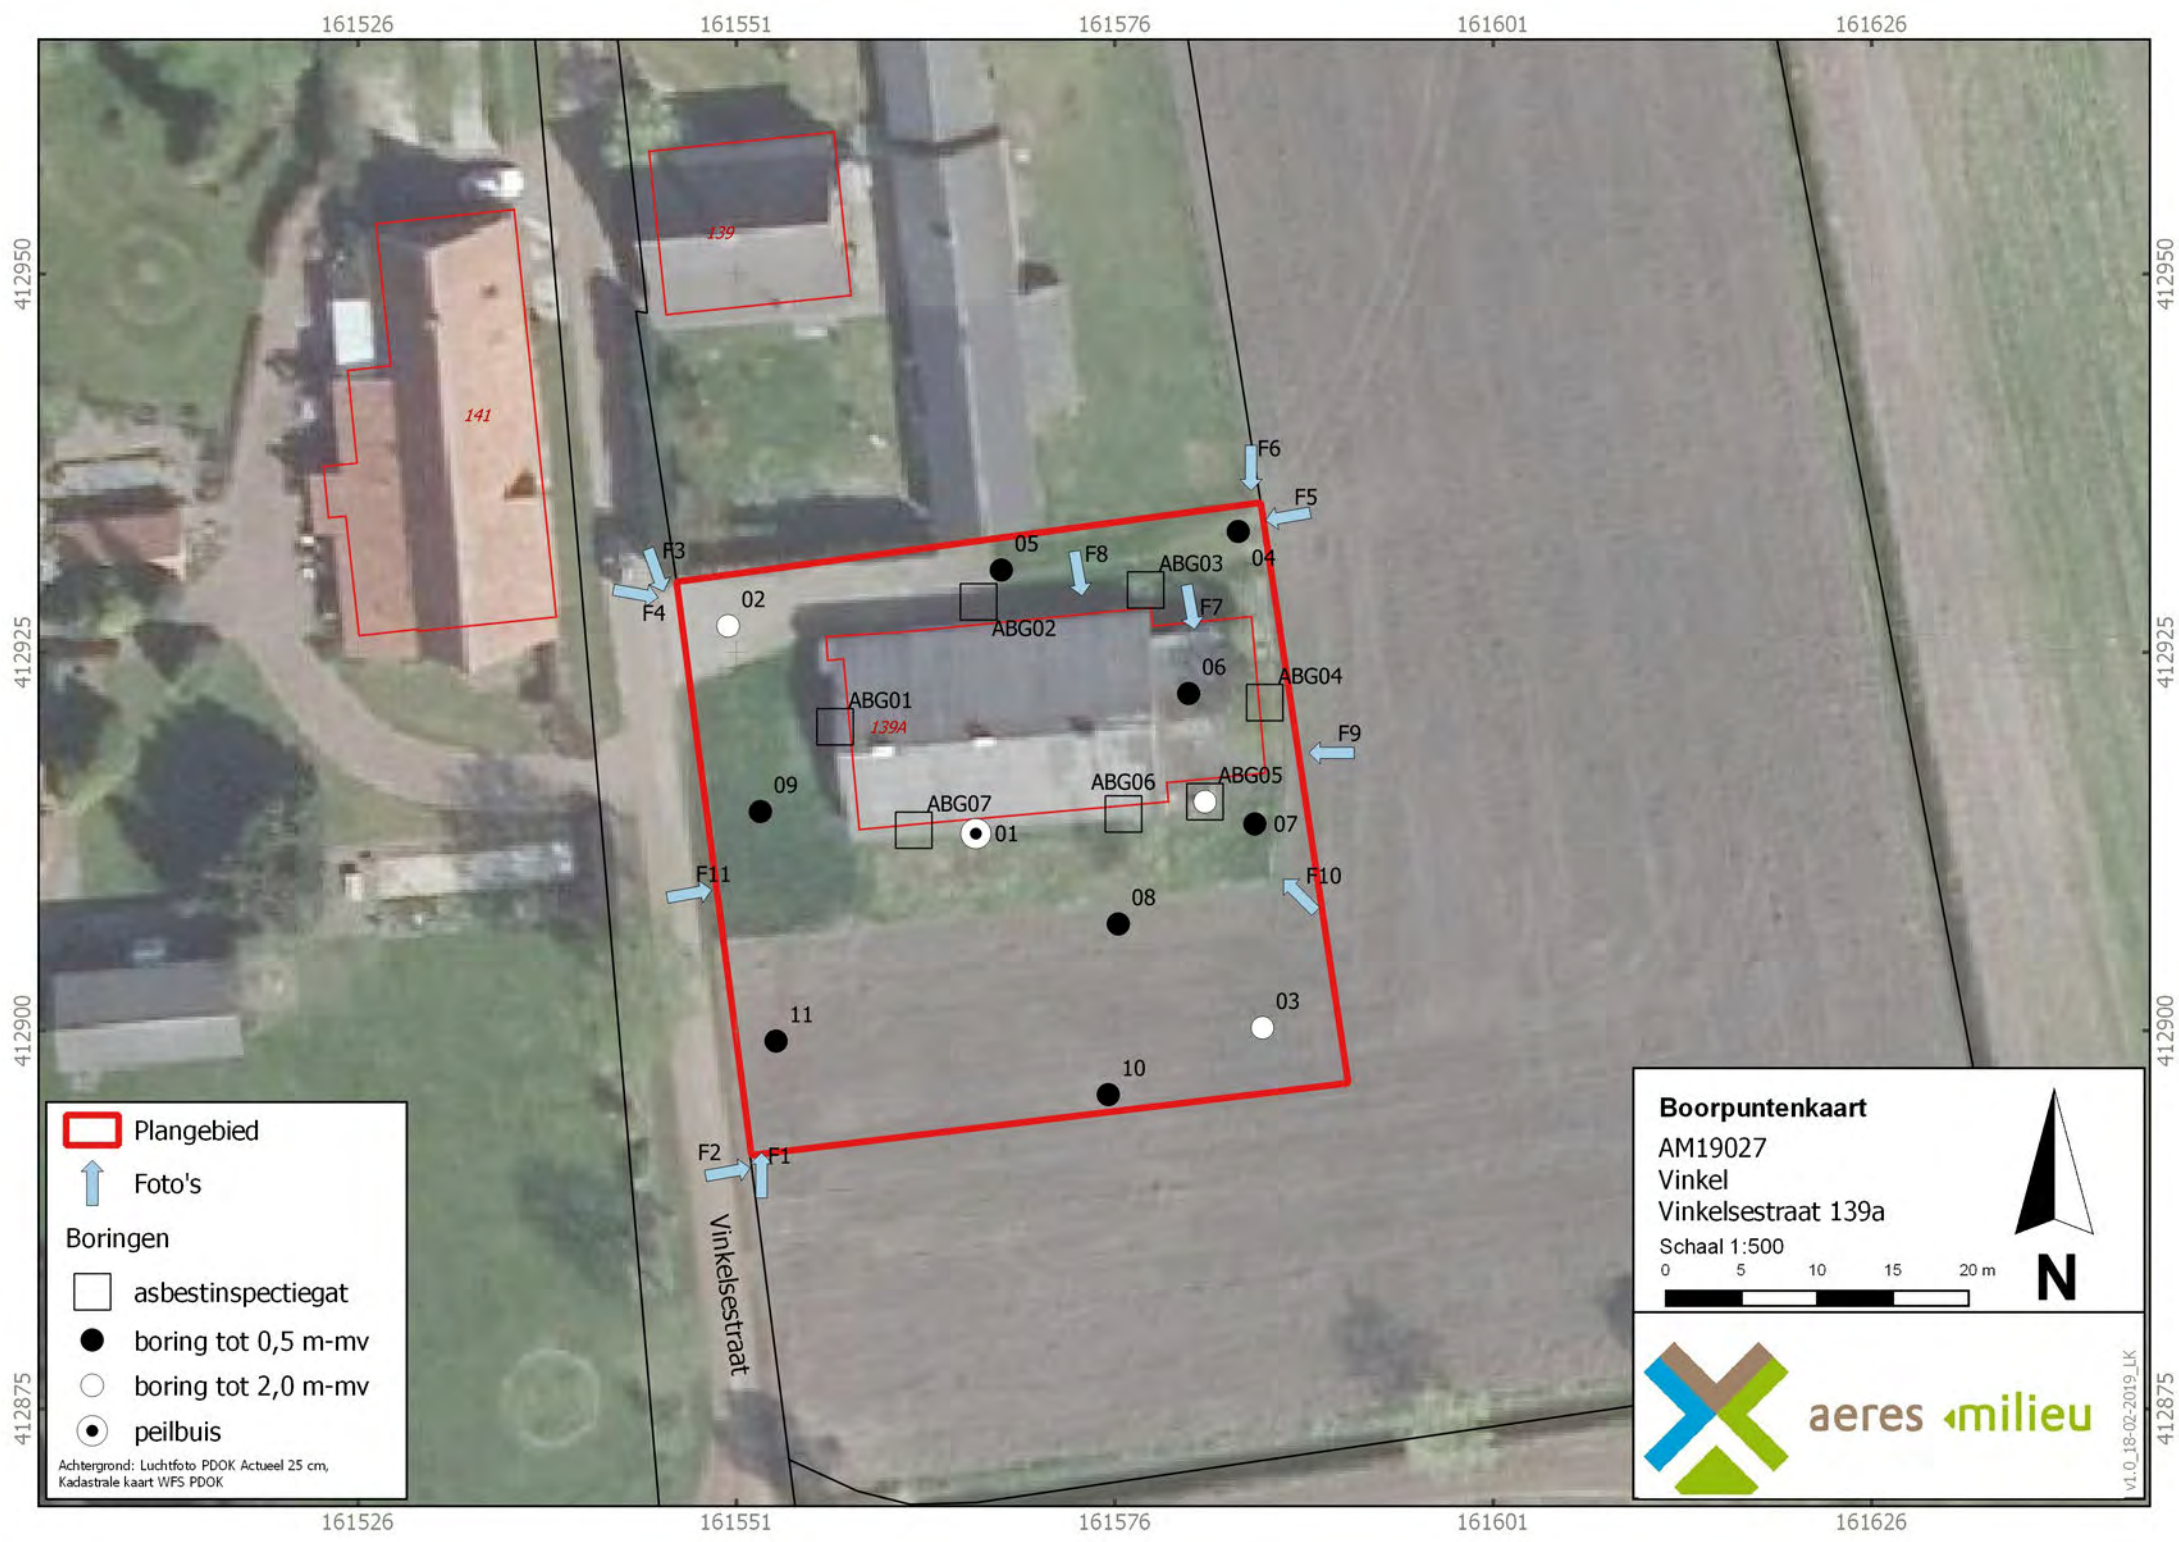
Situatietekening met boorpunten en asbestinspectiegaten
