Verkennd bodemonderzoek  
Kruisstraat 9-9a te Rosmalen

Opdrachtgever: Huma BV  
(contactpersoon: [REDACTED])

Projectnummer: KRU.338511  
Rapportagedatum: 24-11-2011

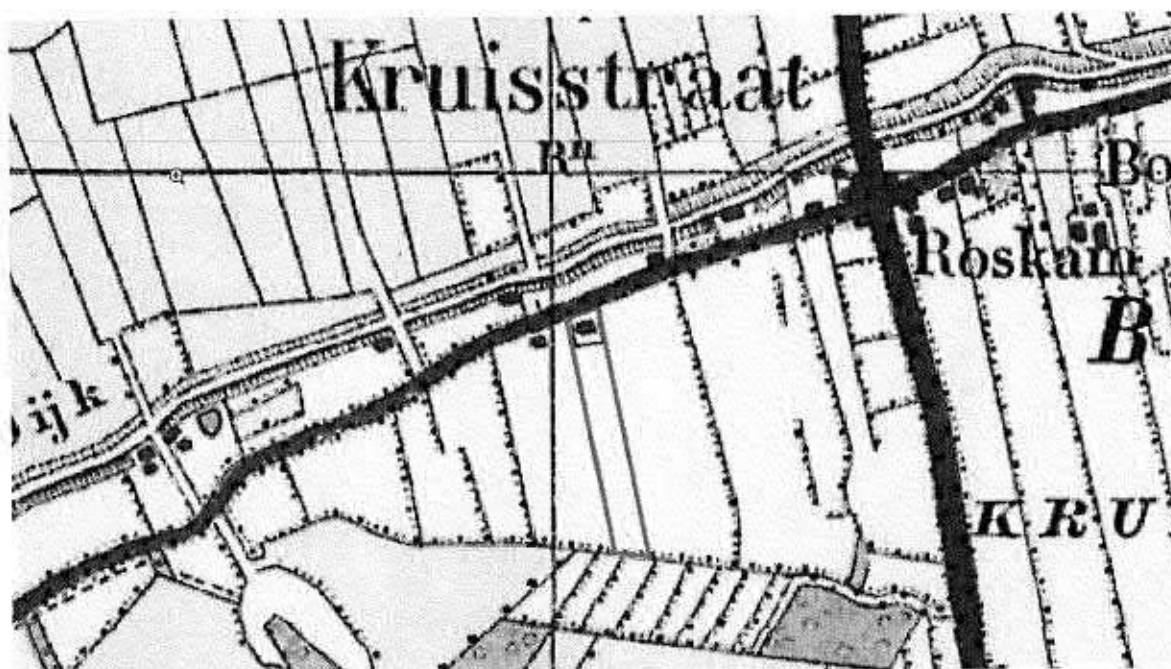
Historische kaart 1940-1950

Op de kaart staat alleen de boerderij. Het overig deel van het perceel was destijds in agrarisch gebruik en onbebouwd.

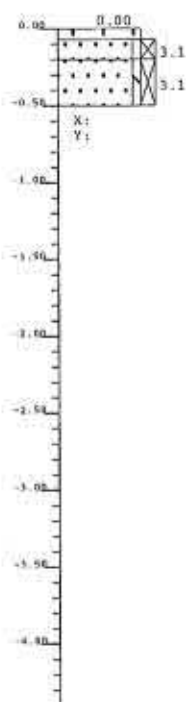
B3

Geroerde grond  
Puinspooren <5%  
Betonpuin

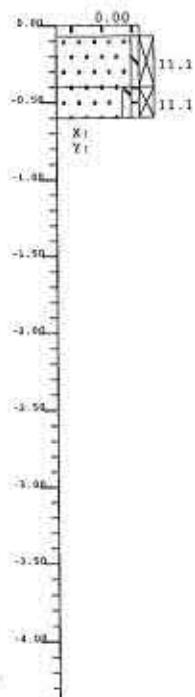
B11

Puinspooren <5%  
Baksteenresten

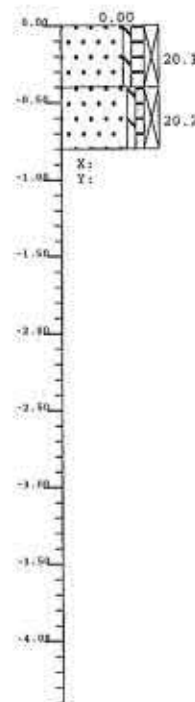
B20

Puin 5-15%  
Betonpuin
