# MARKT 1 TE ROSMALEN

VOORONDERZOEK (NEN 5725)

| Rapportnr: | MIL20.120 |
| Datum: | 30 oktober 2020 |

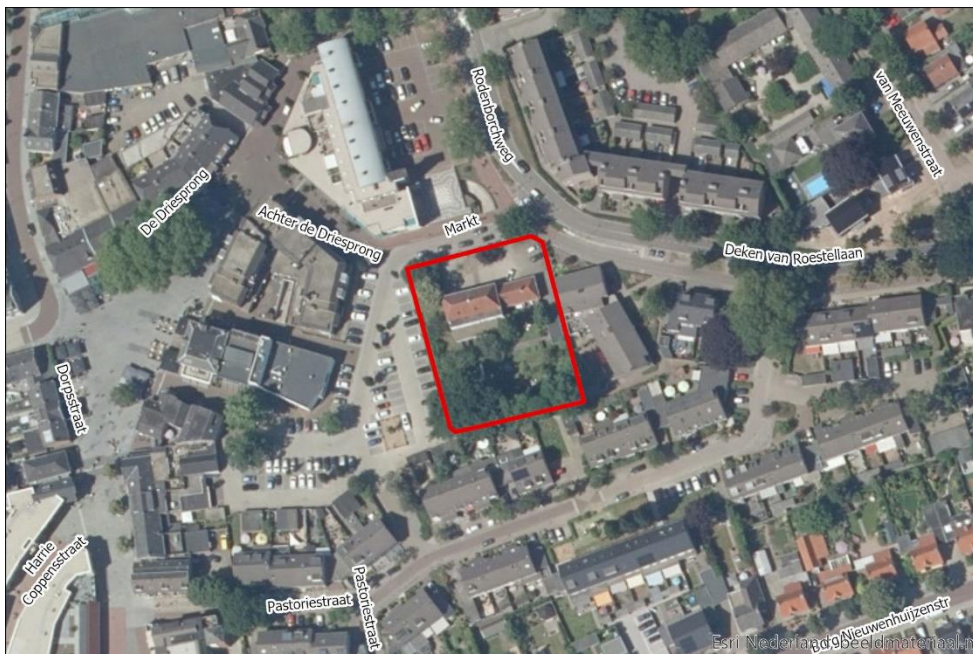
Afbeelding 1: Luchtfoto onderzoekslocatie (bron: [www.pdok.nl](http://www.pdok.nl))

Het onderzoeksgebied is gelegen aan de Markt 1 in het centrum van Rosmalen. Het perceel wordt aan de noordzijde begrensd door de weg Markt, aan de westzijde door een parkeerterrein en in het zuiden en oosten vormen de bebouwde percelen aan de Pastoriestraat en Deken van Roestellaan de grens. Kadastraal is de locatie bekend onder gemeente Rosmalen, sectie H, nummer 2715. Het perceel heeft een totaal oppervlak van 2.222 m<sup>2</sup>. De topografische ligging is aangegeven in bijlage 1. In afbeelding 1 is de onderzoekslocatie aangegeven op de luchtfoto.

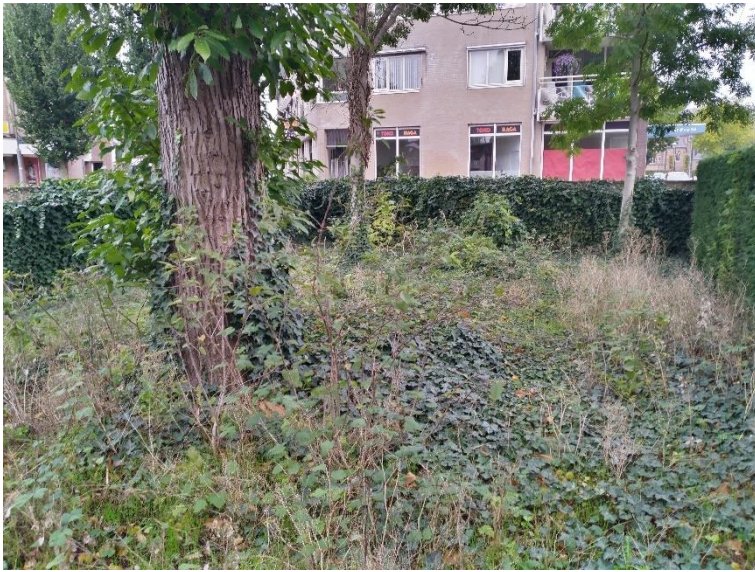
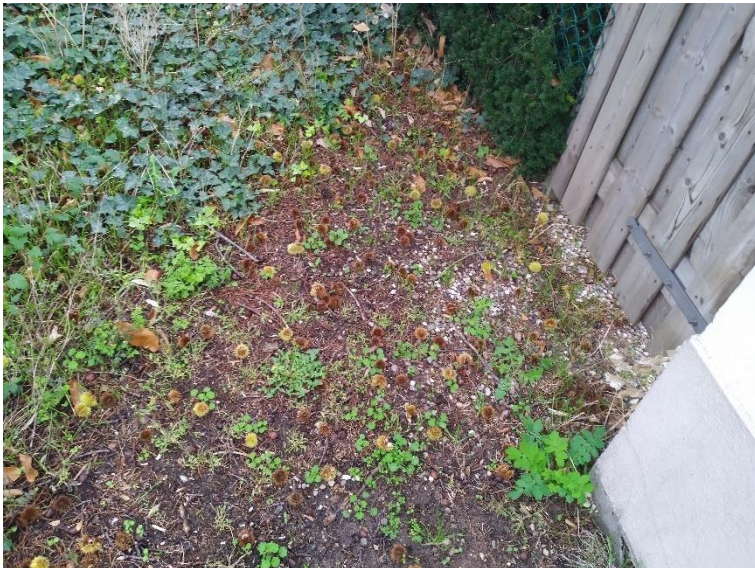
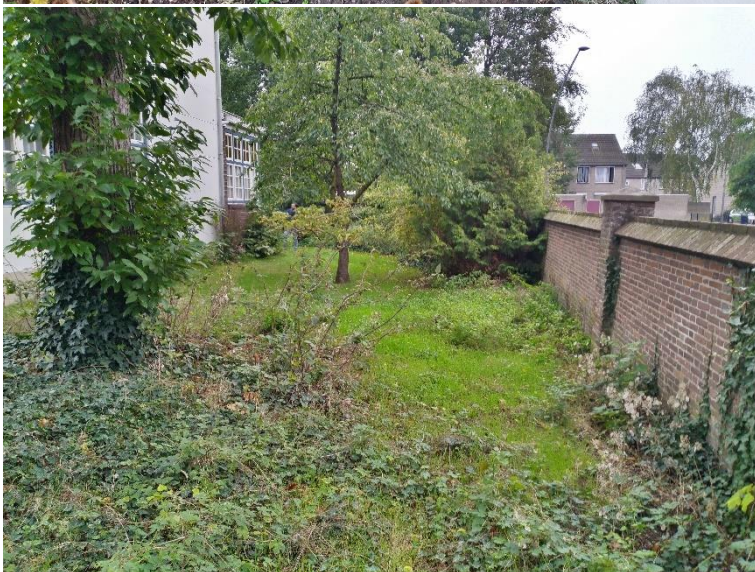
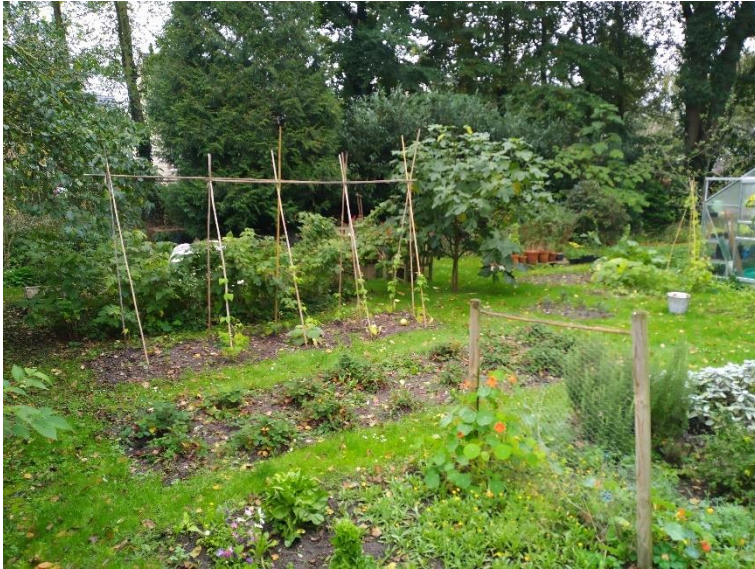
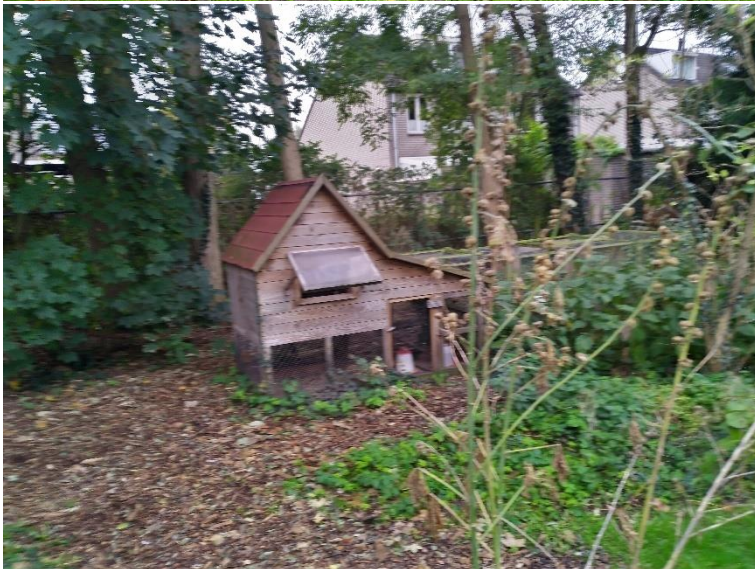
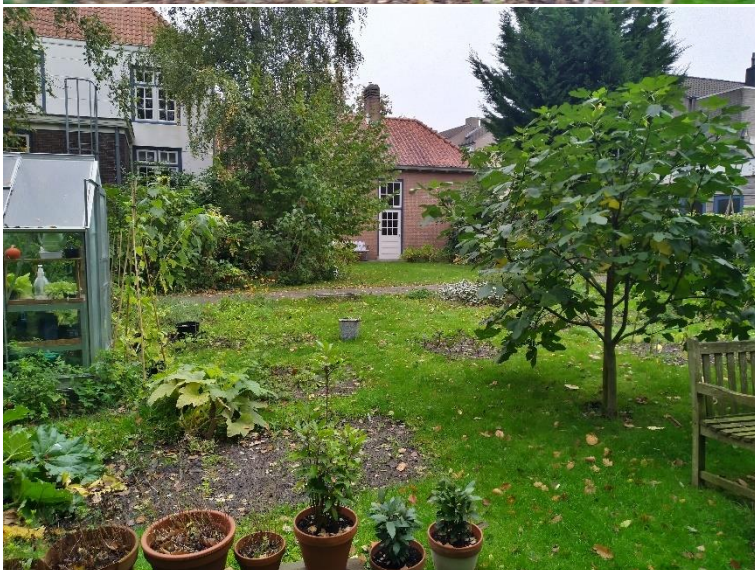
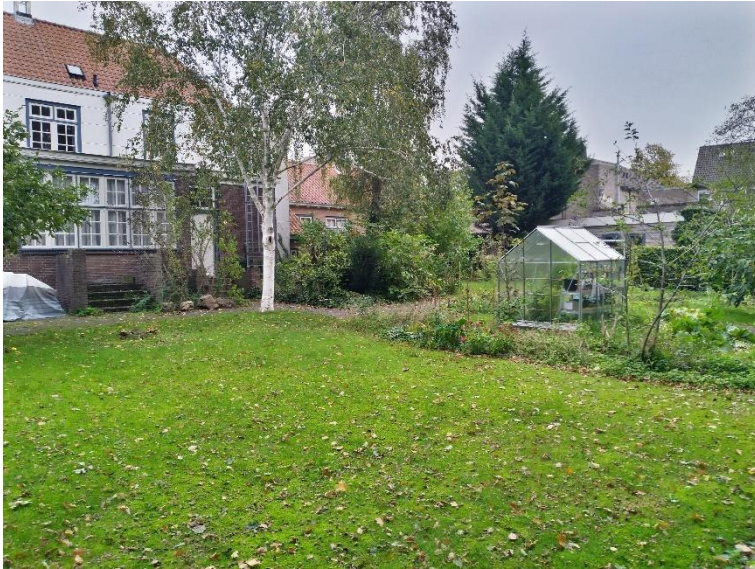
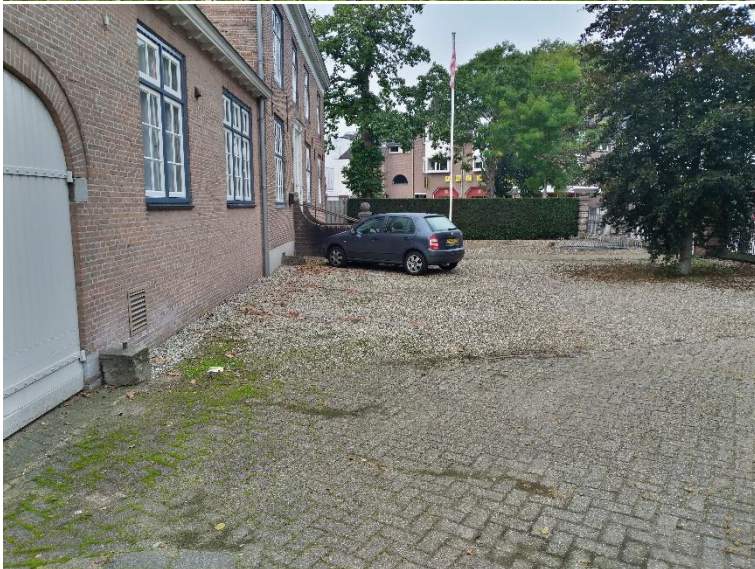
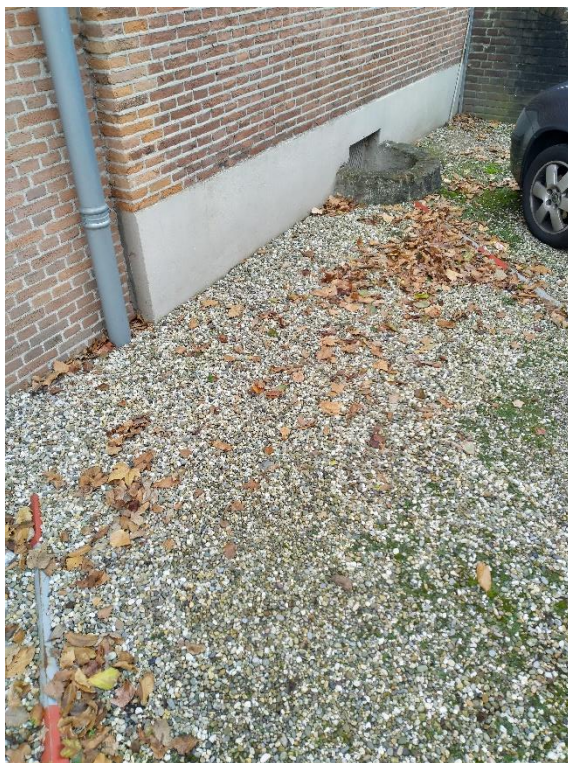
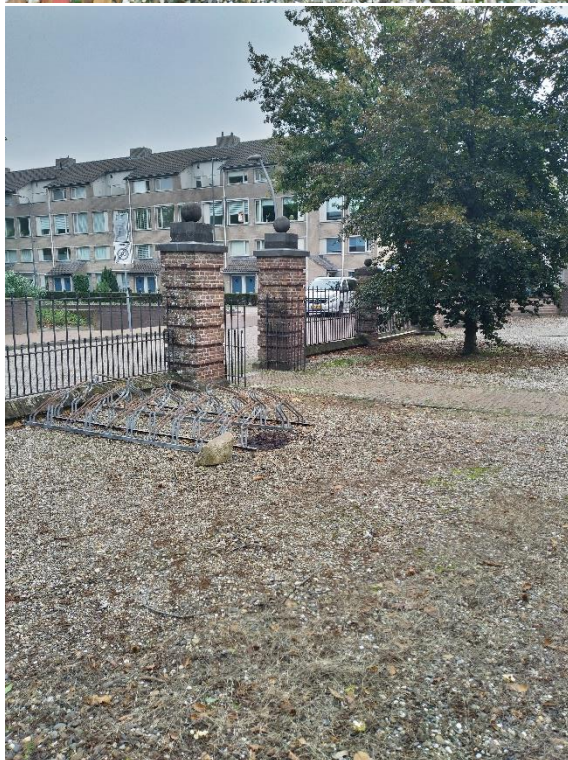
## B3 FOTO'S TERREININSPECTIE

Op 14 oktober 2020 is een terreinverkenning uitgevoerd door dhr. B. van den Berkmortel (Kragten). Tijdens de terreinverkenning zijn geen afwijkingen of bijzonderheden waargenomen ten aanzien van mogelijke bodemverontreinigingen dan wel bodembedreigende activiteiten. In bijlage 3 zijn enkele foto's opgenomen van de locatie.
