BM-NOTITIE 2020

's-Hertogenbosch Onderwijsboulevard 256

Preventief mitigatieplan gewone dwergvleermuis en de ruige
dwergvleermuis

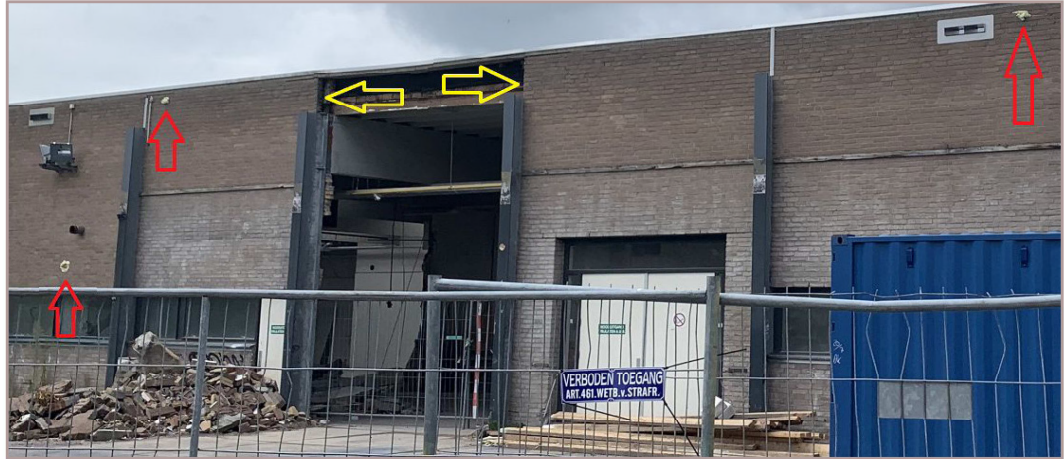
Eerder aangebrachte gaten bleken inmiddels te zijn afgedicht met PUR schuim. Daar het vrij kleine gaten betrof, is deze maatregel beoordeeld als afdoende / correct. Het microklimaat is hiermee grotendeels hersteld. Bij een doorgang bleken nog twee openingen aanwezig te zijn. Deze dienen op zo kort mogelijk termijn op dezelfde wijze te worden hersteld. PUR schuim dicht gaten effectief af en heeft een voldoende isolerende werking om het microklimaat in stand te houden. De gevel is hiermee hersteld en blijft voor vleermuizen geschikt.

Figuur 2
Representatief deel van de gevel. In rood: gedichte gaten. In geel: nog af te dichten openingen die zijn ontstaan door het vergroten van de aanwezig toegang.

Zoals reeds vermeld in 2.1 zijn de aangebrachte gaten in de gevel reeds grotendeels op correcte wijze afgedicht. Op de foto in onderstaande figuur (figuur 2) is een representatief deel van de gevel weergegeven met de inmiddels herstelde delen van de gevel. Tevens zijn hierop nog twee plekken zichtbaar die per omgaande dienen te worden hersteld. De met geel aangegeven plekken dienen op vergelijkbare wijze te worden afgedicht met PUR schuim. Op deze wijze blijft het microklimaat van de gevel intact.

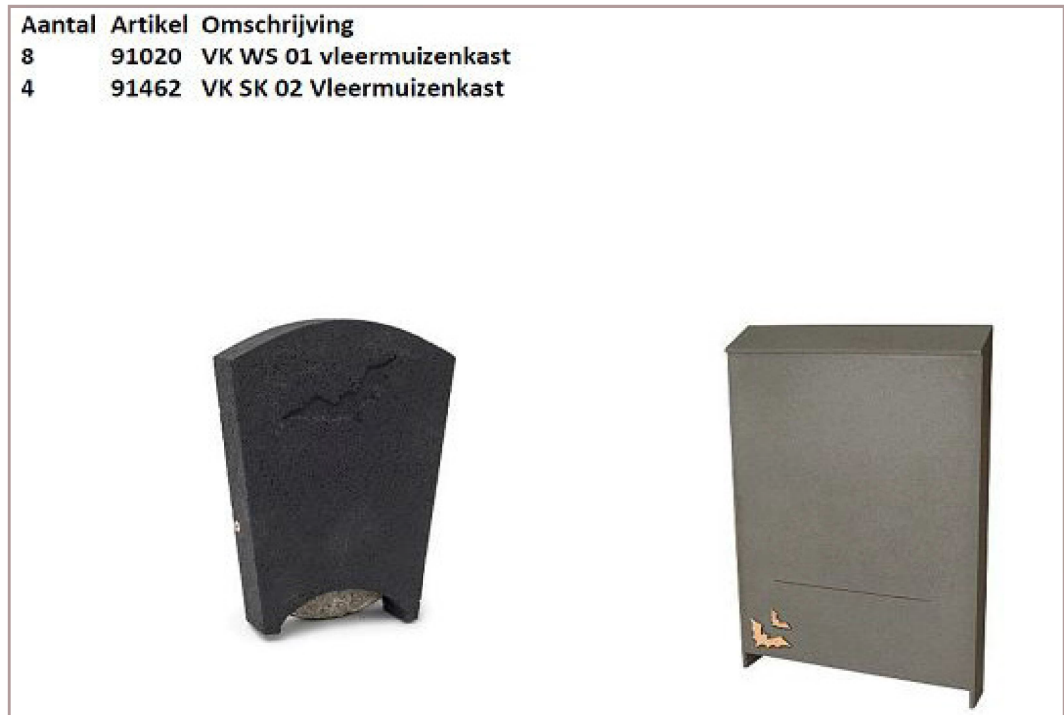
houtbetonnen kasten. Deze modellen zijn geschikt voor de gewone dwergvleermuis en de ruige dwergvleermuis, maar ook voor andere gebouwbewonende soorten. Deze kasten worden bevestigd aan de gevels van het tegenoverliggende gebouw van Avans. De groot formaat kasten zijn voorzien aan twee zuidgevels van het gebouw en twee oostgevels van het gebouw. De kleinere kasten worden per twee bevestigd aan uitstekende delen van de oostgevel met een zuidelijke en een oostelijke expositie. Onderstaande modellen van Vivara Pro zullen worden toegepast:

Voorafgaand aan de sloop van de gevel wordt in de nabije omgeving een overmaat aan alternatieven geboden in de vorm van 4 groot formaat (kraam)kasten en 8 middel formaat

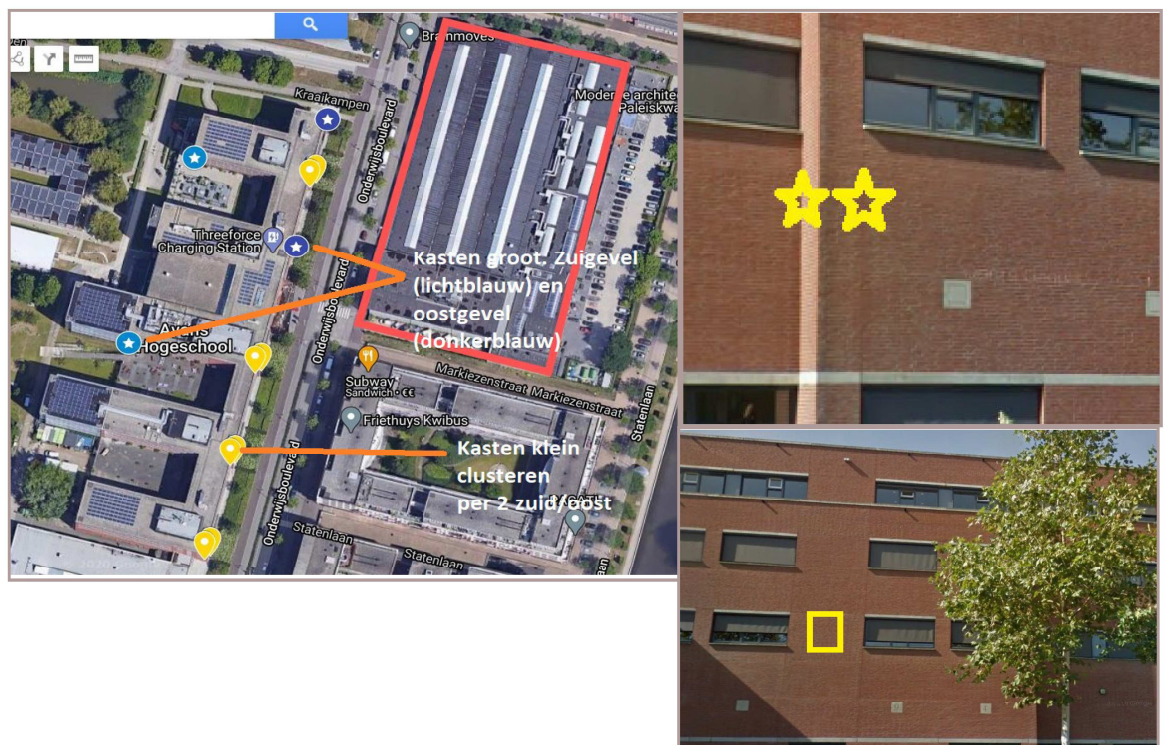
Onderstaande afbeeldingen illustreren de locaties (rechtsboven= locatie kleine kasten, rechts-onder= grote kast aan de oostgevel):
