## BEA – Fietspad Rosmalenseplas.

### **1: Uitvraag voor maken BEA.**

Langs de Grote Vliet (watergang langs Rosmalenseplas) is de gemeente voornemens om een fietspad aan te leggen.

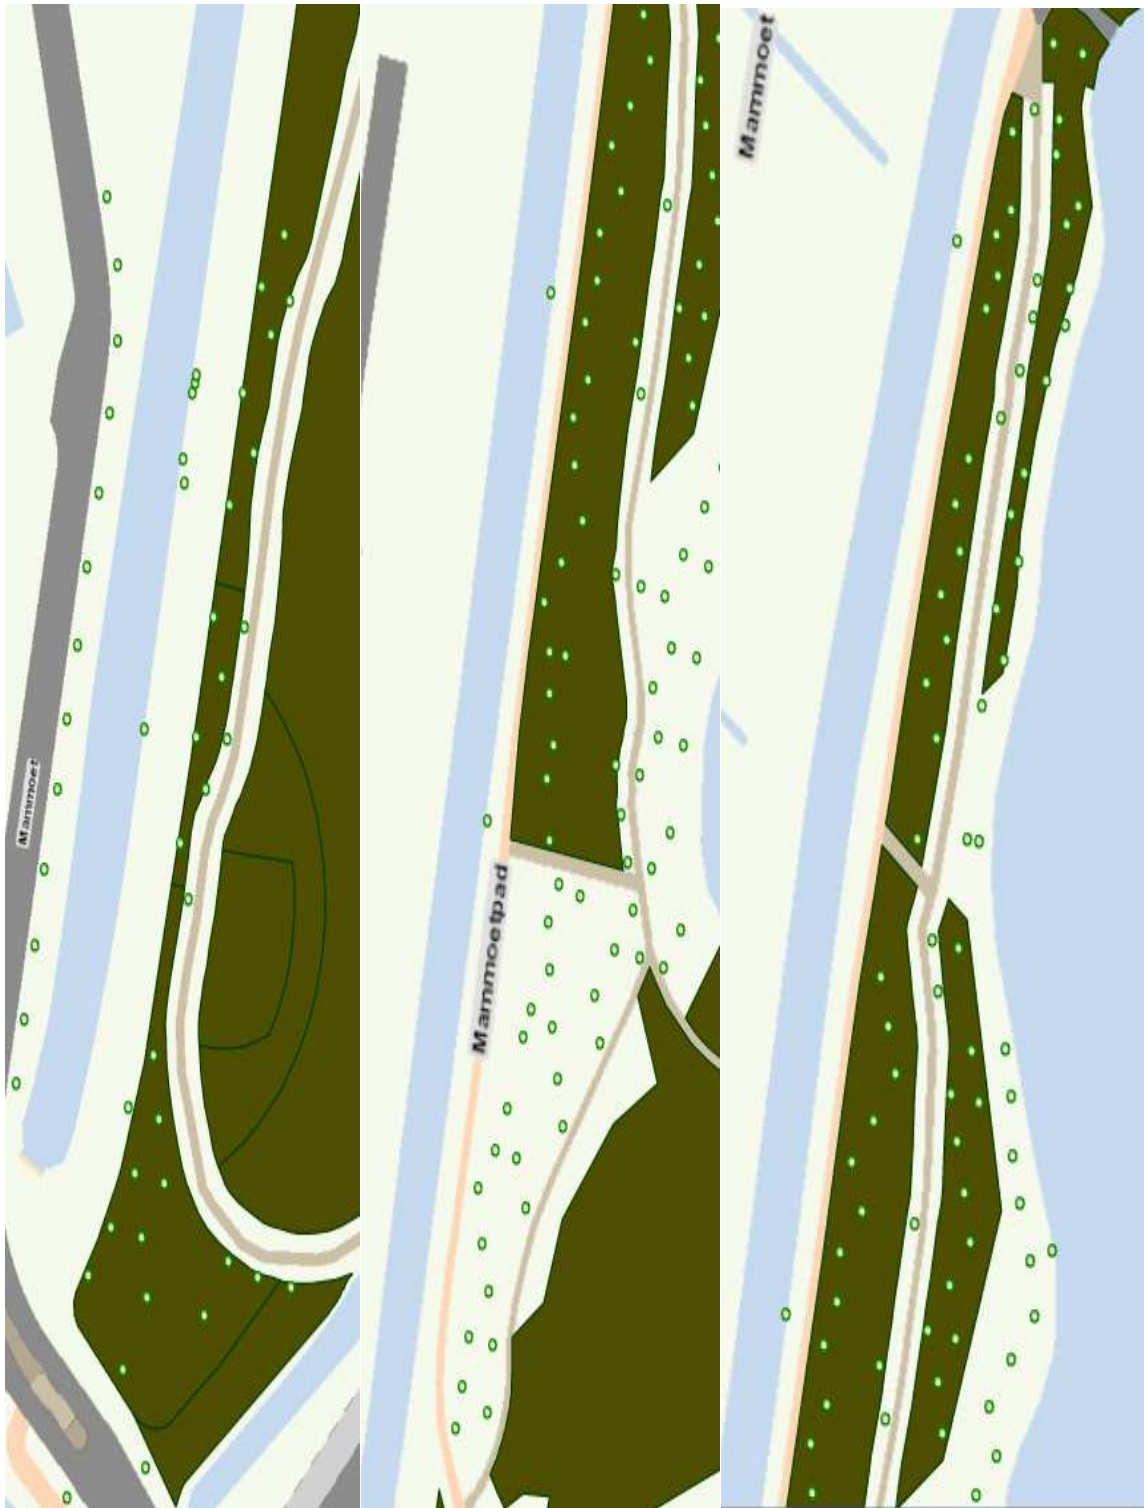
*Inventarisatie bomen in Bosje.*

*De bomen welke binnen de afstand van 10 meter van de waterlijn staan zijn essen. (De meeste bomen zoals aangegeven zijn essen, tot 15 m1 uit de waterlijn) In de waterlijn staan enkele*

De essen welke op 10 meter afstand staan van de waterlijn:

6 stuks met een diameter van 80-100 cm

3 stuks met een diameter van 50-80 cm

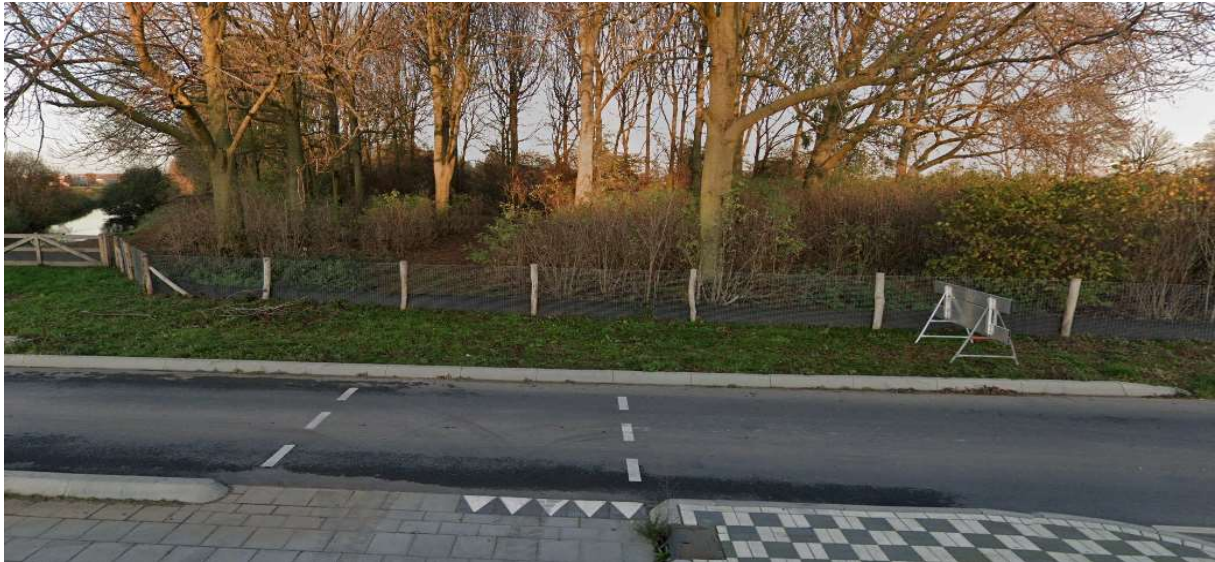
Bij de te realiseren doorsteek van het bestaande fietspad (zijde Informatiecentrum 's-Hertogenbosch) staan minimaal 4 essen met een diameter van 80-100 cm welke binnen de grens van de genoemde 10 meter staan. (5 m1 links en 5 m1 rechts uit het hart van het te realiseren fietspad.

Oversteeksituatie bestaand fietspad naar toekomstig fietspad.

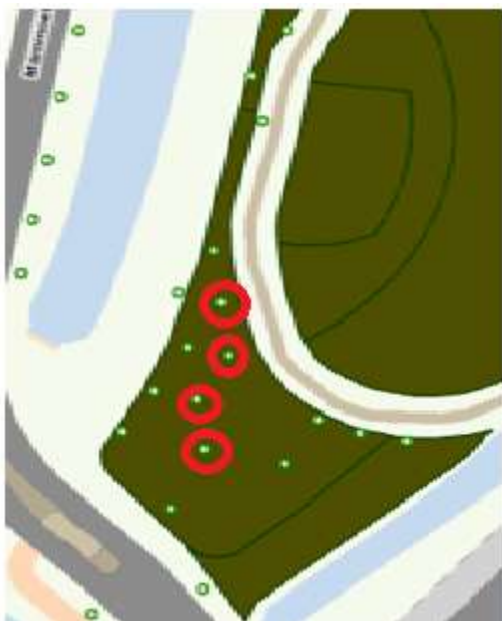
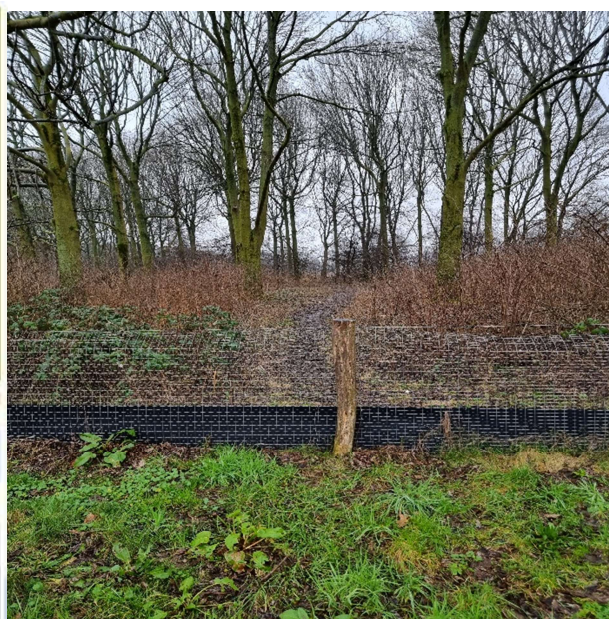
*Bij de te realiseren doorsteek van het bestaande fietspad (zijde Informatiecentrum 's-Hertogenbosch) staan minimaal 4 essen met een diameter van 80-100 cm welke binnen de grens van de genoemde 10 meter staan. (5 m1 links en 5 m1 rechts uit het hart van het te realiseren fietspad. Hierbij nog geen rekening gehouden met de te realiseren OV.*

*Het wortelgestel van deze bomen bevinden zich in het traject van de bomen en zouden volledig aan de zijden van het fietspad verwijderd dienen te worden.*

*Behoud van de 4 bomen is dan ook niet mogelijk.*

*Situatie vanaf zijde oversteekplaats. Foto met afrastering wildscherm. Paal is as fietspad!*

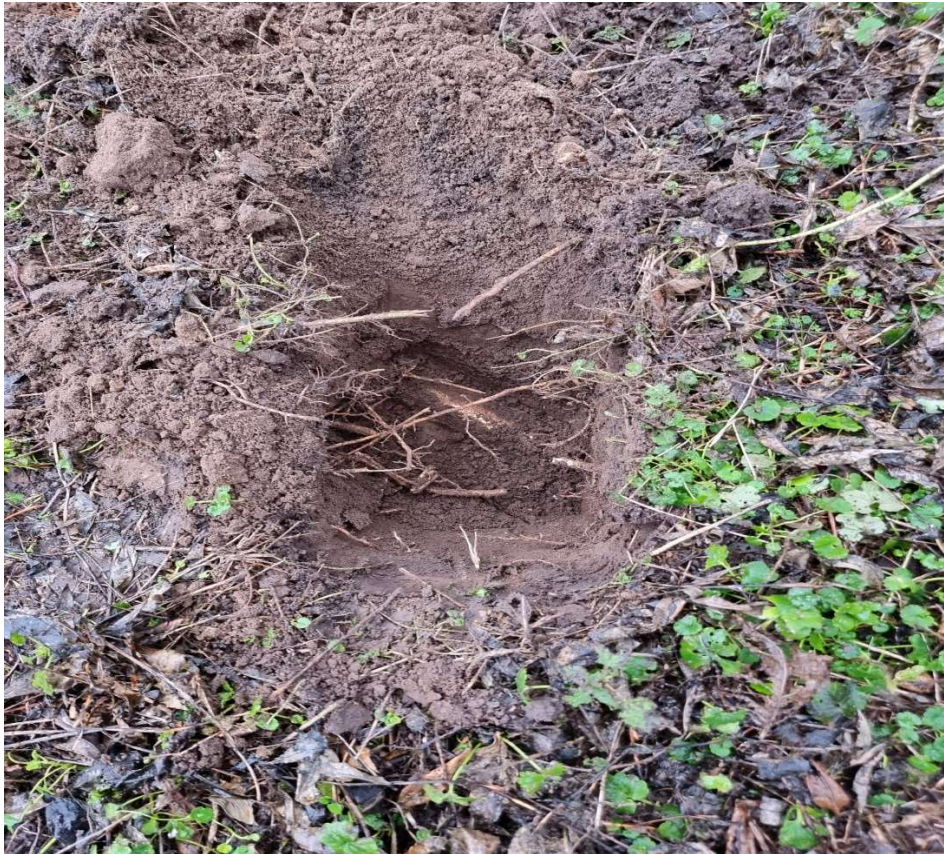
*De beworteling van de essen is dan ook te verwachten in het traject van de waterkant tot de genoemde 10 m1. Bij het graven van proefsleuven op 7 m1 vanaf de waterlijn worden al snel wortels gevonden in de zone van 0 - 30 cm onder maaiveld welke dikker zijn dan 3 cm. Dieper graven was niet mogelijk door de hoeveelheid wortels.*

*Foto van proefsleuf.*

*Afstand 7 m1 vanaf de waterlijn. Diverse haarwortels en op – 0,30 m1 wortels > 3 cm.*

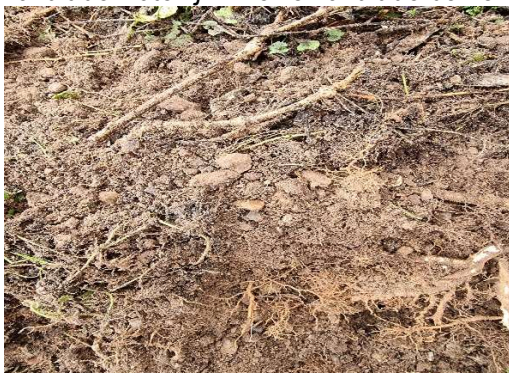
*De halfverharding is door veelvuldig gebruik uitgereden naar de zijde van de bomen waardoor graven van proefsleuven op 7 meter van de waterlijn onmogelijk was. Wel zijn naast in de bovenste 10 cm al pakketten van haarwortels waargenomen.*

*In dit traject zien we op meerdere locaties oppervlakkige dikke beworteling (> 5 cm) op 6-7 meter vanuit de waterlijn. Welke vanuit de bomen groeien naar dit pad en dan langs het pad afbuigen.*

*Haarwortels in opgereden halfverharding.*

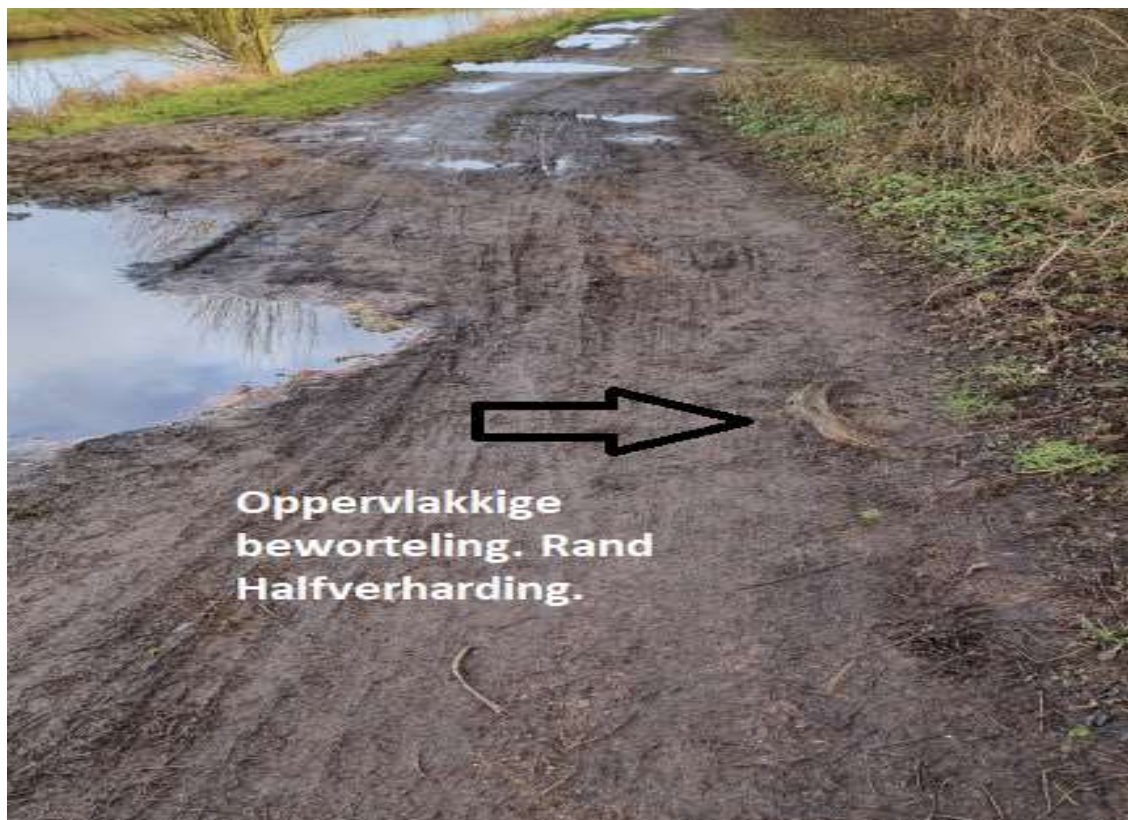
#### *Struiken.*

*Bij het realiseren van het fietspad conform de verstrekte gegevens zal de rand van struikenvegetatie ook gerooid dienen te worden welke binnen het traject staan.*

*Hierdoor wordt het achter liggende terrein open.*

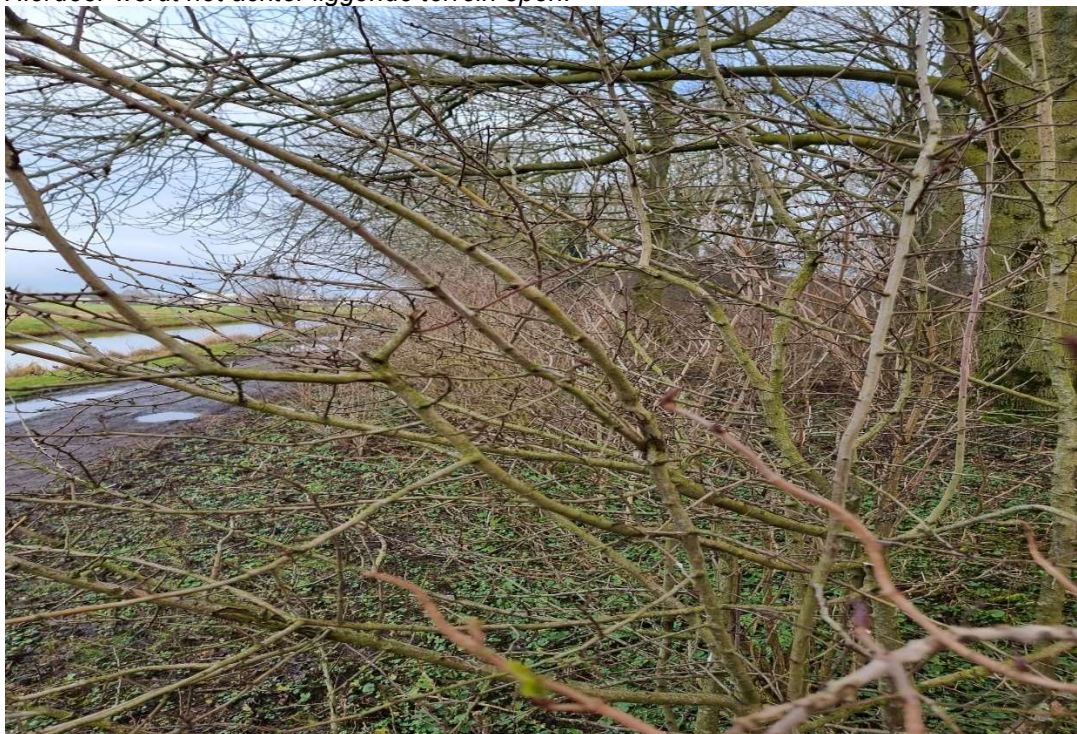
*Midden van deze foto is de grens van 10 meter.*

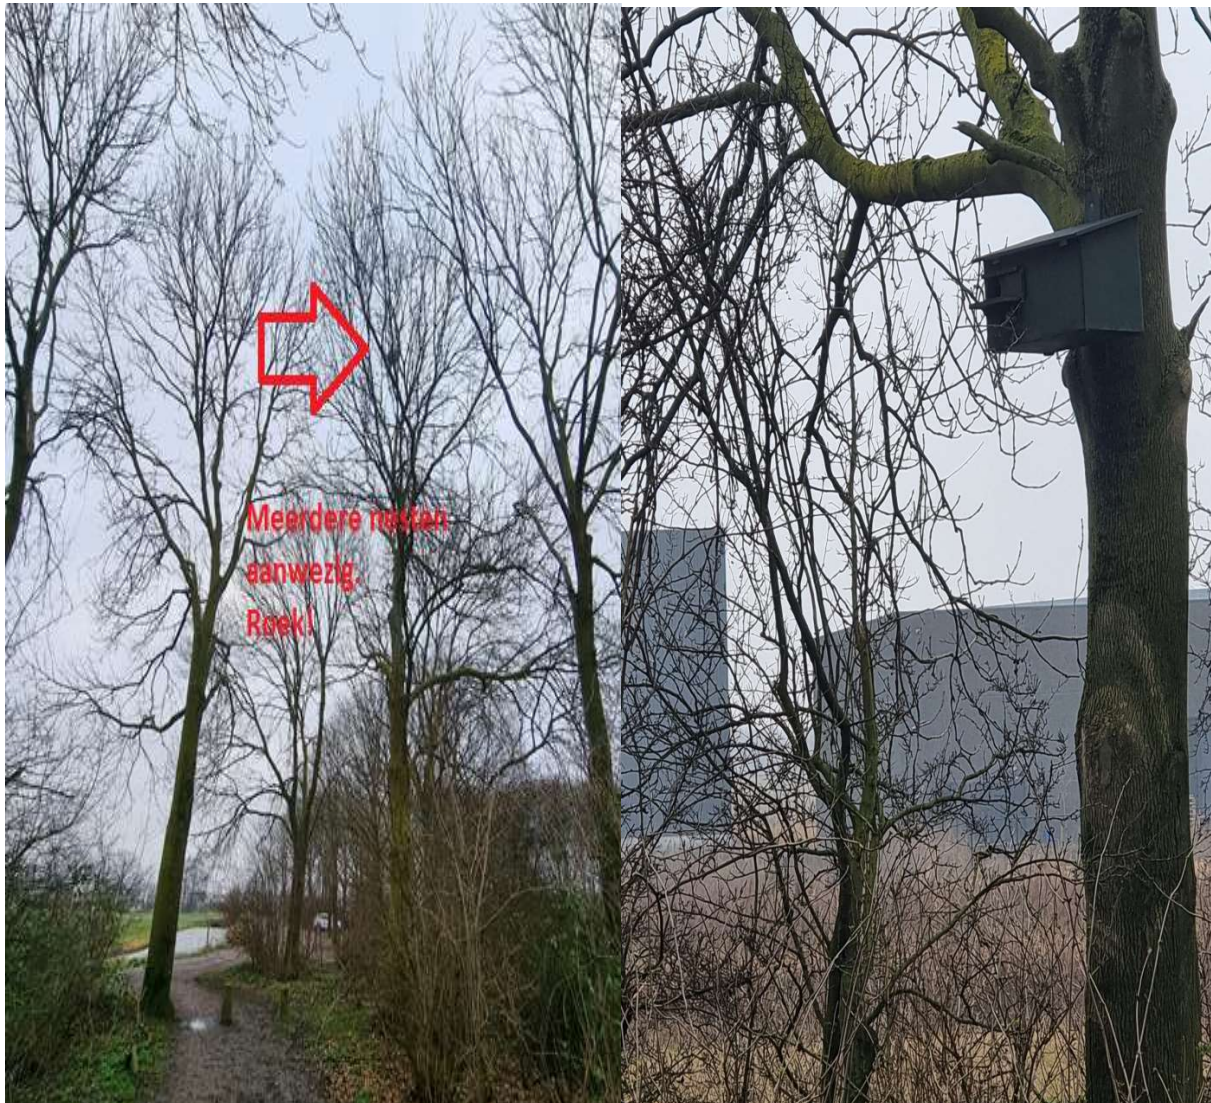
Nabij punt C zijn meerdere nesten waargenomen in verschillende bomen. Vermoedelijk behoren deze aan roeken.

Meerdere nesten aanwezig kort bij elkaar.

Uilenkast

- Voorafgaande de werkzaamheden dient een Flora en Faunaonderzoek uitgevoerd te worden.
- De bomen dienen voorafgaande de werkzaamheden deskundig gesnoeid te worden.
- Bij werkzaamheden moet er gewerkt worden met aanvullende beschermende maatregelen.
- Betreding of opslag van materieel/ materiaal en grondstoffen buiten het traject is verboden.
- Bij graafwerkzaamheden dienen wortels dikker dan 3 cm behandeld te worden door een ETW-er.
- Bij de graafwerkzaamheden is een hoogtebeperking aanwezig.
- Graven van proefsleuven om het aanwezige wortelgestel verder in beeld te brengen meenemen in de voorbereiding.
- Wortelwerend doek of scherm aanbrengen langs de rechterzijde van het traject is te adviseren.
- Nieuw fietspad maximale breedte 3 meter. (zo ver als mogelijk naar waterloop)
- OV verlichting naar zijde waterloop.

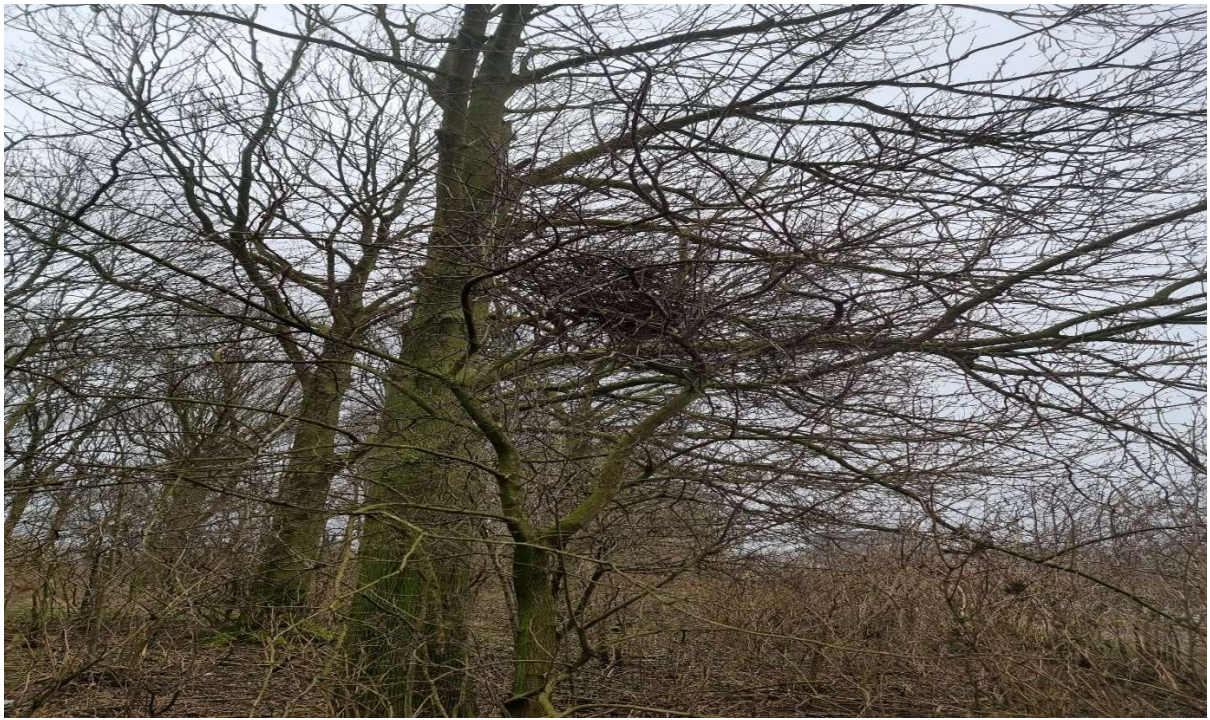
In de struiken laag, welke zich wel binnen de 10 m1 vanaf de waterlijn bevindt, is een nest waargenomen van een ransuil.

Vermoedelijk Nest Ransuil.

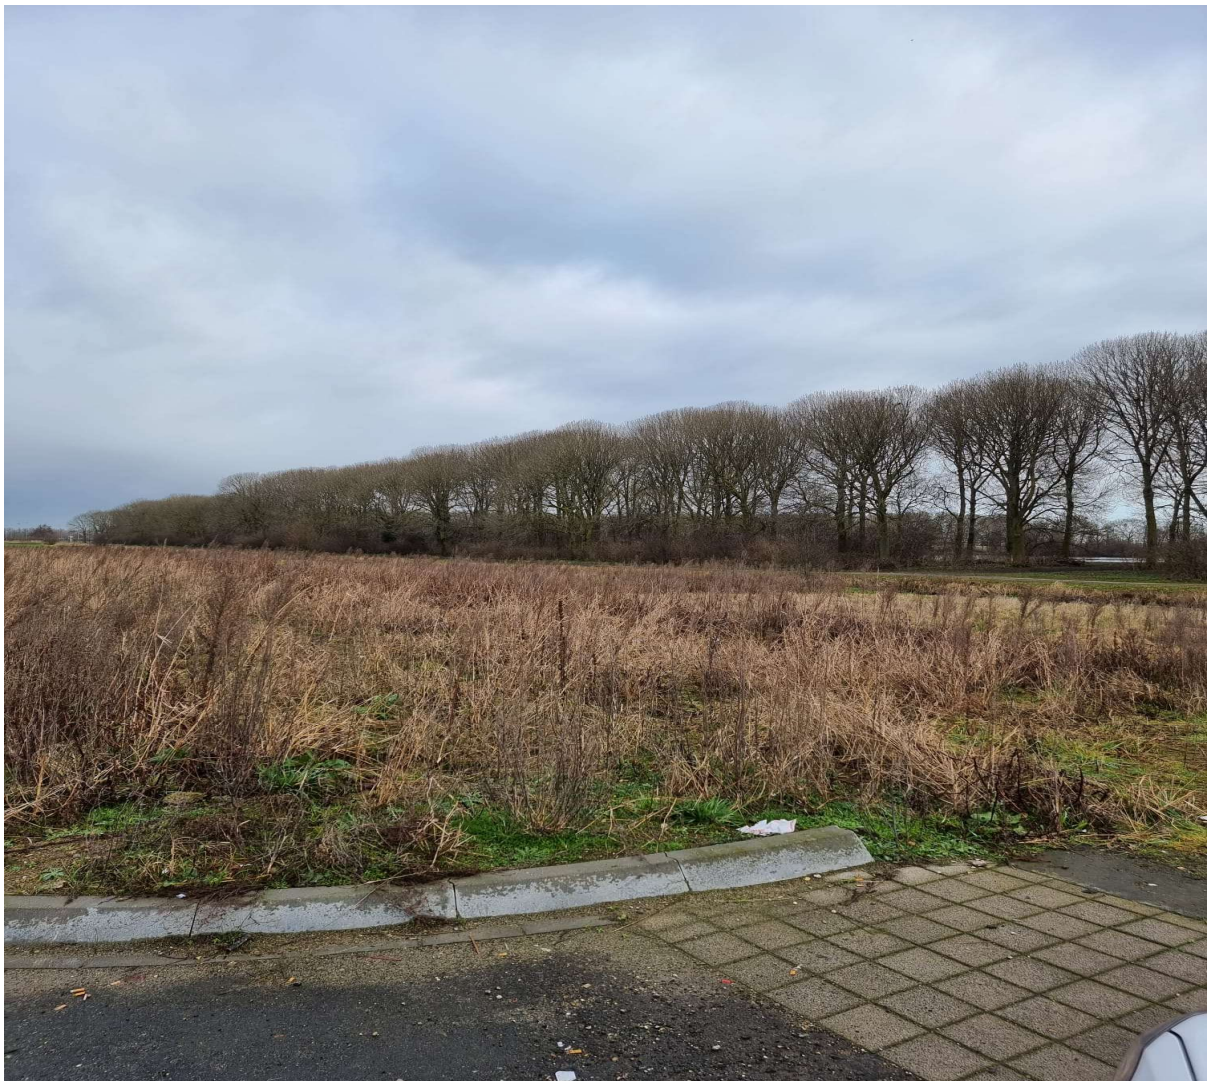
De groenstrook vormt een lintbeplanting welke als foerageer route kan dienen voor vleermuizen. Met de nieuwe situatie wordt deze onderbroken en kunstmatig verlicht.

Lijnbeplanting.

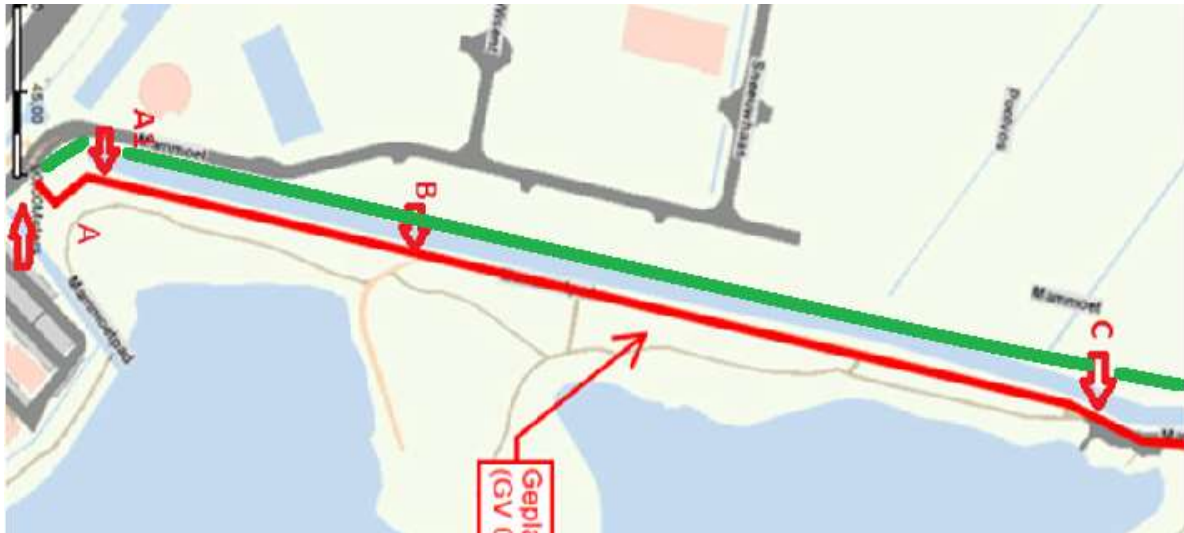
Alternatief traject: Groen.

Alternatief 1 is het traject in zijn geheel te verplaatsen naar de andere zijde van de watergang.

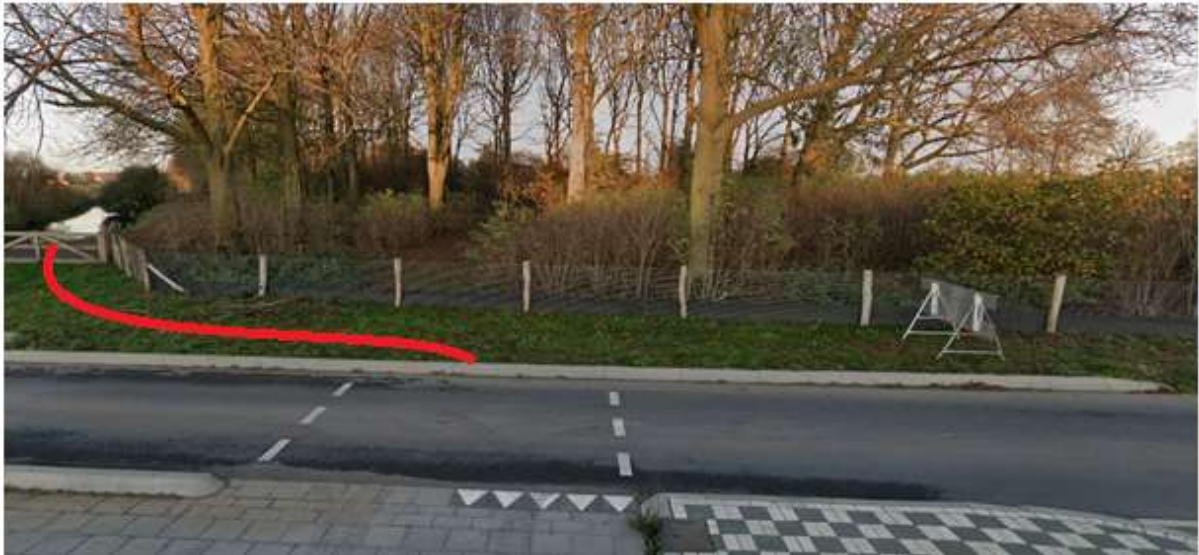
Alternatief 2 Traject laten afbuigen richting schouwpad.

Door het traject eerder te laten afbuigen zal de schade aan de bomen geminimaliseerd worden.

Zie afbeelding: Alternatief 2 Traject laten afbuigen richting schouwpad.

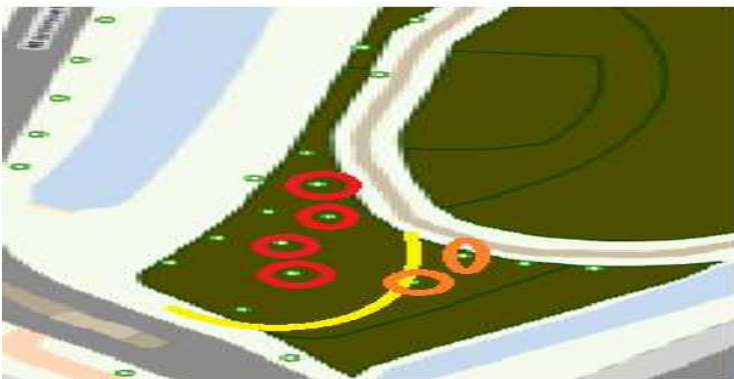
Alternatief 2 Traject rechts laten afbuigen.

Een nadeel hierin is wel dat het bestaande voetpad en het nieuw te realiseren fietspad elkaar kruisen of parallel lopen aan elkaar.

Een ander alternatief voor dit deel is van het traject is om naar de rechter zijde te laten afbuigen. Hierdoor kan de schade aan de bestaande bomen opstand tot een minimum beperkt worden.

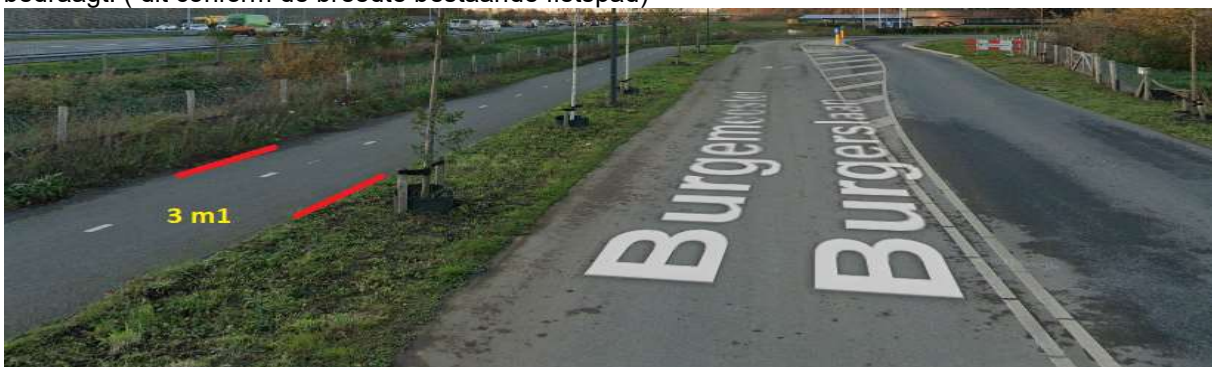
Foto bestaande fietspad welke aansluit op het geplande fietspad.

Gezien deze benodigde breedte van het traject willen wij als alternatief dat de OV kabel en verlichting aan de zijde van het water wordt aangebracht en dat het fietspad een maximale breedte van 3 meter bedraagt. ( dit conform de breedte bestaande fietspad)

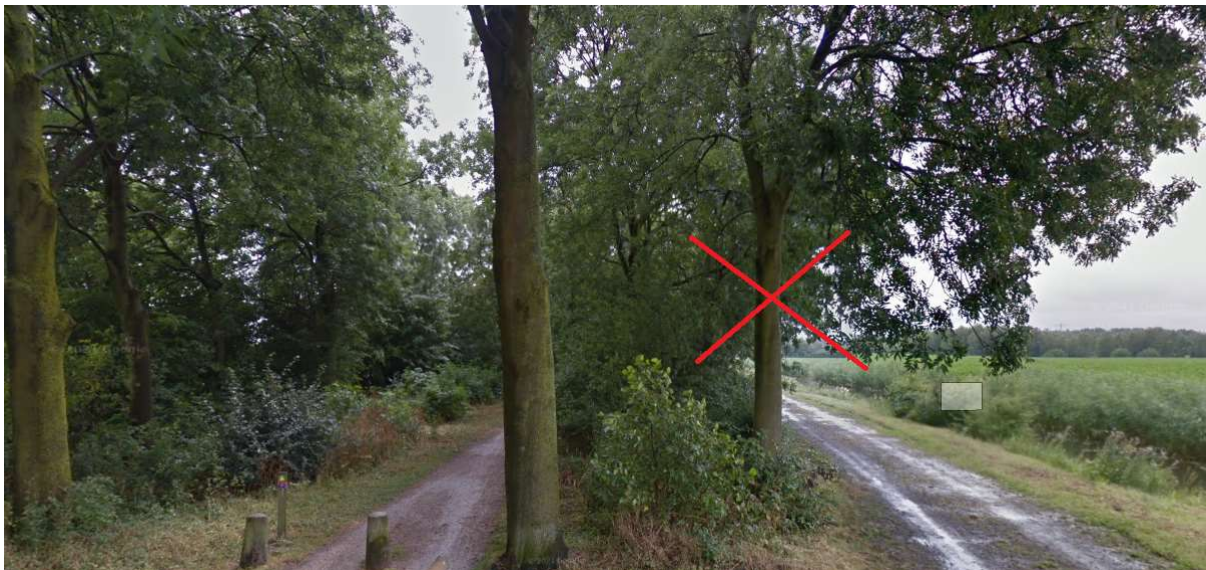
- Een groot aantal bomen zou gekapt dienen te worden en de struikenlaag tussen het schouwpad en de 1<sup>e</sup> bomenrij zou in zijn geheel gerooid dienen te worden.*
- Door het kappen van de bomen veranderd de gehele situatie. De bomen vormen een gesloten kronendak. Door het kappen ontstaat er een open structuur welke van invloed is op de stabiliteit van de bomen welke blijven staan.*

*Voorbeeld situatie*

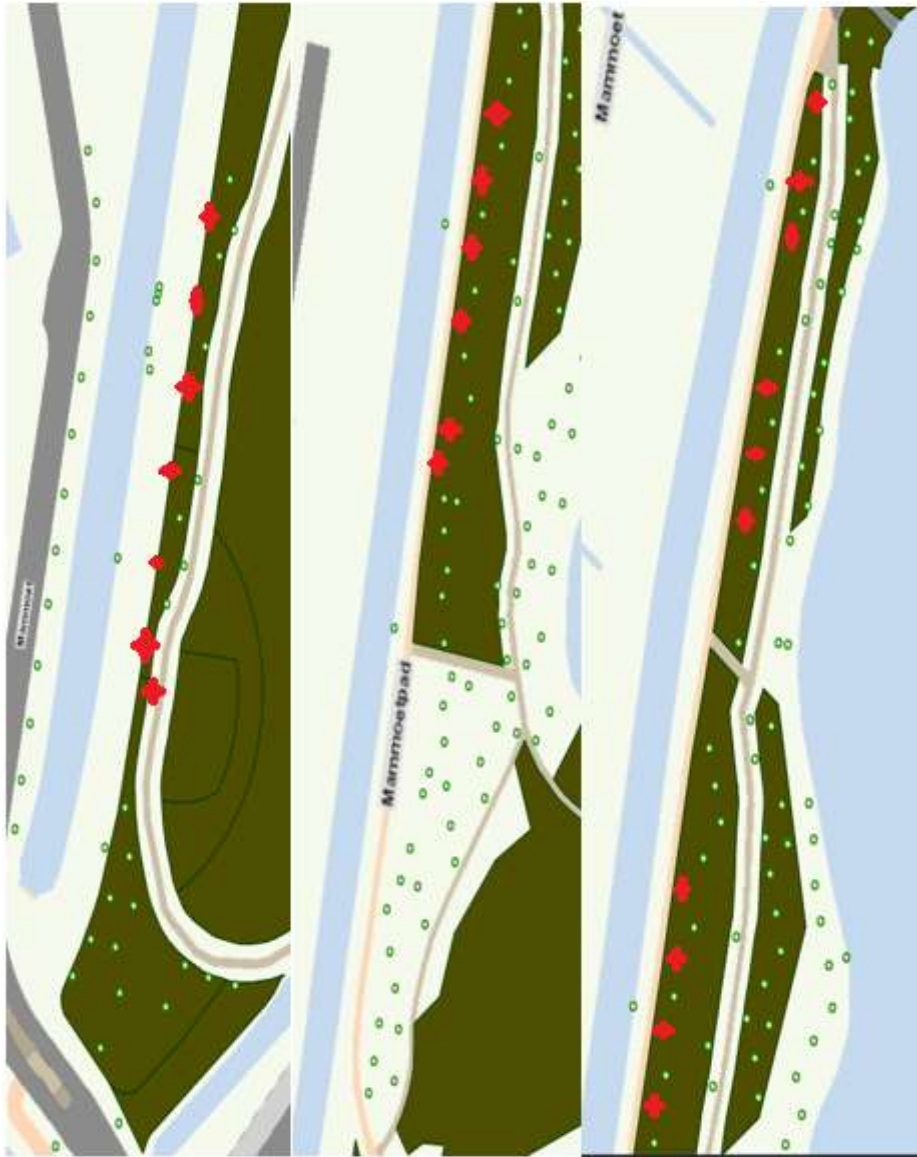
*Te kappen bomen inductief gemarkeerd. In het veld te markeren!  
Dit om de invloed van het bestaande plan weer te geven.*

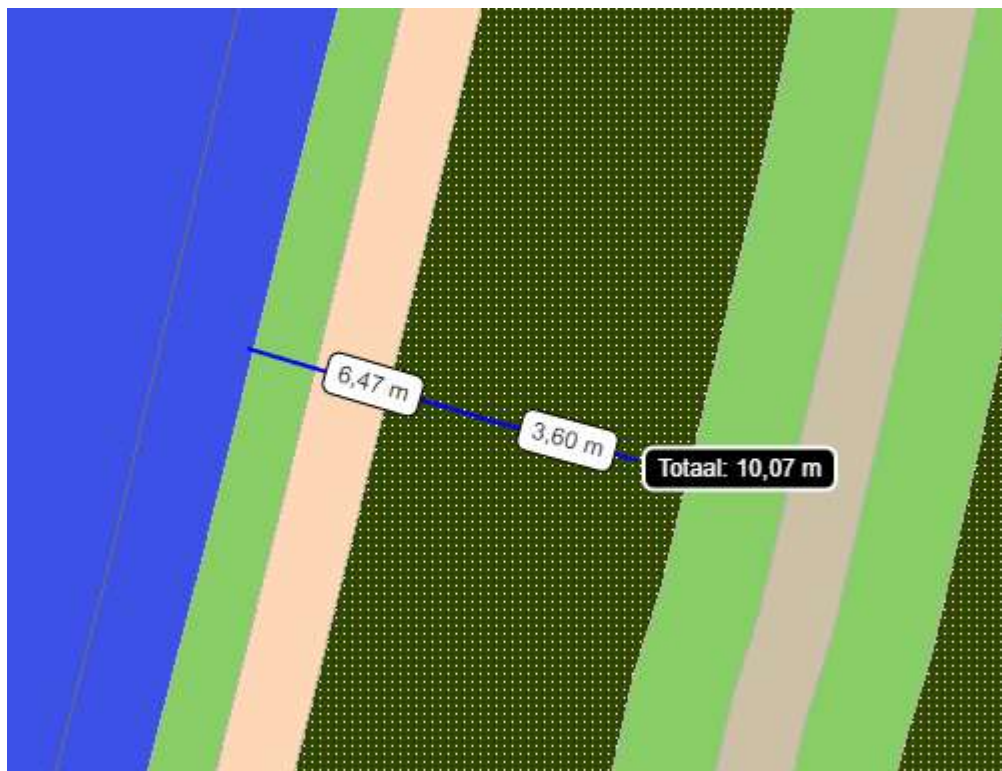
Breedte meting Geovisio

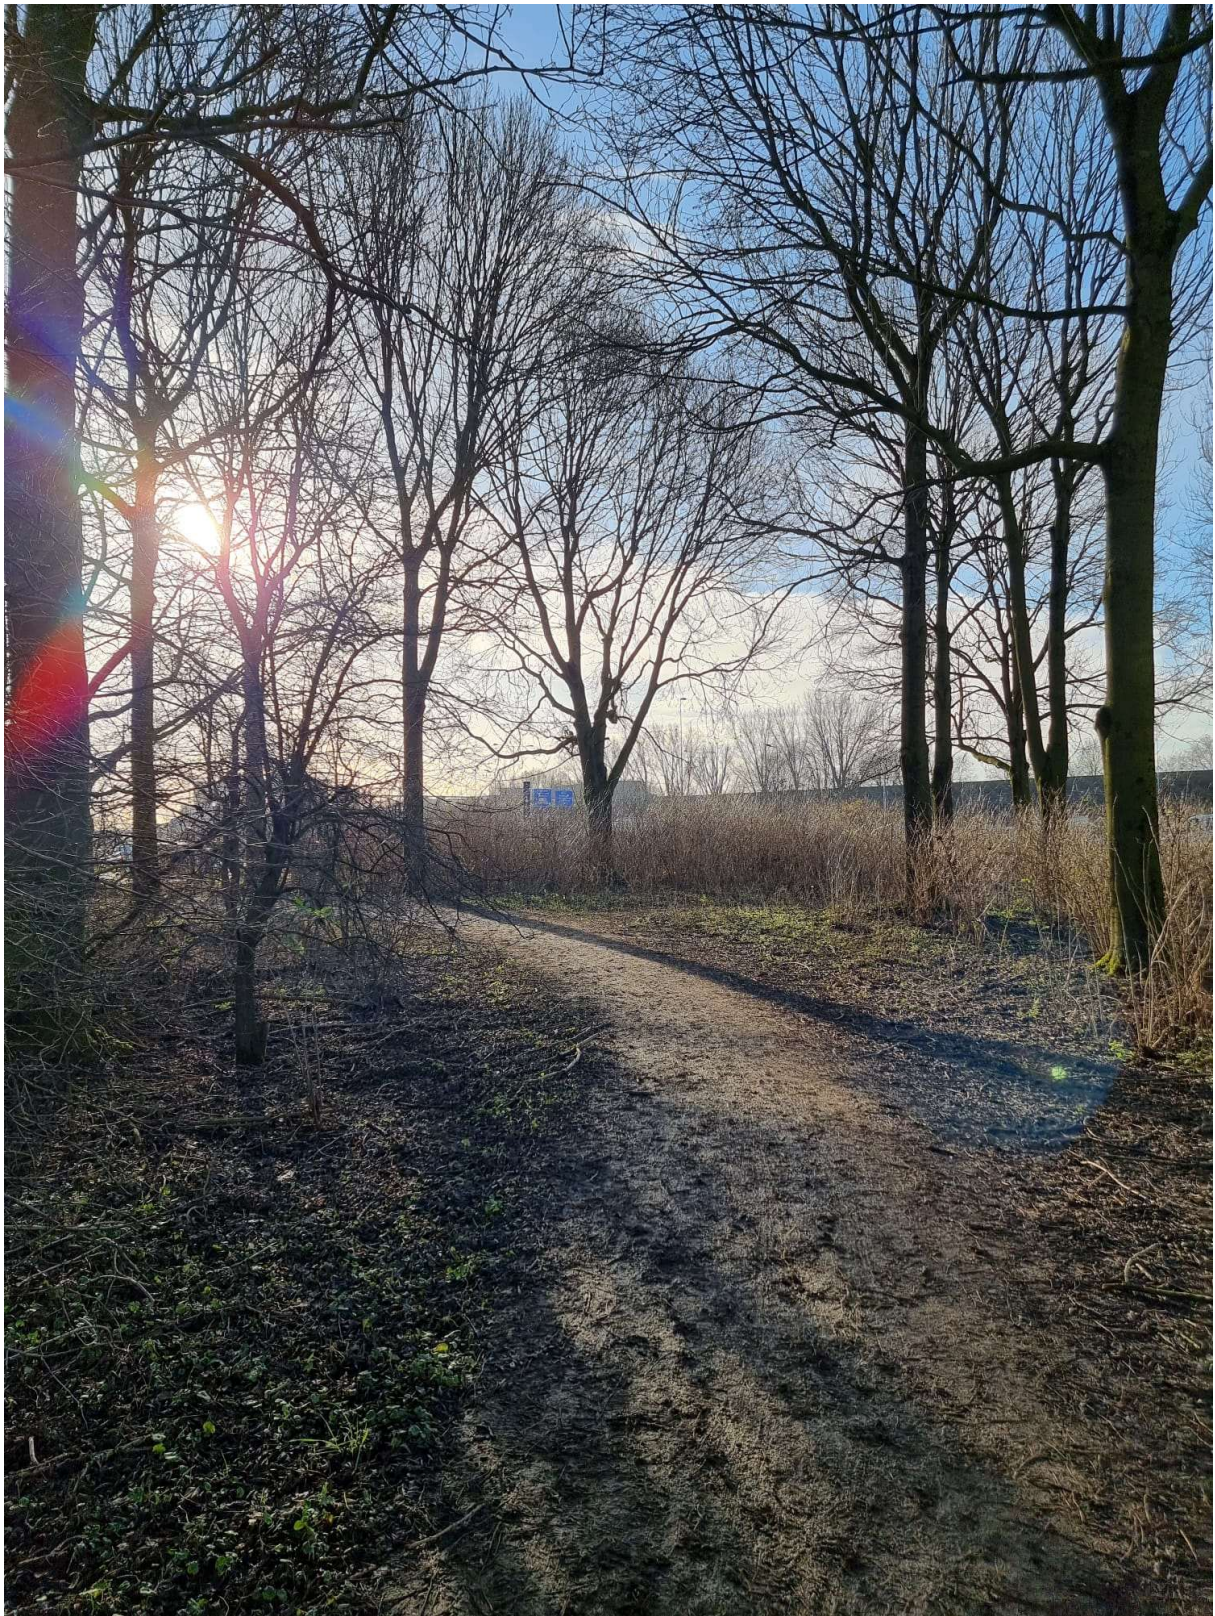
Foto Van A1 Richting A Oversteek fietspad. Bestaande traject naar nieuwe traject.

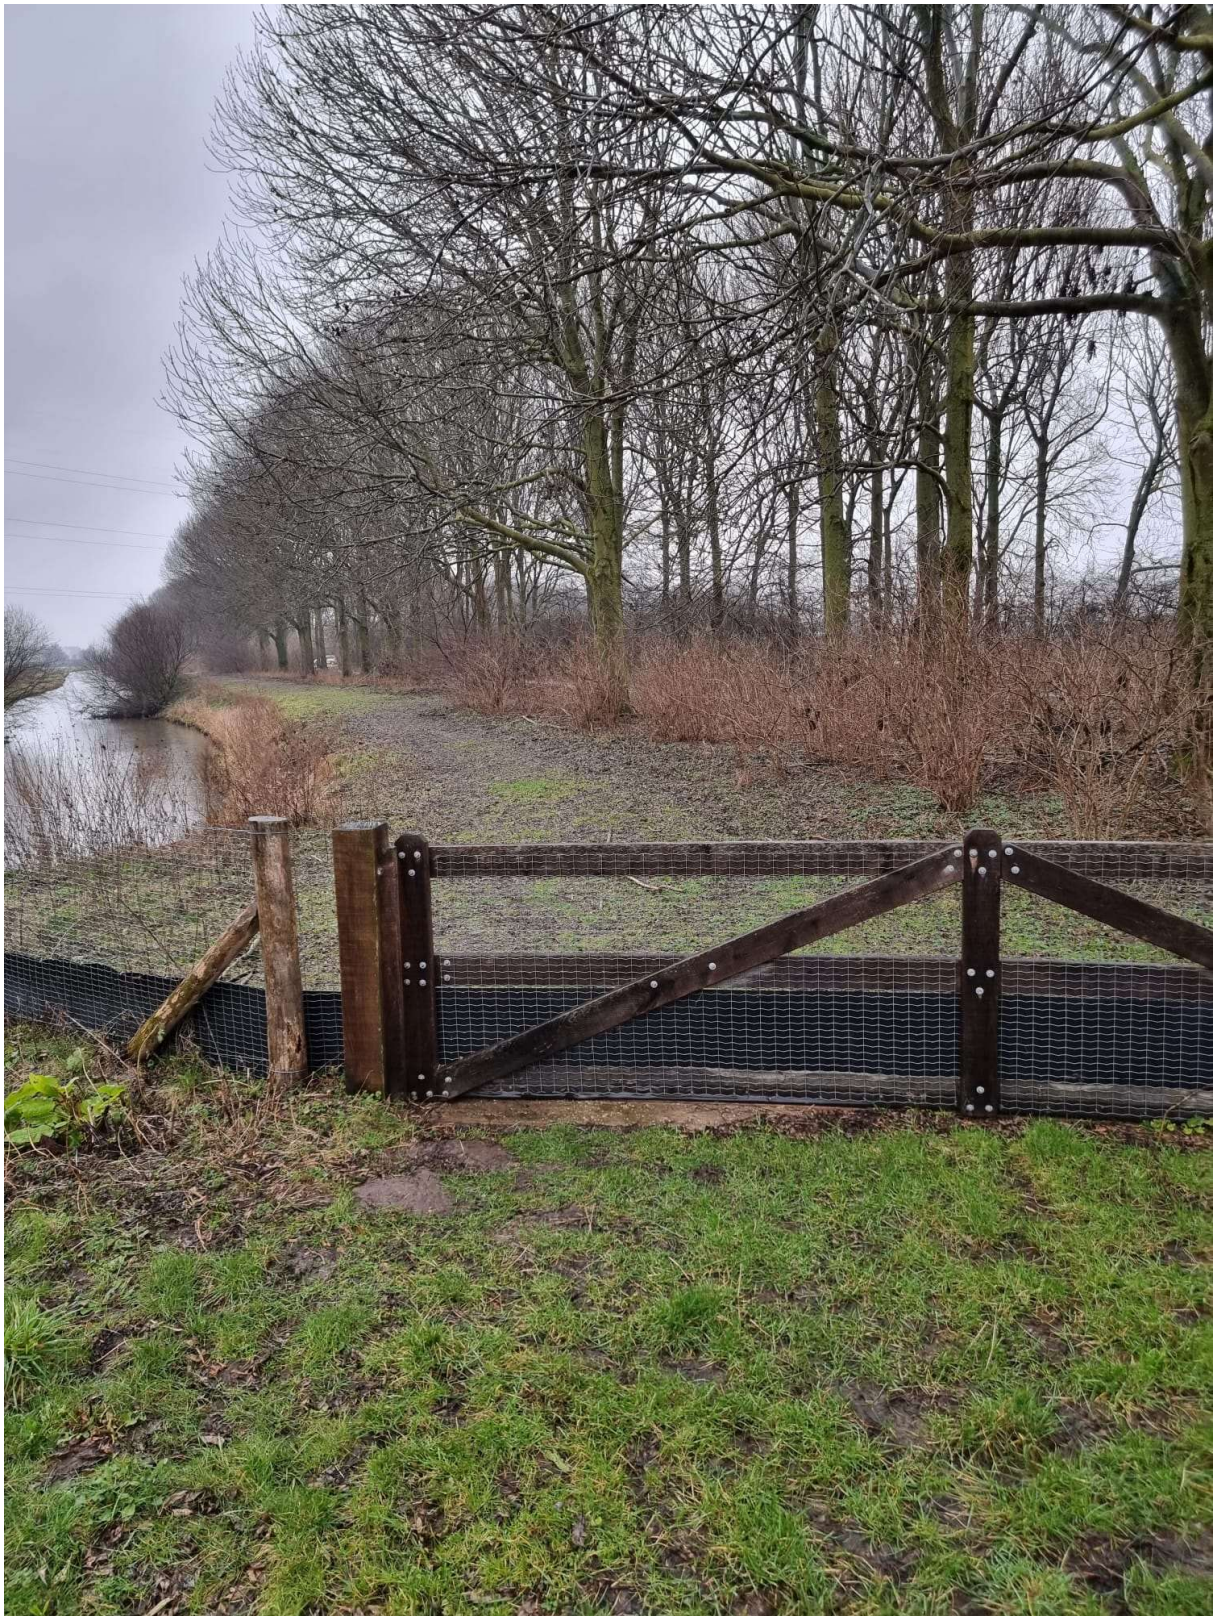
Foto Entrée schouwpad, kijkend naar A1.

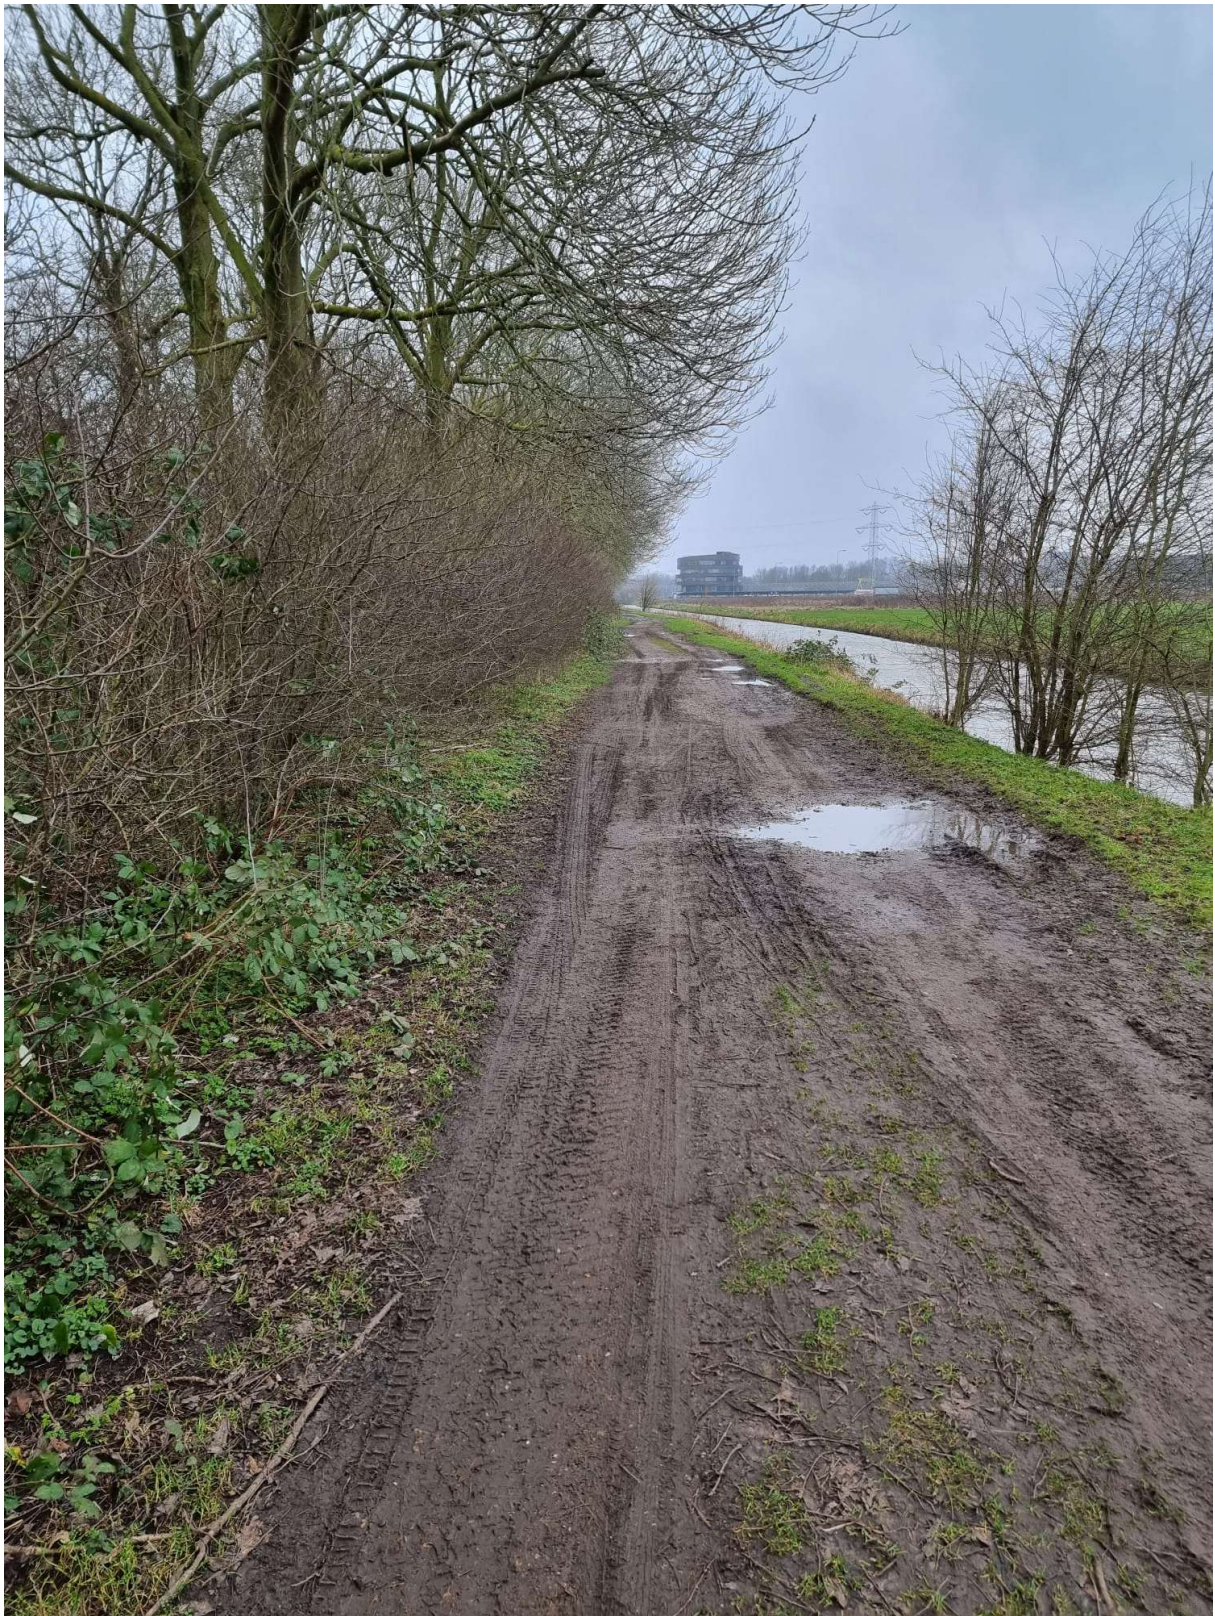
Foto Kijkend van C naar B. Halfverhardingspad met plasvorming.
