## BEA – Fietspad Rosmalenseplas.

### **1: Uitvraag voor maken BEA.**

Langs de Grote Vliet (watergang langs Rosmalenseplas) is de gemeente voornemens om een fietspad aan te leggen.

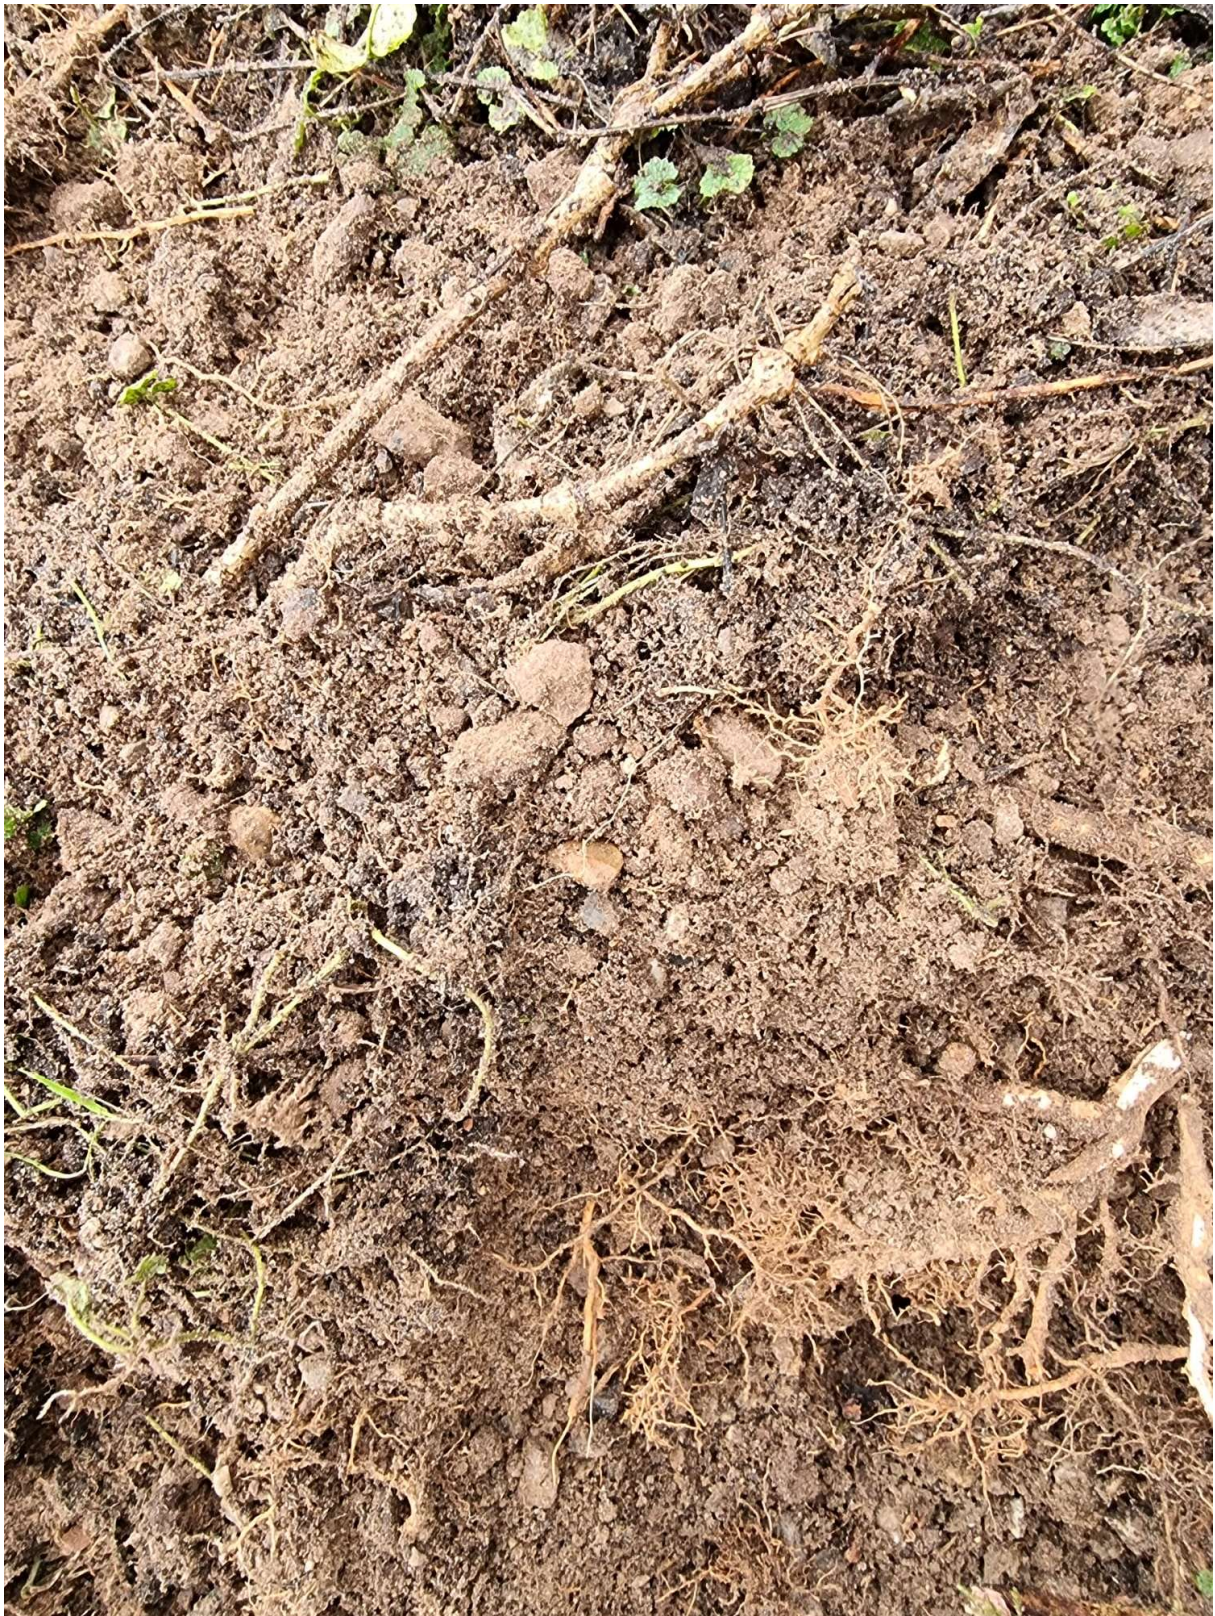
Foto Haarwortels in bovenlaag halfverharding, opgereden deel op 7 meter vanuit de waterlijn.

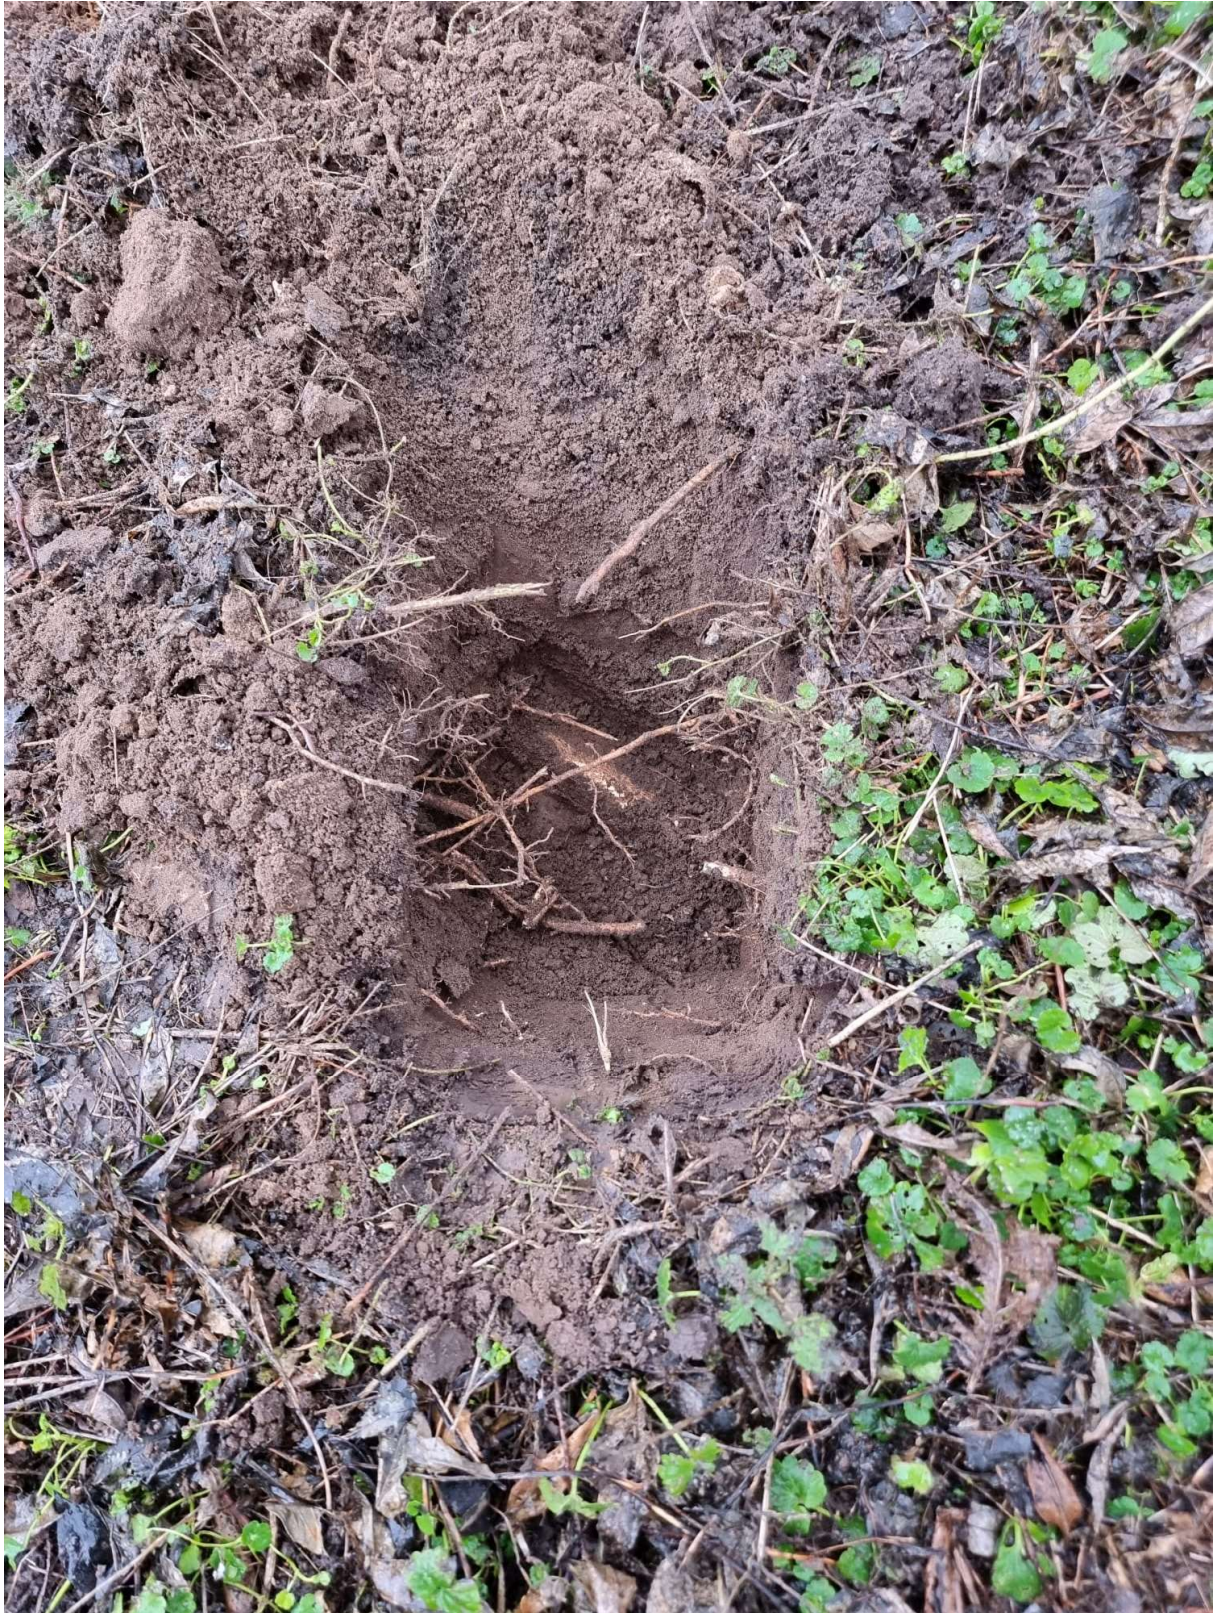
Foto: Proefsleuf in traject A1 – B. Haarwortels en wortel > 3 cm. Waargenomen op 7 m1 uit de waterlijn.

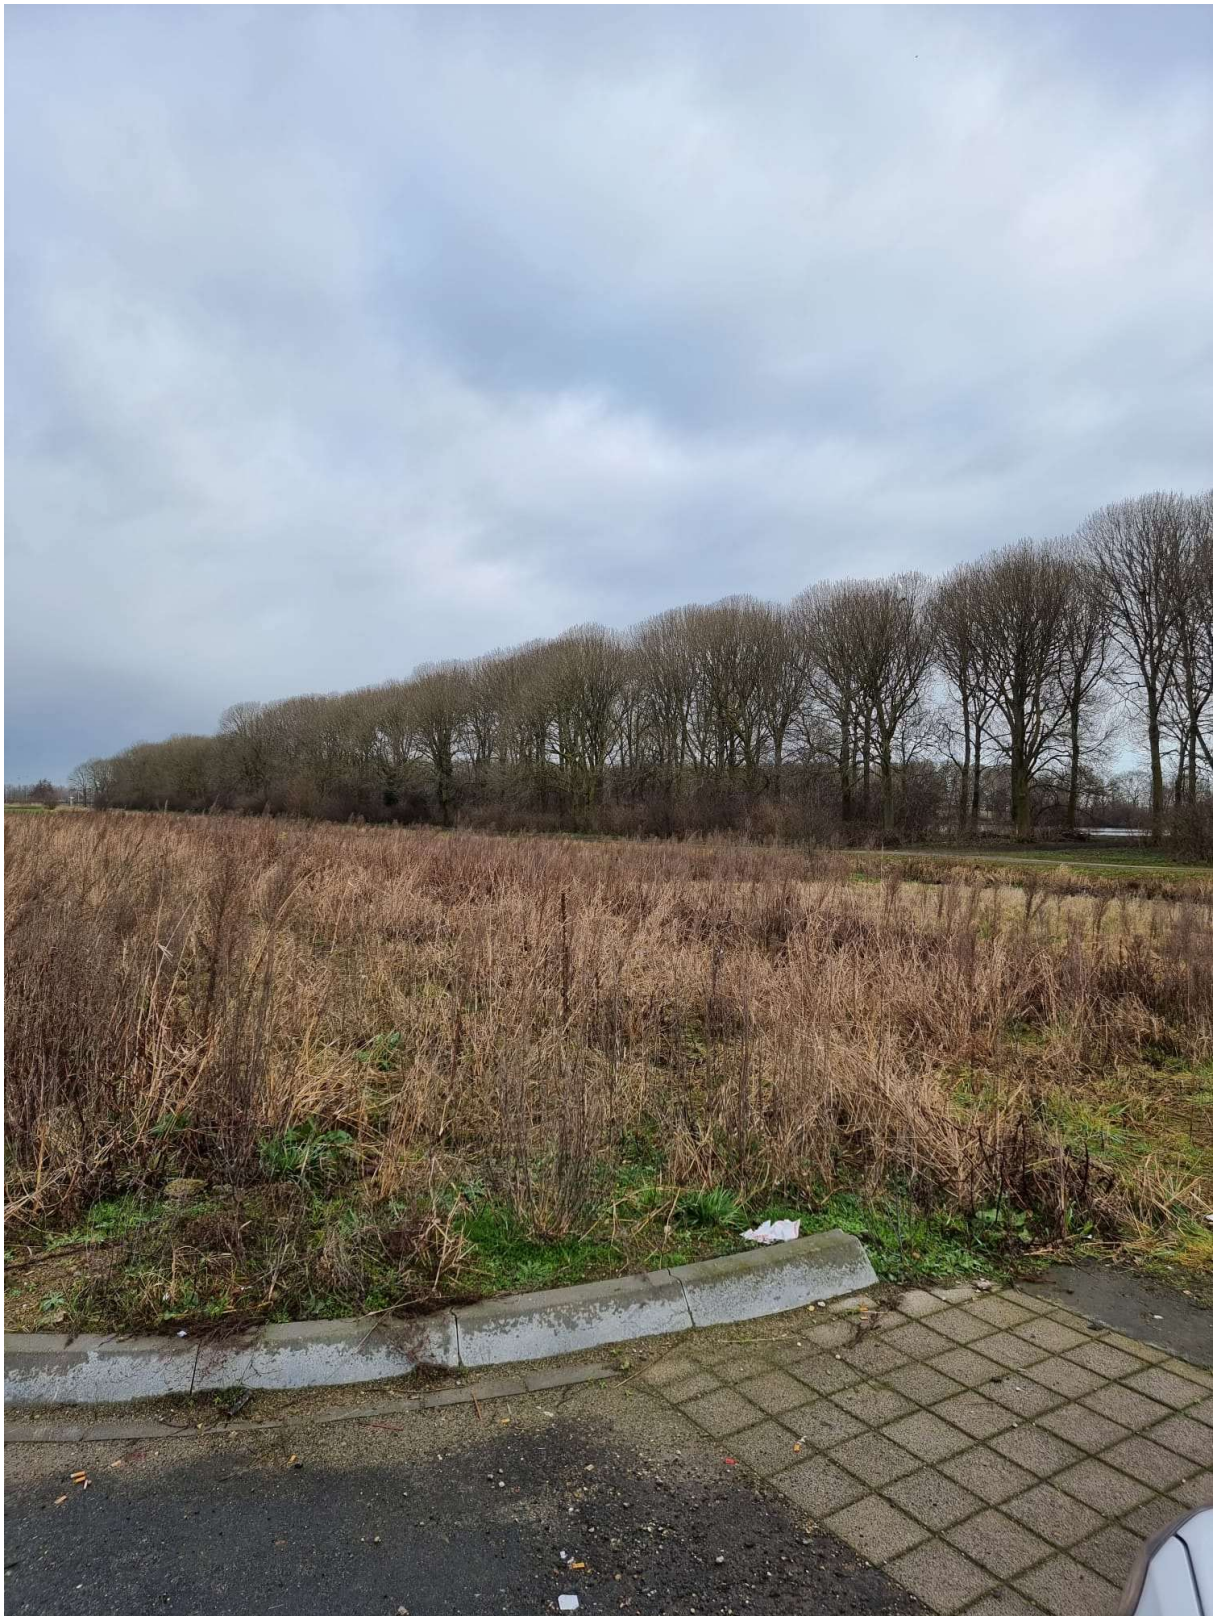
Lijnelement gezien vanuit de straat Wisent ter hoogte van B.

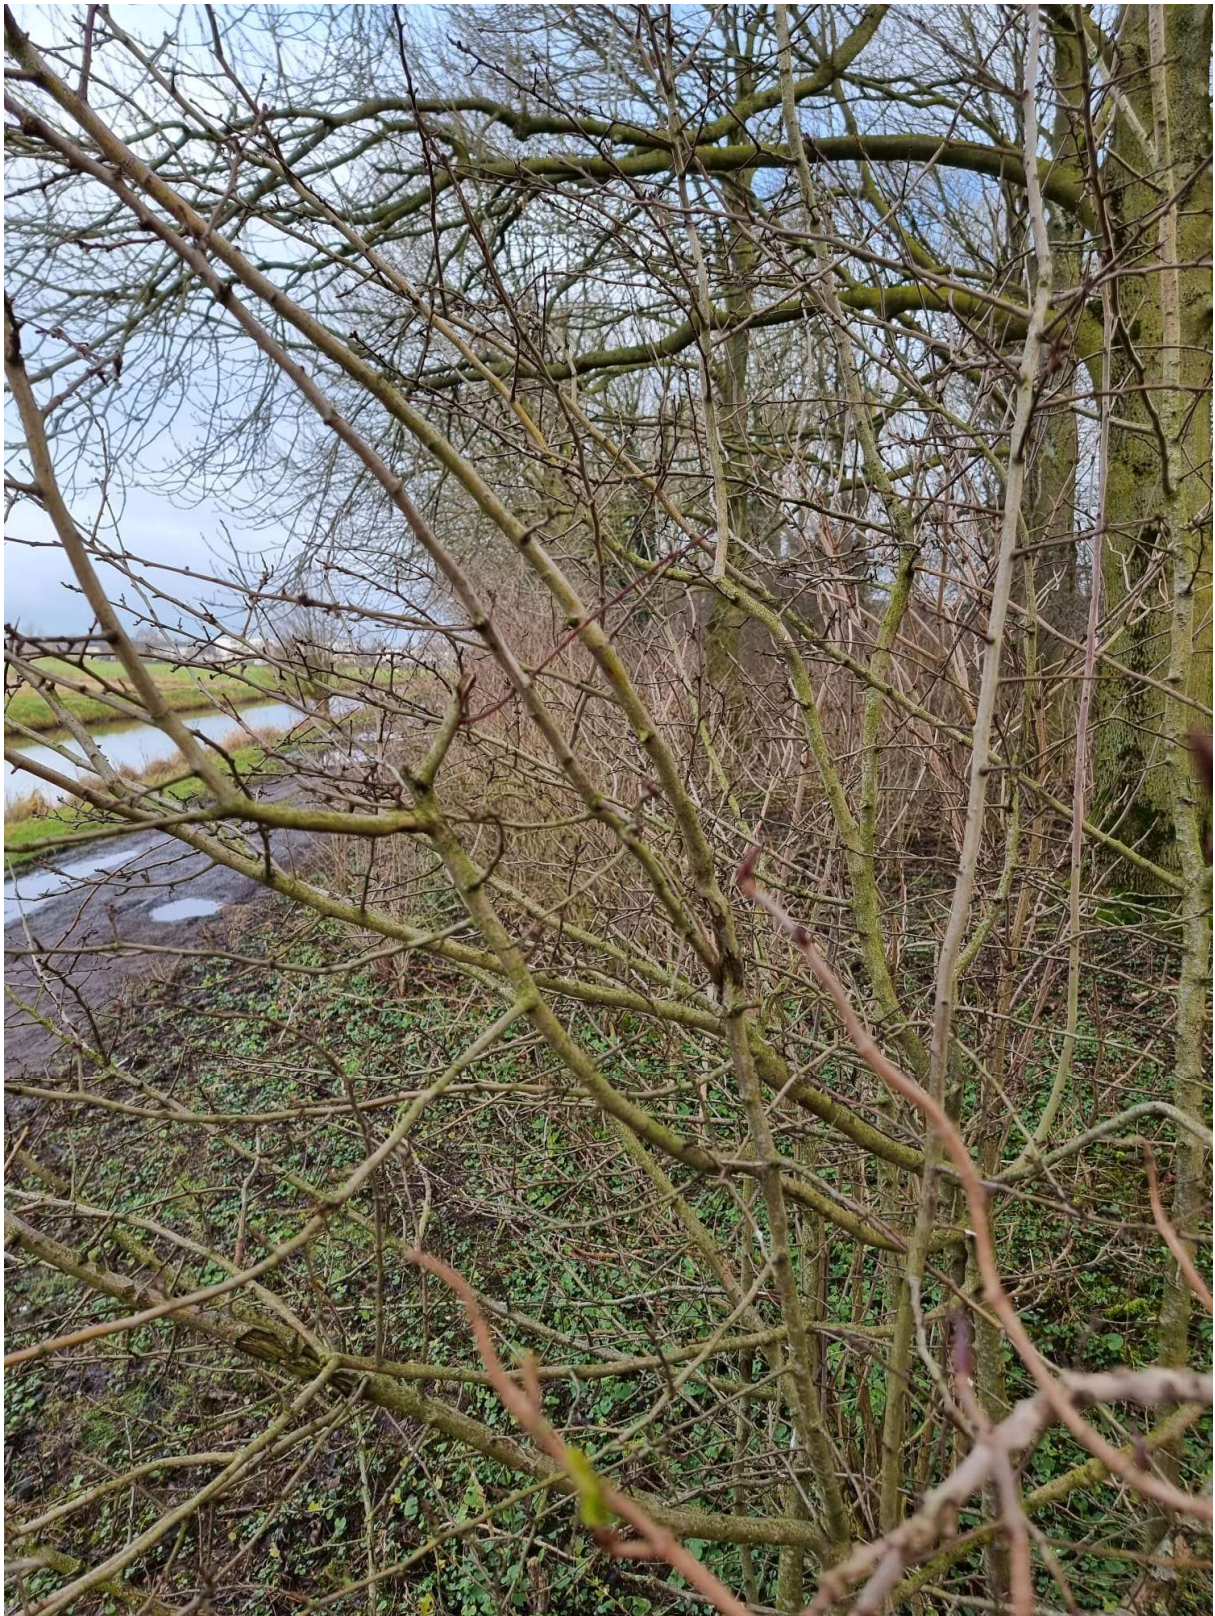
Foto Beeld struikenzone genomen op 10 m1 vanuit de waterlijn. (Vlier, meidoorn, Hondсроos, Hazelaar)

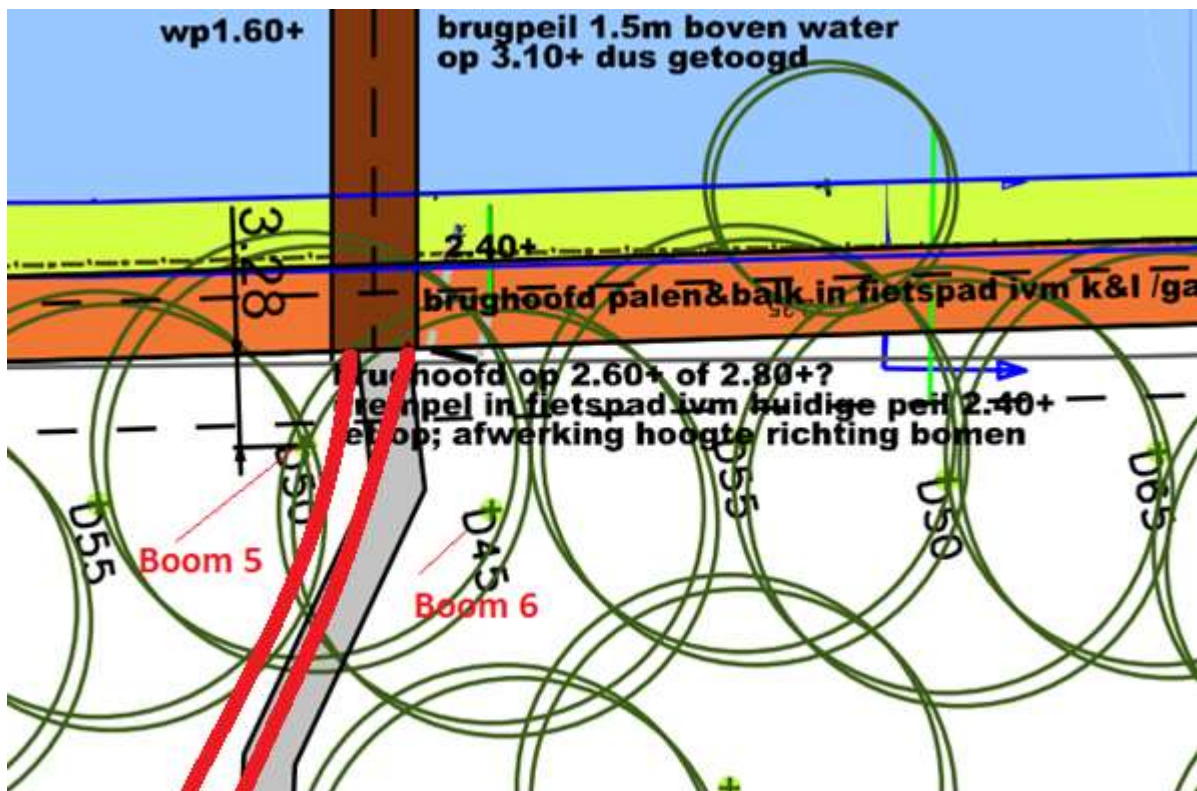
Brug 2:

Het brughoofd komt hoger te liggen als het huidige maaiveld en zal in het fietspad middels een drempel opgevangen worden.

Hierdoor zal de berm aan beide zijden van de drempel, opgehoogd worden.

Het nieuw te realiseren voetpad, (Aansluiting op fietspad/ brughoofd brug 2 naar bestaande voetpad.)

Ook hiervoor zal het bestaande maaiveld opgehoogd worden om een goede aansluiting te realiseren.

Gezien boom 5 op 7.5 meter van de insteek staat en nu ook nog aan twee zijden te maken krijgt met ophoging van het maaiveld is handhaving van deze boom niet verstandig.

Boom 5 rooien.

Nieuw te realiseren voetpad meer richting ( te rooien) boom 5 te verplaatsen.

Zie schetsmatig de rode belijning als voorbeeld. Hierdoor kan de aanvulling van het maaiveld richting de boom 6 gelijkmatiger richting de boom aflopen.

De aanvulling van de bermen mogen niet verdicht worden.

Aanvulling maaiveld onder de druiptzone dient handmatig te gebeuren

Nieuw te realiseren voetpad, uitgaande van onverharde ondergrond zonder cunet.

Herplanten van een nieuwe boom als vervanging van de te rooien boom 5.

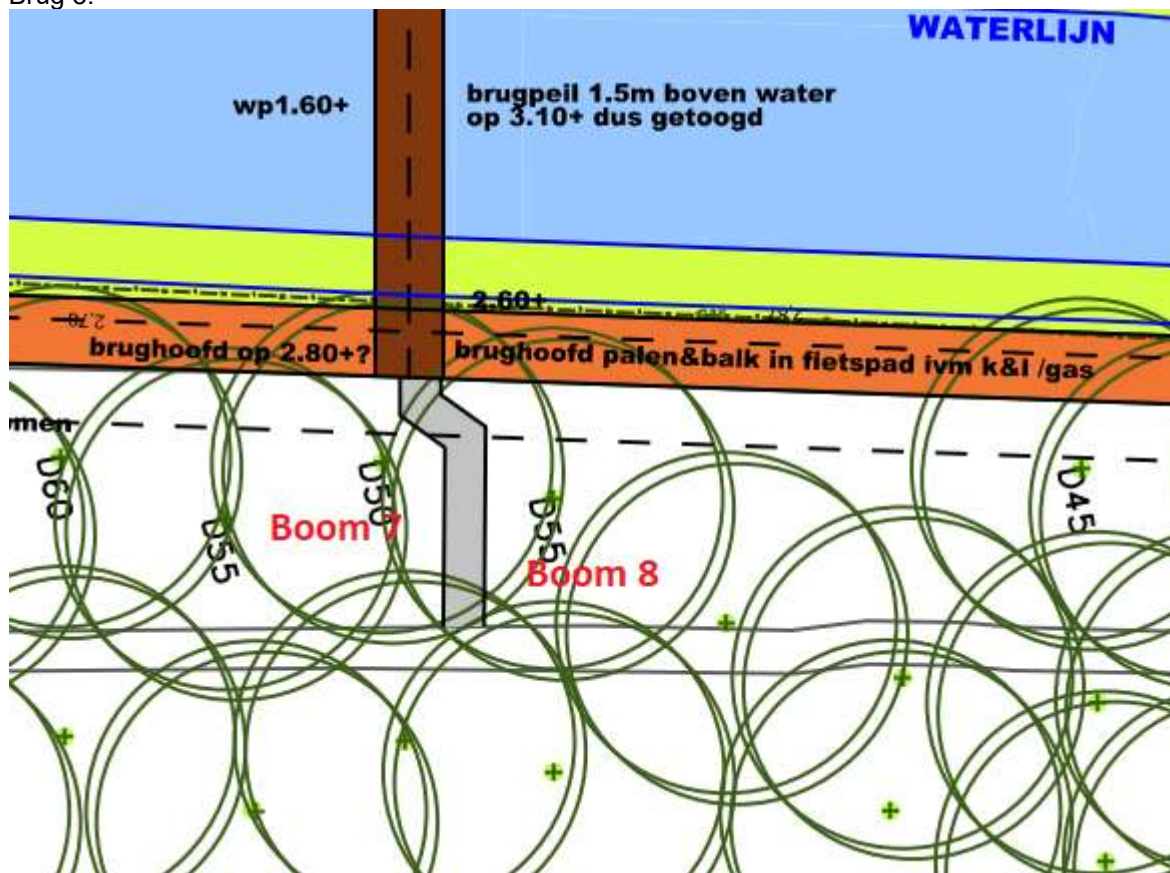
Brug 3:

Het brughoofd komt gelijk te liggen met het maaiveld.  
Geen grond aanvullingen benodigd.

Boom 7 staat op 7 meter van de insteek van de watergang.

Boom 8 staat op 10 meter van de insteek van de watergang.

Het realiseren van de brug heeft geen toevoeging nodig op de eerdere BEA.

De enige toevoeging welke van toepassing kan zijn is de hoogte beperking voor het palendrukken maar deze is benoemd in de BEA.

Geen aanpassende maatregelen benodigd op de bestaande BEA.
