# Rapport historisch bodemonderzoek

Van Rijckevorselweg 4 te Vinkel

projectnummer 0479857.100  
definitief revisie 00  
5 december 2022

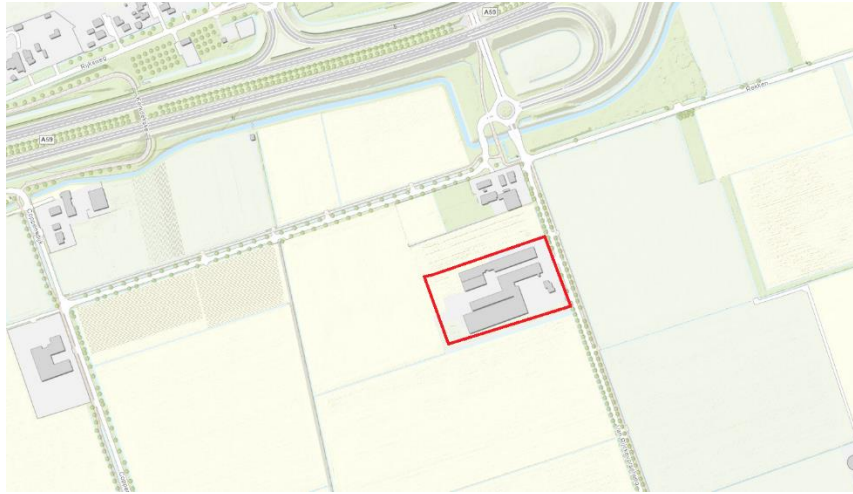
Figuur 2.1: Globale situering onderzoekslocatie (rode contour) en directe omgeving  
(bron: AGODP: applicatie Antea Group, Copyright Esri Nederland en het Kadaster)

De ligging van de locatie is weergegeven in figuur 1 en is bekend als Van Rijkkevorselweg 4 te Vinkel (gemeente 's-Hertogenbosch). Op de onderzoekslocatie is een varkenshouderij aanwezig. De bebouwing bestaat uit een aantal varkensstallen, een rundveestal, een werkplaats/stalling, en overkapping en een bedrijfswoning. De locatie heeft een oppervlakte van circa 11.150 m<sup>2</sup>. De varkenshouderij is aangekocht en de bedrijfsactiviteiten worden beëindigd. De locatie gaat in gebruik worden genomen door een agrarisch aanverwant transportbedrijf met een wasplaats en een woning op het terrein. De huidige stallen worden gesloopt. Het is nog onbekend of de huidige woning blijft staan of wordt gesloopt en een nieuwe woning wordt gebouwd.

Het erf is verhard met klinkers, bedrijfsvloerplaten (achterzijde erf) en beton (inrit incl. laad- en spoelplaats). De verharding ter plaatse van de voersilo's betreft klinkers en betonplaten (inclusief puinfundering). Ter plaatse van de sleufsilo's, stallen, overkapping en werkplaats is een betonverharding aanwezig.

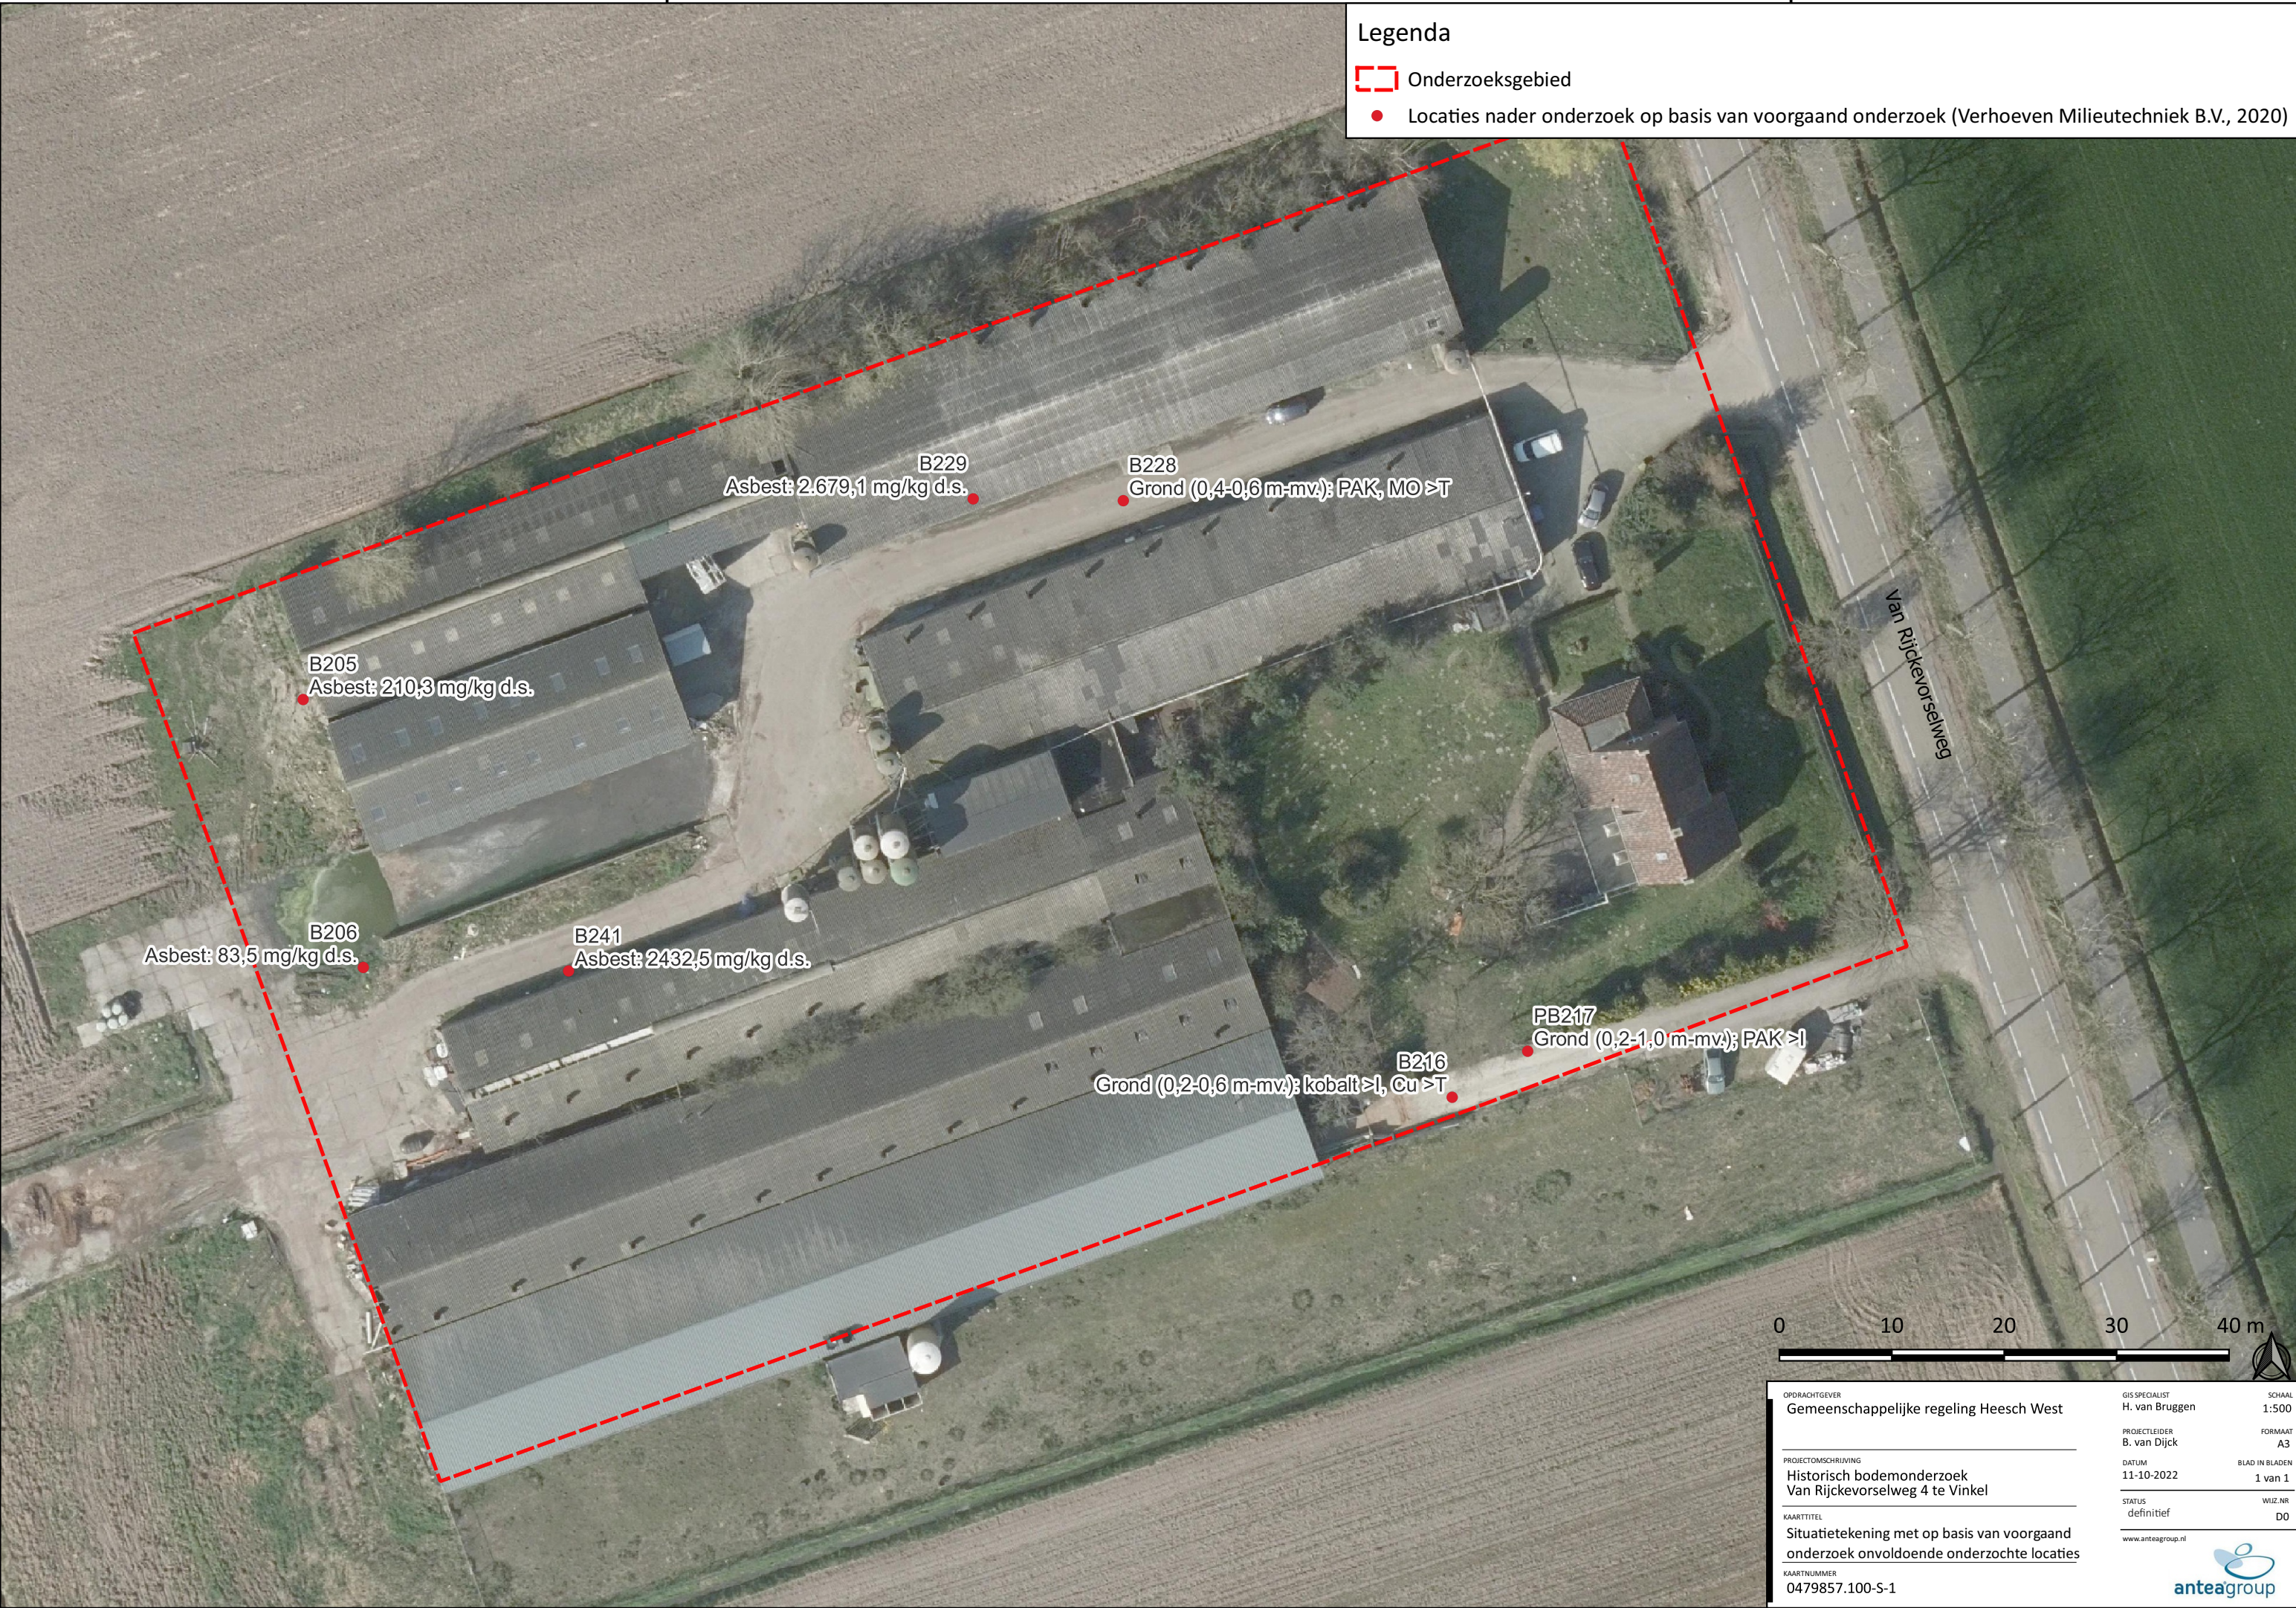
- PAK >I, ter plaatse van boring PB217 in het traject 0,2-1,0 m-mv.
- Kobalt >I en koper >T, ter plaatse van boring B216 in het traject 0,2-0,6 m-mv.
- PAK en minerale olie >T, ter plaatse van boring B228 in het traject 0,4-0,6 m-mv.
- Asbest > grenswaarde voor nader asbestonderzoek, ter plaatse van boringen/proefgaten B205, B206, B229 en B241

- Onderzoeksgebied
- Locaties nader onderzoek op basis van voorgaand onderzoek (Verhoeven Milieutechniek B.V., 2020)

B205  
Asbest: 210,3 mg/kg d.s.

B206  
Asbest: 83,5 mg/kg d.s.

Om vast te stellen of er op de locatie sprake is van een geval van ernstige bodemverontreiniging, wordt geadviseerd om ter plaatse van de eerder aangetroffen sterk en matig verhoogde gehalten een nader bodemonderzoek uit te voeren. Daarnaast dient een nader asbestonderzoek te worden uitgevoerd om vast te stellen of sprake is van een geval van bodemverontreiniging met asbest.

In verband met de aanwezige bebouwing en verhardingen wordt geadviseerd om het nader bodemonderzoek en nader asbestonderzoek uit te voeren wanneer de bebouwing en verharding verwijderd is.
