## Onderwerp: Resultaten historisch vooronderzoek, Hoff van Hollantlaan 2-5 te Rosmalen

## VERKENNEND BODEMONDERZOEK

ten behoeve van een uitbreiding van een kantoorgebouw aan  
de Hoff van Hollantlaan te  
ROSMALEN

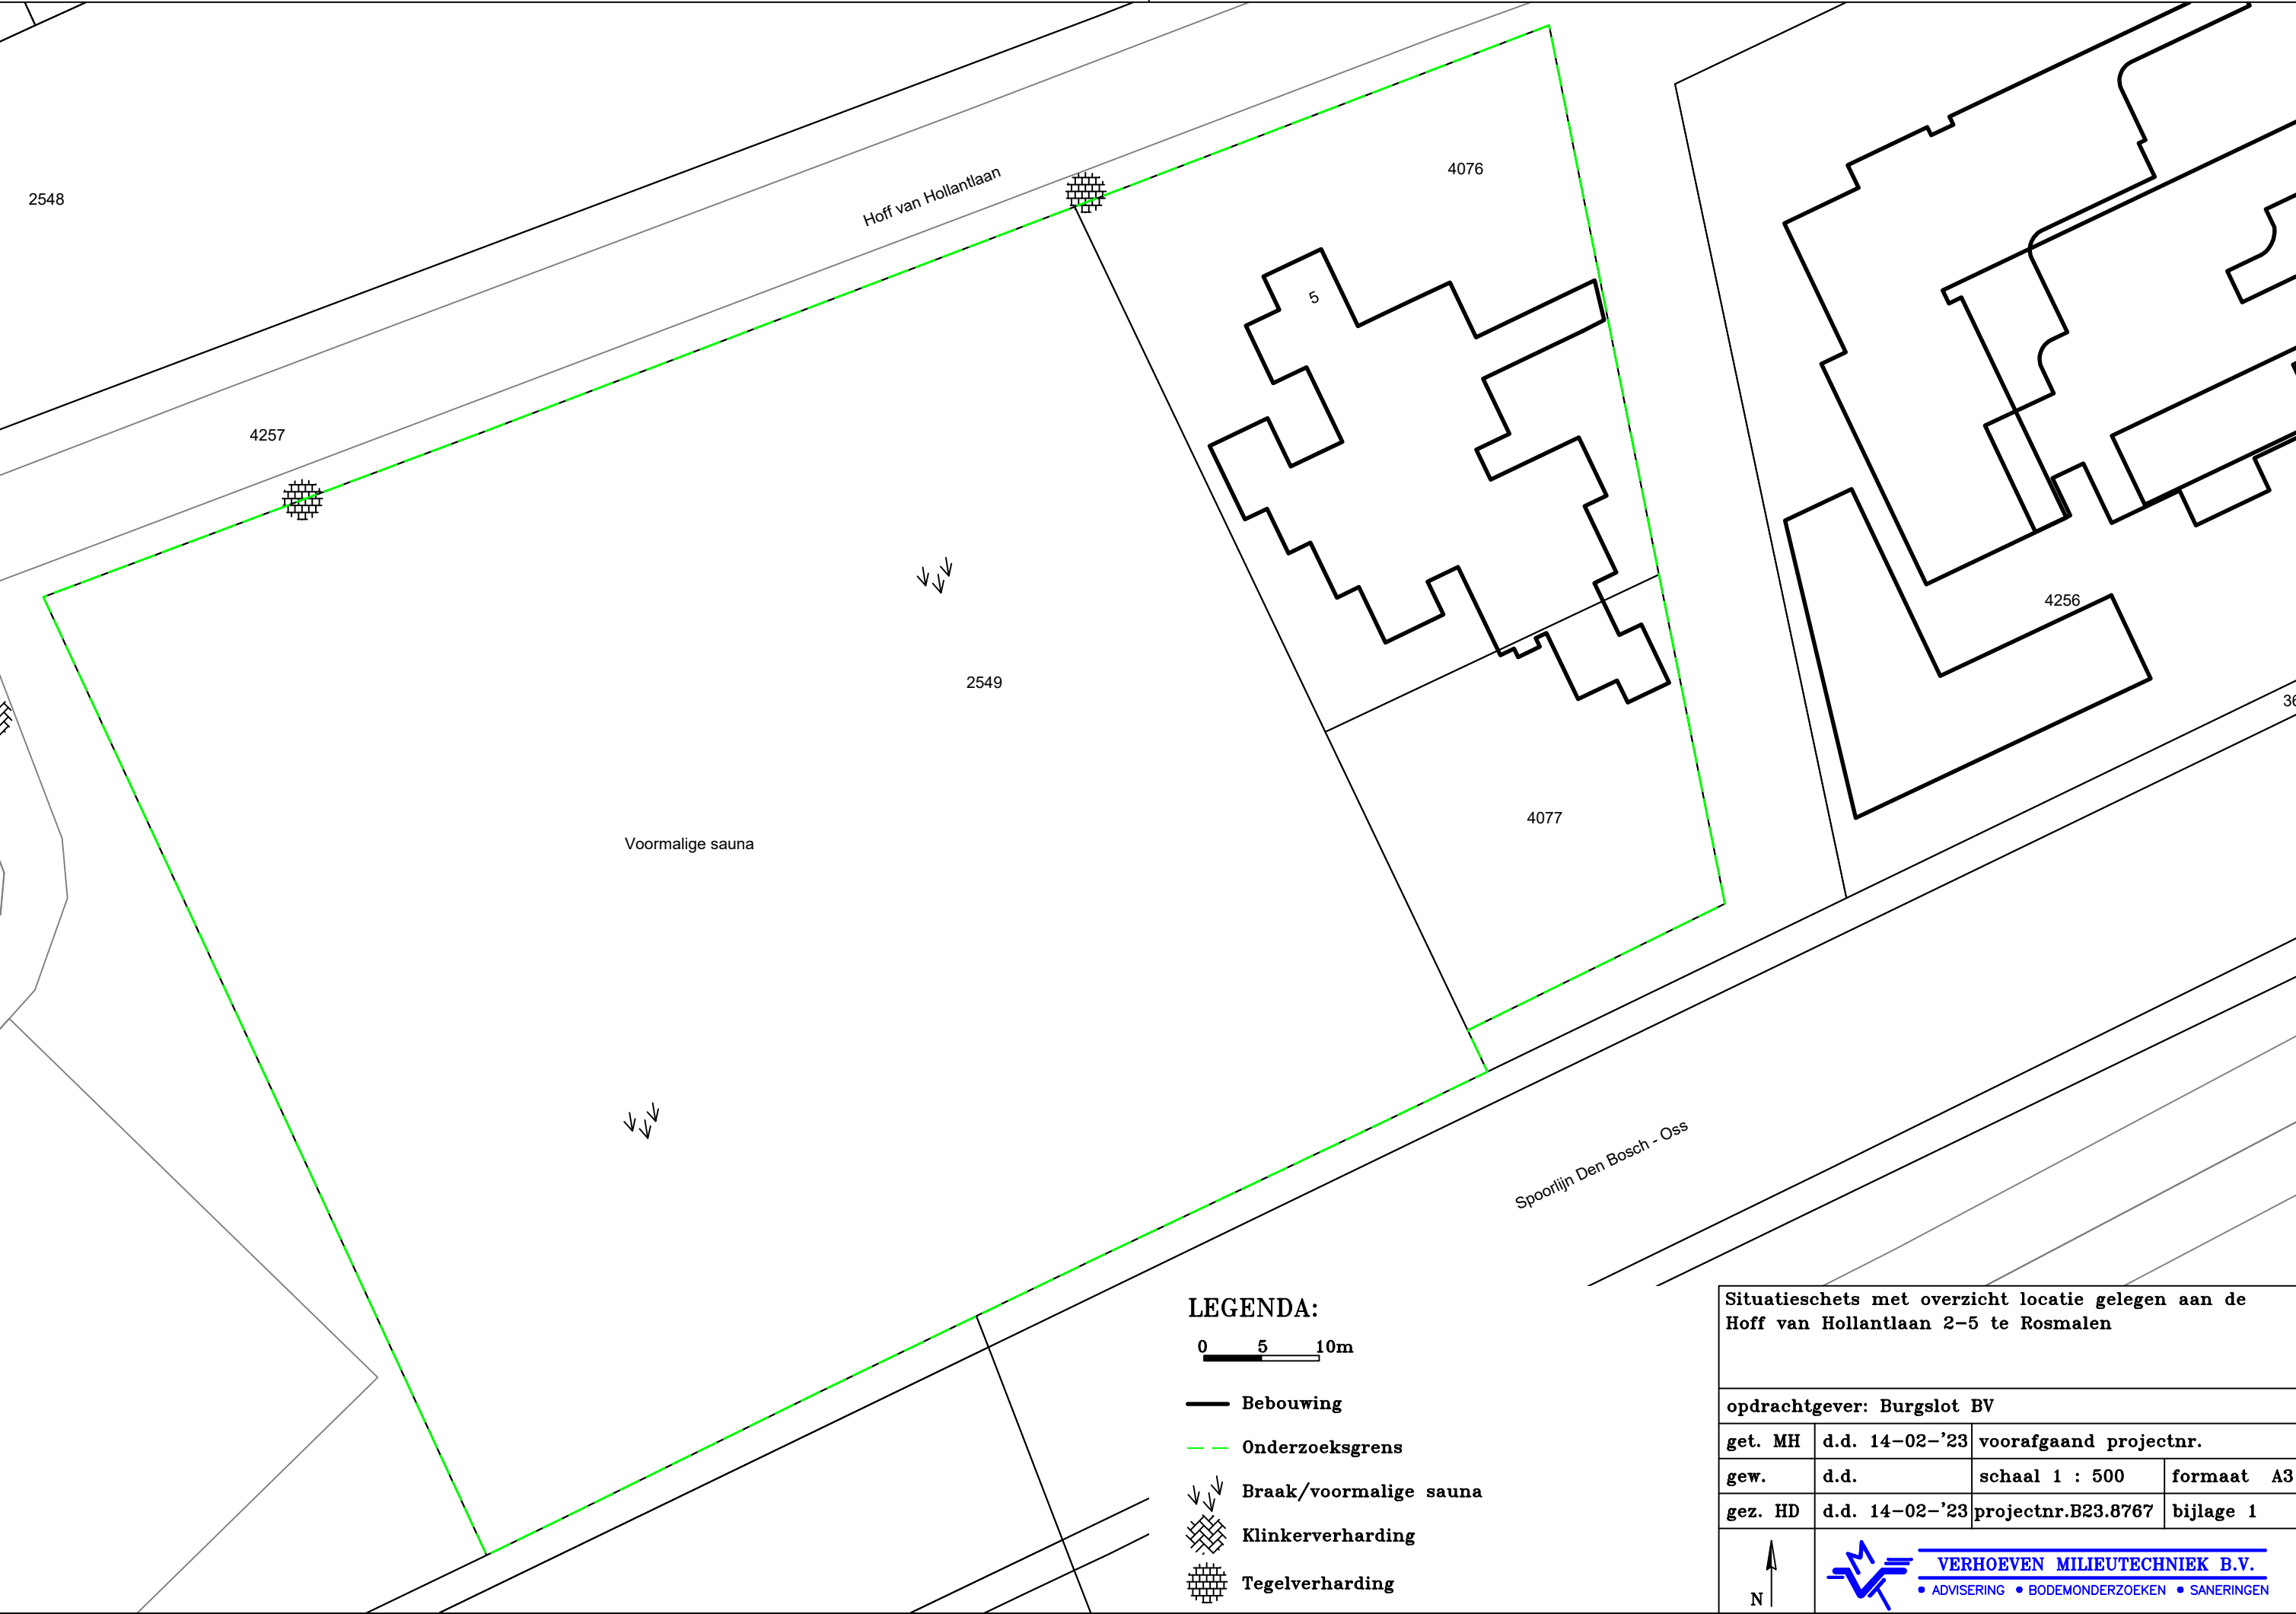
| gez. HD | d.d. 14-02-'23 | projectnr.B23.8767 | bijlage 1 |

| Situatieschets met overzicht locatie gelegen aan de Hoff van Hollantlaan 2-5 te Rosmalen | | | |

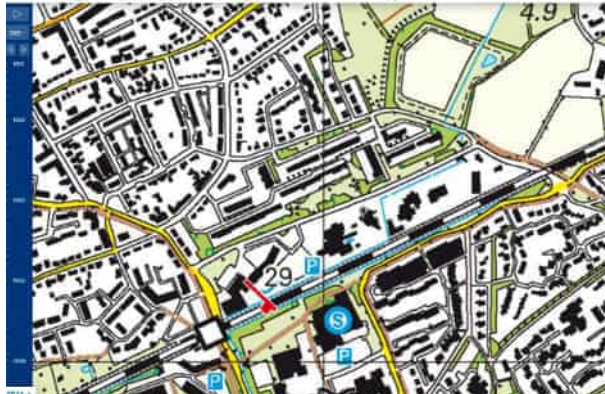
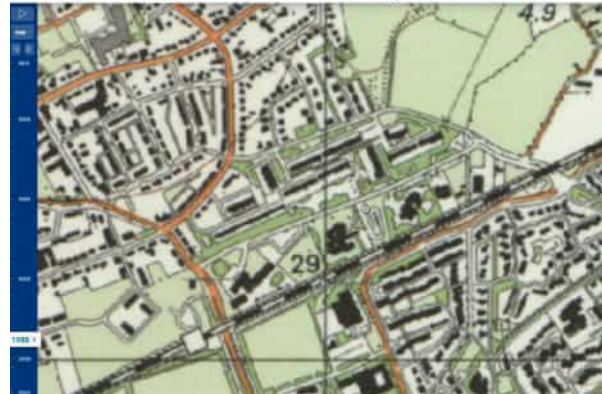
| 2021 | 1988 |

Uit het historisch kaartmateriaal van [www.topotijdreis.nl](http://www.topotijdreis.nl) blijkt dat de eerste bebouwing op de locatie omstreeks 1988 zichtbaar is. Hiervoor betrof de locatie landbouw/natuur met circa 3 tot 7 voormalige sloten. Volgens de BAG-viewer van het kadaster is huidige bebouwing op percelen 4076 en 4077 in 1985 gebouwd. Verder zijn geen bijzonderheden, waargenomen op het historisch kaartmateriaal.

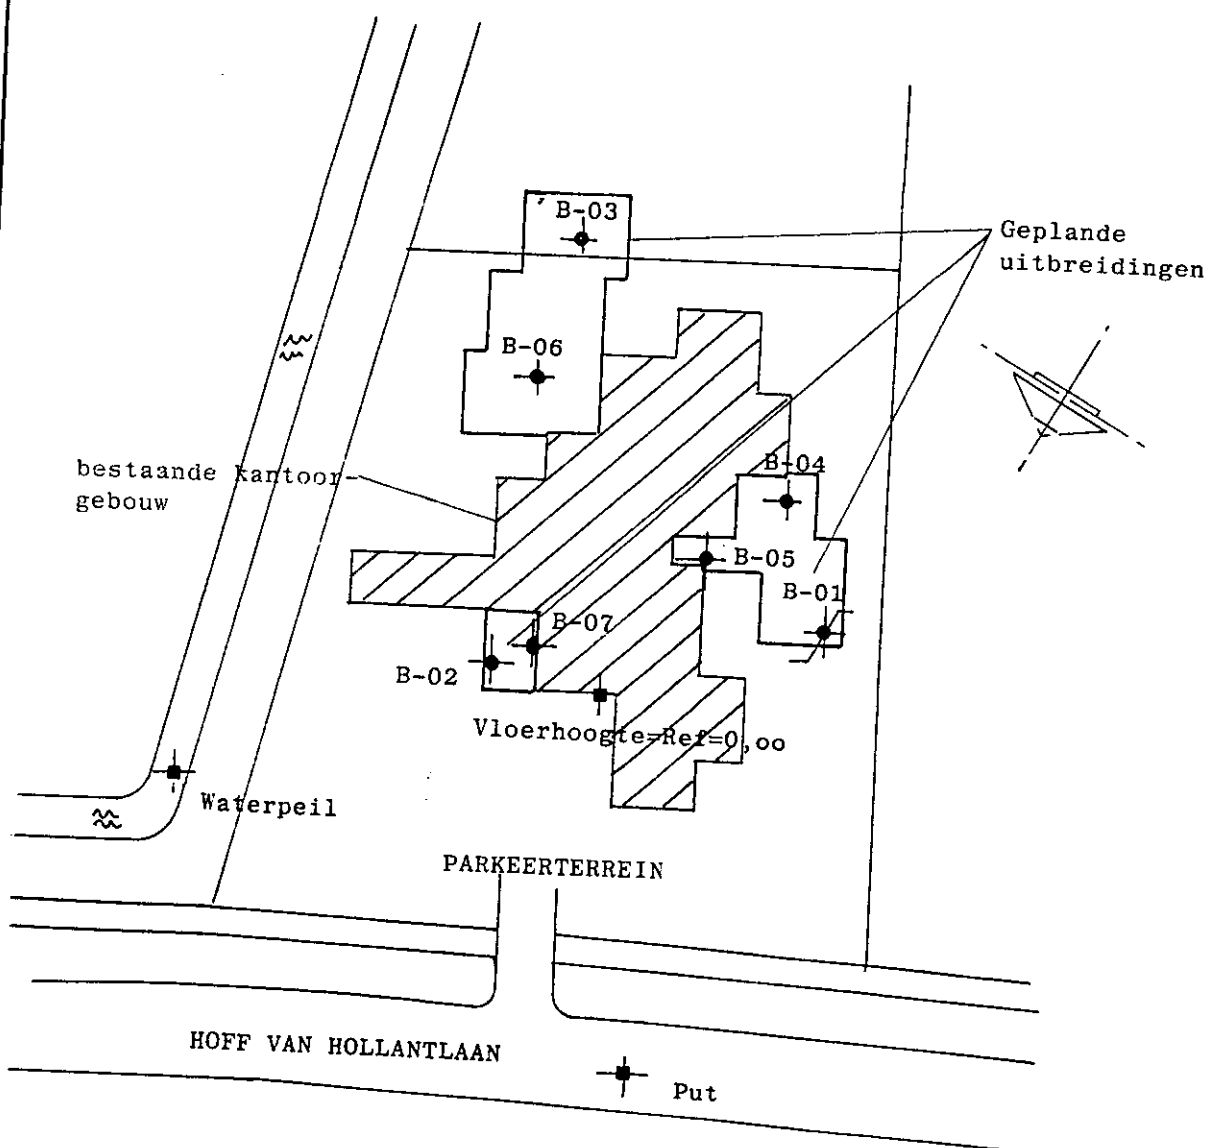
Bijl.1a

SITUATIE - TEKENING

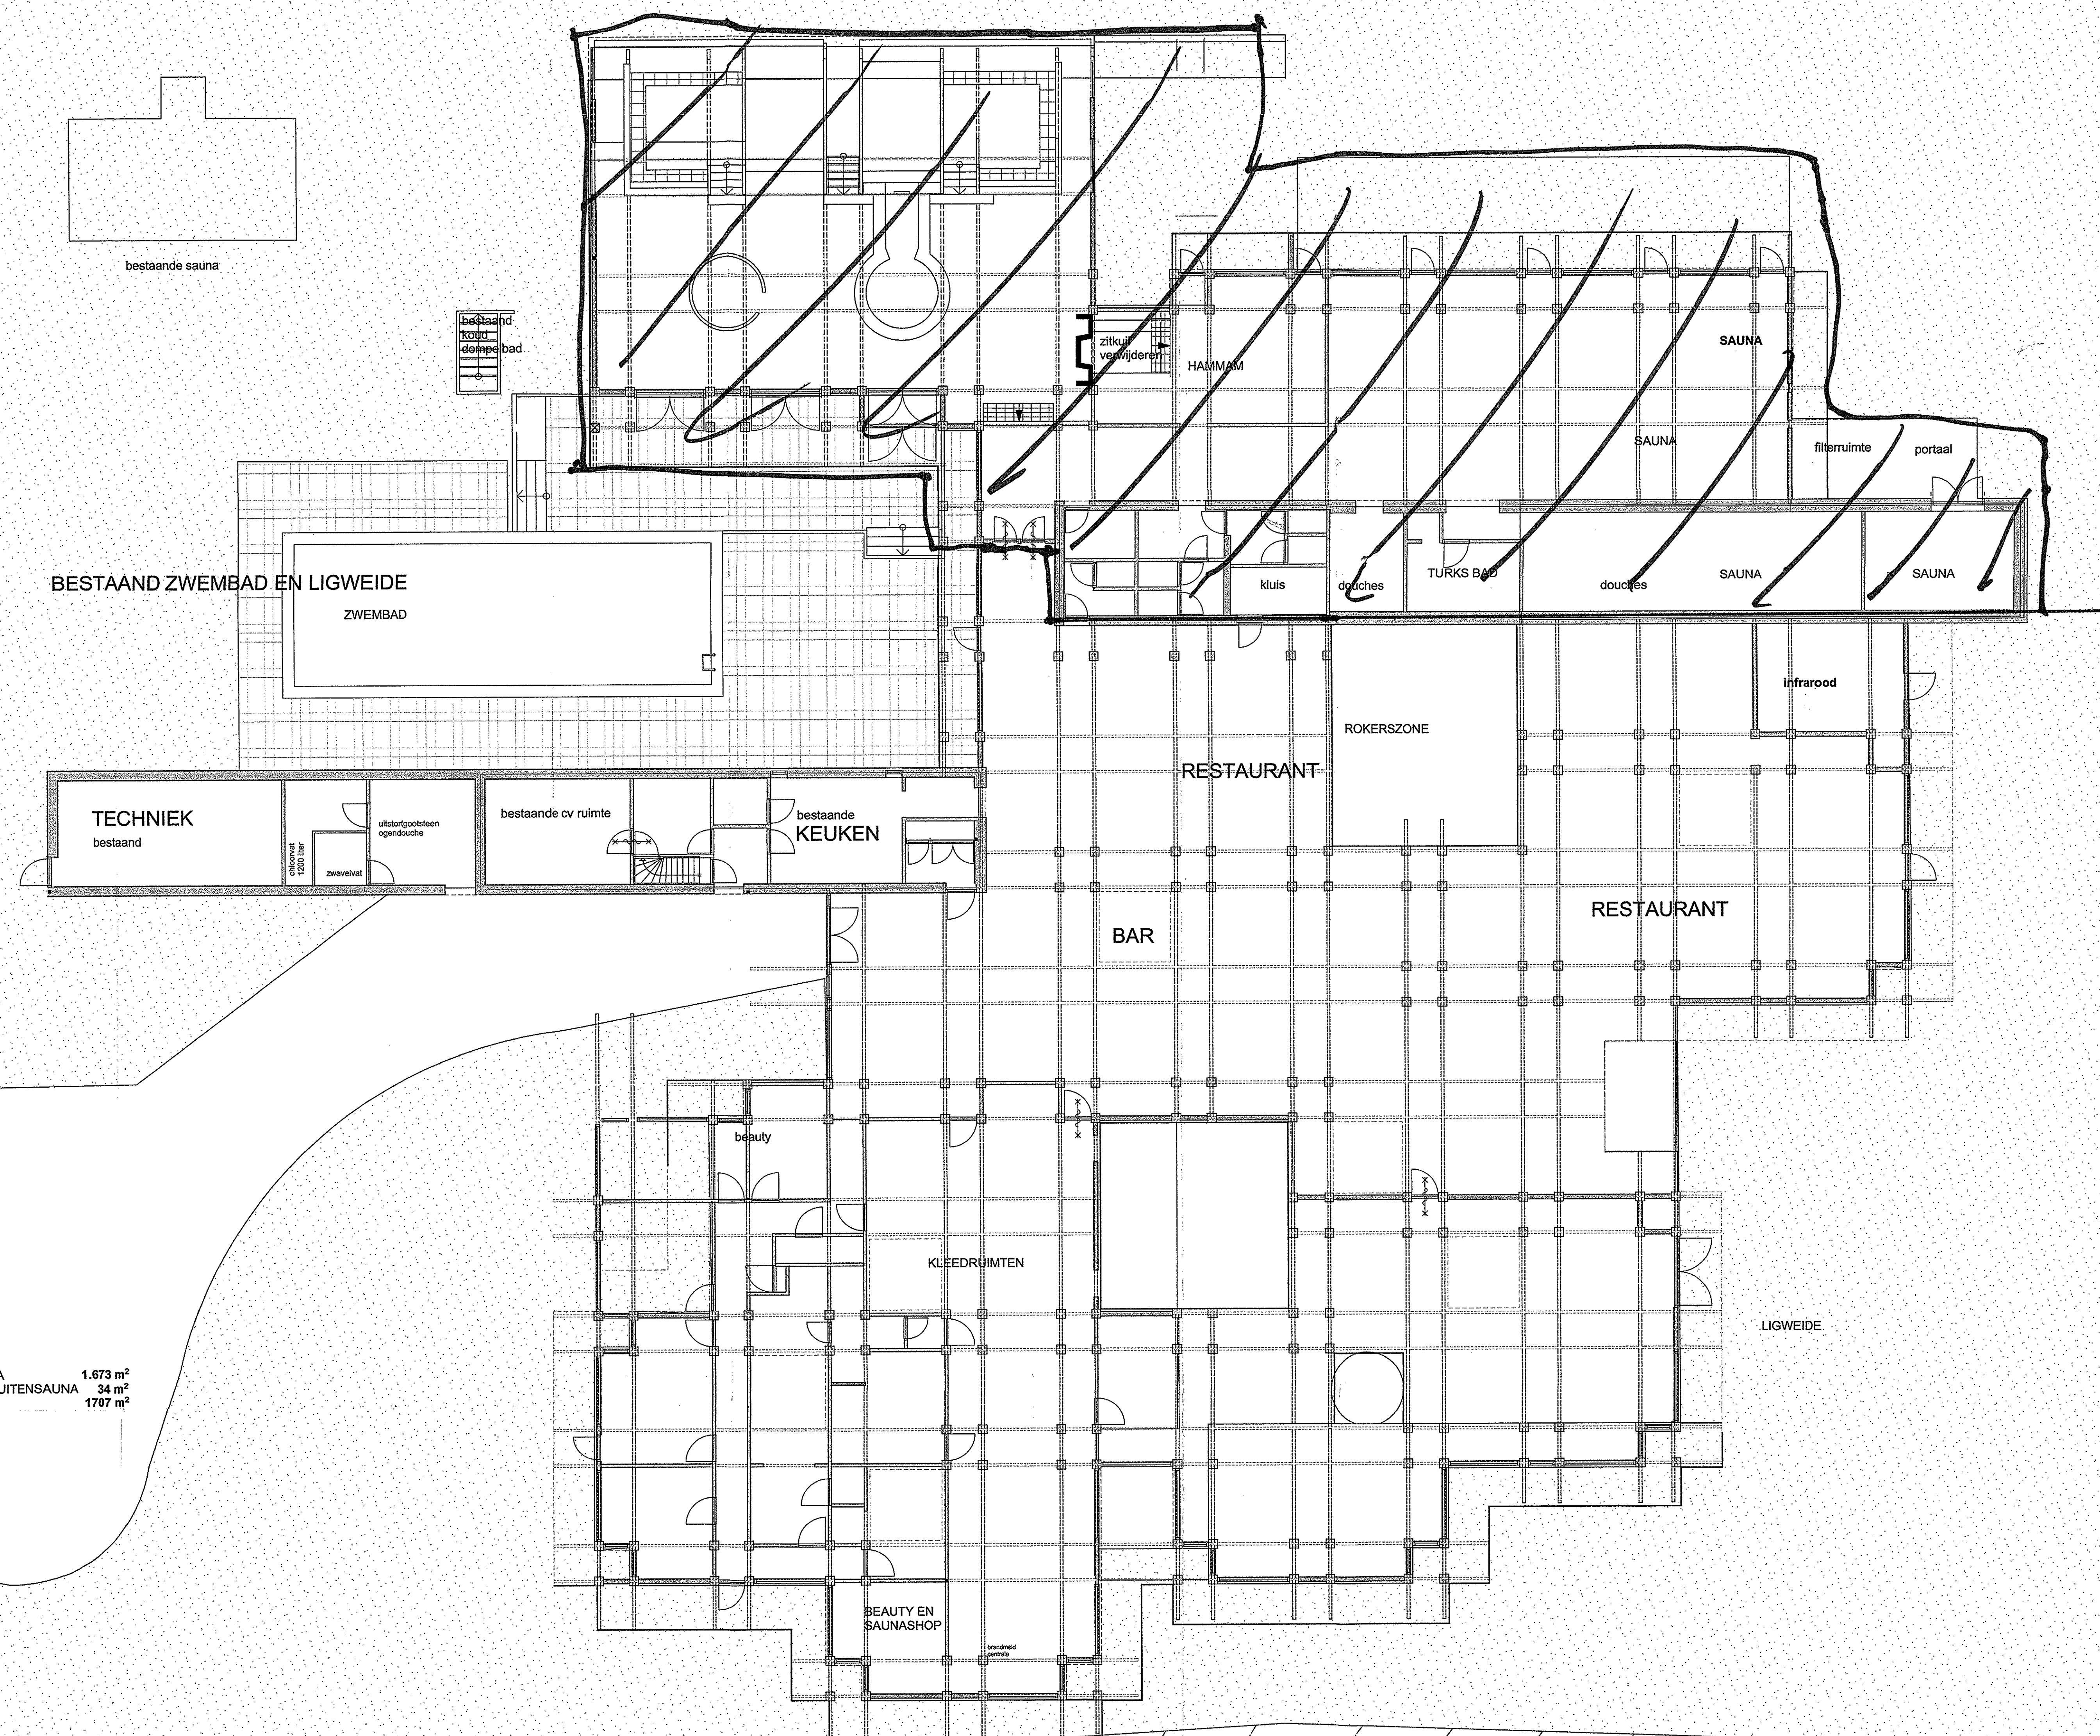
Uit de relevante vergunningstekeningen uit 2010 voor de sauna aan de Hoff van Hollantlaan 4 uit 2010, is een opslagruimte met chloorvat en zwavelvat naar voren gekomen.

BVO HOOFDMASSA 1.673 m<sup>2</sup>  
 BVO TEGESLOPEN BUITENSAUNA 34 m<sup>2</sup>  
 BVO TOTAAL BG 1707 m<sup>2</sup>

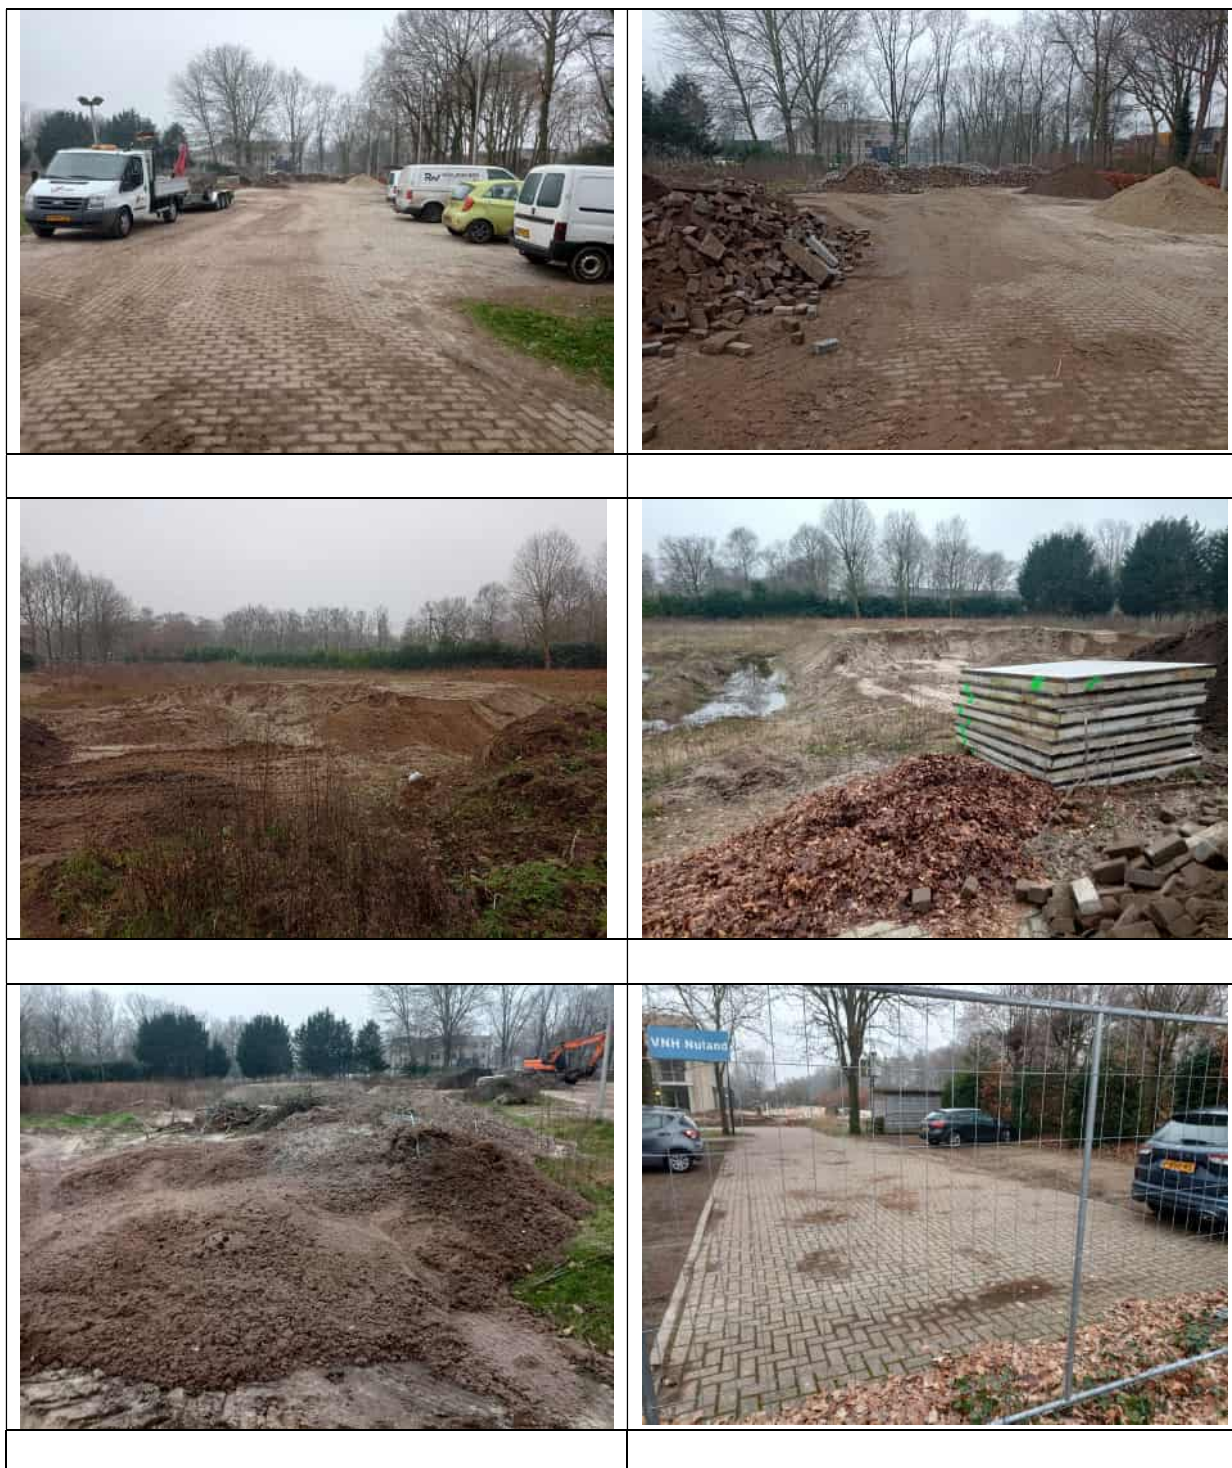
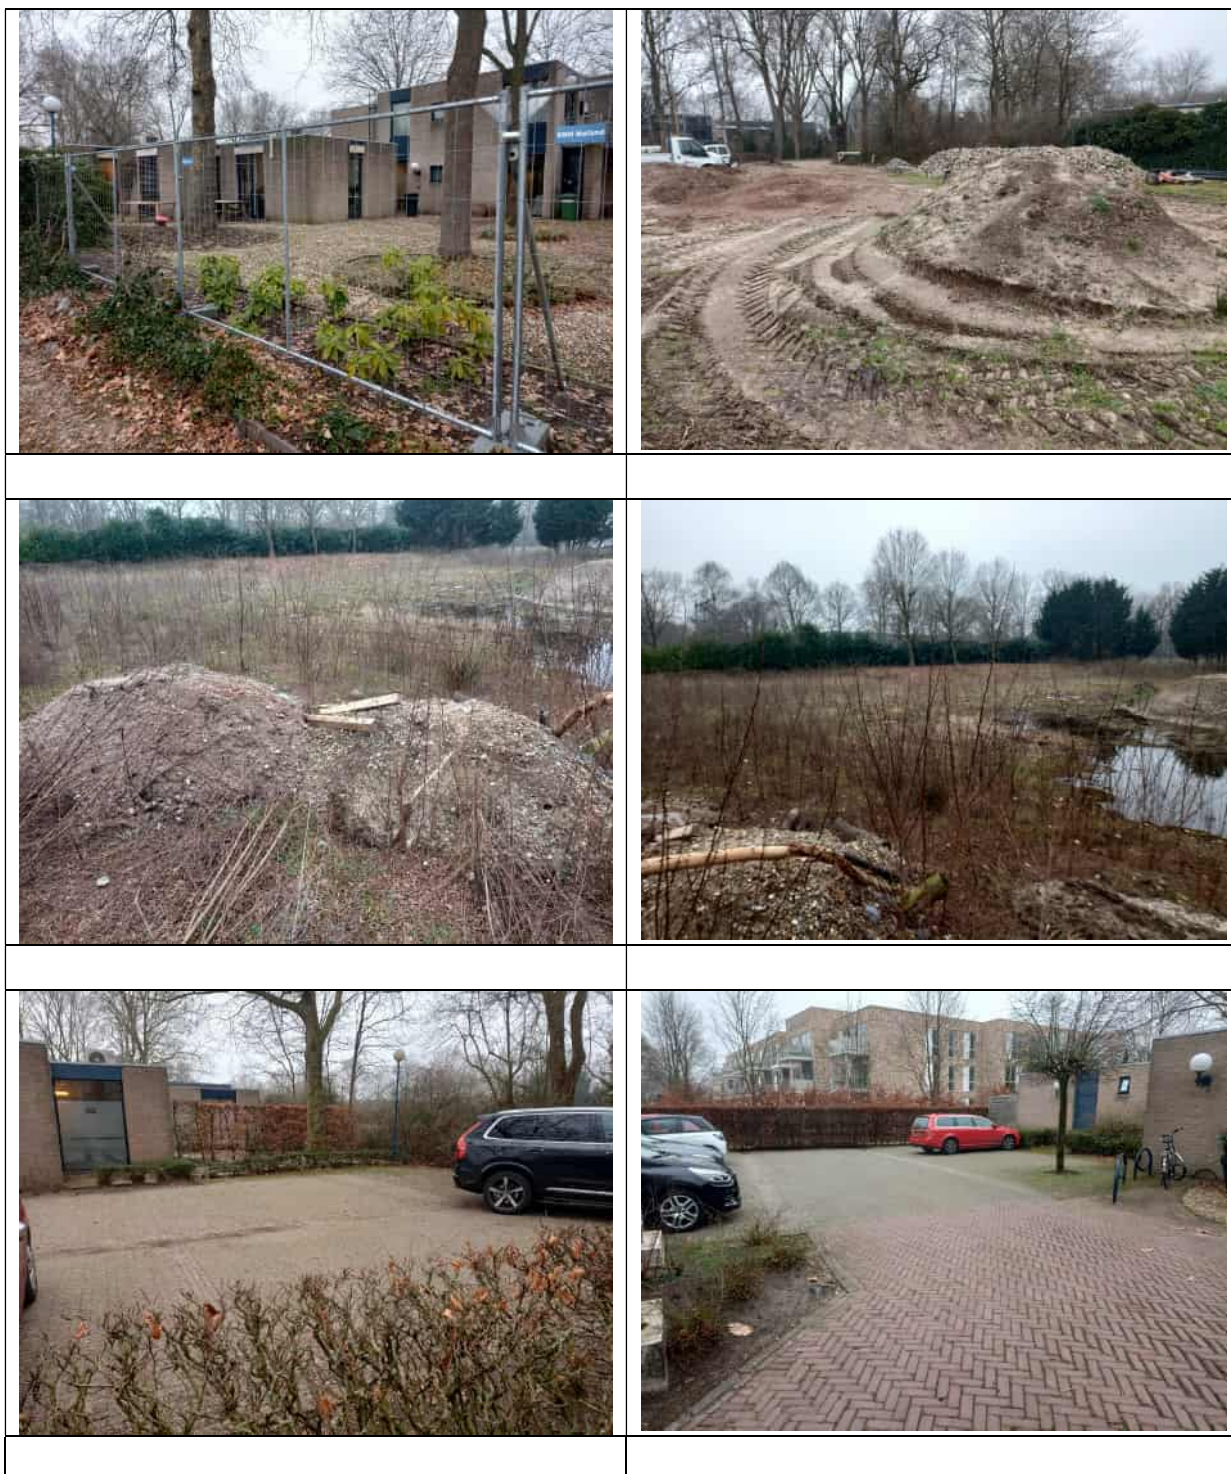
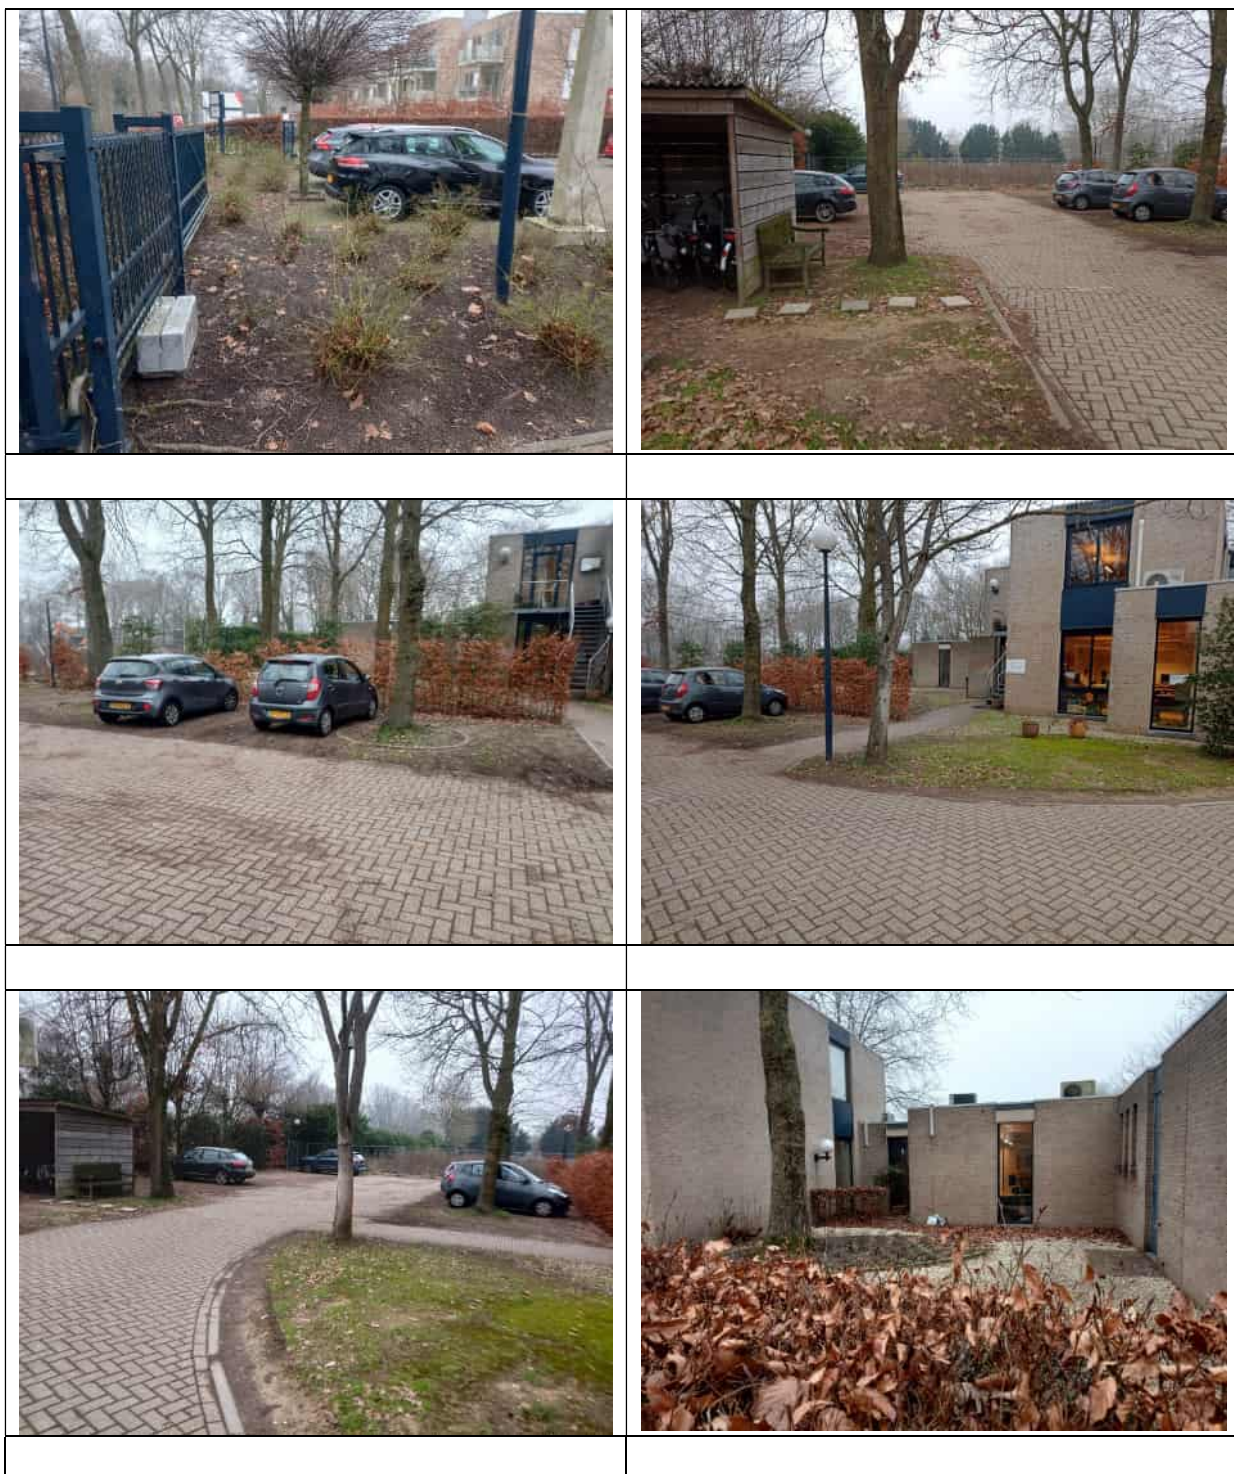
Door een medewerker van Verhoeven Milieutechniek B.V. is op 25 januari 2022 een locatiebezoek uitgevoerd. Tijdens het locatiebezoek is gebleken dat het voormalig terrein van de sauna (perceel 2549) in gebruik is opslaglocatie voor grond en bouw- en/of sloopmaterialen ten behoeve van de werkzaamheden in de omgeving (Hoff van Hollantlaan 6A-C). De grond- en puindepots zijn verspreid over de locatie aanwezig, maar voornamelijk op het met klinker verharde parkeerterrein. Ter plaatse van de voormalige bebouwing ligt het maaiveld ook iets lager. Ter plaatse percelen 4076 en 4077 is de aanwezigheid van het kantoor met bijbehorende tuin en parkeergelegenheid bevestigd. De verhardingen bestaan uit klinkerverhardingen en halfverhardingen (voornamelijk grind). Tevens is rondom de bebouwing grind aangebracht. De parkeervakken op de parkeerplaats op perceel 4077 zijn braakliggend. Daarnaast is op perceel 4077 een (fietsen)hok aanwezig met golfplaten dakbedekking, welke niet asbestverdacht lijkt. Verder zijn geen bijzonderheden waargenomen tijdens het locatiebezoek.
