## Hedikhuizen Bij Rietveldenweg 2 Fort 'Werk achter den Hoogen Maasdijk'

Bouwhistorisch verkenning

BAAC Rapport B-22.0364

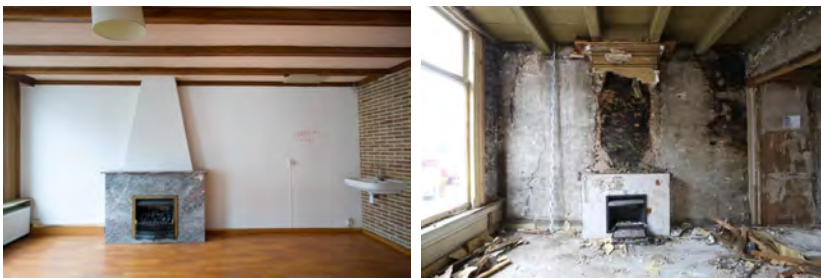
Vaak blijft bij een verkenning veel aan het ook van de bouwhistoricus verborgen. Links de situatie vóór ontmanteling, rechts na, met een achttiende-eeuwse balklaag, een negentiende-eeuwse schouw en een voormalige buitengevel (zestiende-eeuws) met daarin dichtgezette vensteropeningen. Voorbeeld: Breestraat 68 in Leiden.

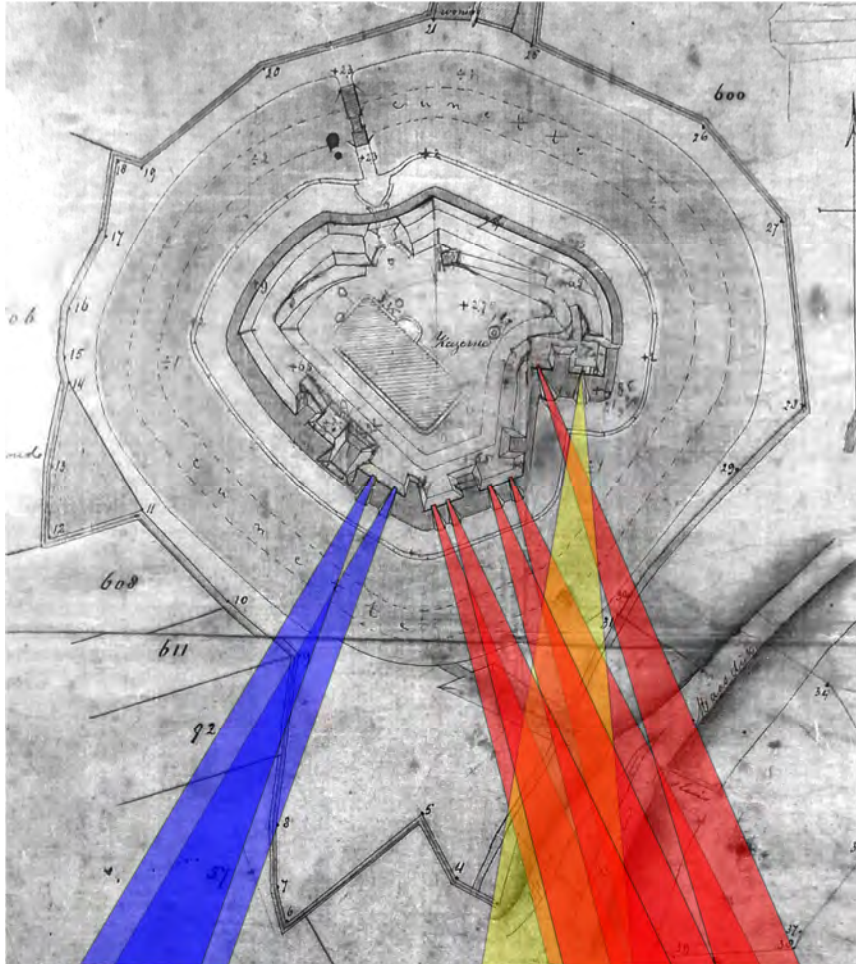
Bestektekening van het werk, waarbij met kleur het strijkvuur is aangegeven. Rood bestrijkt de sluis, geel de dijk in de lengterichting en blauw het terrein tussen het Werk achter de Hooge Maasdijk en het Werk bij de Bernsche Hoeven.

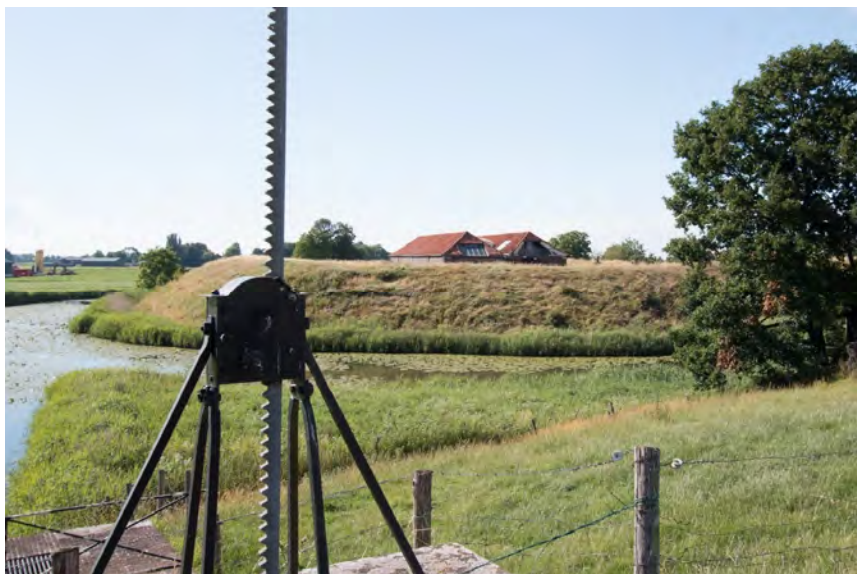
*Vermoedelijk als gevolg van verval en erosie is de borstwering met schietopeningen verdwenen, waardoor de relatie tussen verdedigingswerk en de sluis op de voorgrond minder duidelijk is geworden.*

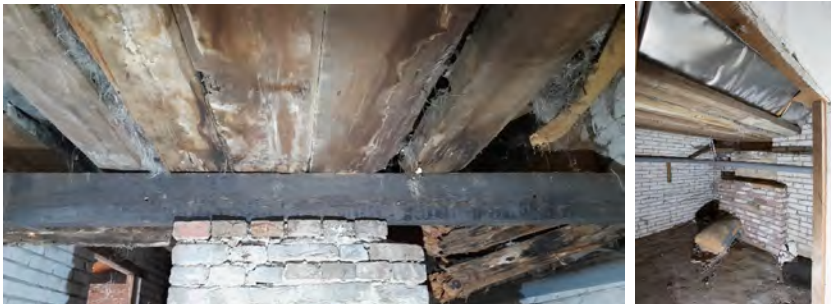
*Een deel van de zakgoot is nog intact. Hierop zijn nog restanten te vinden van de grotendeels weggezaagde voetbalken van de spanten. Tegen dit balkrestant is in de jaren zeventig een nieuwe balk gelegd. Poeren zijn in die tijd ommetseld en ondermetseld om ze draagkrachtig te maken op de betonvloer.*

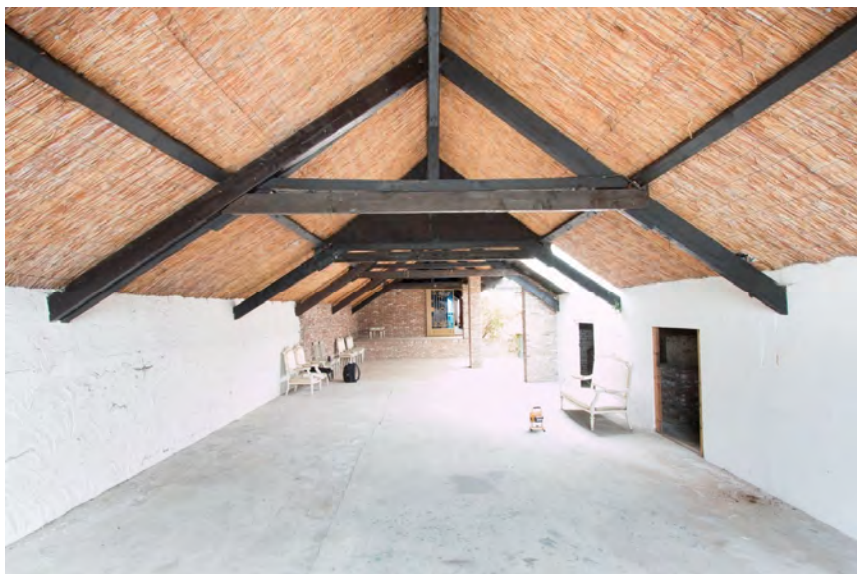
*Deel van de kaspanten in de huidige toestand. De constructie is verzwakt door het wegzagen van de voetbalken. Schade die hierdoor is ontstaan, is deels 'hersteld' door balken tegen de bestaande constructie aan te zetten.*

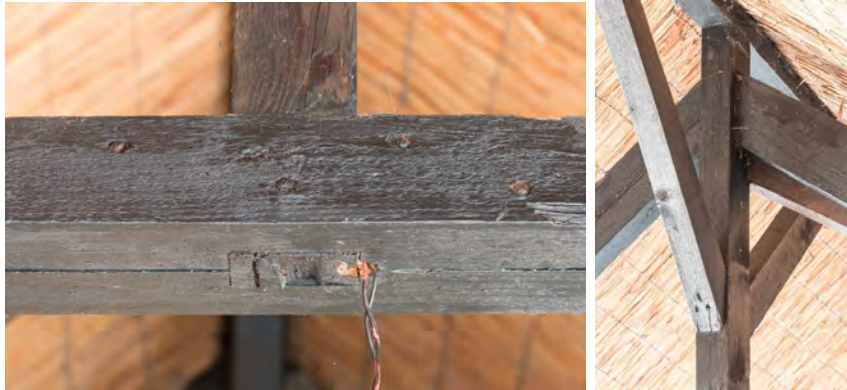
*Detail van de ranke, dubbel uitgevoerde trekbalkjes die aan elkaar gespijkerd zijn en in het midden halfhouts de nokstijl inklemmen. Rechts een detail van de top van de constructie.*

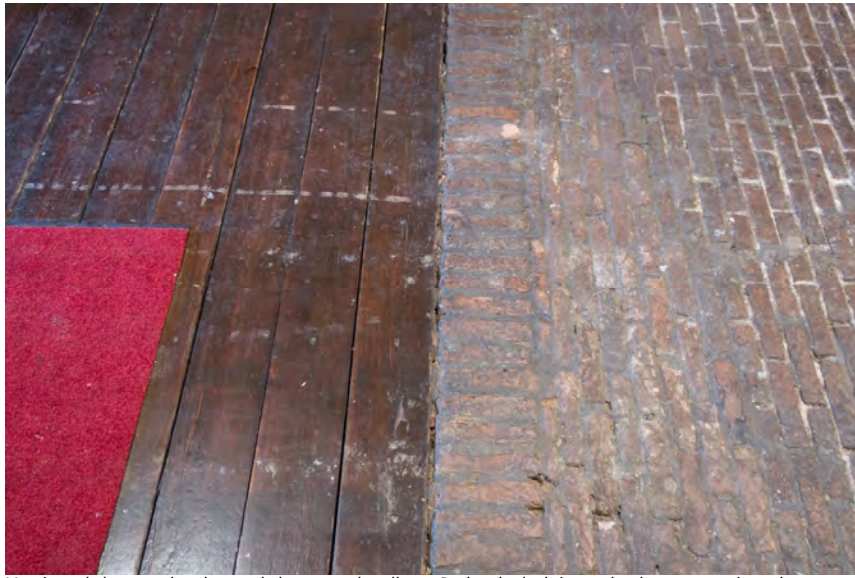
*Vernieuwde houten vloer boven de kast voor de rolbrug. Rechts de deels in portlandcement vernieuwde klinkervloer die daarop aansluit.*

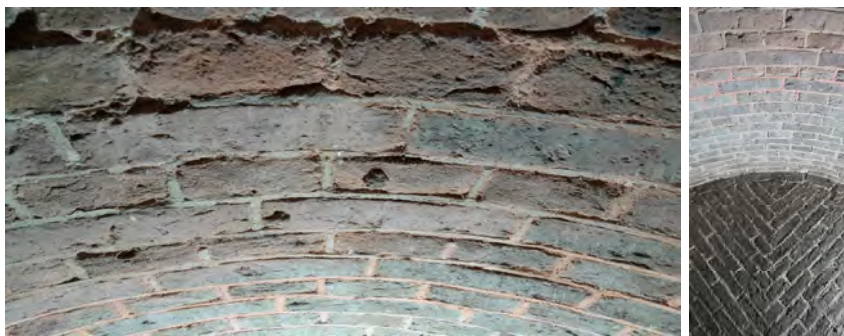
*Op de afgeronde hoeken alterneert de ruwe koppenlaag met een hol en glad geschuurd/geslepen strekkenlaag, wat een bijzonder fraai effect geeft.*

Het binnenvlak van de afgeronde hoeken is gemetseld met hol geslepen bakstenen in de strekkenlagen. De koppenlagen zijn niet bijgeslepen, wat een fraai alternerend effect heeft van afwisselend het grillige vlak van de handgevormde kopstenen en de glad geschuurde/geslepen strekken. Het voegwerk is hier iets minder verfijnd dan op andere plekken in het gebouw, maar nog steeds als vrij zorgvuldig te karakteriseren. De iets mindere mate van finesse wordt hier gecompenseerd door de wijze waarop de klinkervloer in kepervorm in de hoek samenkomt.

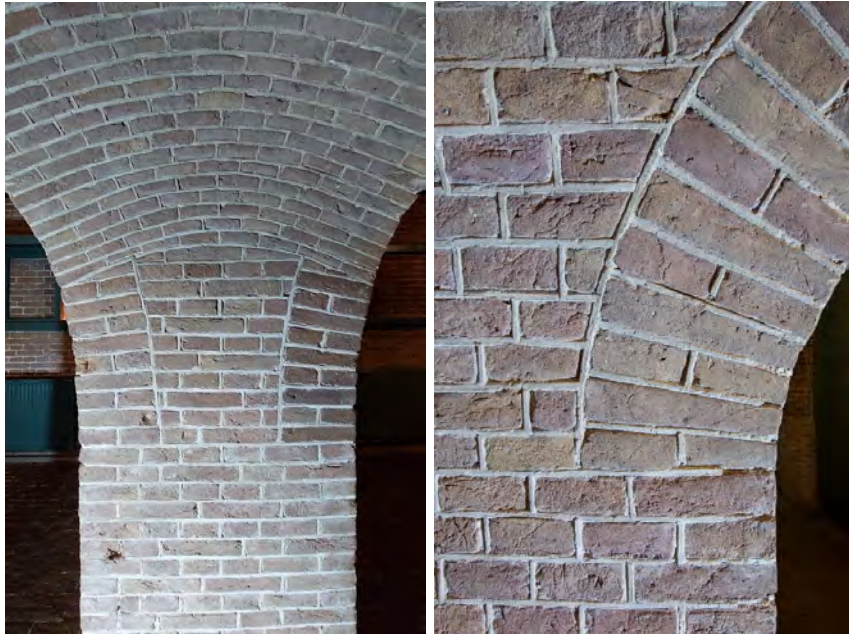
*Met name de doorgangen zonder deursponning zijn zeer fraai gemetseld. Wigvormige bakstenen in de boogaanzetten.*

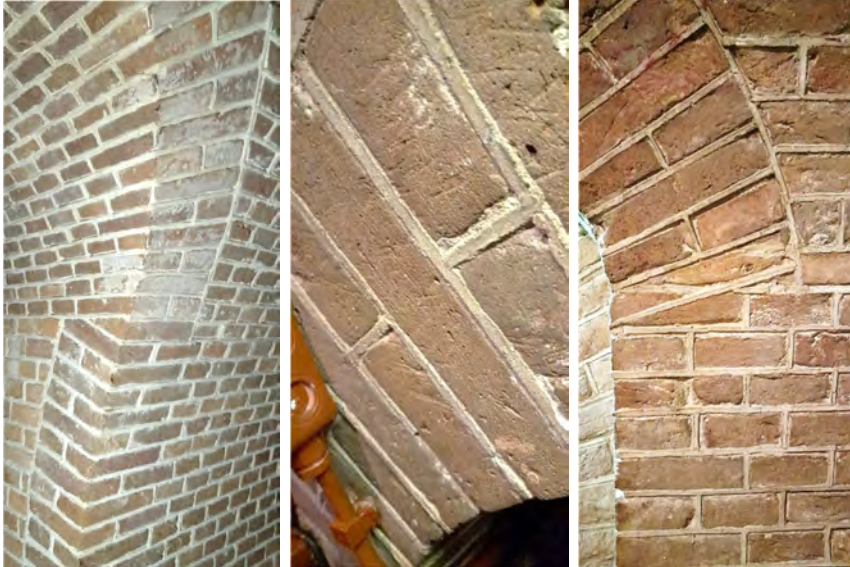
*Gewelven. Op de foto rechts is het geslepen oppervlak van de boogstenen vrij goed te zien. Voegwerk uit de bouwtijd.*

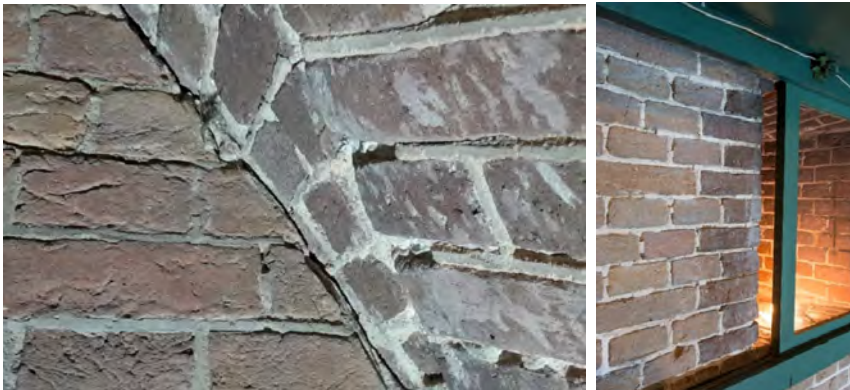
*Gewelven in een hardere (paarsrode) baksteen steken door bovenlangs de opstand. Hardere stenen ook in de dagkanten van de schietsleuven.*

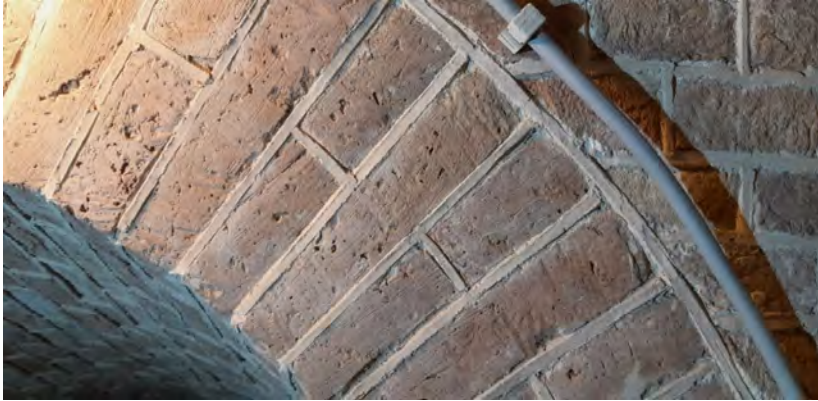
*Geslepen bakstenen in een boog. De stenen hebben een duidelijke wigvorm gekregen.*

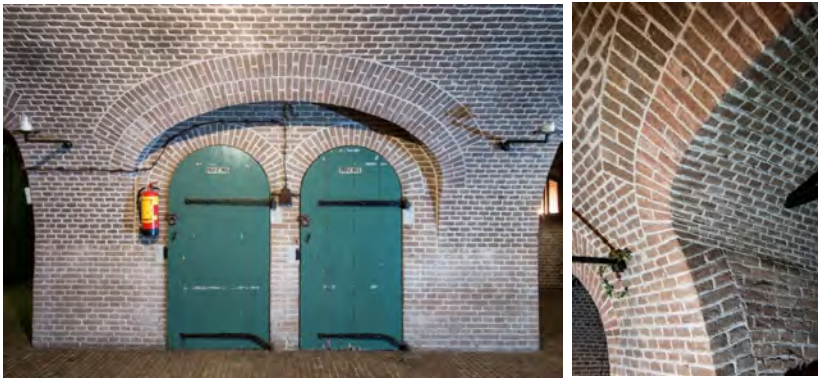
*Fraai ellipsvormig gewelf.*

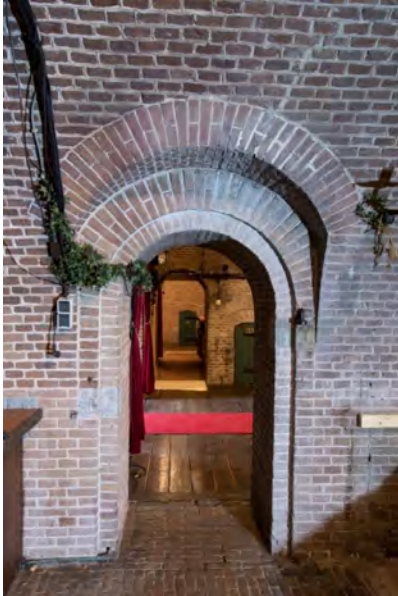
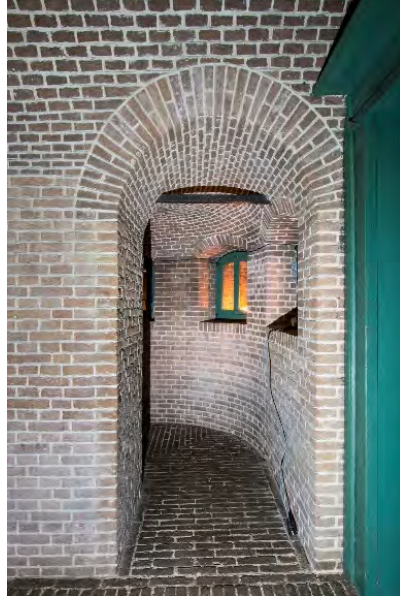
*Doorgang vanuit de keuken, met deursponning en dubbele boog. Rechts doorgang langs de afgeronde buitenhoek.*

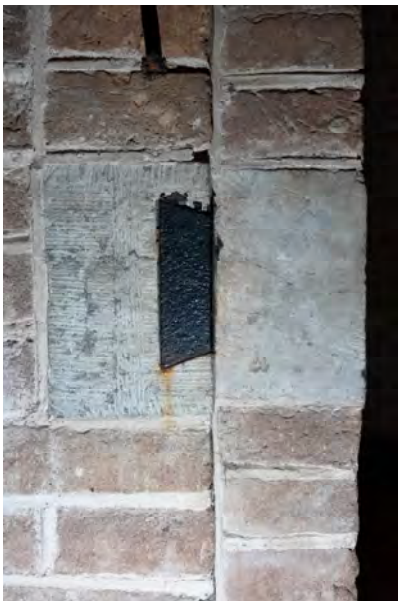
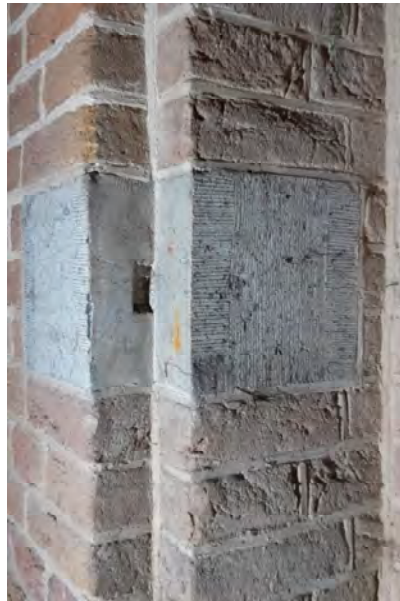
*Natuurstenen blokken met vrijslag langs de randen in de dagkanten, ten behoeve van de deursloten.*

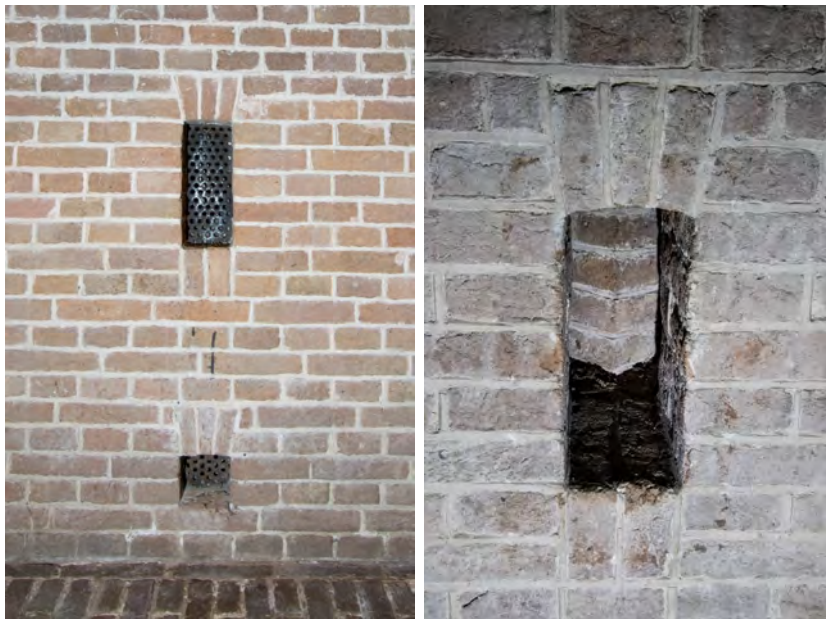
*Ventilatieopeningen van het kruitmagazijn, links van buitenaf gezien, rechts van binnenuit.*

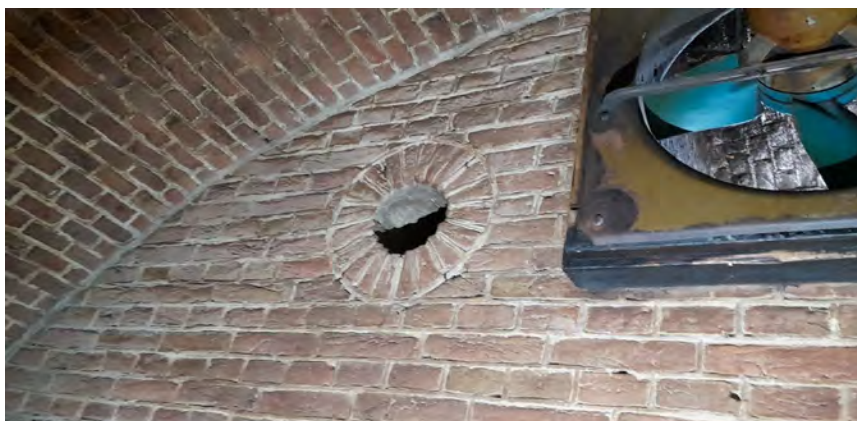
*Links de openingen ten behoeve van een verdwenen kachelpijp. Rechts een ventilator in een venster gewerkt.*

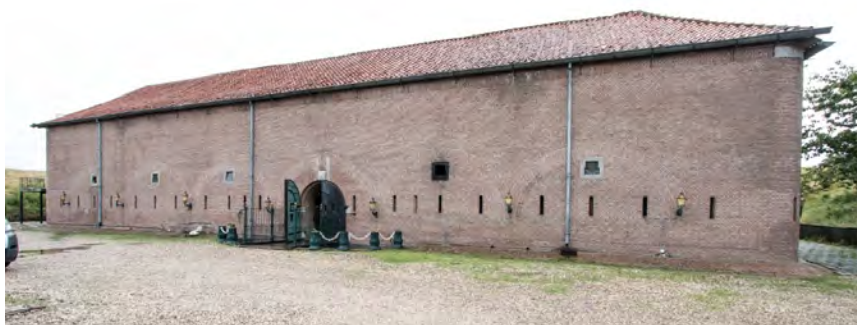
*De voorgevel van het gebouw in de huidige toestand, met detonerende lantaarns en regenpijpen.*

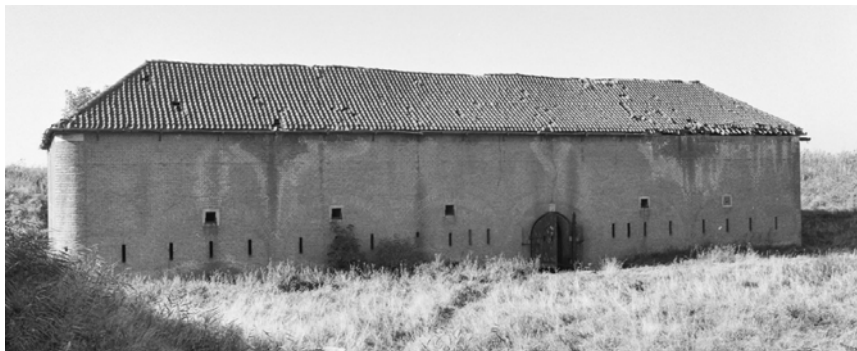
*De voorgevel in 1972, wanneer de schoorstenen al zijn verdwenen.*

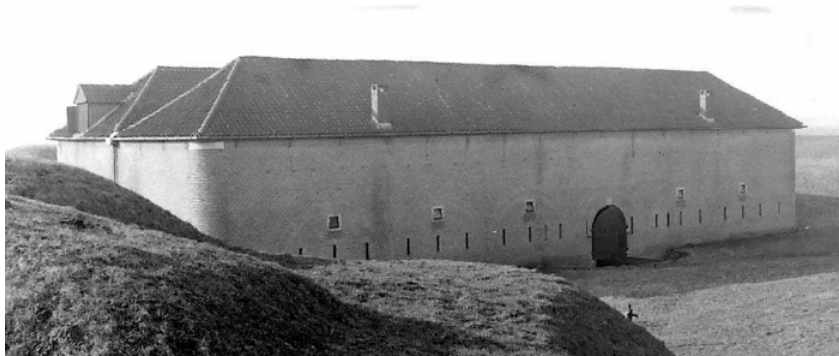
*Opname uit 1933 van het dan te slopen fort bij Bernsche Hoeven (het gebouw is identiek), nog met schoorstenen intact. De walgang is op de foto goed herkenbaar.*

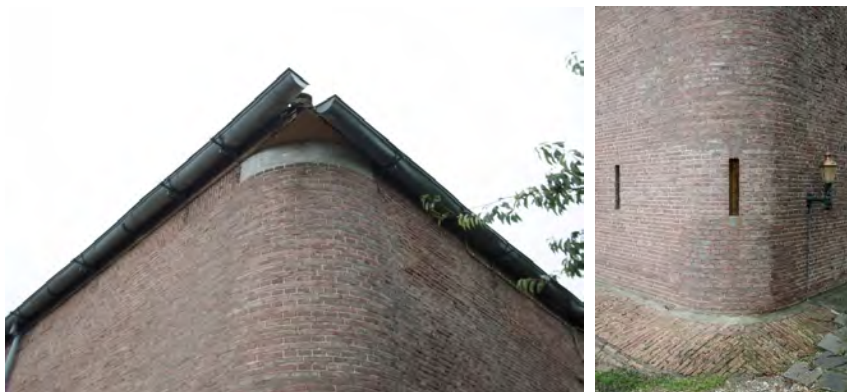
*In hoge mate karakteristiek zijn de afgeronde hoeken. De wat curieuze dakaansluiting lijkt van meet af aan bestaan te hebben. Rechts een voordeel van een afgeronde hoek, plaatsing van een schietsleuf is betrekkelijk eenvoudig.*

Een opvallend kenmerk van het exterieur van het gebouw, zijn de afgeronde hoeken. Ter plaatse wordt de gevel niet met een rollaag beëindigd, maar met een fors gevormd blok hardsteen. Deze afgeronde hoeken hebben een gunstig effect op de vormgeving (architectuur) van het exterieur, maar zullen in essentie puur functioneel zijn. Afronding maakt de hoeken iets minder kwetsbaar voor projectielen én kans op schade aan de hoeken als gevolg van onzorgvuldig manoeuvreren met geschut wordt beperkt. De afgeronde hoeken komen vaker voor bij forten uit de jaren zestig van de negentiende eeuw (Bovensluis bijvoorbeeld).

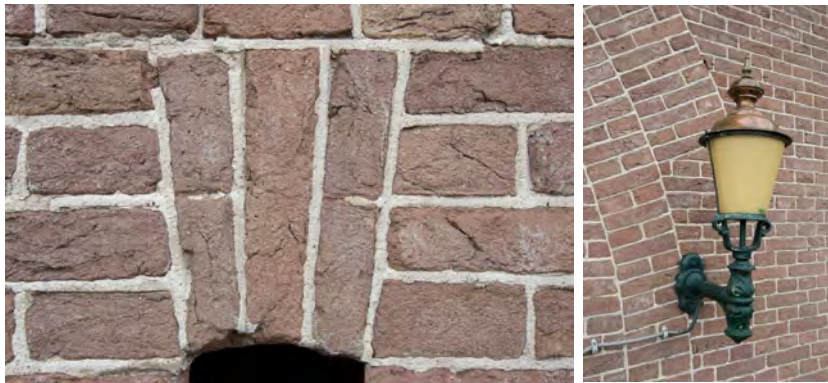
*De buitenste strekken in de strekse boog zijn uitgevoerd met schijnvoegen. Rechts één van de secundaire lantaarns.*

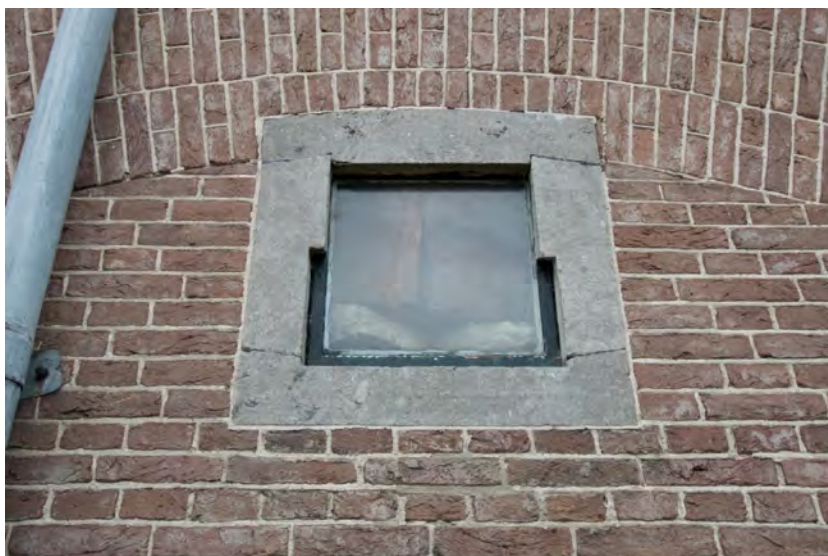
*Eén van de vensteropeningen, in natuursteen uitgevoerd. Vermoedelijk dateren de ijzeren ramen uit de jaren zeventig, al zou er ook nog best ergens een negentiende-eeuws exemplaar bewaard gebleven kunnen zijn.*

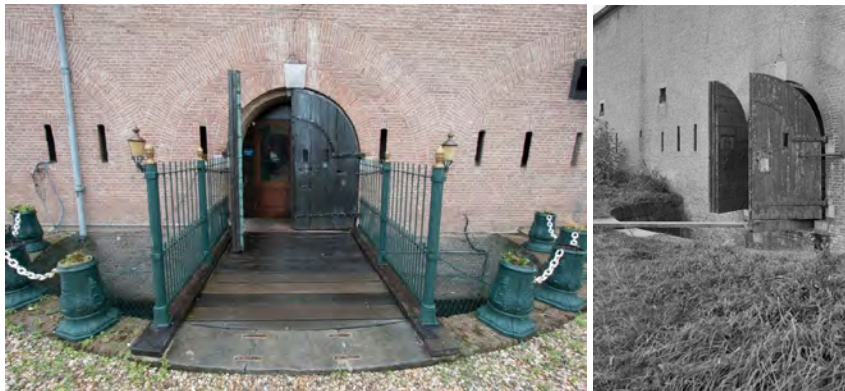
*De entreepartij met brug. Rechts de situatie in 1972, wanneer een loopplank als brug fungeert.*

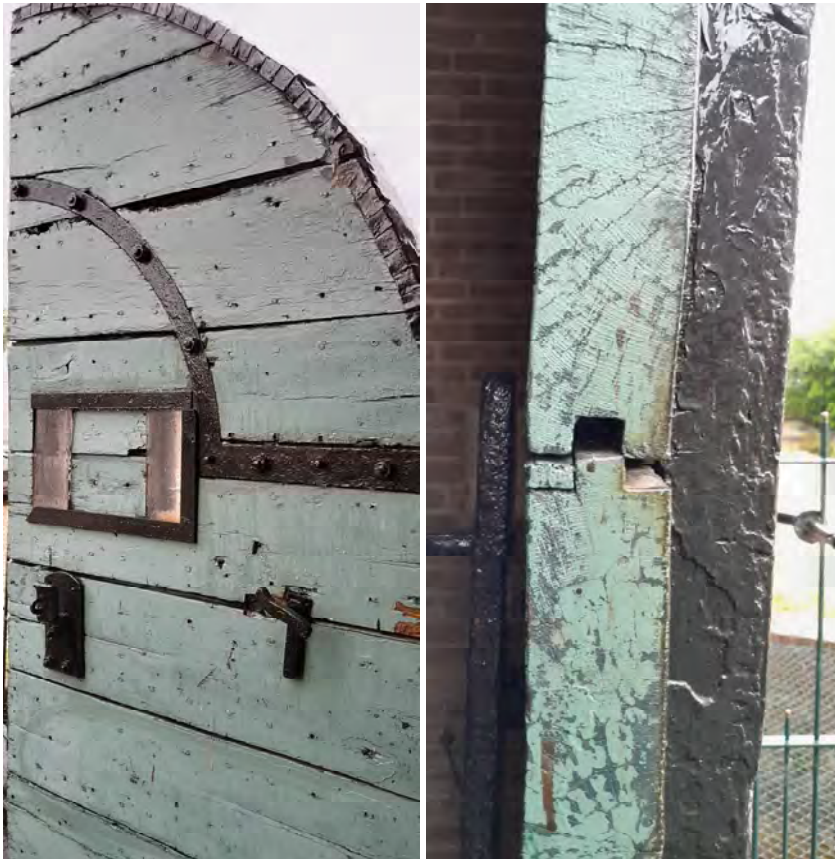
*Deurdetails met oorspronkelijk hout- en ijzerwerk. Uit het bouwbestek is op te maken dat de schietgaten in de deuren altijd met kleine raampjes en leilatten af te sluiten zijn geweest.*

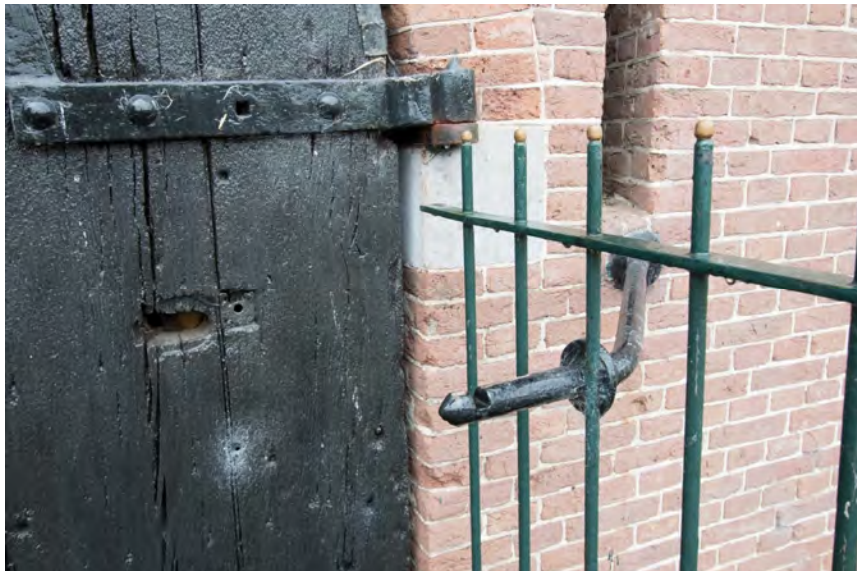
*De beugel voorkwam van meet af aan dat de deuren boven de gracht doorzwenkten en daardoor niet makkelijk meer te sluiten waren. Ook voorkwam het ongewenst dichtwaaien, doordat sluiting in geopende stand mogelijk was.*

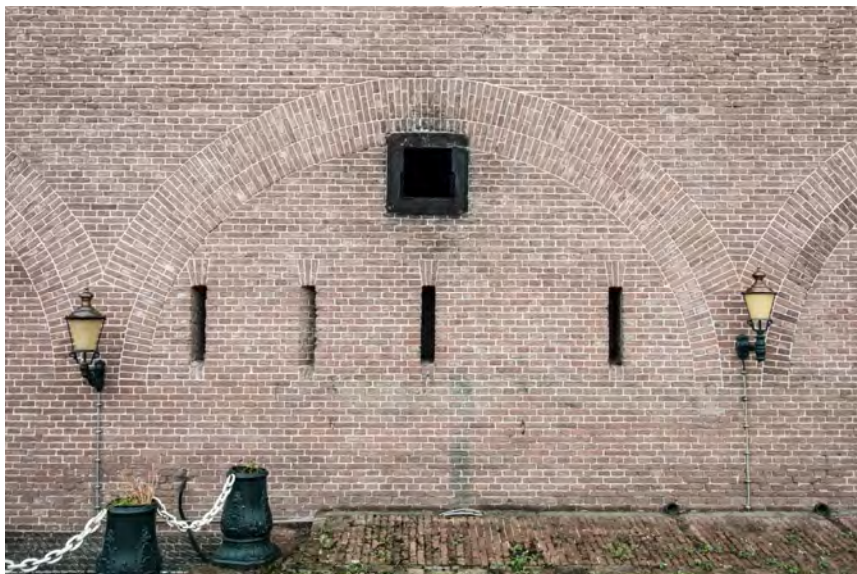
*De schietsleuven zijn het dichtst bijeen geplaatst nabij de entreepartij.*

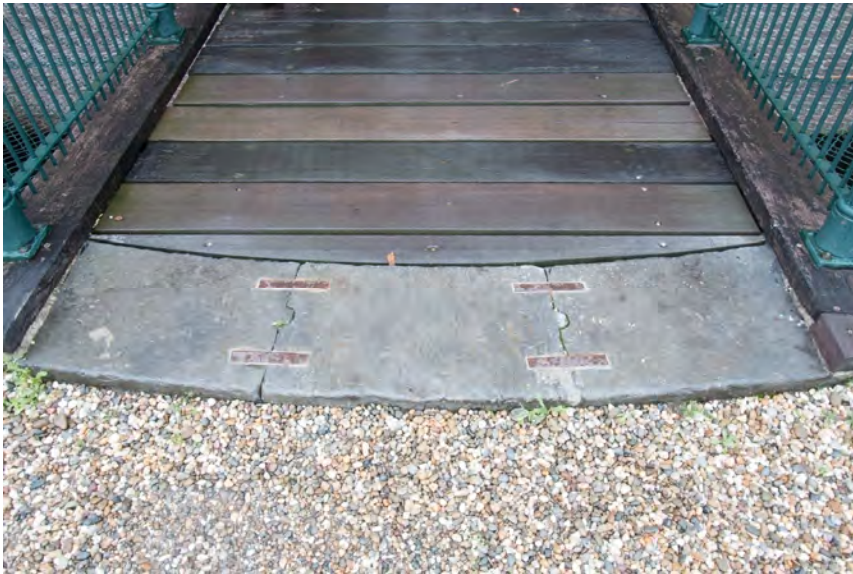
De huidige brug is voorzien van een hergebruikt ijzeren hekwerk dat uit het derde kwart van de negentiende eeuw zal dateren. De herkomst van het hek is onduidelijk. Oorspronkelijk was er zeker geen hek aanwezig. Een hek in combinatie met een rolbrug is onmogelijk. Het brughoofd is uitgevoerd in hardsteen. Drie blokken zijn met messing- en groef in elkaar gelegd, waarna de verbinding door middel van ijzeren doken tot stand is gebracht. Op de gemetselde rand om de 'gracht' staan bloempotten opgesteld, met kettingen daartussen, dit ter voorkoming dat bezoekers de 'gracht' in vallen. Deze bescherming is van recente(re) datum.

*De natuurstenen blokken bij de brugopgang zijn nog negentiende-eeuws.*

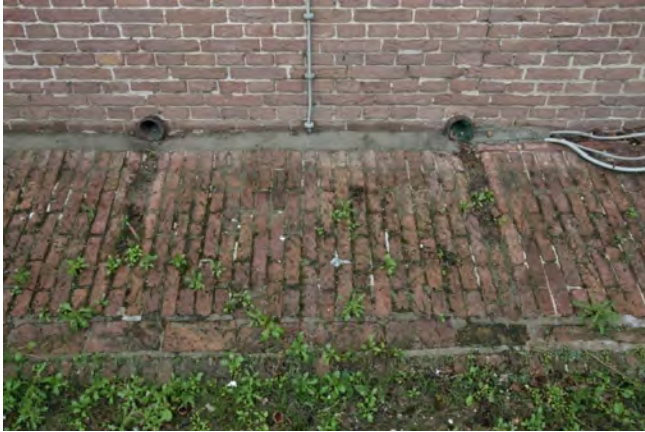
Voorlangs de gevel ligt een schuin tegen de gevel gelegd stoepje dat in de bestektekening als rabat is aangeduid, een term die vermoedelijk uit de bosbouw komt,<sup>35</sup> waar we rabatten kennen als grondophogingen tussen greppels om bomen op te planten. Nu zouden we een dergelijk schuin stoepje misschien beter als stenen talud aanduiden. Het rabat of talud om het gebouw is schuin gelegd om water van het gebouw weg te leiden. De stenen van het rabat zijn handgevormd, wat aannemelijk maakt dat we hier nog van doen hebben met het oorspronkelijke rabat. Het terreplein aansluitend op de 'gracht' en het rabat is van grind voorzien. We weten niet of er oorspronkelijk ook grind heeft gelegen. Grind heeft als voordeel dat in nachtelijke uren voetstappen vanuit het bomvrije gebouw kunnen worden gehoord. Voor het verplaatsen van geschut lijkt grind ons echter ongeschikt.

*De rabat langs de voorgevel. De buizen in de gevel zijn vuilwaterkokers van gietijzer, zoals in het bestek beschreven. Deze openingen werden standaard aan de binnenzijde afgesloten met een eiken stop en ring.*

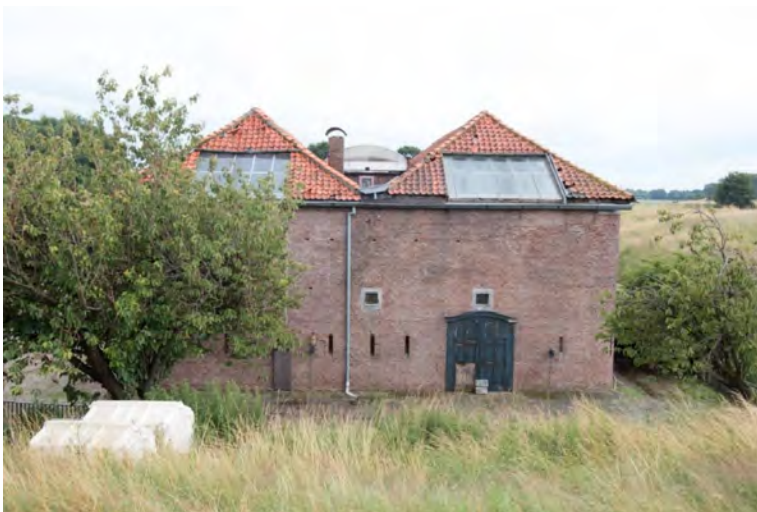
De rechter zijgevel van het gebouw heeft dezelfde eigenschappen als de voorgevel, met dien verstande dat de gevel beduidend korter is, en er in het gevelvlak geen gemetselde bogen zijn te zien. De gevel is voorzien van schietsleuven, vensteropeningen met hardstenen lijsten en een afdekkende rollaag met ook hier nog enkele oorspronkelijke gootbeugels. De mastgoot zelf is (uiteraard) vernieuwd en ook de regenpijp is niet oorspronkelijk. In de gevel is ingegrepen door het aanbrengen van een deuropening. De deuropening is in de jaren zeventig van de vorige eeuw tot stand gebracht met gebruikmaking van een stel negentiende-eeuwse deuren, die hier dus van elders zijn hergebruikt. Bij deze wijziging is een schietsleuf verloren gegaan.

*De rechter zijgevel van het gebouw, met secundaire deuropening en dakramen.*

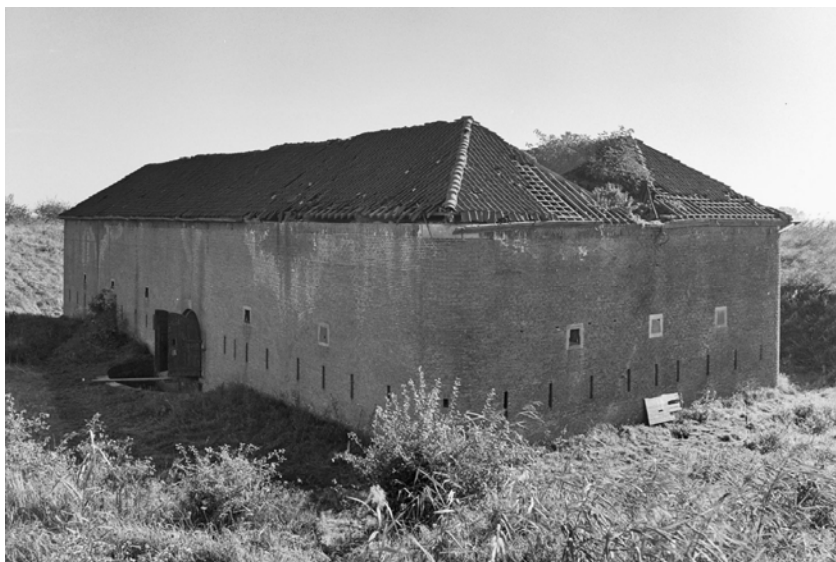
*De rechter zijgevel van het gebouw in 1972. Bomen komen door het dak.*

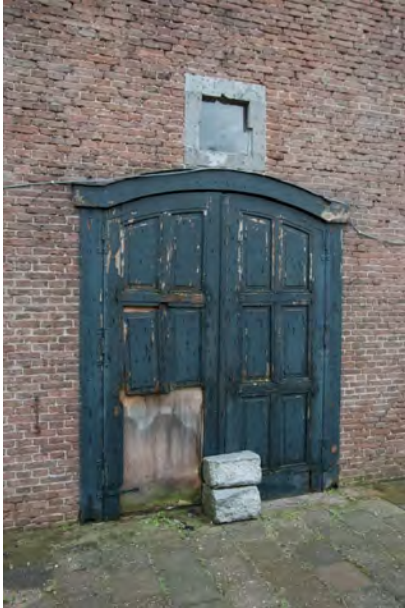
*De secundaire deurpartij in de rechter zijgevel, tot stand gebracht in de jaren zeventig van de vorige eeuw, met behulp van hergebruikte deuren en lijstwerk (herkomst onbekend).*

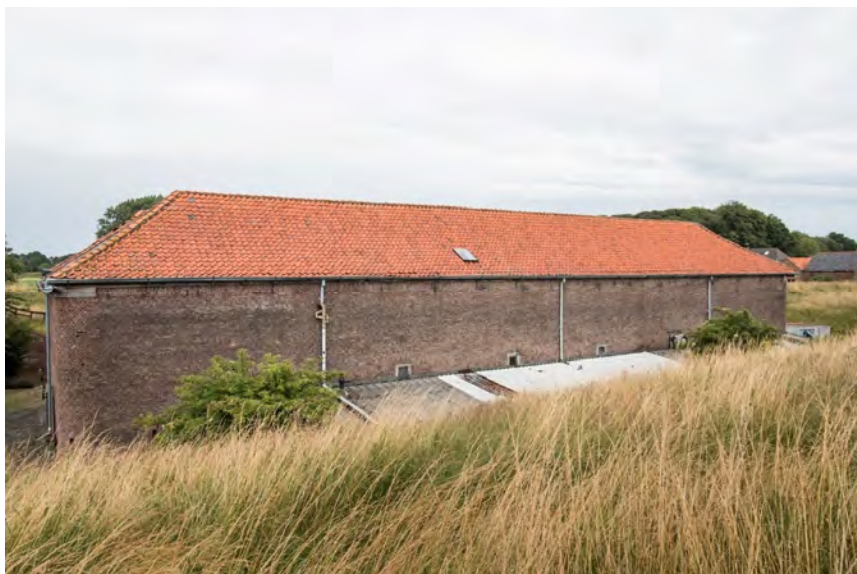
De achtergevel van het gebouw is gelijk aan de voorgevel, uiteraard met dien verstande dat een entreepartij met deuren, brug en 'gracht' hier niet is uitgevoerd. Gevolg daarvan is ook dat de indeling van de gevel zeer regelmatig is, waarbij onder iedere gewelfboog drie schietsleuven op regelmatige onderlinge afstand en een vensteropening zijn aangebracht. De gevel lijkt wat meer te lijden gehad te hebben onder weersinvloeden, wat met name het voegwerk niet ten goede is gekomen. De gevel is op het zuidwesten gericht. Langs de gevel is het rabat nog aanwezig. Regenbuizen hebben hier oorspronkelijk niet gezeten.

*De achtergevel in de huidige toestand.*

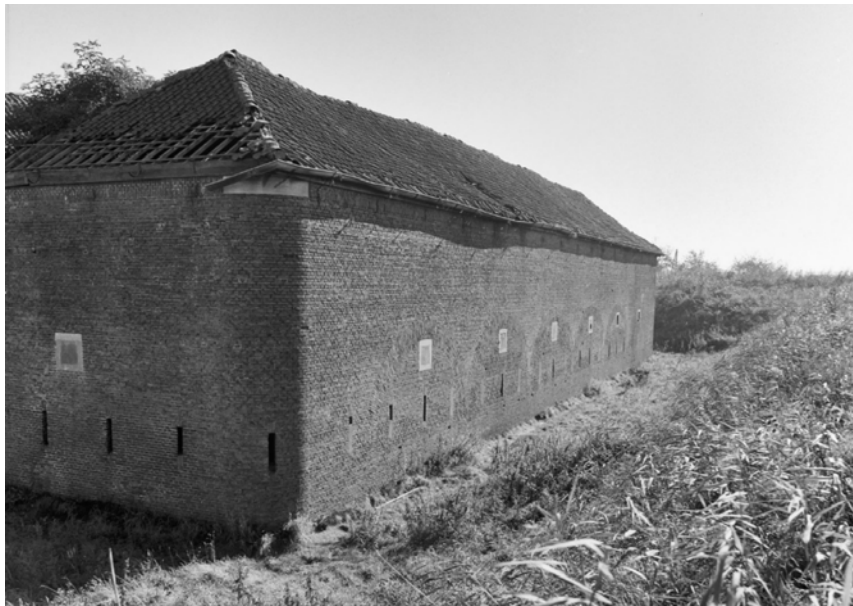
*De achtergevel in 1972. Onder de schietsleuven zijn enkele (korteling)gaten te zien, die thans nog bestaan.*

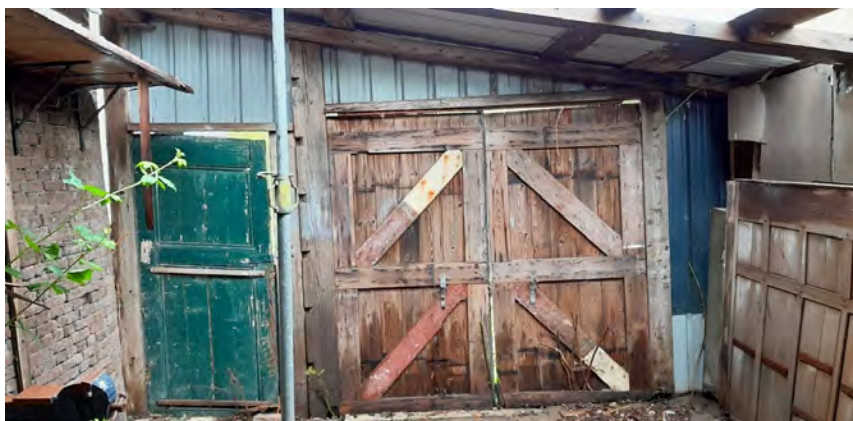
Tegen de gevel is in het laatste kwart van de twintigste eeuw een onooglijke éénlaags aanbouw tot stand gebracht. Hierbij is gebruik gemaakt van een houten constructie van stijlen, liggers en dakbalken in combinatie met ijzeren wand- en dakplaten. De ruimte die op die manier is ontstaan, is voorzien van een vloer met betontegels.

*De aanbouw is van inferieure kwaliteit. Bij de bouw zijn een moerbalk en één of meerdere oude deuren hergebruikt. Rechts op de foto een houten lambrisering van elders.*

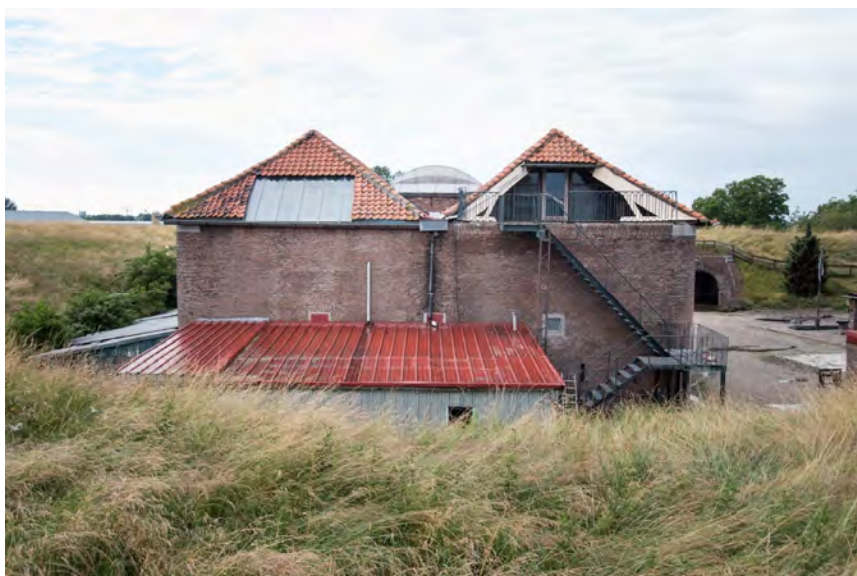
*De linker zijgevel in huidige toestand.*

Het beeld van de linker zijgevel is tijdens de verbouwing in de jaren zeventig en in de daarop volgende periode ingrijpend gewijzigd. Zo is er een inferieure aanbouw<sup>36</sup> onder plat dak tegen de gevel tot stand gebracht, en is er tegen de gevel een sterk detonerende, ijzeren trap met bordes gerealiseerd. Deze trap leidt naar een balkon/loggia die gerealiseerd is door vrijwel het volledige dakschild te verwijderen. De hoekkepers zijn hierdoor in het zicht gekomen én jammerlijk wit (kwam oorspronkelijk niet voor in het gebouw) geschilderd. De loggia heeft in de jaren zeventig een weinig fraaie pui met deur gekregen. De deur heeft een brievenbus, wat betekent dat deze deur als de voordeur van de woning op de zolder zal hebben gefungeerd. In de pui is een laat negentiende-eeuws glas-in-loodraam hergebruikt.

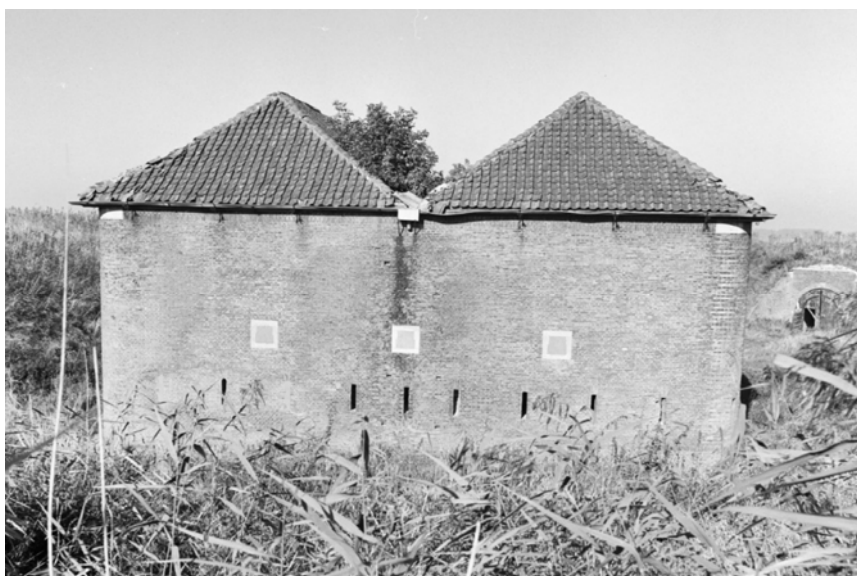
De linker zijgevel is in essentie een kopie van de rechter zijgevel. In 1972 verkeert de gevel nog grotendeels in oorspronkelijke toestand, zo blijkt uit een foto uit dat jaar. We zien op de foto dat twee schietsleuven zijn dichtgezet, alsmede alle drie de vensteropeningen. Het gevelbeeld is vlekkelig, wat het gevolg is van waterschade, meest duidelijk aanwezig onder de verzamelbak ter plaatse van de zakgoot.

*De situatie in 1972.*

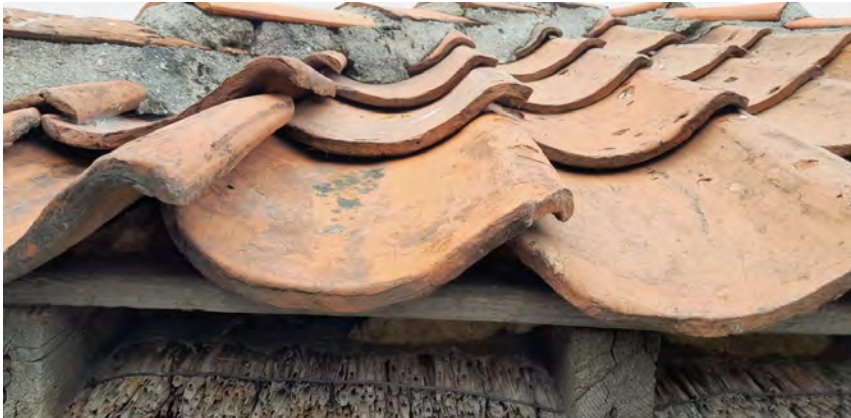
De dakschilden zijn voorzien van oranje Oud Hollandse dakpannen. Het ontbreken van fabrieksstempels doet vermoeden dat dit **grotendeels** de oorspronkelijke pannen zijn. Vergelijkbare pannen zullen van elders zijn aangevoerd. Van foto's uit de jaren zeventig is bekend dat tijdens de verbouwing in die tijd alle pannen een keer van het dak verwijderd zijn geweest. Toen zijn ook de grote dakramen tot stand gebracht. De bestektekeningen uit 1862 (langsdoorsnede) maken het aannemelijk dat één van de dakschilden oorspronkelijk een dakkapel heeft gehad. Een foto van de het werk bij de Bernsche Hoeven uit 1933 laat zien dat boven de linker zijgevel dan nog één

*Oud Hollandse pannen, mogelijk nog gedeeltelijk uit de bouwtijd.*

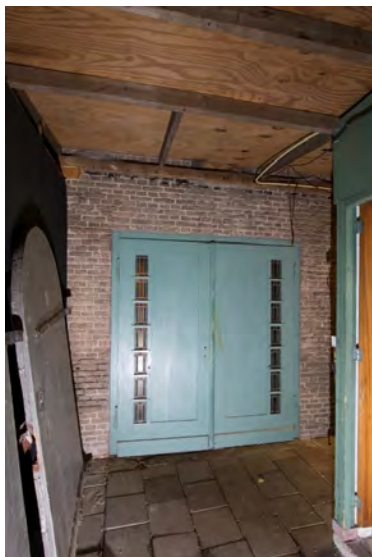
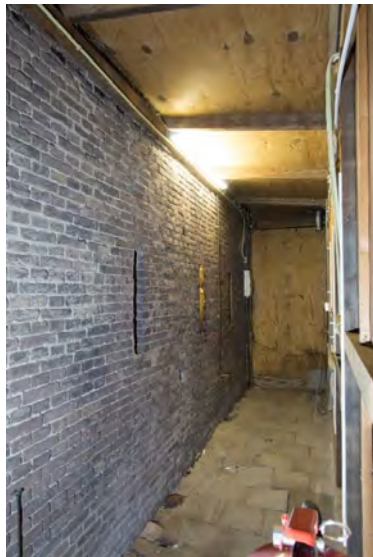
*De aanbouw met toegevoegde tussendeur.*

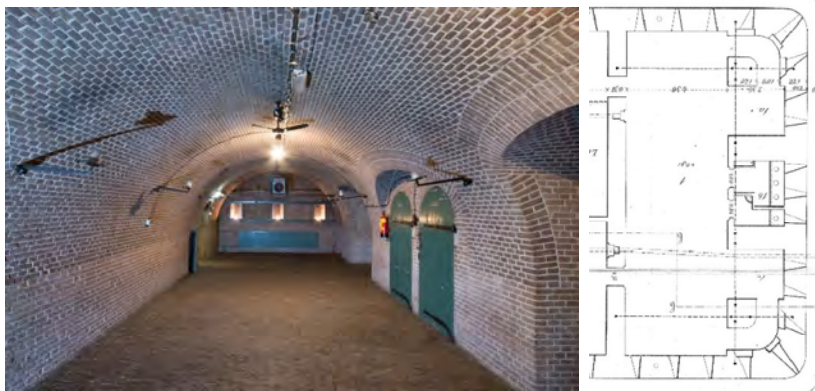
In de ruimte zijn ook de negentiende-eeuwse deuren van de privaten behouden gebleven. De rondboogdeuren zijn met gehengen aan de opstanden bevestigd. De onderste gehengen zijn ingelaten in de taats van de natuurstenen vloerblokken, de bovenste afgehangen op een duim die aan een hardstenen duimblok is bevestigd. De deuren zijn met bouten en zeszijdige moeren aan de gehengen bevestigd. De deuren zijn groen overschilderd. Bij de laatste overschildering met groene verf is een oudere opschrift op een grijze ondergrond 'PRIV. MS.' en 'PRIV. OFF' niet overschilderd. We vermoeden dat over de huidige opschriften nog oudere (identieke) opschriften aanwezig zijn. De sloten van de deuren zijn verdwenen. De slotkasten zijn leeg.

Ruimtenummer 1, gezien in de richting van de achtergevel, met rechts de privaatdeuren.

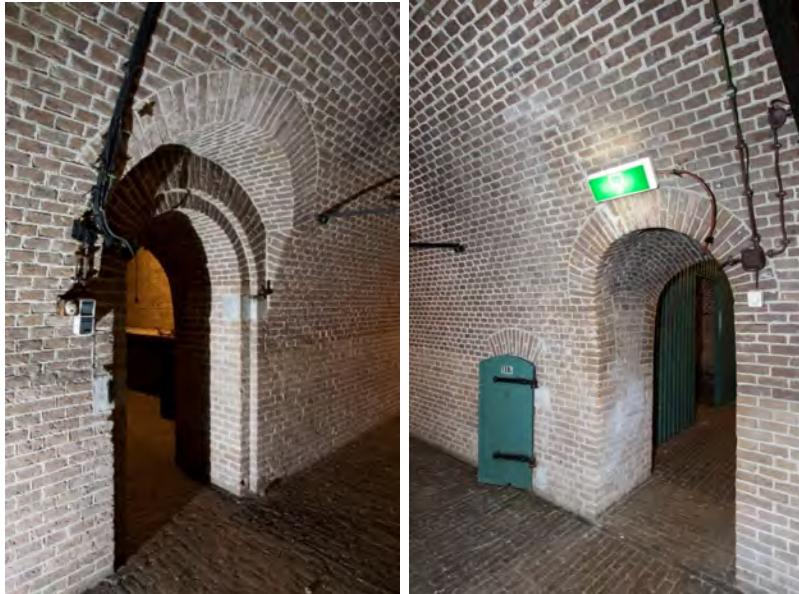
*De doorgang naar de keuken heeft een naar binnendraaiende deur gehad. De doorgang naarlangs het levensmiddelenmagazijn is zonder deursponning uitgevoerd.*

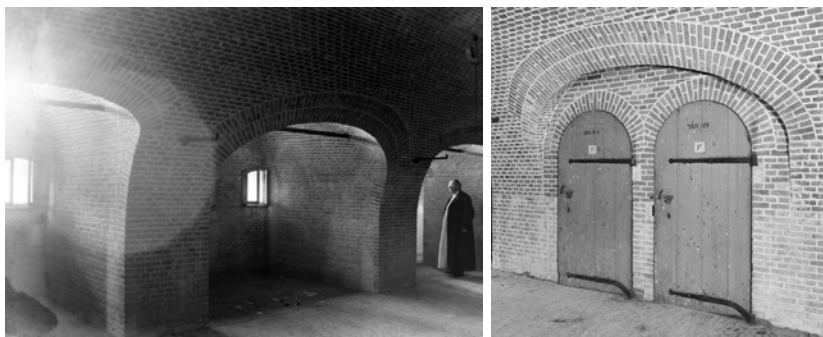
De schietopeningen in de afgeronde hoeken konden uiteraard niet op de wijze hierboven beschreven, worden afgesloten. We treffen hier stolpvensters. Deze vensters zijn op dezelfde wijze aan het muurwerk bevestigd als de eerder genoemden schuifbalken, dus met bouten (draadeinden) en zeszijdige moeren. Net als de schuifbalken zijn de venters ook al op foto's uit 1933 te zien en worden ze in het bouwbestek genoemd. Niet alle ramen zijn uitvoerig geïnventariseerd. Het beeld dat we van de vensters hebben gekregen, is dat een deel mogelijk nog negentiende-eeuws is en dat een deel van de vensters in het gebouw in de jaren zeventig zeker is vernieuwd.

Opname in het gesloopte fort bij Bernsche Hoeven (1933) met vensters gelijkend op de vensters in het fort achter de Hooge Maasdijk. Rechts de situatie in 1972 te Hedikhuizen, met negentiende-eeuwse schildering nog intact.

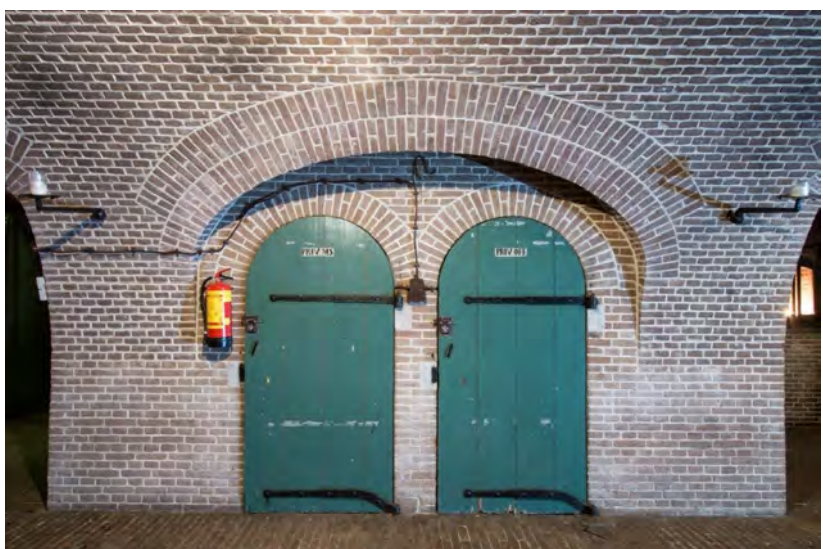
De deuren van de privaten stammen uit de bouwtijd, doch zijn geheel overschilderd. Daarbij zijn de deurnummers verdwenen.

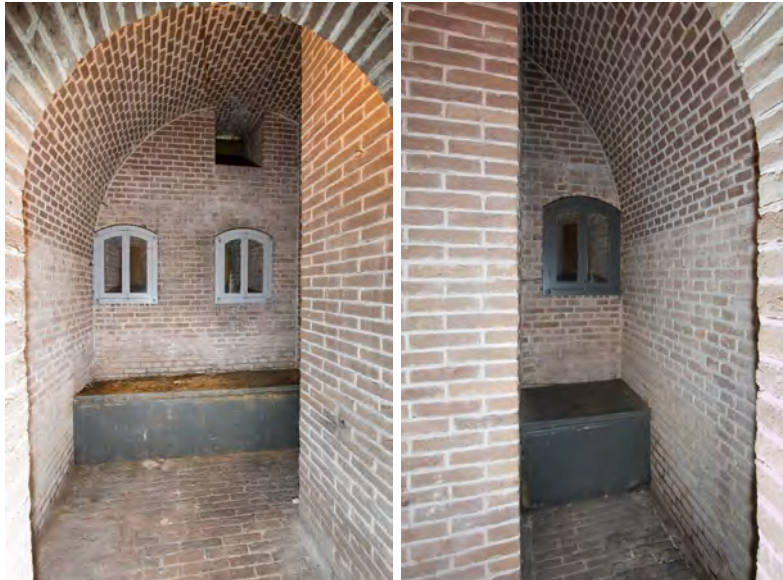
*De privaten zijn ontdaan van fonteintje en gootsteen, maar verkeren verder nog in oorspronkelijke staat. Soldaten werden geacht naast elkaar te kakken, terwijl officieren ongestoord hun behoeften konden doen.*

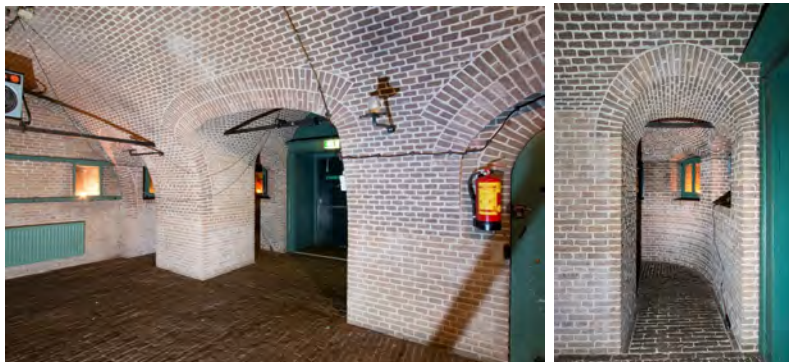
*De ruimte 1a, is voorzien van een secundaire buitendeur. Een gangetje leidt langs de schietgaten in de afgeronde hoek. Hier zijn de trekankers van de constructie vrij goed te zien.*

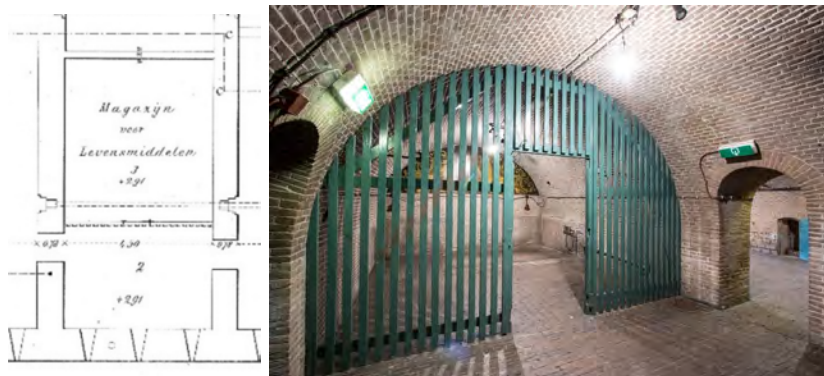
hebben gehad. Er zijn geen deursponningen uitgevoerd, er zijn geen taatspotten, duimblokken en sluitblokken ingemetseld. De ruimten 2 en 3 zijn van elkaar afgescheiden middels een houten traliewand. Voorafgaande aan de veldverkenning werden de bouwtekeningen niet geraadpleegd en eerlijkheid gebiedt te zeggen dat de traliewand tijdens het veldwerk niet werd herkend als een oorspronkelijke ruimteafscheiding. De wand heeft ook weinig dateerbare karakteristieken. De toepassing van smeedijzeren nagels is een aanwijzing dat we van doen hebben met een negentiende-eeuwse wand. De wand is helaas ontdaan van de deur, wat overigens een betrekkelijk eenvoudige traliewerkdeur geweest moet zijn. Men zal in 1862 voor een houten traliewerk hebben gekozen om luchtcirculatie in stand te houden. Het is aannemelijk dat in het levensmiddelenmagazijn stellingen hebben gestaan. Daarvan zijn nu geen (duidelijke) sporen meer aanwezig.

Het magazijn voor levensmiddelen (ruimte 3).
