## Hedikhuizen Bij Rietveldenweg 2 Fort 'Werk achter den Hoogen Maasdijk'

Bouwhistorisch verkenning

BAAC Rapport B-22.0364

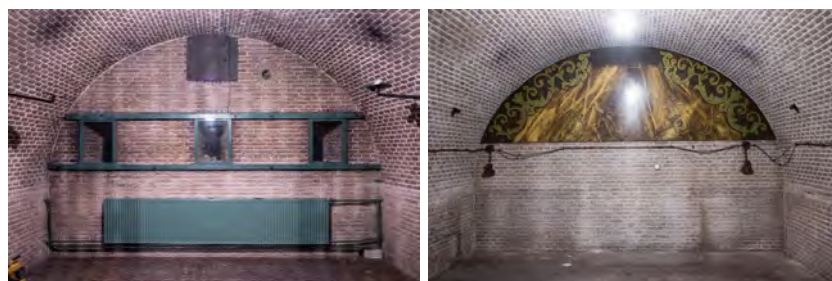
De kopmuren van ruimten 2 en 3.

Ruimten 2 en 3 hebben de oorspronkelijke klinkervloer, waarvoor bewijs eerder al geleverd is. De opstanden en het gewelf zijn van oudsher in schoonmetselwerk uitgevoerd, zoals in alle overige vertrekken is er veel zorg besteed aan de steekgewelfjes ten behoeve van de doorgangen in de muren. De gevel met drie schietsleuven heeft oorspronkelijke schuifbalken met daarin ramen uit de jaren zeventig opgenomen. Het venster daarboven is met plaatmateriaal dichtgezet, de opening voor rookafvoer is nog intact. Tegen de gevel is secundair een radiator aangebracht. Opvallend aan de schietgaten is dat de dagkanten van de openingen met veel donkere paarsrode baksteen zijn gemetseld dan de rest van het opgaande metselwerk. De kleur (en hardheid) van de rode stenen komt overeen met de stenen die in de gewelven zijn toegepast. We zien dit ook in enkele andere

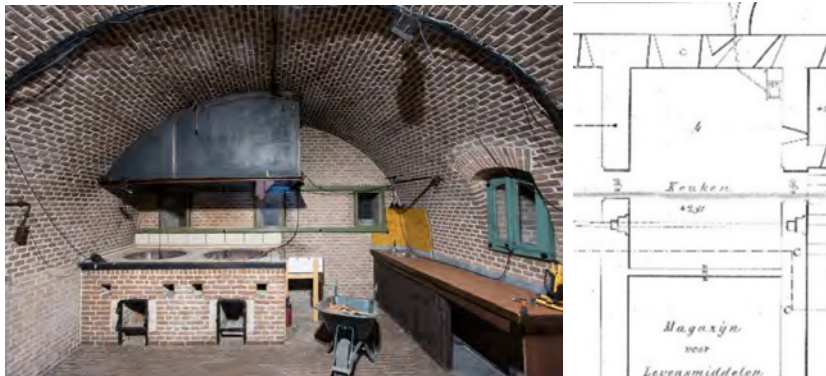
Van alle ruimten in het interieur behoort de keuken tot de makkelijk herkenbare. Dat komt omdat in de ruimte nog steeds een fornuis aanwezig is, tegen de gevel gesitueerd. Dit fornuis is met handvormstenen en met kalkvoeg gemetseld, wat aantoont dat het negentiende-eeuws moet zijn. We nemen aan dat we hier te maken hebben met het oorspronkelijke fornuis, maar sluitend bewijs hiervoor is vooralsnog niet te geven. Wat opvalt aan de positie van het fornuis, is dat plaatsing ervan één enkel en één dubbel uitgevoerd schietgat lastig te gebruiken maakt. Dat er een fornuis op een andere plek in de ruimte heeft gestaan, is wel uit te sluiten, omdat we nergens anders in de ruimte voorzieningen om wasem af te voeren aantreffen. Het fornuis is niet getekend in plattegronden en doorsneden uit 1862. Wat ook vragen oproept, is dat we geen opslag voor kolen in plattegrond en doorsneden zien. Een fornuis zal op kolen zijn gestookt en ook kachels in de ruimten zullen zonder kolenopslag niet gefunctioneerd hebben. Er zijn ook geen storkokers aangetroffen voor een berging onder de kap.

*De keuken gezien in de richting van de gevel. Op de foto rechts een venster vóór een schietgat, links het fornuis.*

Boven het fornuis is een grote, secundaire rookvang aangebracht. Dit zal in de jaren zeventig of later zijn gedaan. Uit die periode stamt ook de grote ventilator die in een oorspronkelijke vensteropening is geplaatst. Tegen de gevel zijn de schuifbalken voor verdwenen luiken of ramen nog aanwezig. We zien hier, net als in ruimte 2, dat de dagkanten van de schietgaten met donkerdere paarsrode (hardere) stenen zijn gemetseld. De ramen die hier nu aanwezig zijn, stammen uit de jaren zeventig van de vorige eeuw. Dat geldt ook voor het tegelwerk van het fornuis. De strookluikjes van het fornuis zijn overigens verdwenen.

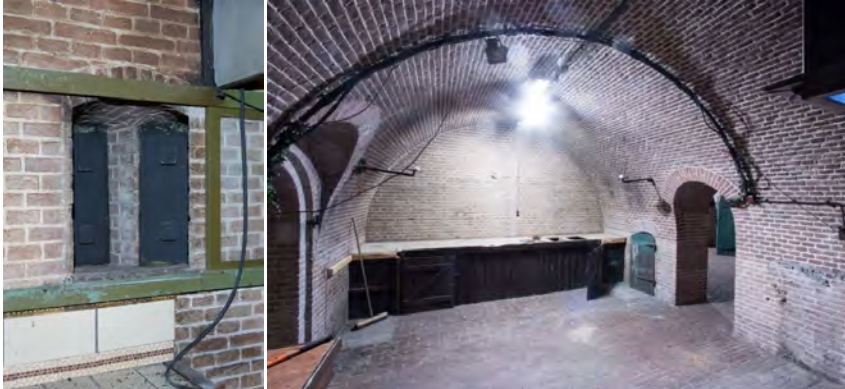
*Het dubbele schietgat lijkt niet gefunctioneerd te kunnen hebben vanwege het fornuis. Het fornuis is op een enkele negentiende-eeuwse tekening (de tekening op linnen) al te zien en moet dus wel oorspronkelijk zijn.*

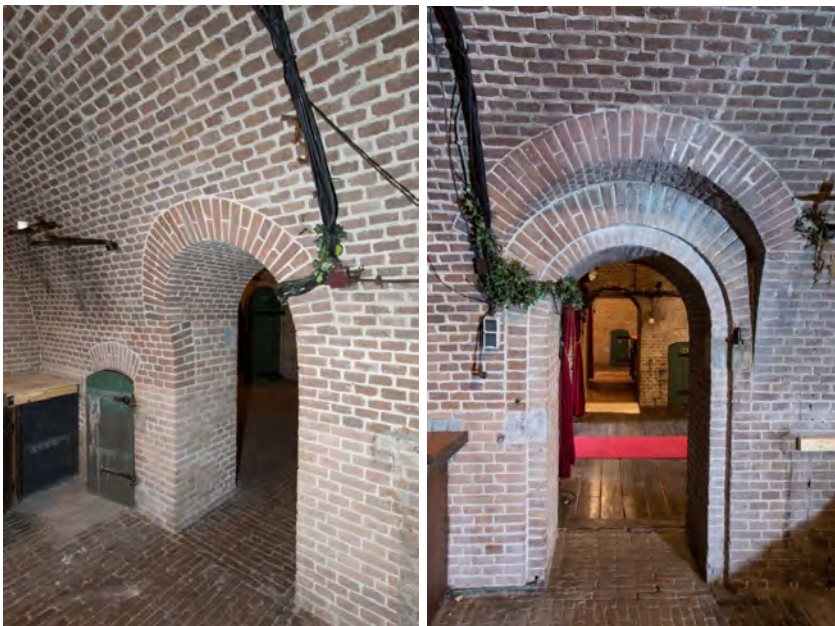
*Op de foto links de doorgang naar ruimte 1, met een (verdwenen) naar buiten draaiende deur. Op de foto rechts de doorgang naar de centrale ruimte 5, waar een naar binnendraaiende deur is verdwenen. Beide deuren zijn in een bijgebouwtje in opslag genomen, en zouden dus teruggeplaatst kunnen worden.*

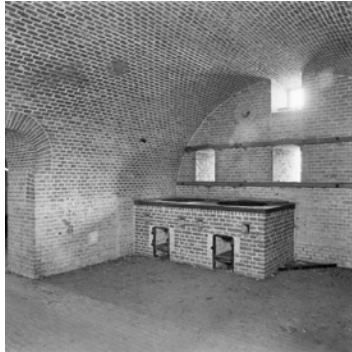
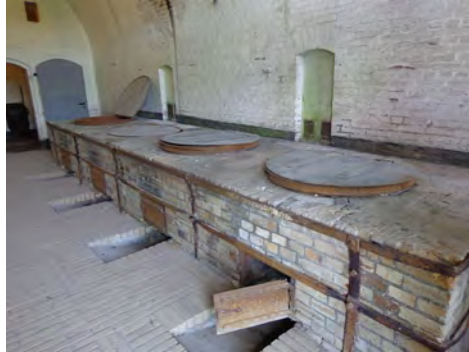
Het fornuis op een foto uit 1972. Rechts een enigszins vergelijkbaar fornuis in het bijna twintig jaar jongere Fort 't Hemeltje ([Bestand:Fort 't Hemeltje F Bomvrije kazerne Keuken.jpg - Wikipedia](#)). Zie ook fornuizen in Fort Everdingen, Fort Vechten en Nieuwe Steeg te Asperen.

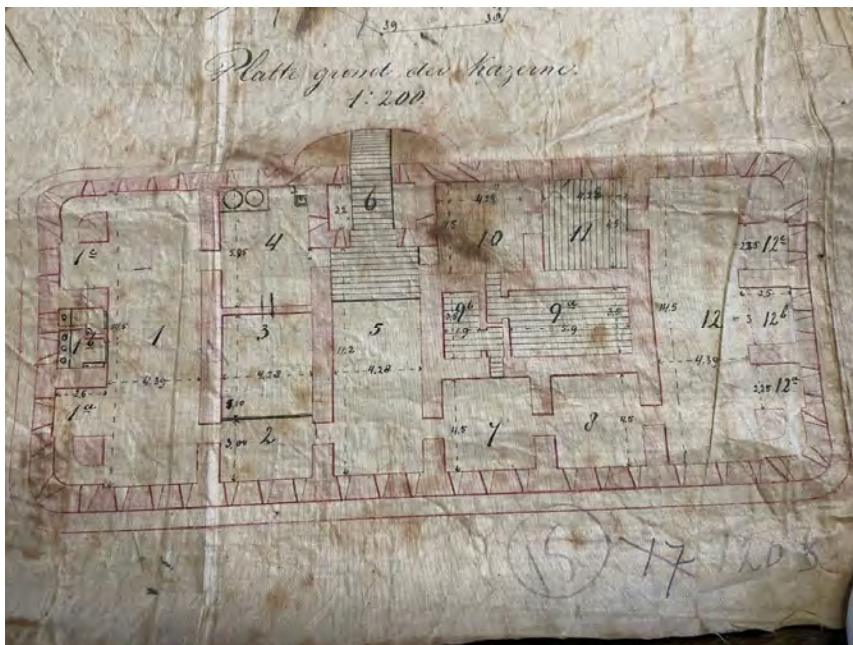
Tekening uit de negentiende eeuw (datering ontbreekt) waarop het fornuis wél is te zien. Mogelijk is dit een soort afbouwontwerp.

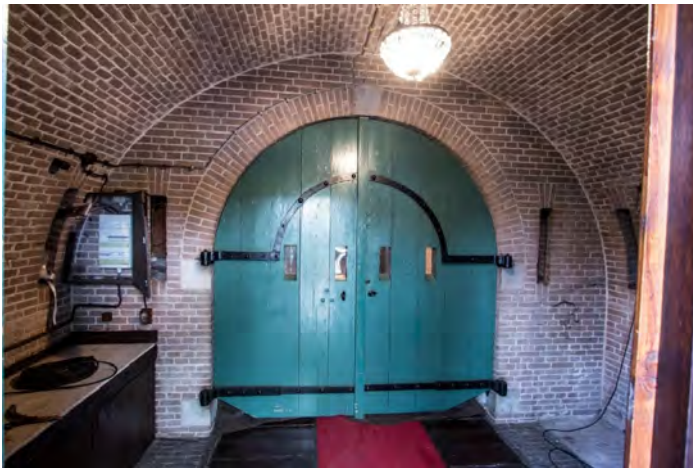
De functie van ruimte 6 is overduidelijk, dit is een voorportaal. Dat voorportaal kon worden verdedigd. In alle wanden zijn schietsleuven aanwezig en ook de binnendeuren van het portaal zijn van schietsleuven voorzien. Het portaal heeft nog de oorspronkelijke klinkervloer, met daarbinnen een plankenvloer. De vloerplanken zelf zijn niet meer negentiende-eeuws. Ze vervangen vloerdelen die op foto's uit 1972 al zijn verdwenen en in feite het dek van de rolbrug waren. De houten vloer

*Het portaal in de huidige toestand.*

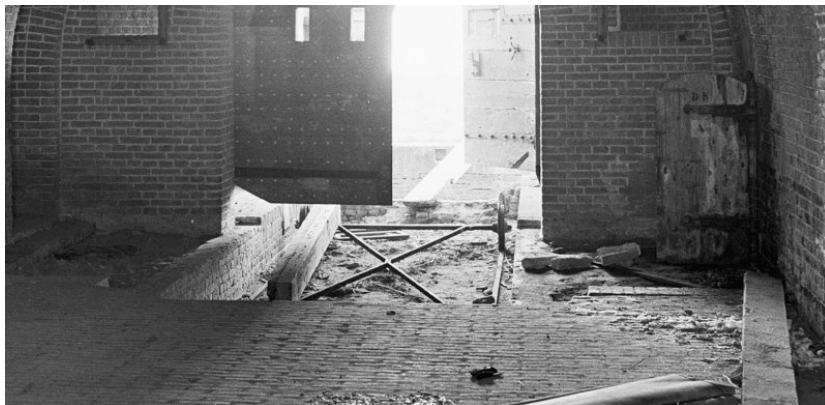
Het restant van de rolbrug op een foto uit 1972.

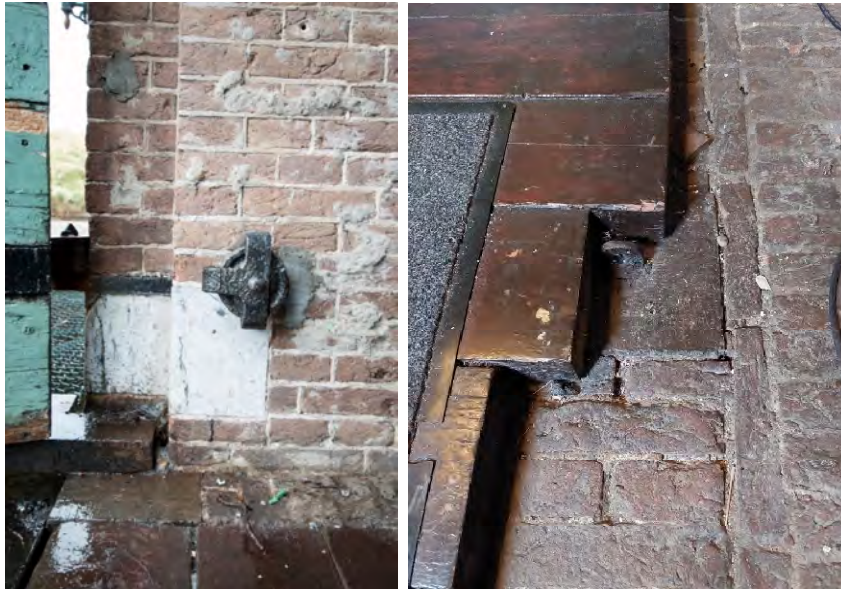
Eén van de twee katrollen die werden gebruikt om de brug naar buiten te kunnen rollen. De katrol is bevestigd aan een duimblok. Rechts een natuurstenen blok dat ook met de rolbrug te maken heeft. Het blok vormt mede het bewijs dat de klinkervloer oorspronkelijk moet zijn.

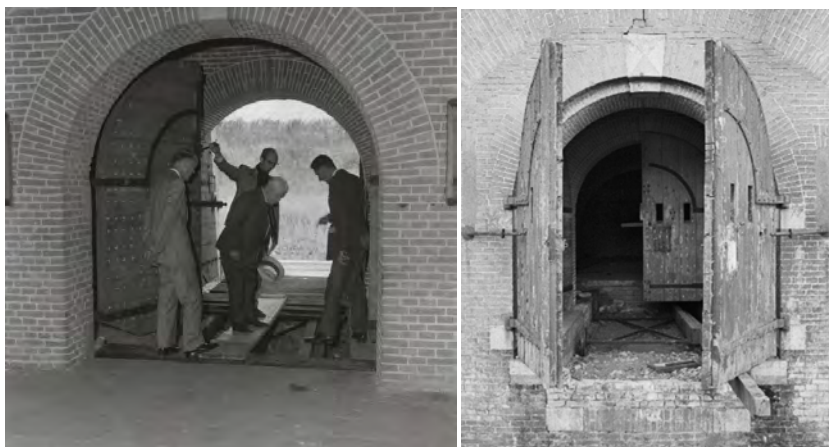
Opmaken uit 1972, met links interesse in het restant van de rolbrug.

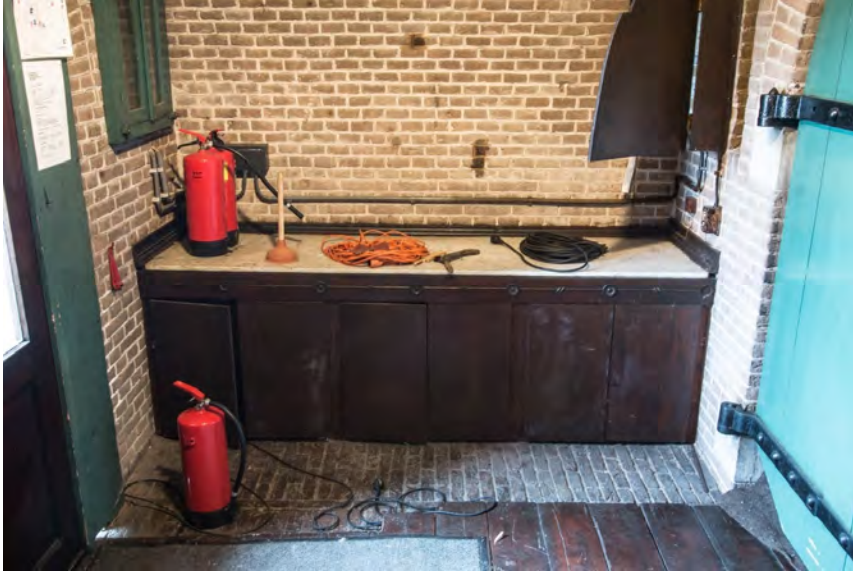
In het portaal is een kastenblokje tegen de linkerwand gezet. Dat is vermoedelijk pas ná de verbouwing in de jaren zeventig van de vorige eeuw gedaan. Zeker niet eerder. De schietsleuven in de voorgevel zijn (vermoedelijk van oudsher) af te sluiten met schuifvensters. Uitgaande van foto's uit 1972, zijn die vensters in die tijd waar nodig deels hersteld of zelfs geheel vernieuwd. Technische

*Secundair kastenblokje in het portaal.*

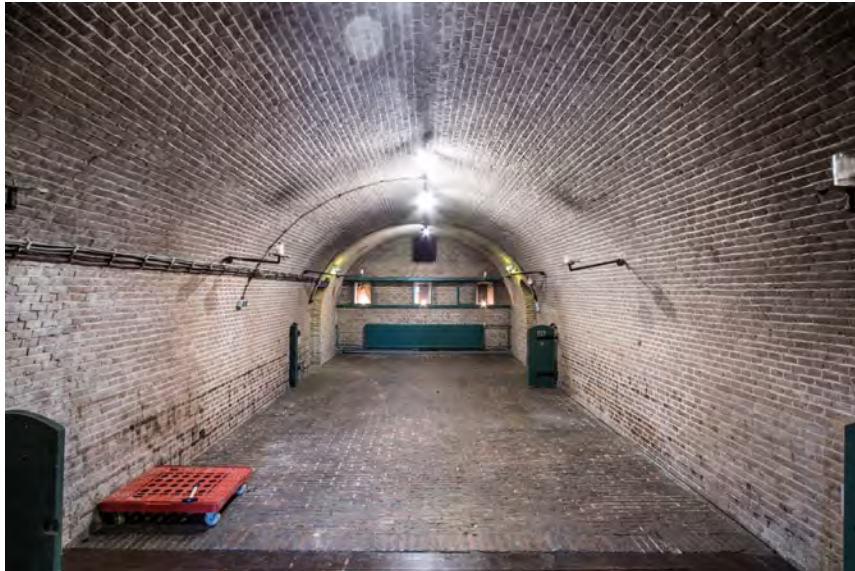
De centrale ruimte, nummer 5, is een vrij overzichtelijke ruimte. De klinkervloer die er ligt, stamt uit de bouwtijd, zoals hiervoor al duidelijk is geworden. De opstanden en het tongewelf zijn van oudsher in schoonmetselwerk uitgevoerd. Eerder is al aangegeven dat hiervoor twee verschillende soorten baksteen zijn gebruikt. In het tongewelf zijn ogen gemetseld met daaraan nog enkele oorspronkelijke en enkele nagemaakte staven waaraan lantaarns gehangen konden worden. In de jaren zeventig zijn hier kaarsenstandaards van gemaakt door er een roset aan vast te lassen.

*De centrale ruimte, nummer 5.*

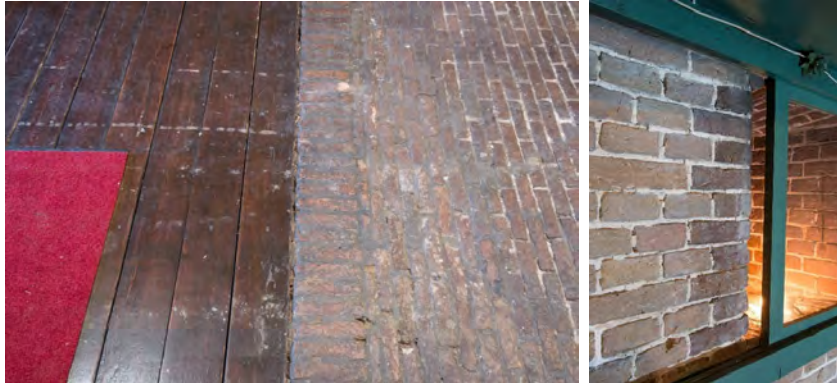
*De aansluiting van de gereconstrueerde houten vloer op de oorspronkelijke klinkervloer. We zien dat de rollaag met portlandcement is gemetseld, wat wijst op herstelling van de rollaag en het begin van de vloer én dus ook de oorspronkelijkheid van het met veel wittere voeg gemetselde klinkerwerk rechts daarvan. Op de foto rechts de paarsere (hardere) baksteen in de dagkanten van de schietgaten.*

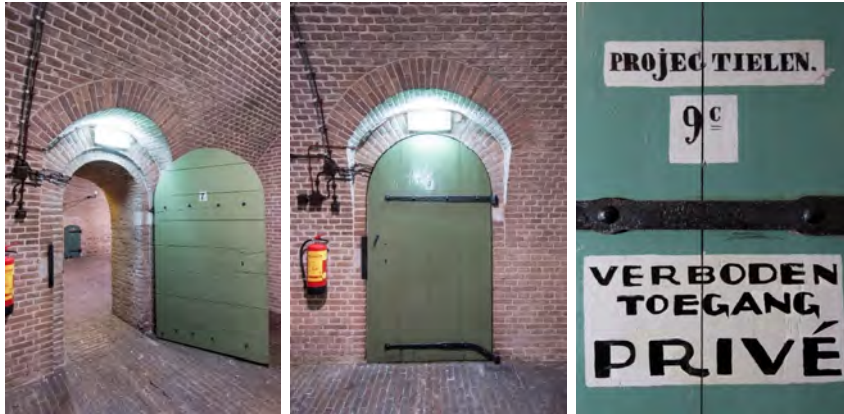
De toegangsdeuren stammen uit de bouwtijd van het pand (één deur is uitgenomen en staat in opslag), wat we onder andere op kunnen maken uit het hang- en sluitwerk, dat negentiende-eeuws is. De deuren zijn uitgevoerd met geschilderde deurnummers aan weerszijden én in geval van het projectielenmagazijn, opschriften. Het opschrift 'VERBODEN TOEGANG PRIVÉ' is uit de tijd dat de zolder als woning in gebruik was. Typologisch zijn de letters gebaseerd op schift uit de Interbellumperiode. Het opschrift 'PROJECTIELEN 9c' is in oorsprong ouder, doch overschilderd. Dit zal zijn gedaan in de tijd dat het verbodsopschrift werd aangebracht.

*De tussendeur in geopende en gesloten toestand. Rechts de opschriften van de deur naar het magazijn.*

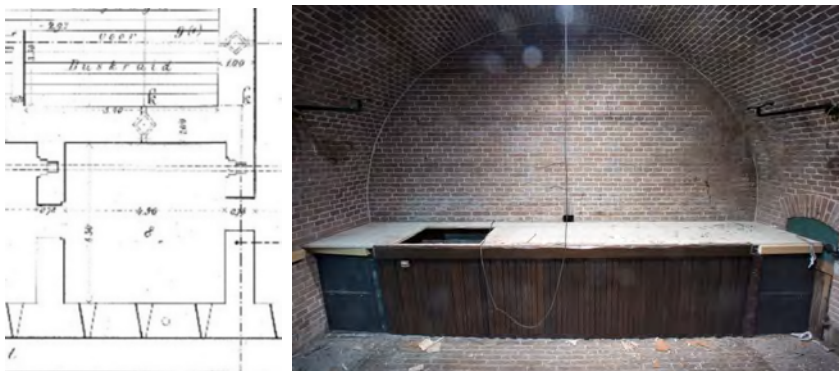
Ruimte 8 op te tekening uit 1862. Rechts zicht richting het kruitmagazijn.

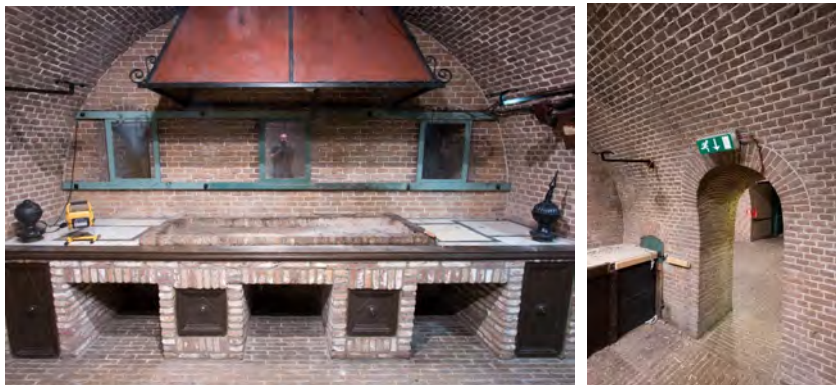
Kookinrichting uit de jaren zeventig van de vorige eeuw of van nog iets recentere datum.

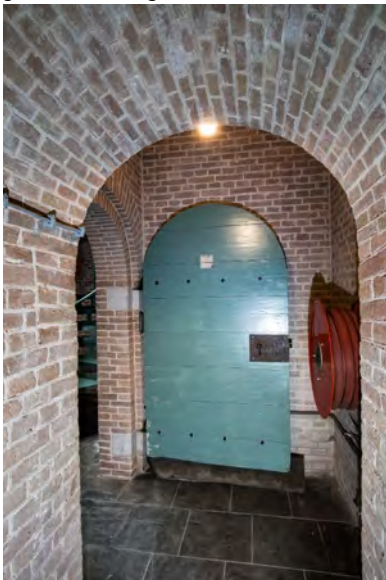
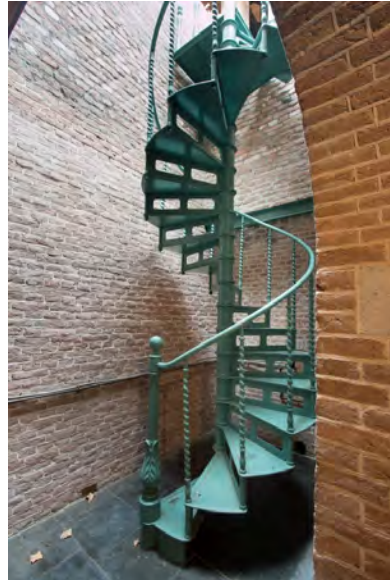
Het projectielenmagazijn en het bijbehorende voorportaal zijn in de jaren zeventig ontdaan van de houten vloer die hier sinds de bouw aanwezig was. Die oude houten vloer was zo geconstrueerd, dat

*Het portaal van het voormalige projectielenmagazijn, in de jaren zeventig van de vorige eeuw omgebouwd tot trappenhuis.*

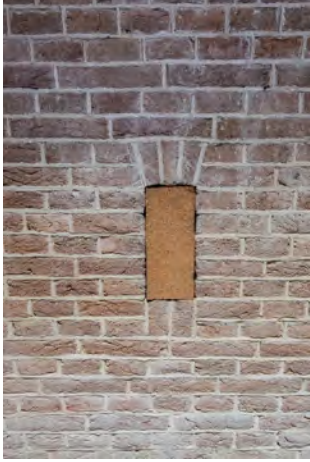
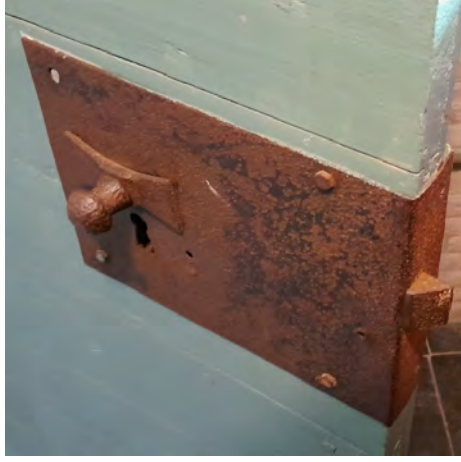
*Ventilatieopeningen en negentiende-eeuws deurslot (opnieuw vastgezet).*

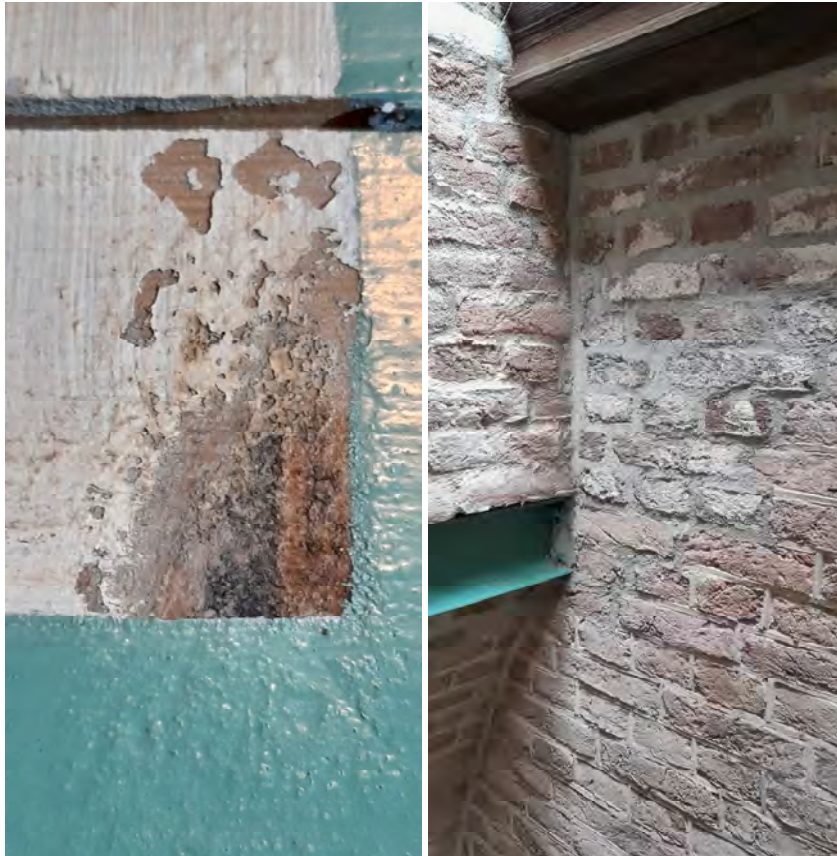
*Sporen van overschildering van een deur. Rechts doorbreking van het gewelf van het projectielenmagazijn.*

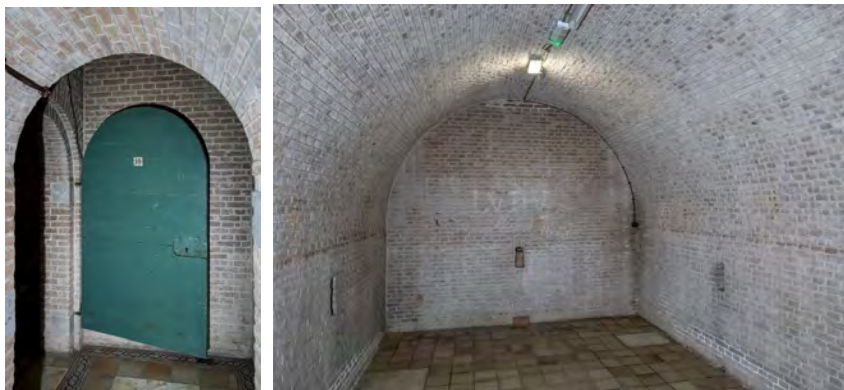
*Het portaal van het kruitmagazijn (links) en op de tweede foto het magazijn zelf.*

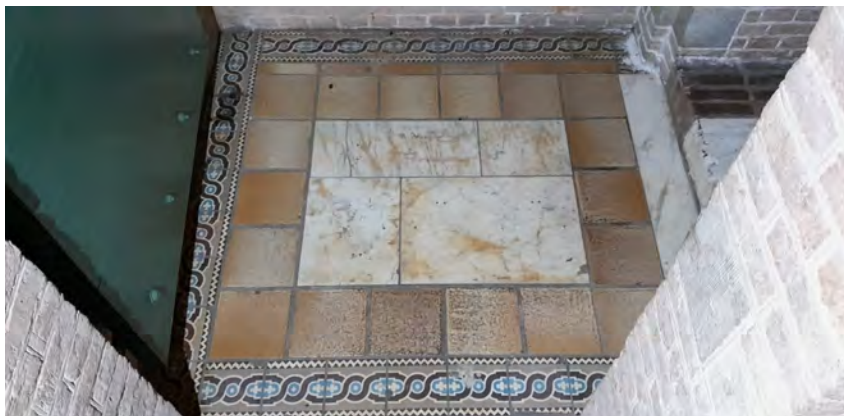
*Herinnering aan de bouwmaterialenhandel van de vorige eigenaars, een eigenaardige combinatie van vloertegels in het portaal van het kruitmagazijn. Oorspronkelijk lag hier een houten vloer, op het niveau van alle klinkervloeren.*

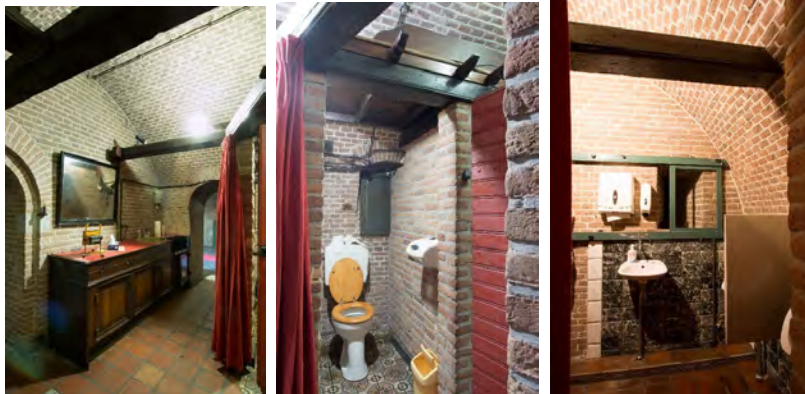
Wat vermoedelijk als wachtruimte bedoeld is, is omgevormd tot ruimte met sanitaire voorzieningen. Dat lijkt ten kosten gegaan te zijn van de oorspronkelijke klinkervloer.

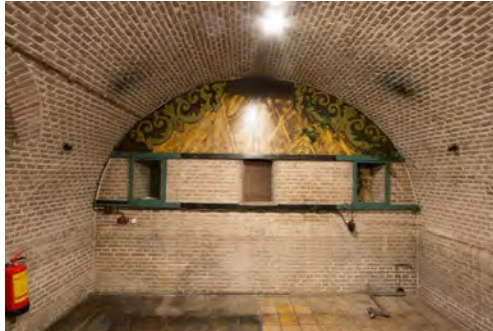
Het officersvertrek op tekening van 1862 en op foto anno 2022.

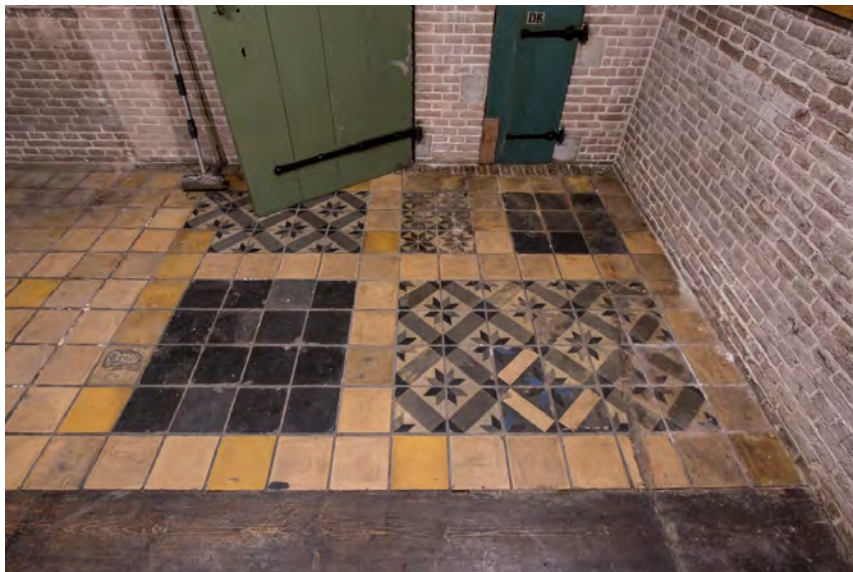
Een deel van de vloer is negentiende-eeuws, een ander deel is geplaveid met laat negentiende-eeuwse plavuizen die van elders afkomstig zijn en hier zijn hergebruikt.

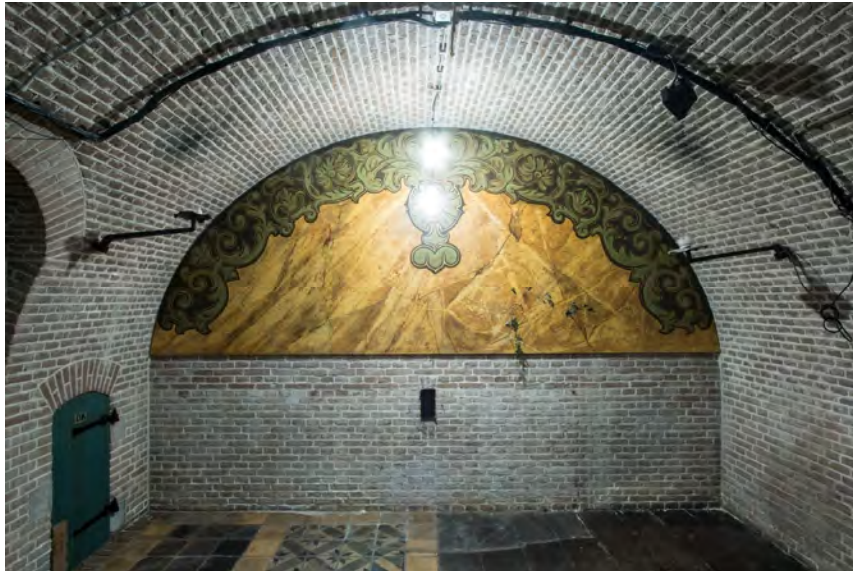
*De officiersruimte gezien in de richting van het kruitmagazijn.*

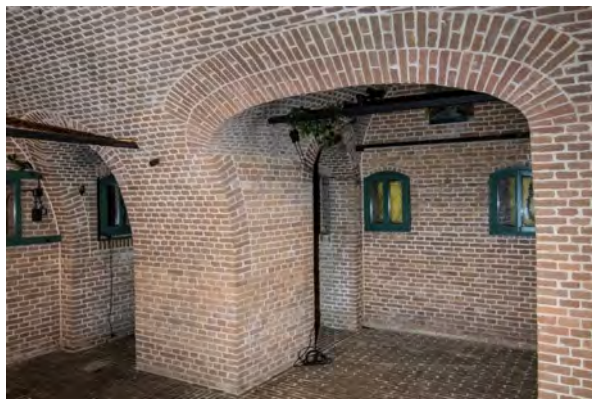
*Ruimte 12, vermoedelijk verblijfsruimte voor soldaten, op tekening uit 1862 en op een recente foto.*

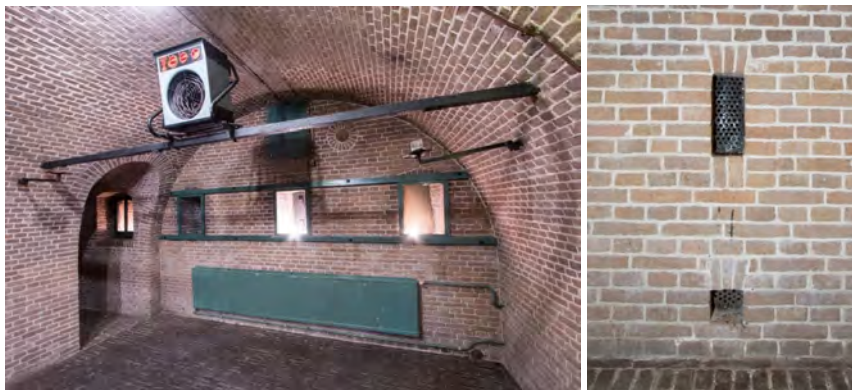
ingewikkelde, slingerende vormen mogelijk te maken. In de gewelven zien we de ijzeren ogen ten behoeve van de lantaarnstaven (enkele van de staven zijn nog aanwezig) én de trekankers die we kennen van de bouwtekeningen en het bestek. Toegevoegd zijn de elektrische installatie, de heater en de radiator. In de kopgevels zien we oorspronkelijke schietsleuven, met vermoedelijk ook boven- en onderbalken waarin nu ramen uit de jaren zeventig schuiven. In de achtergevel, waar de schuifbalken vermoedelijk in de jaren zeventig vernieuwd zijn, paarsrode bakstenen in de bogen en dagkanten. In de voorgevel is dat laatste niet het geval en zijn dezelfde stenen gebruikt als in de rest van de opstand. Boven de schietsleuven de met natuursteen omlijste vensteropeningen, waarvan er één nu wordt misbruikt als spuiopening voor een inpandig aangelegde regengoot én een ronde opening ten behoeve van een al lang verdwenen kachelpijp. Aardig aan de ventilatieopeningen van het kruitmagazijn is dat deze hier nog voorzien zijn van de oorspronkelijke roostertjes.

Ruimte 12. Rechts ventilatieopeningen met negentiende-eeuwse roostertjes intact.

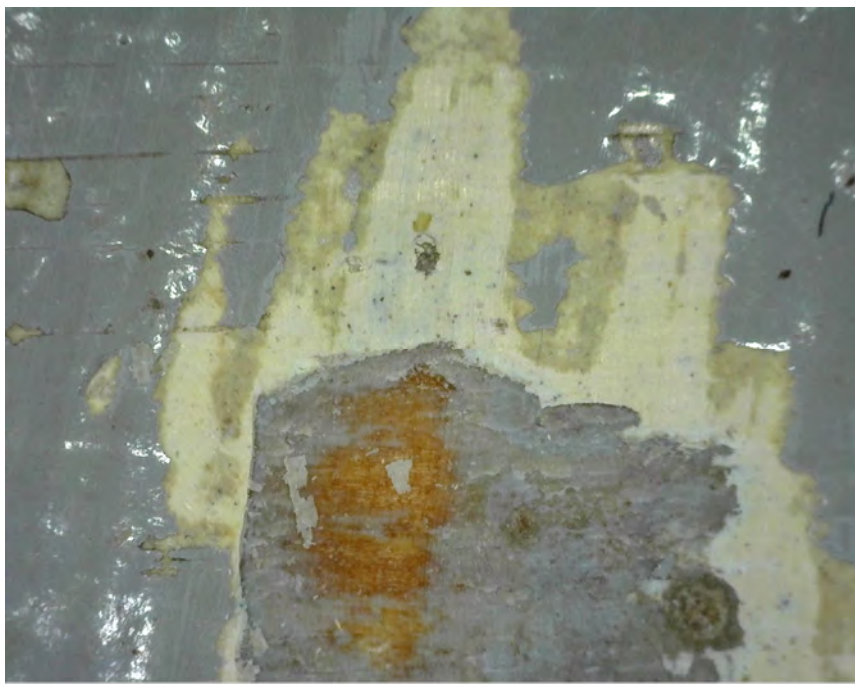
*Op de deur met ruimtenummer 7 is een insnede gemaakt om de oudst aanwezige verflagen in het zicht te brengen. Dit is een microscopopname van die insnede waarop de we grijze verflaag uit 1862 op het hout zien aangebracht.*

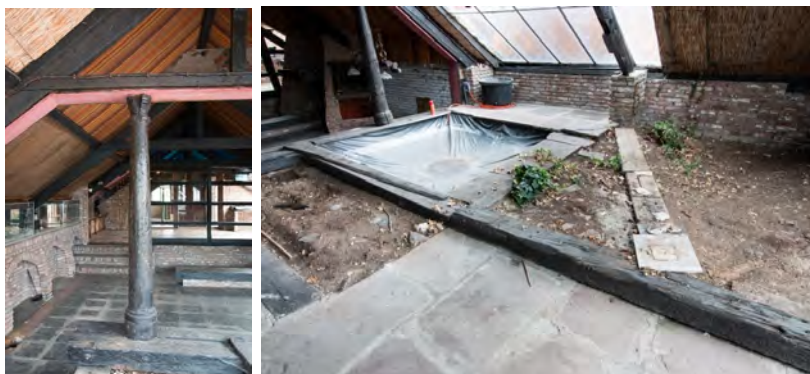
*De hergebruikte houten zuil op de overgang van binnentuin naar zitkuil. Rechts de binnentuin met voormalige waterbassin.*

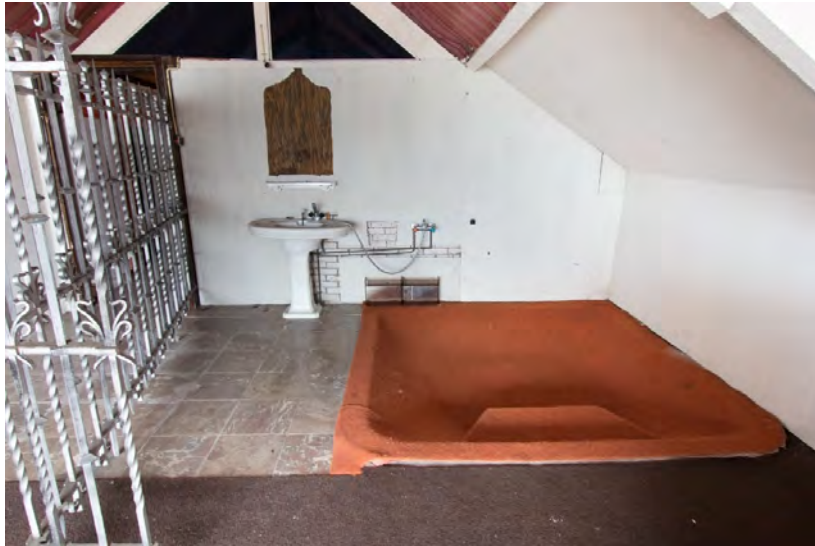
*Het vloerbad in de slaapkamer.*

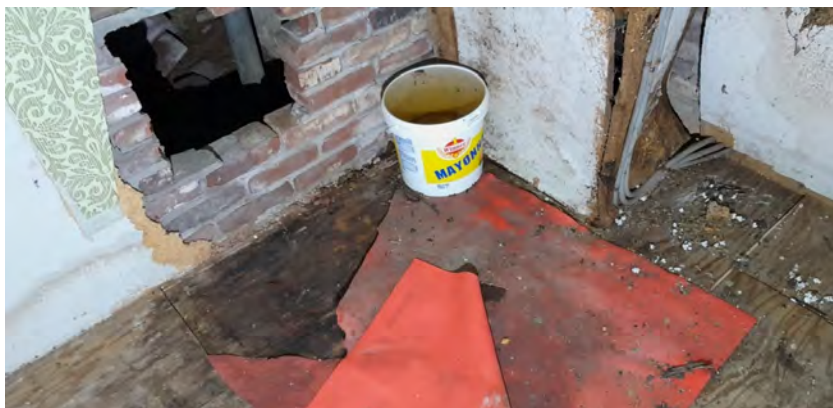
*Als gevolg van beperkt onderhoud is veel in verval geraakt.*

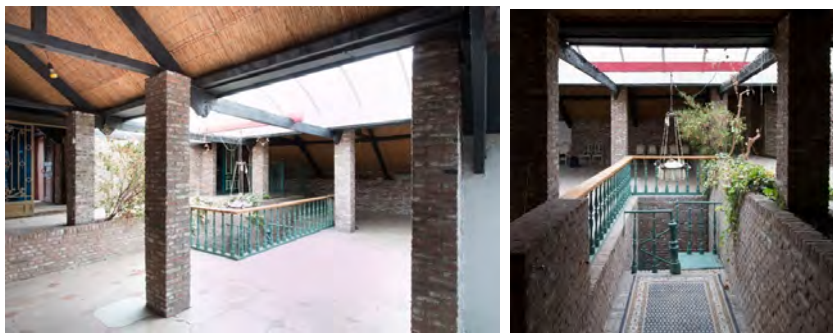
De hal in het hart van de zolder wordt gedomineerd door een lichtkap en de trapopgang daaronder. De negentiende-eeuwse ijzeren spiltrap is hergebruikt. De trap was nét niet hoog genoeg om van begane grond op de zolder te komen. Daarom sluit de trap op de zolder aan op een in de vloer verlaagd bordes dat in baksteen is uitgevoerd. Vanaf daar zijn nog enkele treden gemetseld. De balustrade om het trapgat is in de jaren zeventig nieuw gemaakt. Hier geen hergebruik van sloopmateriaal. De hal heeft twee niveaus, waarmee vermoedelijk onderscheid werd aangebracht tussen private ruimte en bedrijfs/handelsruimte. Om die reden zal bij de trap naar het private gedeelte een ijzeren hekwerk zijn geplaatst. Dit negentiende-eeuwse hekwerk is waarschijnlijk afkomstig van een kerkhof of iets dergelijks, gelet op de vormgeving van de spijlpunten.

*De hal met trapgat onder lichtkap.*

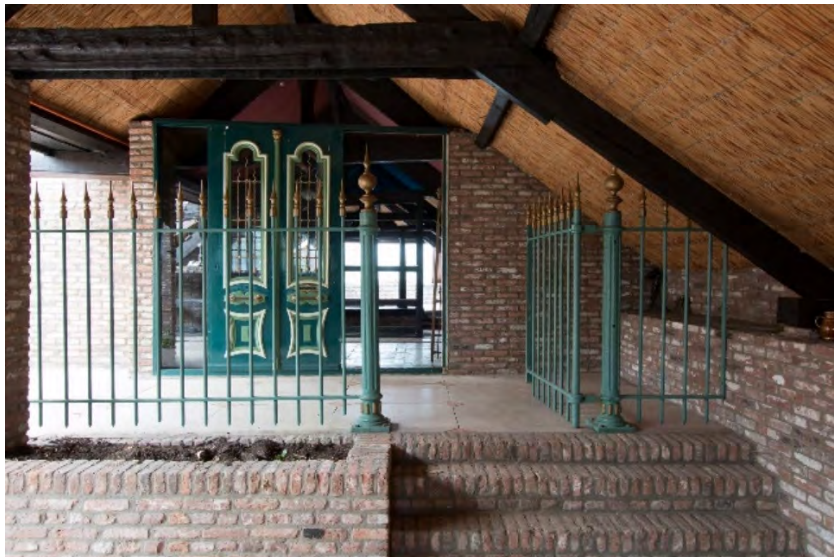
*Hergebruikt hekwerk dat vermoedelijk werd toegepast om privé en zakelijk te scheiden.*

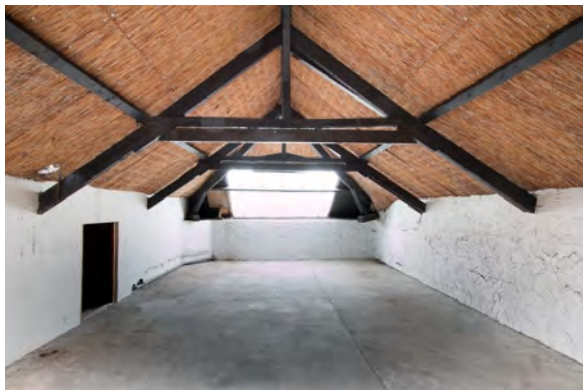
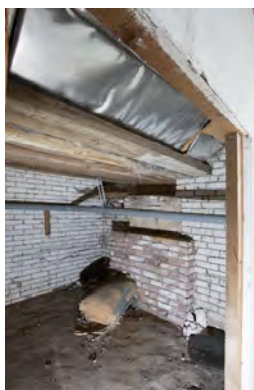
*Cementvloer, kalkzandsteen en rietmatten op de zolder. Door wegzagen van trekbalken en schade aan spanten is de borstwering van de buitengevel naar buiten gedrukt. Rechts een restant van de negentiende-eeuwse zakgoot. Oorspronkelijke (grond)poeren zijn in de jaren zeventig ommetseld.*

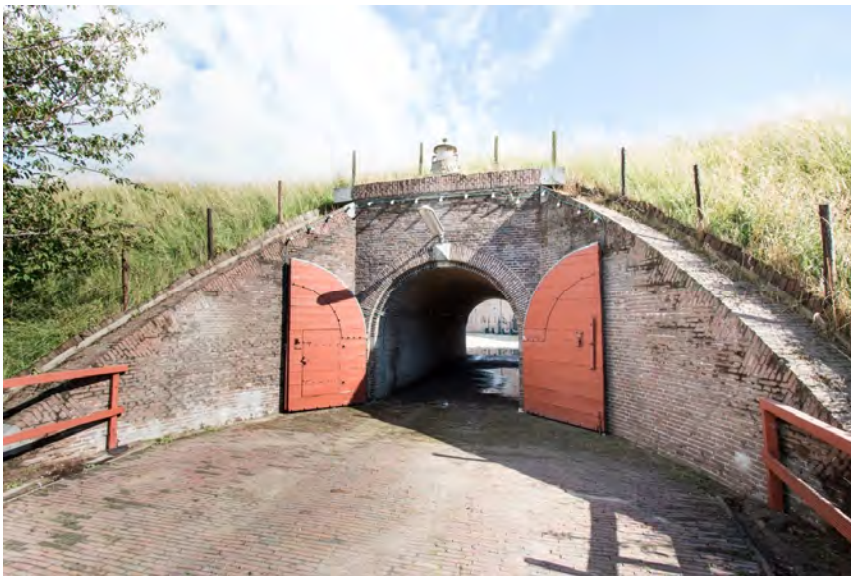
*De buitenzijde van de poterne. Randen van de vleugelmuren zijn vernieuwd/hersteld, zo is van oude foto's af te lezen.*

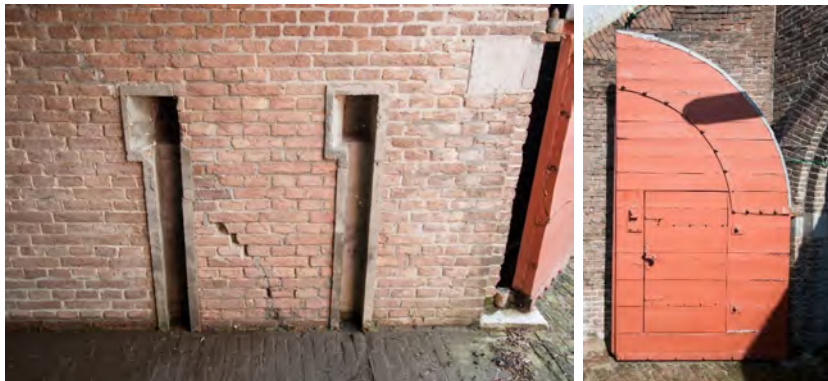
De schotbalksleuven zijn vermoedelijk secundair, doch zeker van vóór 1933 (foto Werk bij Bernsche Hoeven uit 1933 laat schotbalksleuven zien, maar op de bouwtekeningen uit 1862 ontbreekt hiervan ieder spoor). Rechts één van de buitendeuren.

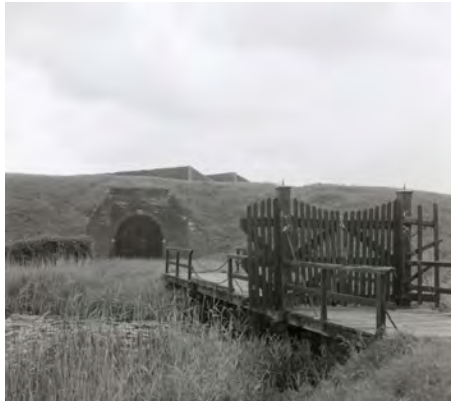
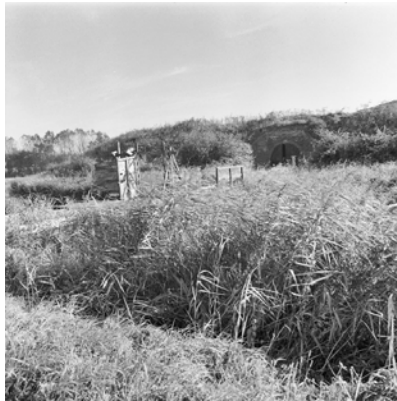
*De mogelijk oorspronkelijke brug en de poterne in 1966 (links). Rechts een foto uit 1972, waarop het brughek en mogelijk de gehele oude brug zijn verdwenen.*

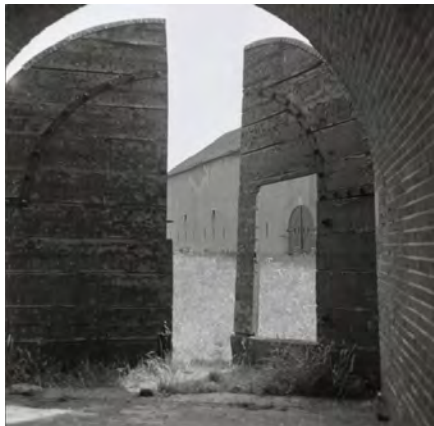
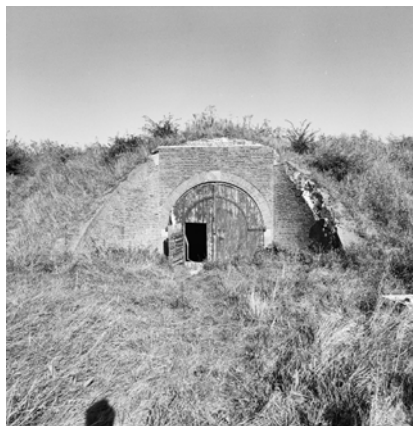
*Een opname uit 1967 laat zien dat de binnendeuren vergelijkbaar zijn met de buitendeuren van de poterne. Op de foto rechts (1972) is de schade aan de randen van de poterne duidelijk te zien.*

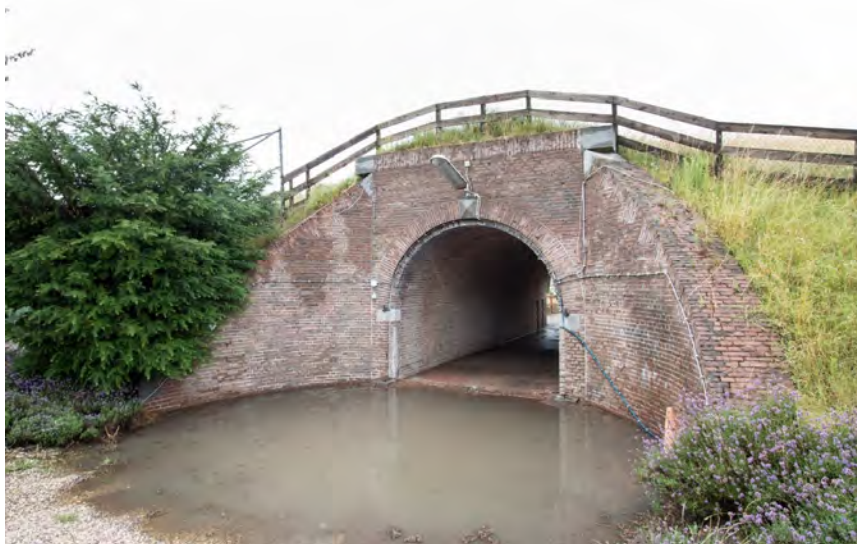
*De poterne aan de binnenzijde, ontdaan van deuren en met herstelde randen. Er is zorgvuldig gerestaureerd. Spijtig is wel dat er met portlandcement is gewerkt.*

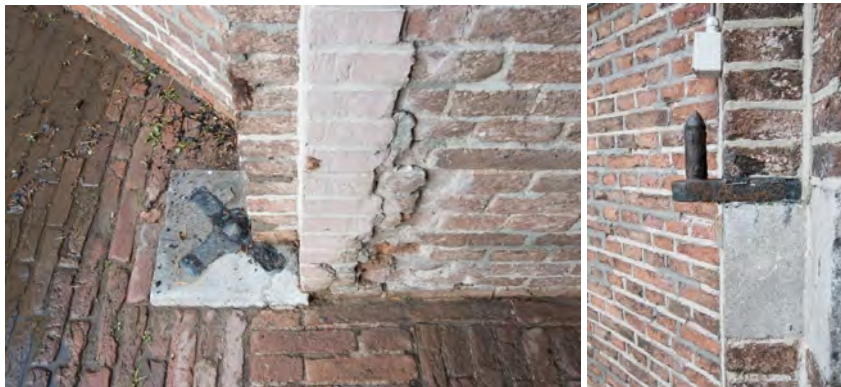
*Links een taatsblok ten behoeve van een verdwenen deur. Schade aan de hoek van het metselwerk is op duidelijk herkenbare wijze hersteld. Op de foto rechts duim en duimblok ten behoeve van een verdwenen binnendeur.*

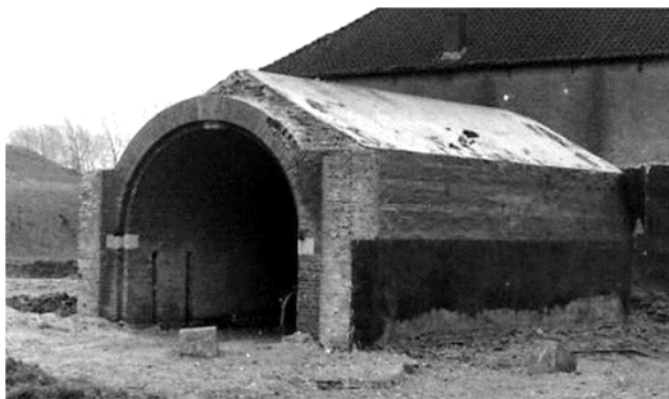
Opname uit 1933 van de ontmanteling van het werk bij de Bernsche Hoeven. We zien duidelijk de aanrazing én ook de schotbalksleuven. Indien die sleuven niet oorspronkelijk zijn, zijn ze in ieder geval (ruim) voor 1933 aangebracht.

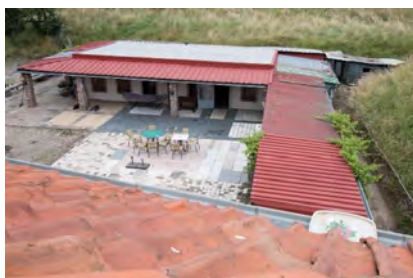
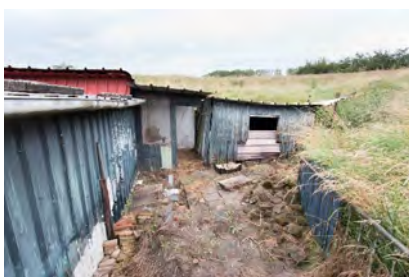
*Diversiteit aan dakbedekking en sterk in verval geraakte stalling. Het bouwsel ontnemt het zicht op de oorspronkelijke opril.*

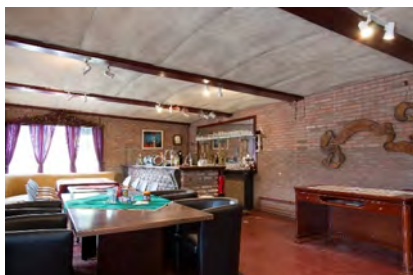
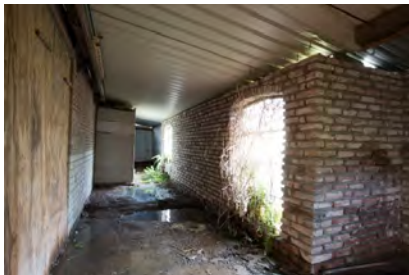
*Het interieur bevat geen noemenswaardige zaken. Eigenaardig is de overdekte gang/straat tussen de 'kantine' en de wallopril. Waartoe deze is gemaakt, is onduidelijk gebleven.*

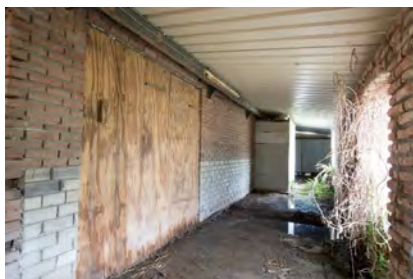
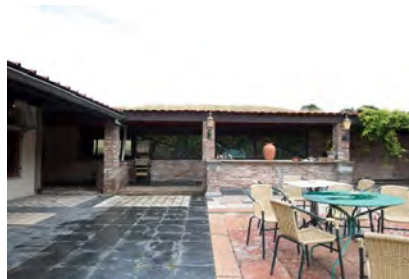
*De 'gang' en het terras met overkapping en bar.*

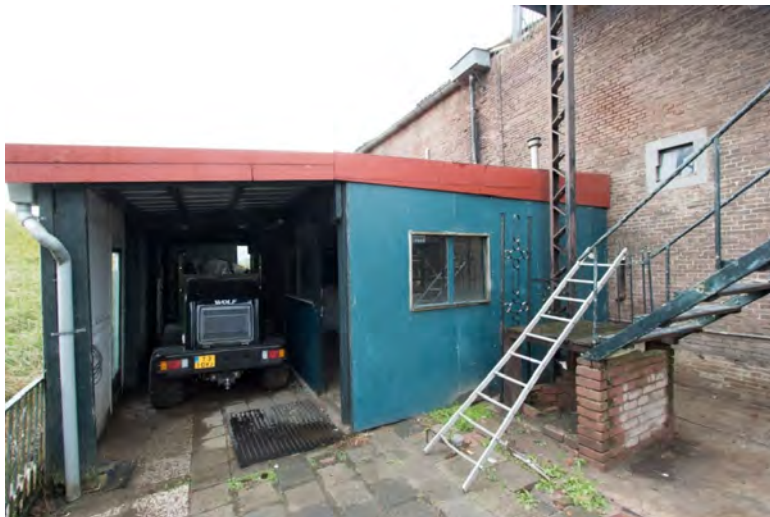
De aanbouw tegen de linker zijgevel van het bomvrije gebouw heeft ook een inferieur karakter. Dat geldt zowel voor de gevels als voor het interieur, waar het enige dat nog enigszins noemenswaardig is, een tegelvloer uit jaren de zeventig of het begin van de tachtig is. Wandtegels, plafonds, gevelelementen ... al het andere geeft een troosteloze indruk.

*De aanbouw tegen de linker zijgevel van het bomvrije gebouw.*

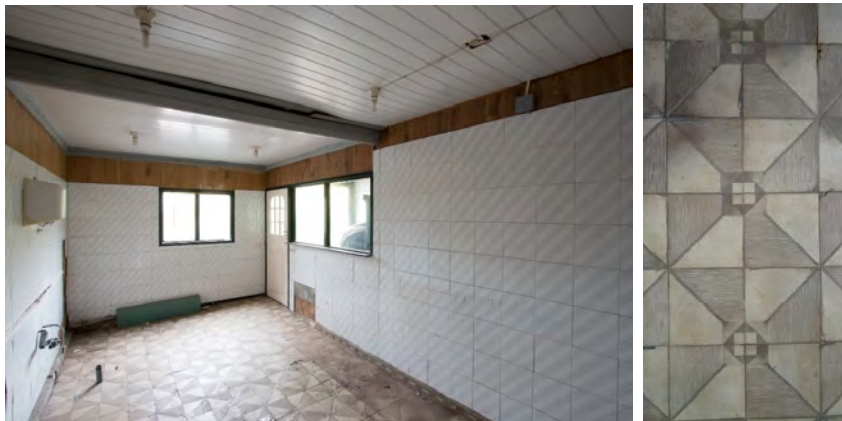
*Het interieur van de aanbouw tegen de linker zijgevel van het bomvrije gebouw.*

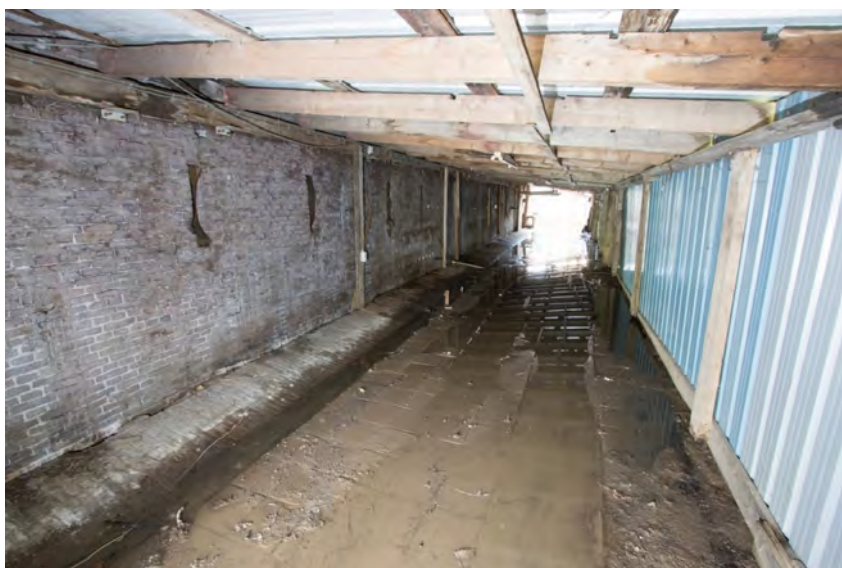
*Inferieure aanbouw tegen de achtergevel.*

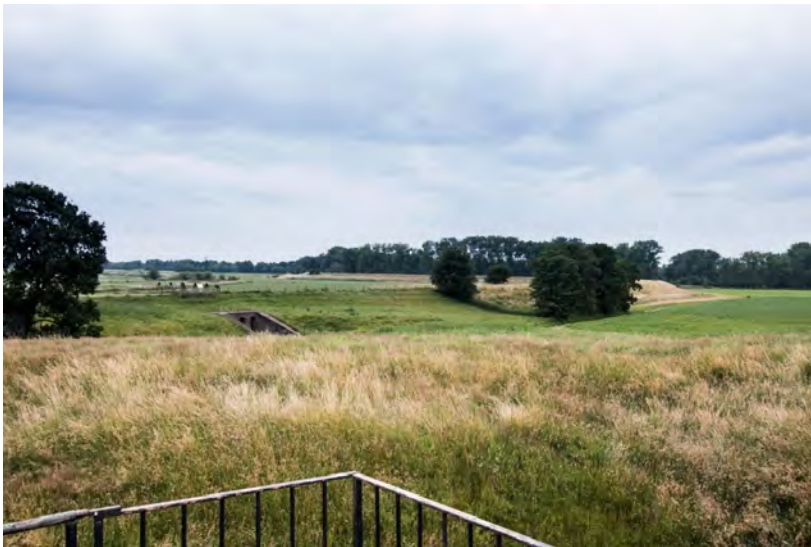
*Vanaf het fort kon de sluis én de Hooge Maasdijk onder vuur worden genomen.*

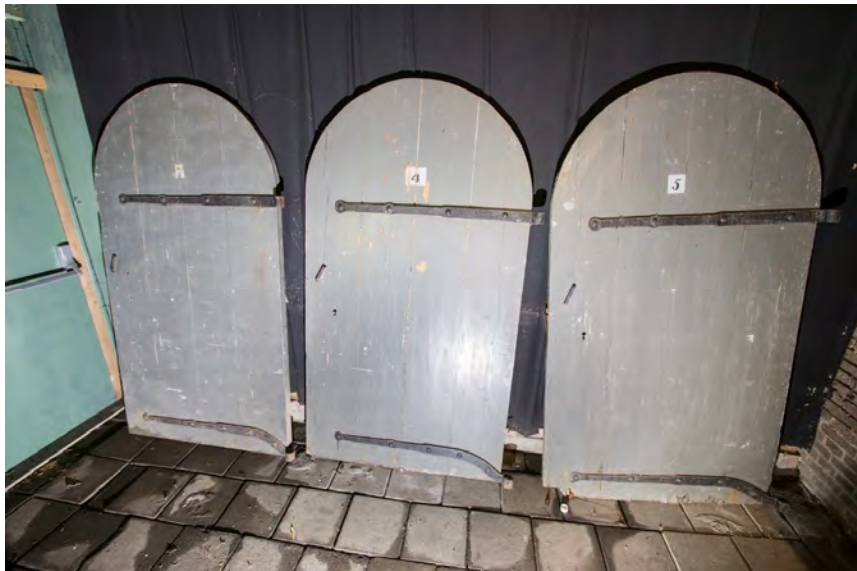
*Drie oorspronkelijke deuren zijn in opslag genomen. De kleurstelling is zoals is aangegeven in het bouwbestek, grijs. Sloten en grendels zijn verwijderd en verdwenen.*
