Transect-rapport 25

Archeologisch Bureauonderzoek en Verkennend Booronderzoek

Burchtstraat 1

Heusden (gemeente Heusden)

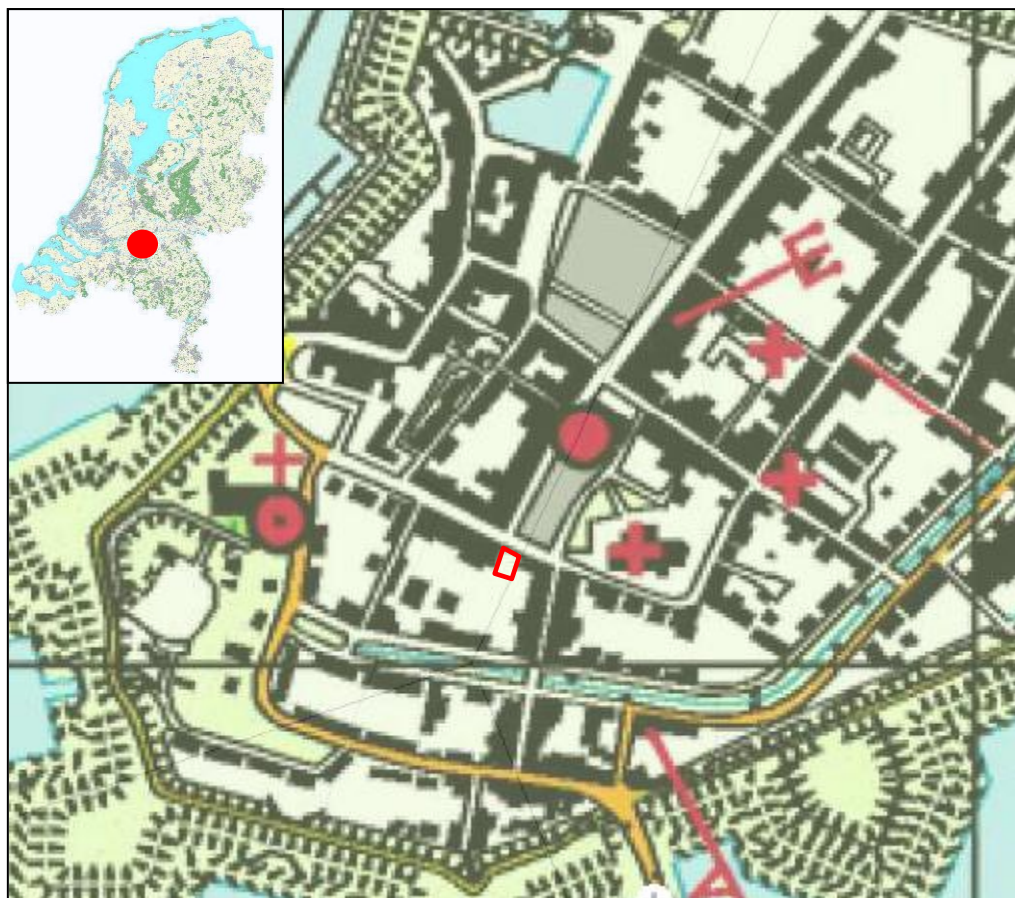
Figuur 1: Ligging en begrenzing van het plangebied (rode begrenzing: plangebied).

Binnen het archeologisch bureauonderzoek wordt onderscheid gemaakt in het plangebied en het onderzoeksgebied. Het plangebied (figuur 1) is het gebied waarin de geplande ingrepen zullen plaatsvinden. Het onderzoeksgebied omvat het plangebied en een deel van het direct omringende gebied en wordt bij het onderzoek betrokken om tot een beter inzicht te komen in de archeologische en bodemkundige situatie in het plangebied. Het onderzoeksgebied bestaat uit het plangebied met daaromheen een straal van circa 500 m (zie bijlage 1).

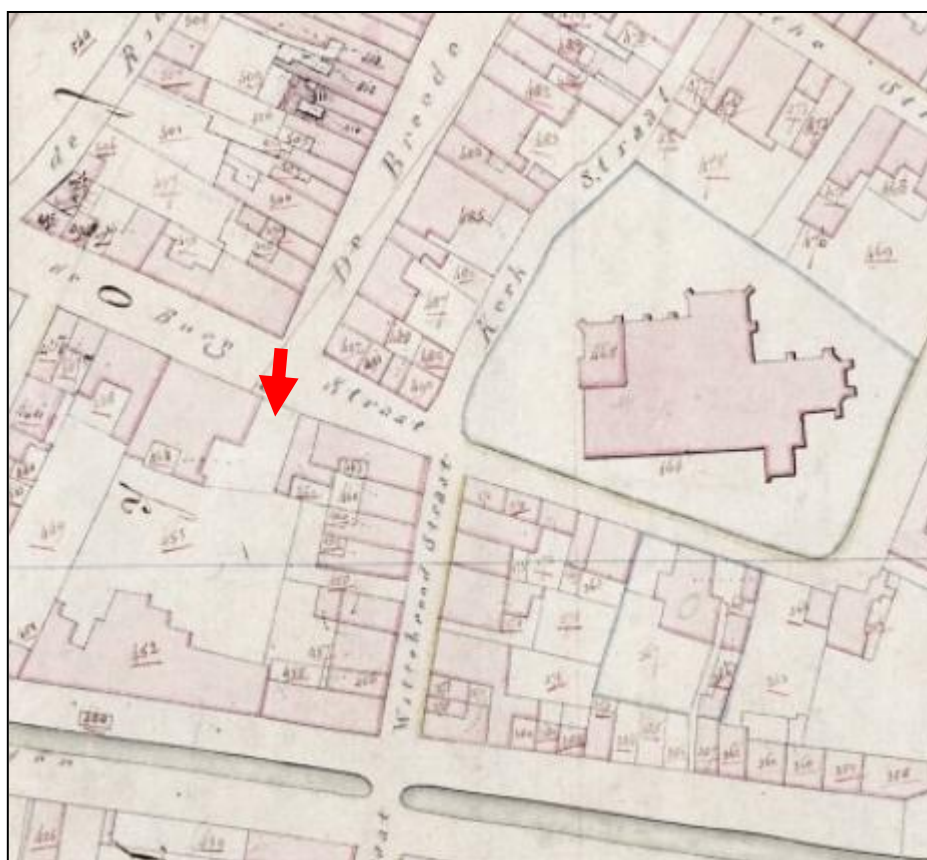
Figuur 3: Kadastrale minuutplan 1811-1832 (rode pijl: locatie plangebied).

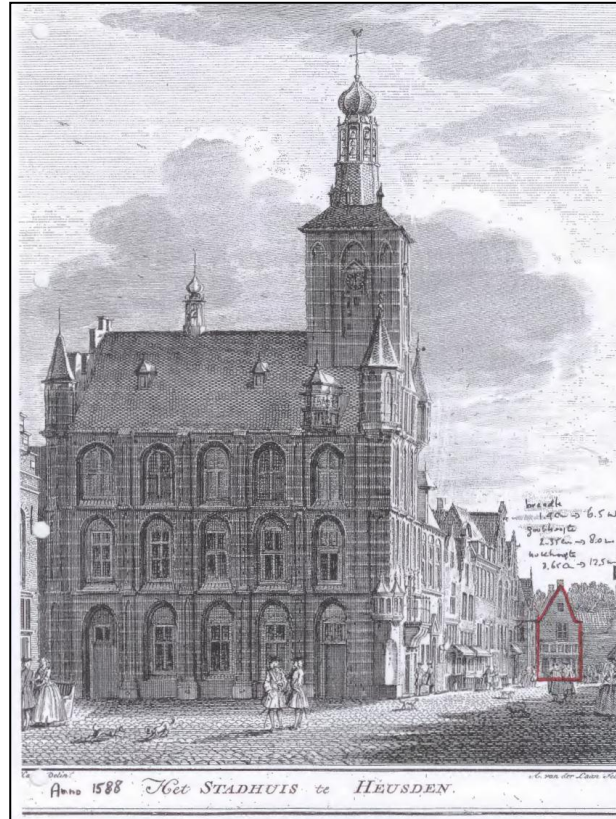
Figuur 4: Gravure uit 1588 van het stadhuis van Heusden met op de achtergrond het plangebied.

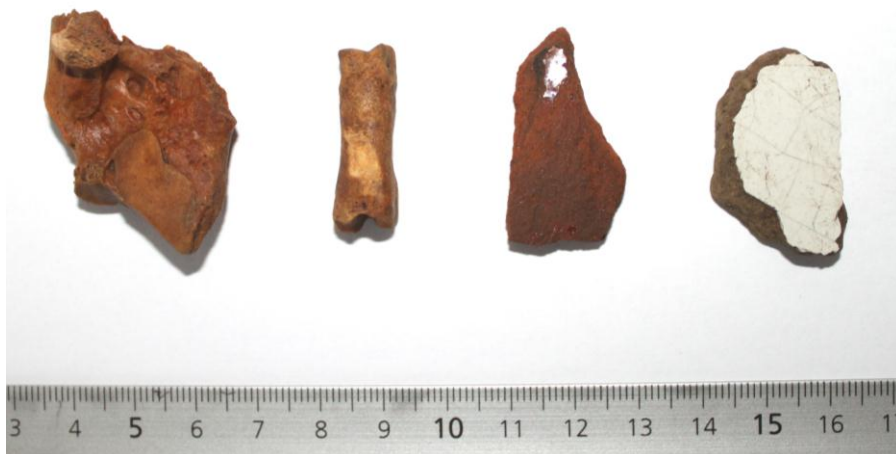
Figuur 5: Diagnostische vondsten uit boringen. Van links naar rechts: hielbeen van een varken met haksporen, een teenkoot (Ph2) van een schaap/geit, een scherfje roodbakkerd aardewerk met loodglazuur en een tegelfragment van faience (determinaties drs. A.A. Kerkhoven).

Voor wat betreft het diagnostisch materiaal zijn in de bouwvoor van boring 1 en in de puinlaag van boring 4 (op een diepte van 50 cm –mv) twee scherfjes roodbakkerd aardewerk in de boor aangetroffen. Laatstgenoemde heeft op de buitenwand loodglazuur (zie figuur 5, derde van links). In de bouwvoor van boring 1 werd ook een tegelfragment gevonden (figuur 5, vierde van links). Daarnaast zijn een drietal botfragmenten gevonden, waaronder een linker hielbeen (*Calcaneus*) met haksporen van een varken (*Sus domesticus*) en een tweede teenkoot (*phalanx*) van een schaap/geit (*Ovis aries/Capra hircus*).

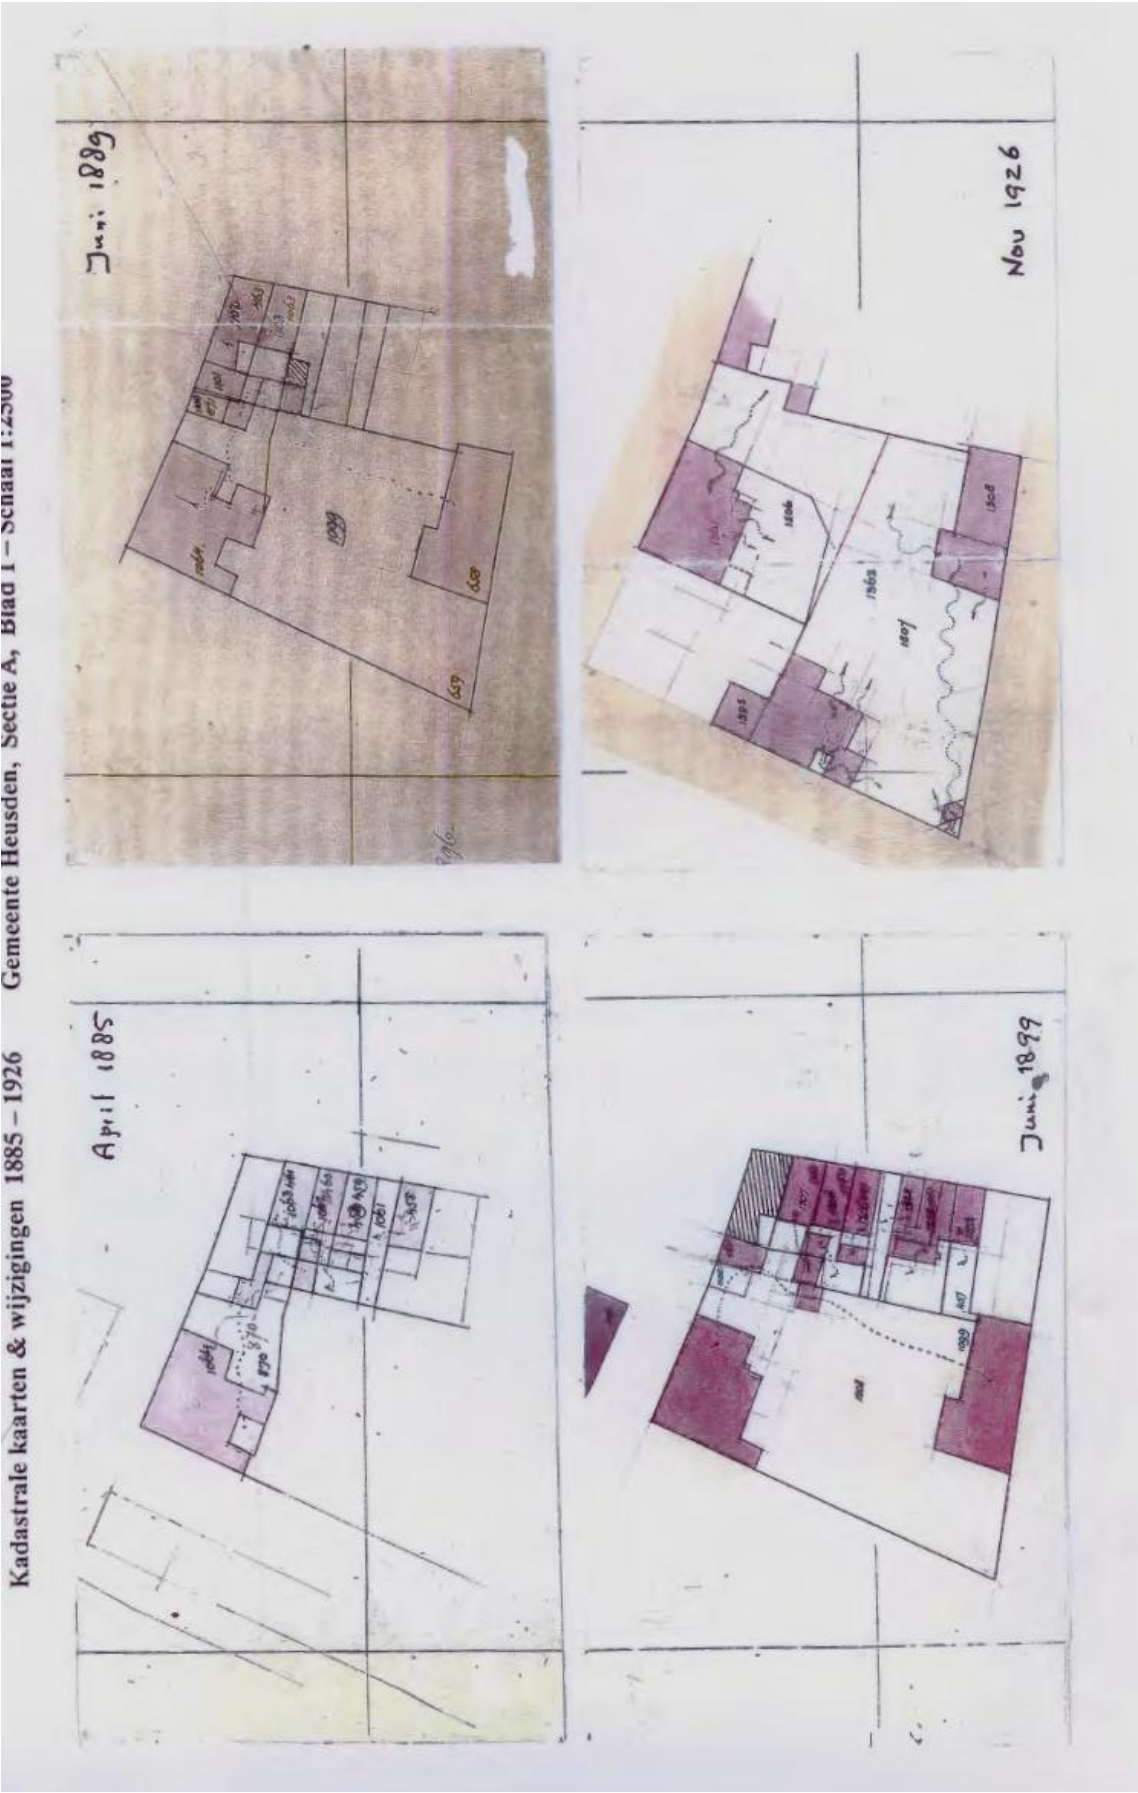
Bijlage 5: Kadastrale kaarten 1885 – 1926

Kadastrale kaarten & wijzigingen 1885 – 1926 Gemeente Heusden, Sectie A, Blad 1 – Schaal 1:4200

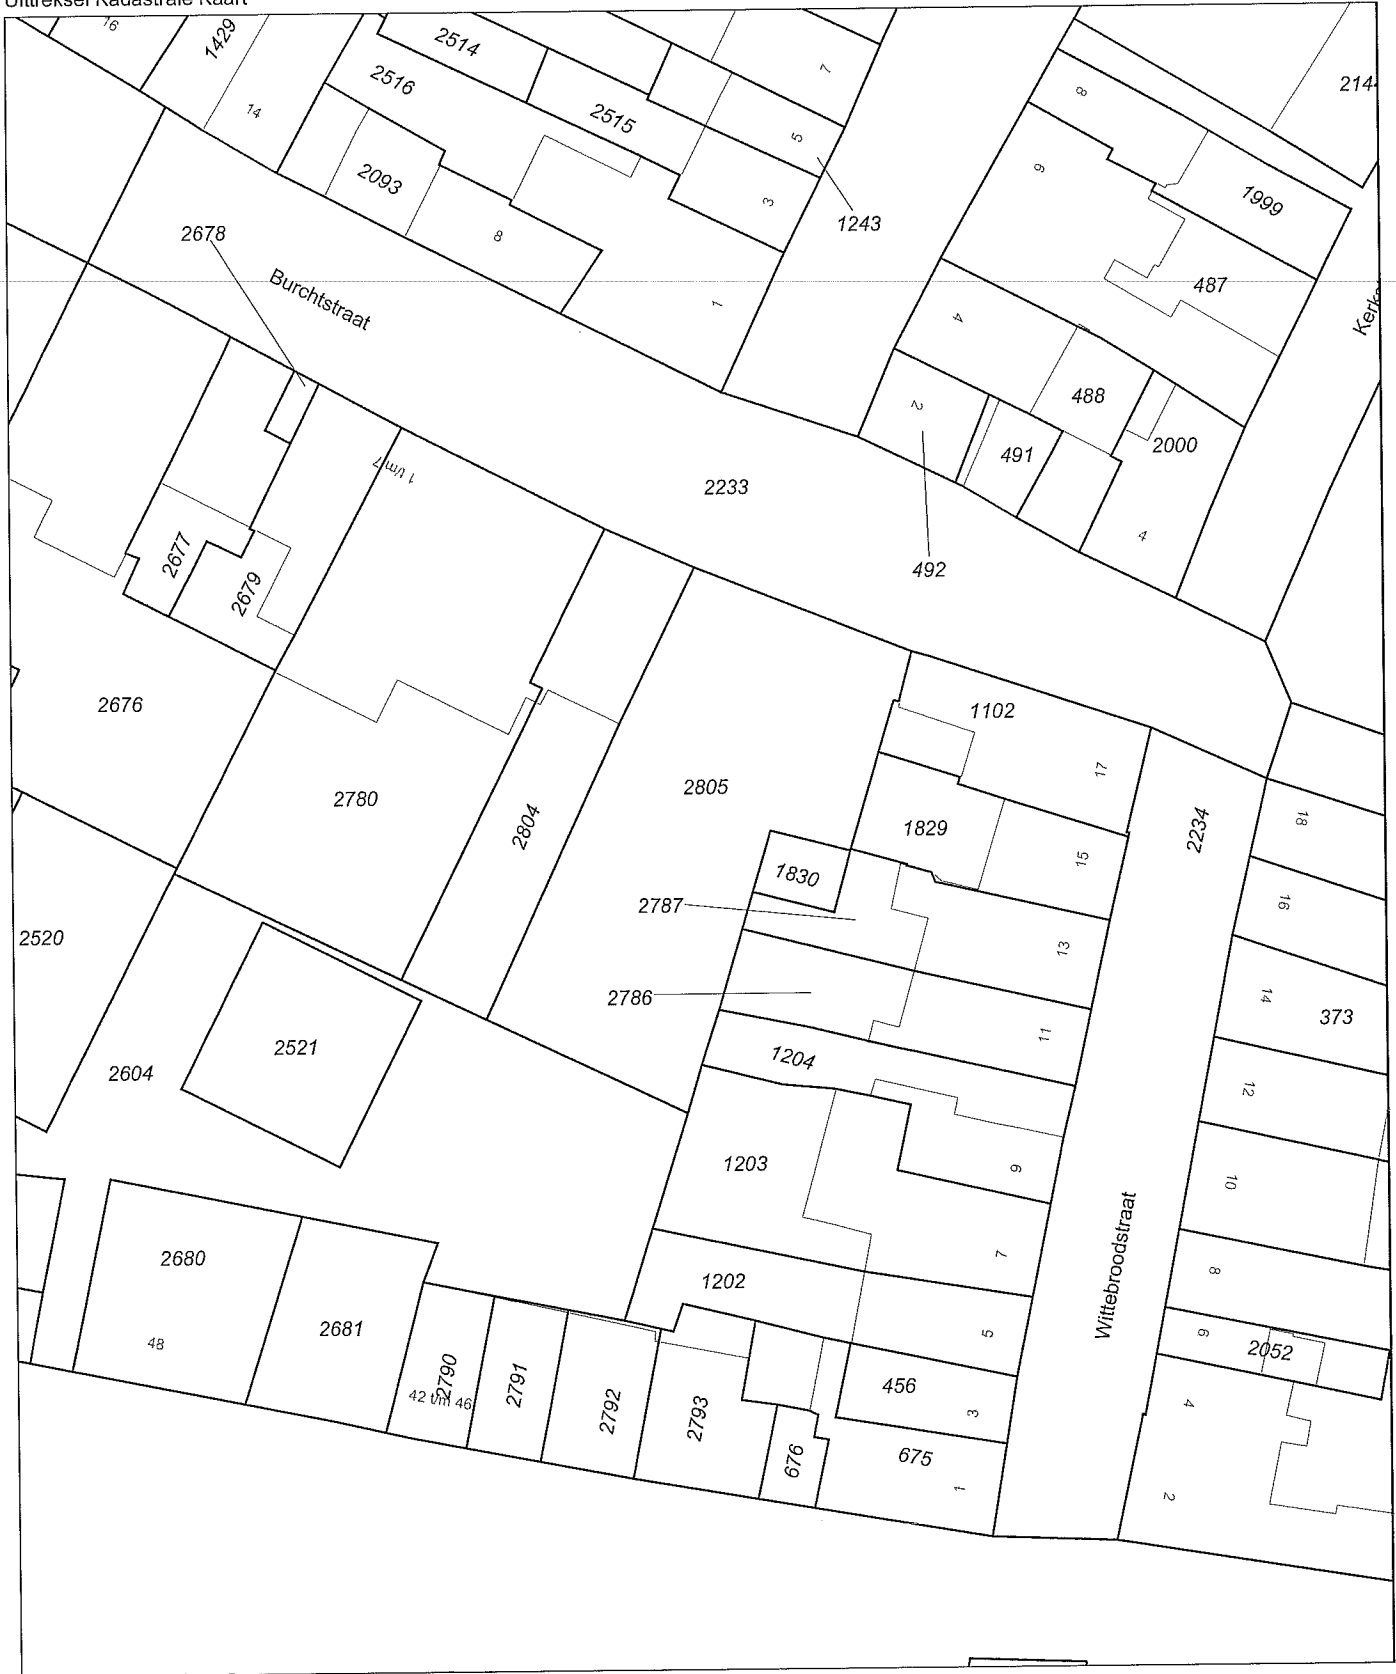
Uittreksel Kadastrale Kaart

Deze kaart is noordgericht		Schaal 1:500	
12345	Perceelnummer	Kadastrale gemeente	HEUSDEN
25	Huisnummer	Sectie	A
—	Kadastrale grens	Perceel	2805
---	Voorlopige grens		
—	Bebouwing		
—	Overige topografie
