# VLIJMENSE DIJK 67, VLIJMEN

## BODEM VOORONDERZOEK

Opdrachtgever: Woonveste B.V.  
Projectnr: VKL207  
Rapportnr: MIL21.141  
Status: Definitief  
Datum: 1 november 2021

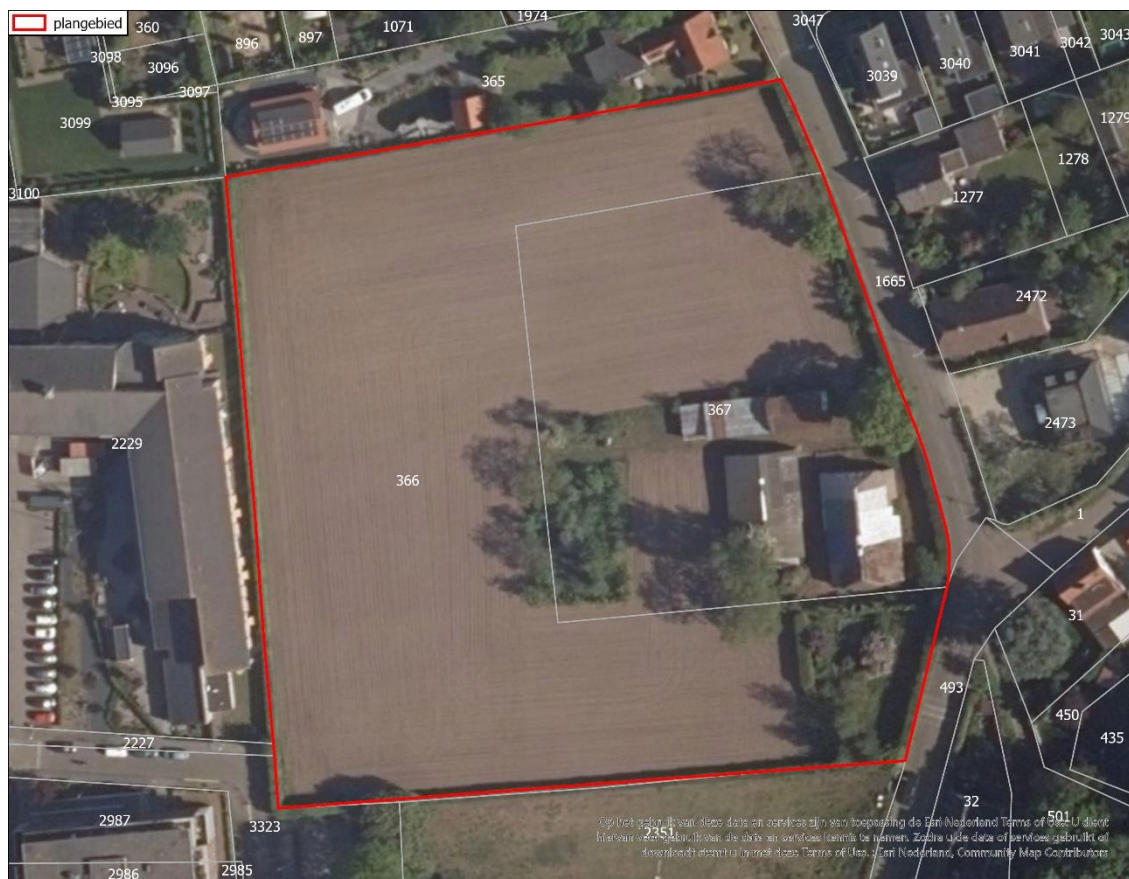
Afbeelding 1 Locatie op luchtfoto (bron: ESRI Nederland)

De onderzoekslocatie betreft het perceel van Vlijmense Dijk 67 te Vlijmen (gemeente Heusden). De locatie ligt ten oosten van de kern van Vlijmen. De topografische ligging van de locatie is weergegeven in bijlage 1, een luchtfoto is opgenomen in afbeelding 1. De locatiegegevens zijn opgenomen in tabel 1.
