## Rapport

**Verkendend bodem- en asbestonderzoek**  
**Wolput 96 Vlijmen**  
Gemeente Vlijmen, sectie N, nummer 4495

*Projectnaam* Wolput 96 Vlijmen

*Datum* 25 november 2021

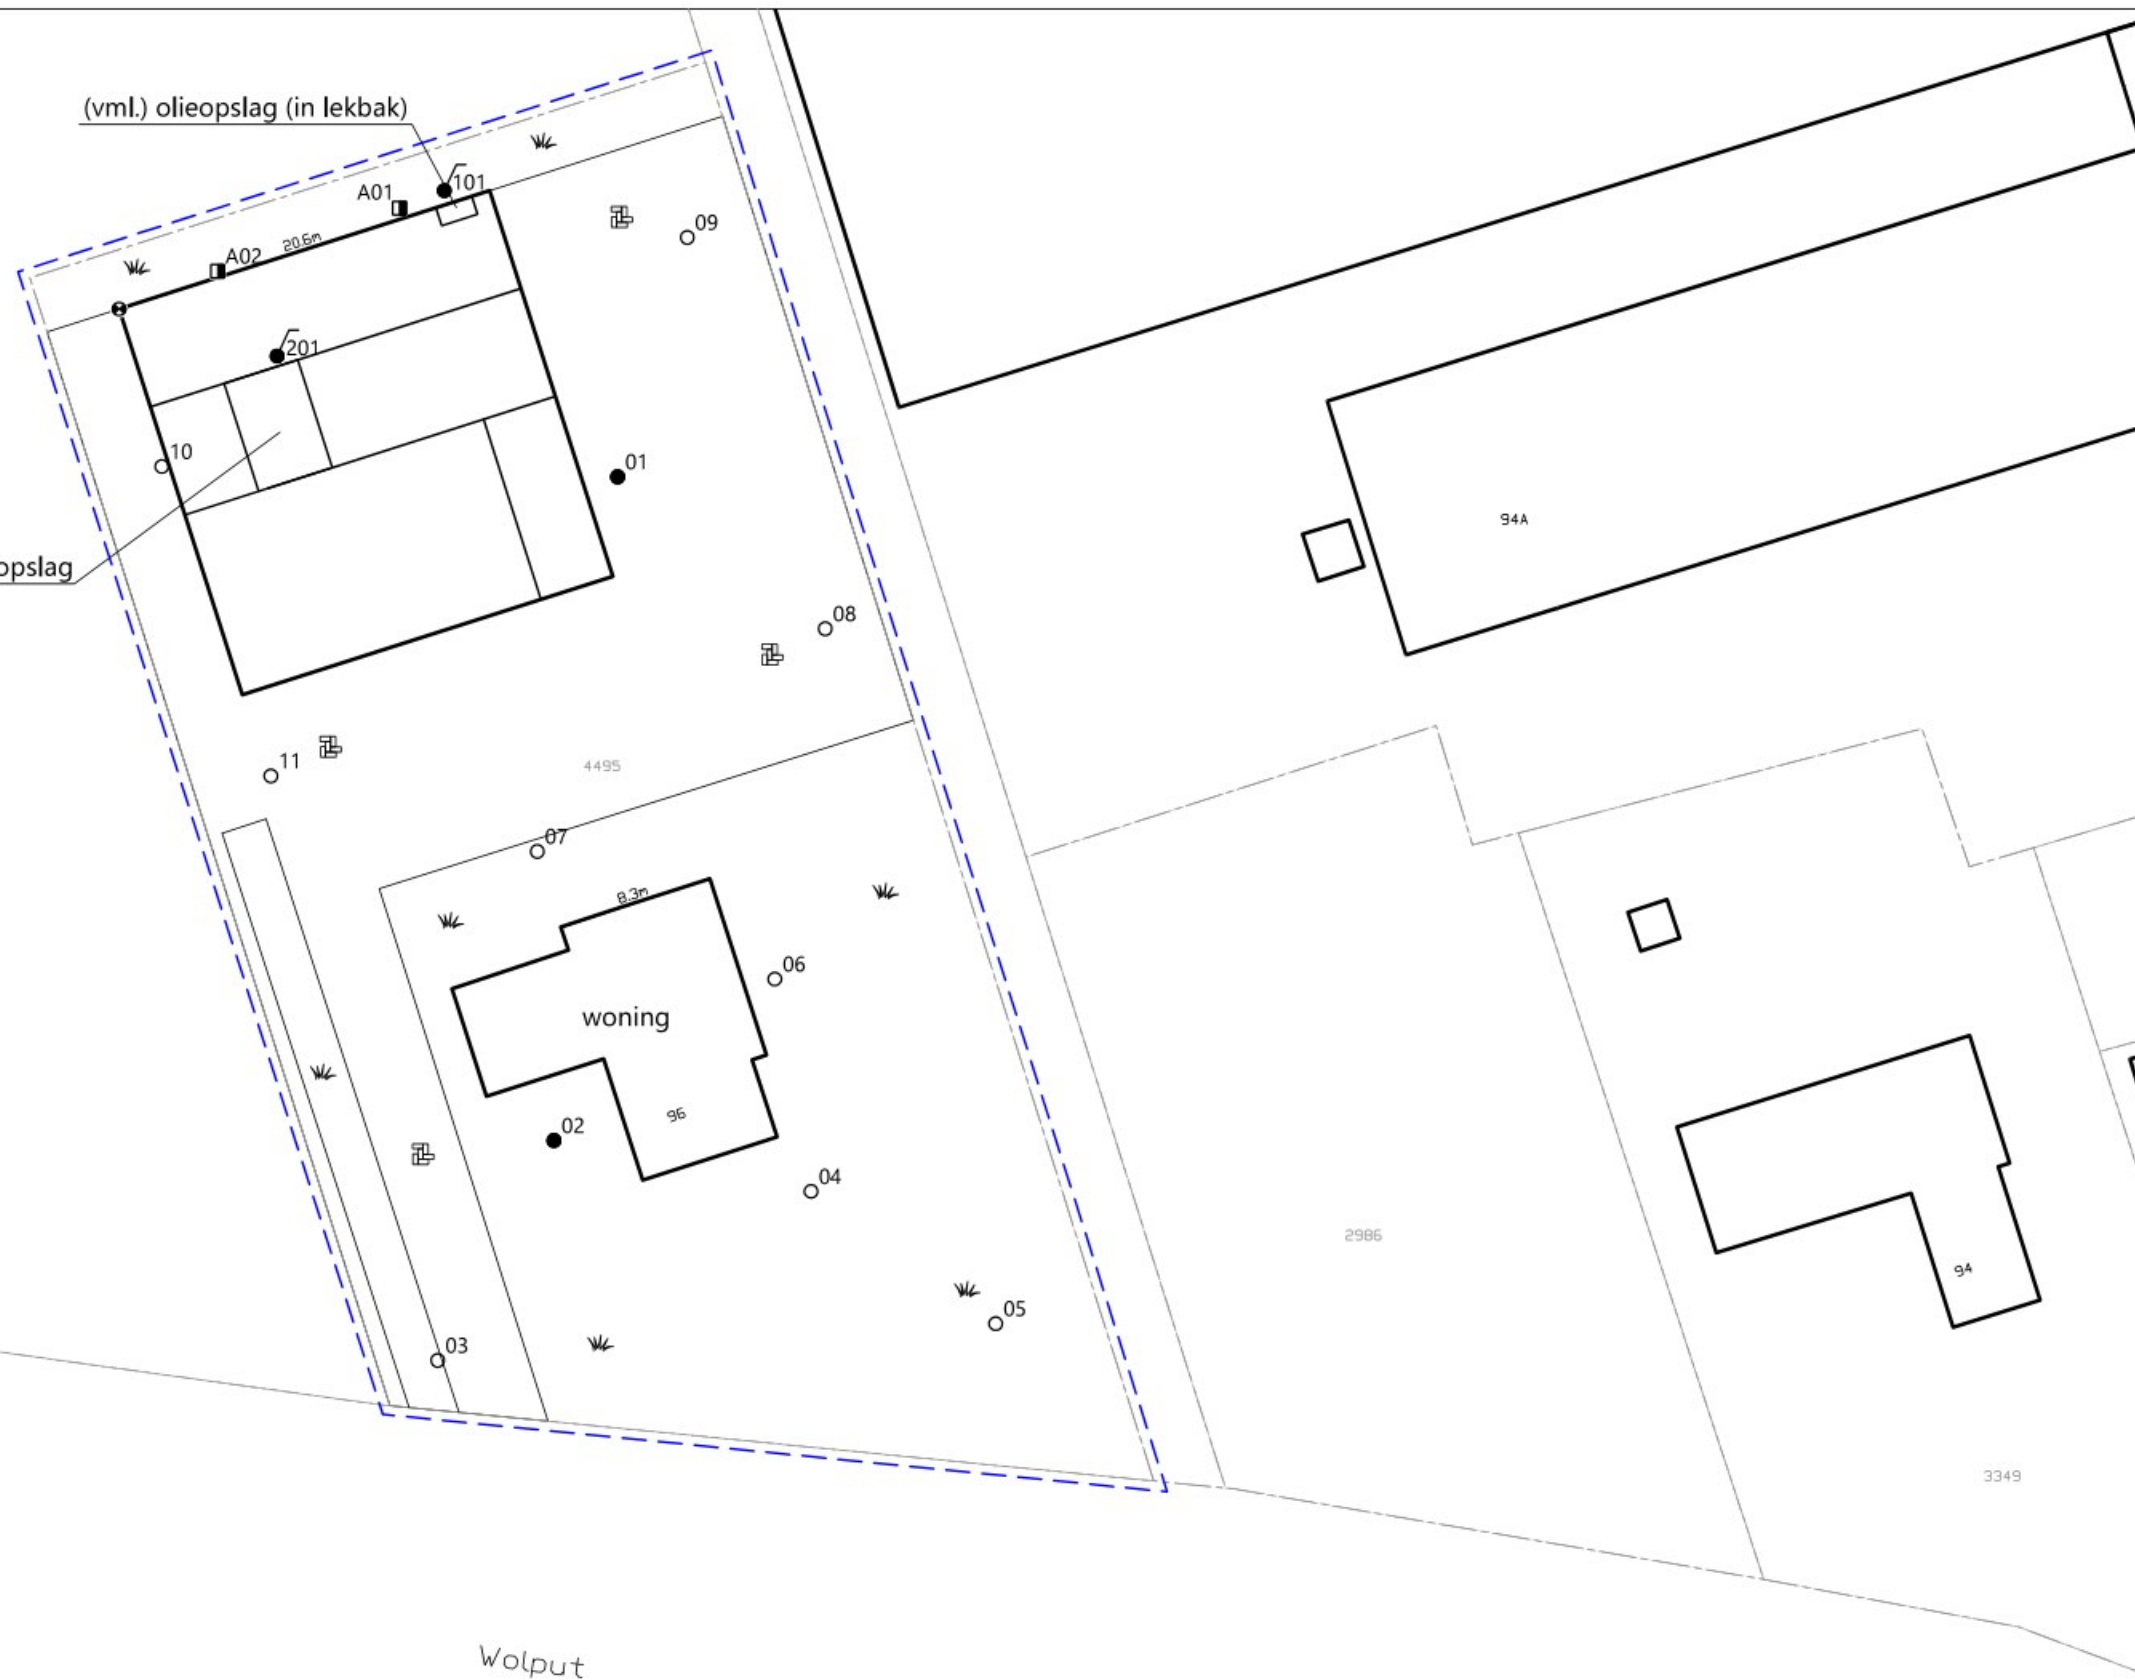
### Situatietekening met boorpunten

(vml.) olieopslag (in lekbak)

(vml.) bestrijdingsmiddelenopslag
