## RAPPORTAGE

milieuhygiënisch vooronderzoek bodem

De Akker 27

Vlijmen

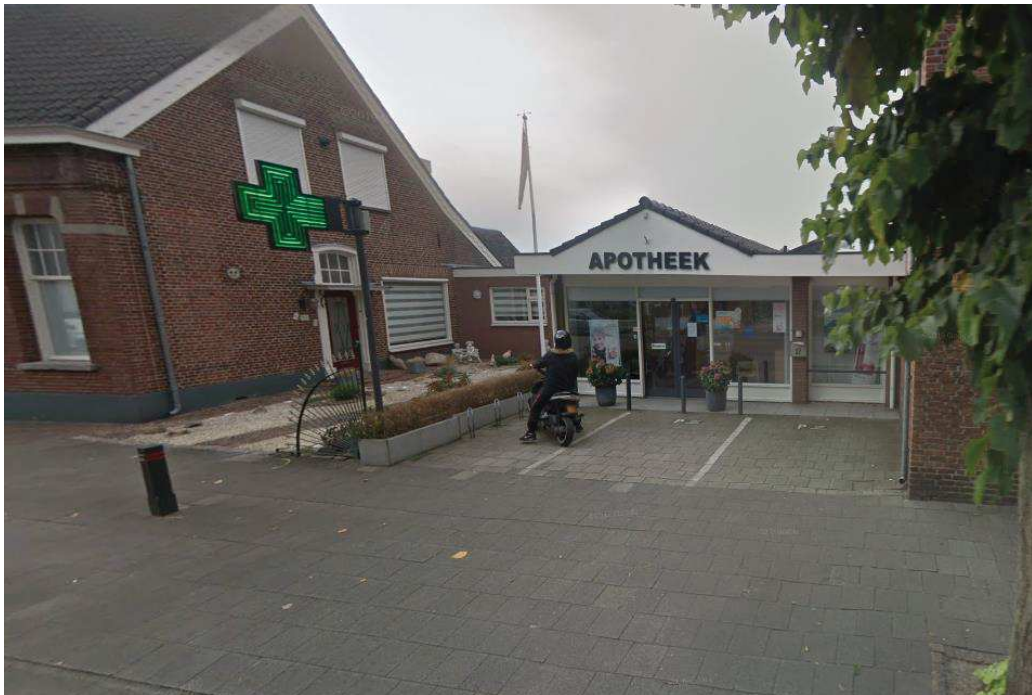
Foto 1.

De tijdens de terreininspectie aangetroffen situatie komt overeen met de locatiegegevens, zoals deze zijn opgenomen in hoofdstuk 4.

Op de onderzoekslocatie zijn geen mogelijke bronnen voor een grond- en/of grondwaterverontreiniging aangetroffen.
