# Verkennd bodemonderzoek Hoofdstraat te Herpt

Aeres Milieu Projectnummer : AM22357  
Status rapport : Definitief (versie 1)  
Datum : 3 oktober 2022

Opdrachtgever : Reland  
Burg. Verdijkplein 1  
5835 AR Beugen

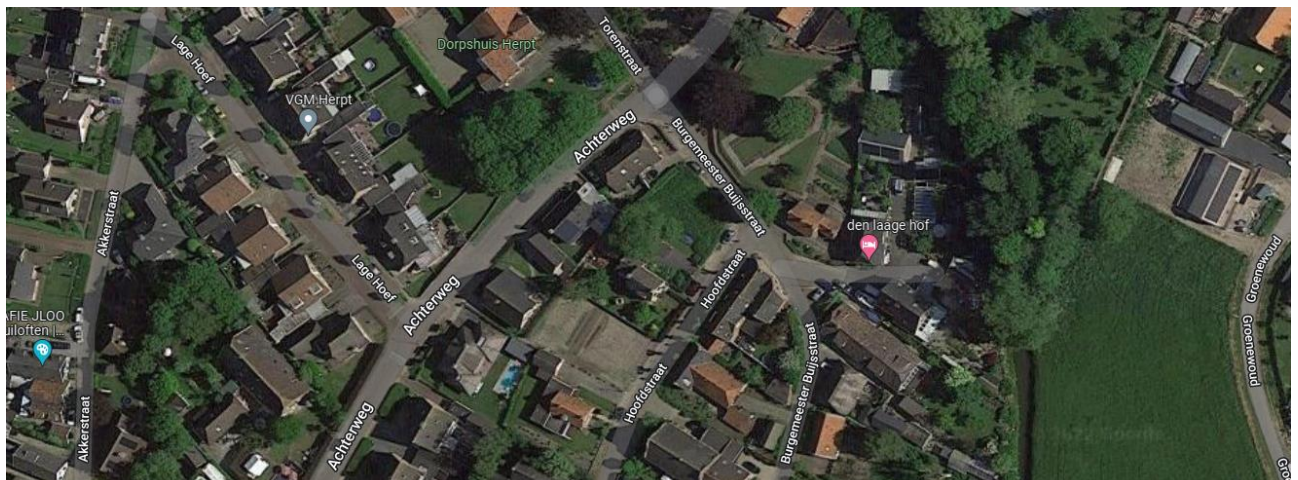
Afbeelding 1: globale begrenzing onderzoekslocatie (bron luchtfoto: PDOKviewer)

De onderzoekslocatie ligt aan de Hoofdstraat te Herpt. Kadastraal is de locatie bekend als gemeente Heusden sectie G, nummer 1748. De coördinaten volgens het R.D. stelsel zijn X = 139.090/Y = 415.769. Zie bijlage 1 voor een topografische en kadastrale kaart. Op onderstaande luchtfoto is de globale begrenzing van de onderzoekslocatie weergegeven.

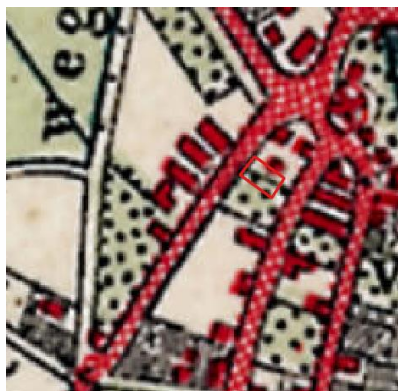
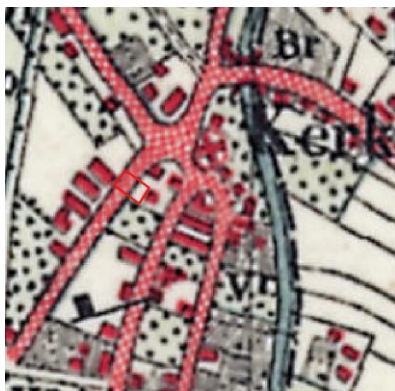
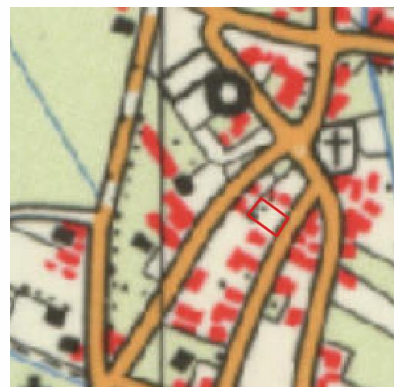
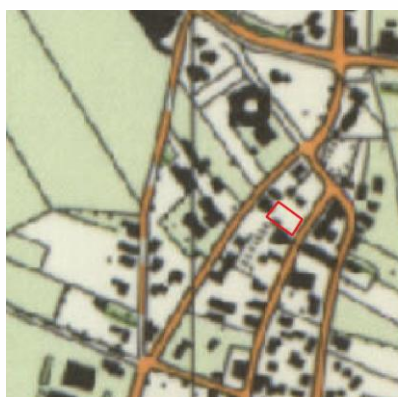
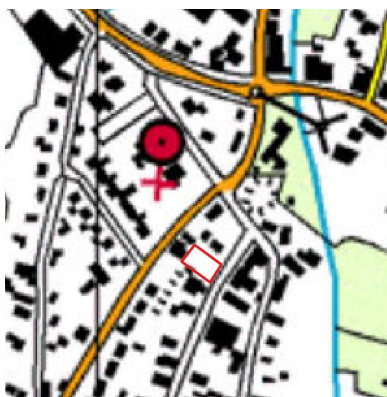
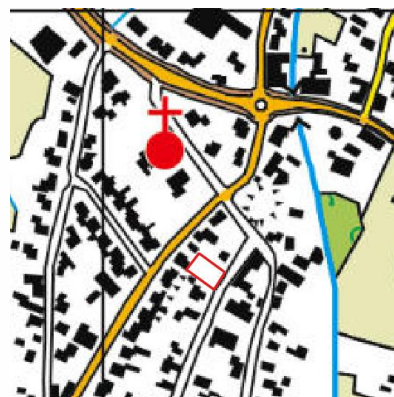
Afbeelding 2: geraadpleegde historische kaarten (bron kaarten: topotijdreis.nl)

In het kader van het vooronderzoek is historisch kaartmateriaal bestudeerd. Uit kaartmateriaal van de geraadpleegde historische kaarten is af te leiden dat de onderzoekslocatie in de periode 1900-1953 deels bebouwd was met een boerderij. Vanaf de jaren vijftig van de vorige eeuw is de locatie onbebouwd in gebruik als (groente)tuin.

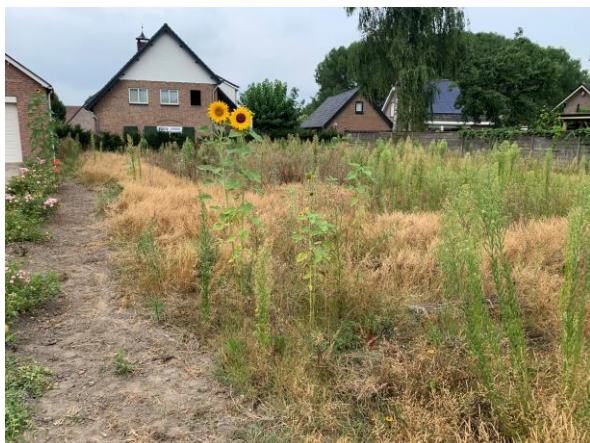
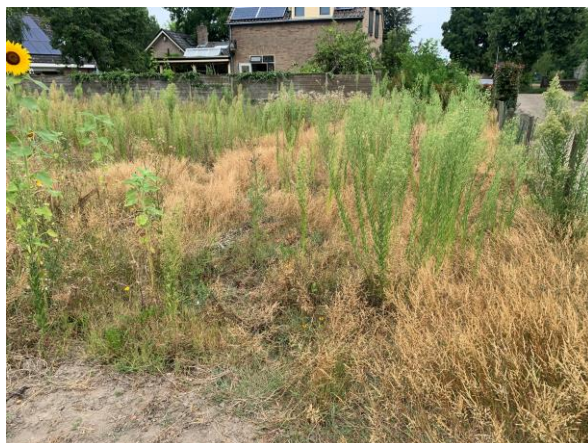
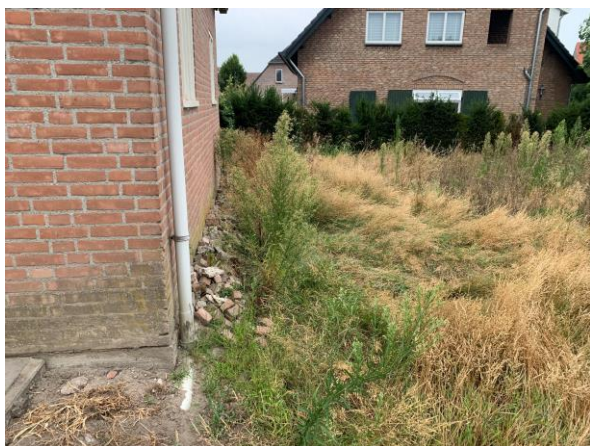
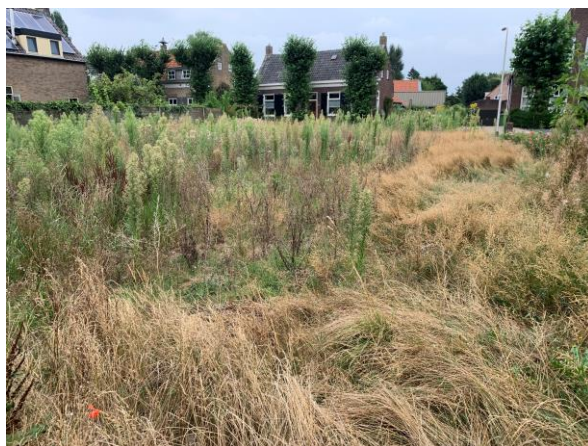
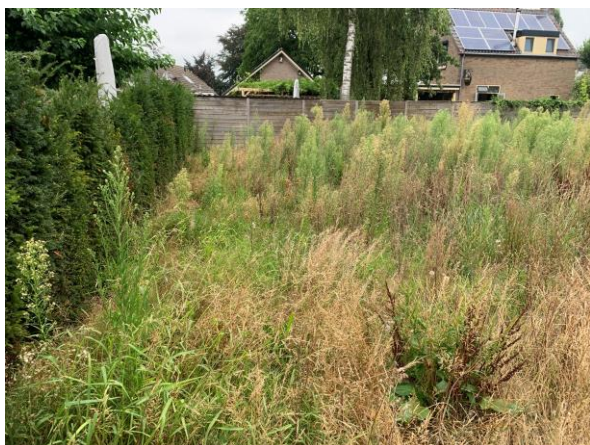
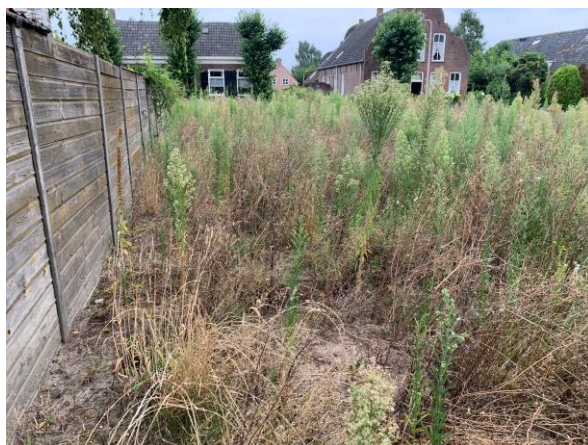
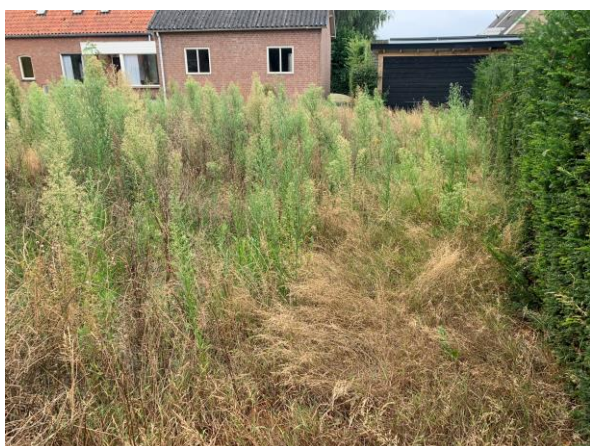
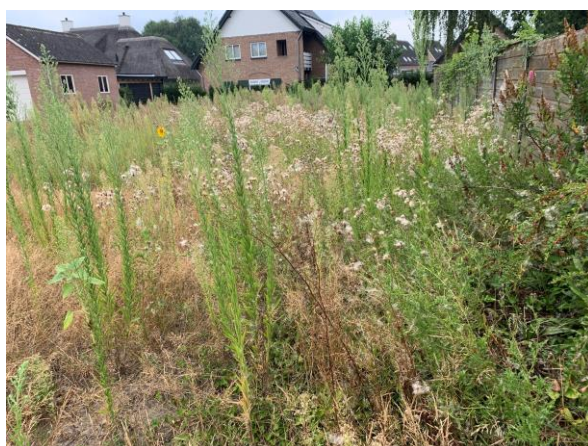
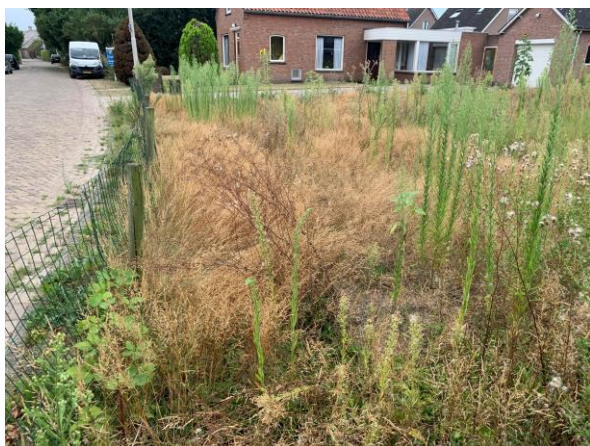
Foto's onderzoekslocatie

De locatie is volledig onverhard en begroeid met onkruid. Her en der is puin op het maaiveld aanwezig. Op het maaiveld is op twee plekken asbestverdacht materiaal aangetroffen (47 gram asbestverdachte vlakke plaat resp. 11 gram asbestverdachte vlakke plaat). De vindplaatsen van deze materialen zijn weergegeven in bijlage 2. Het plaatmateriaal is geanalyseerd op asbest. Uit de analyse is gebleken dat het inderdaad asbesthoudend plaatmateriaal betreft (zie bijlage 2).

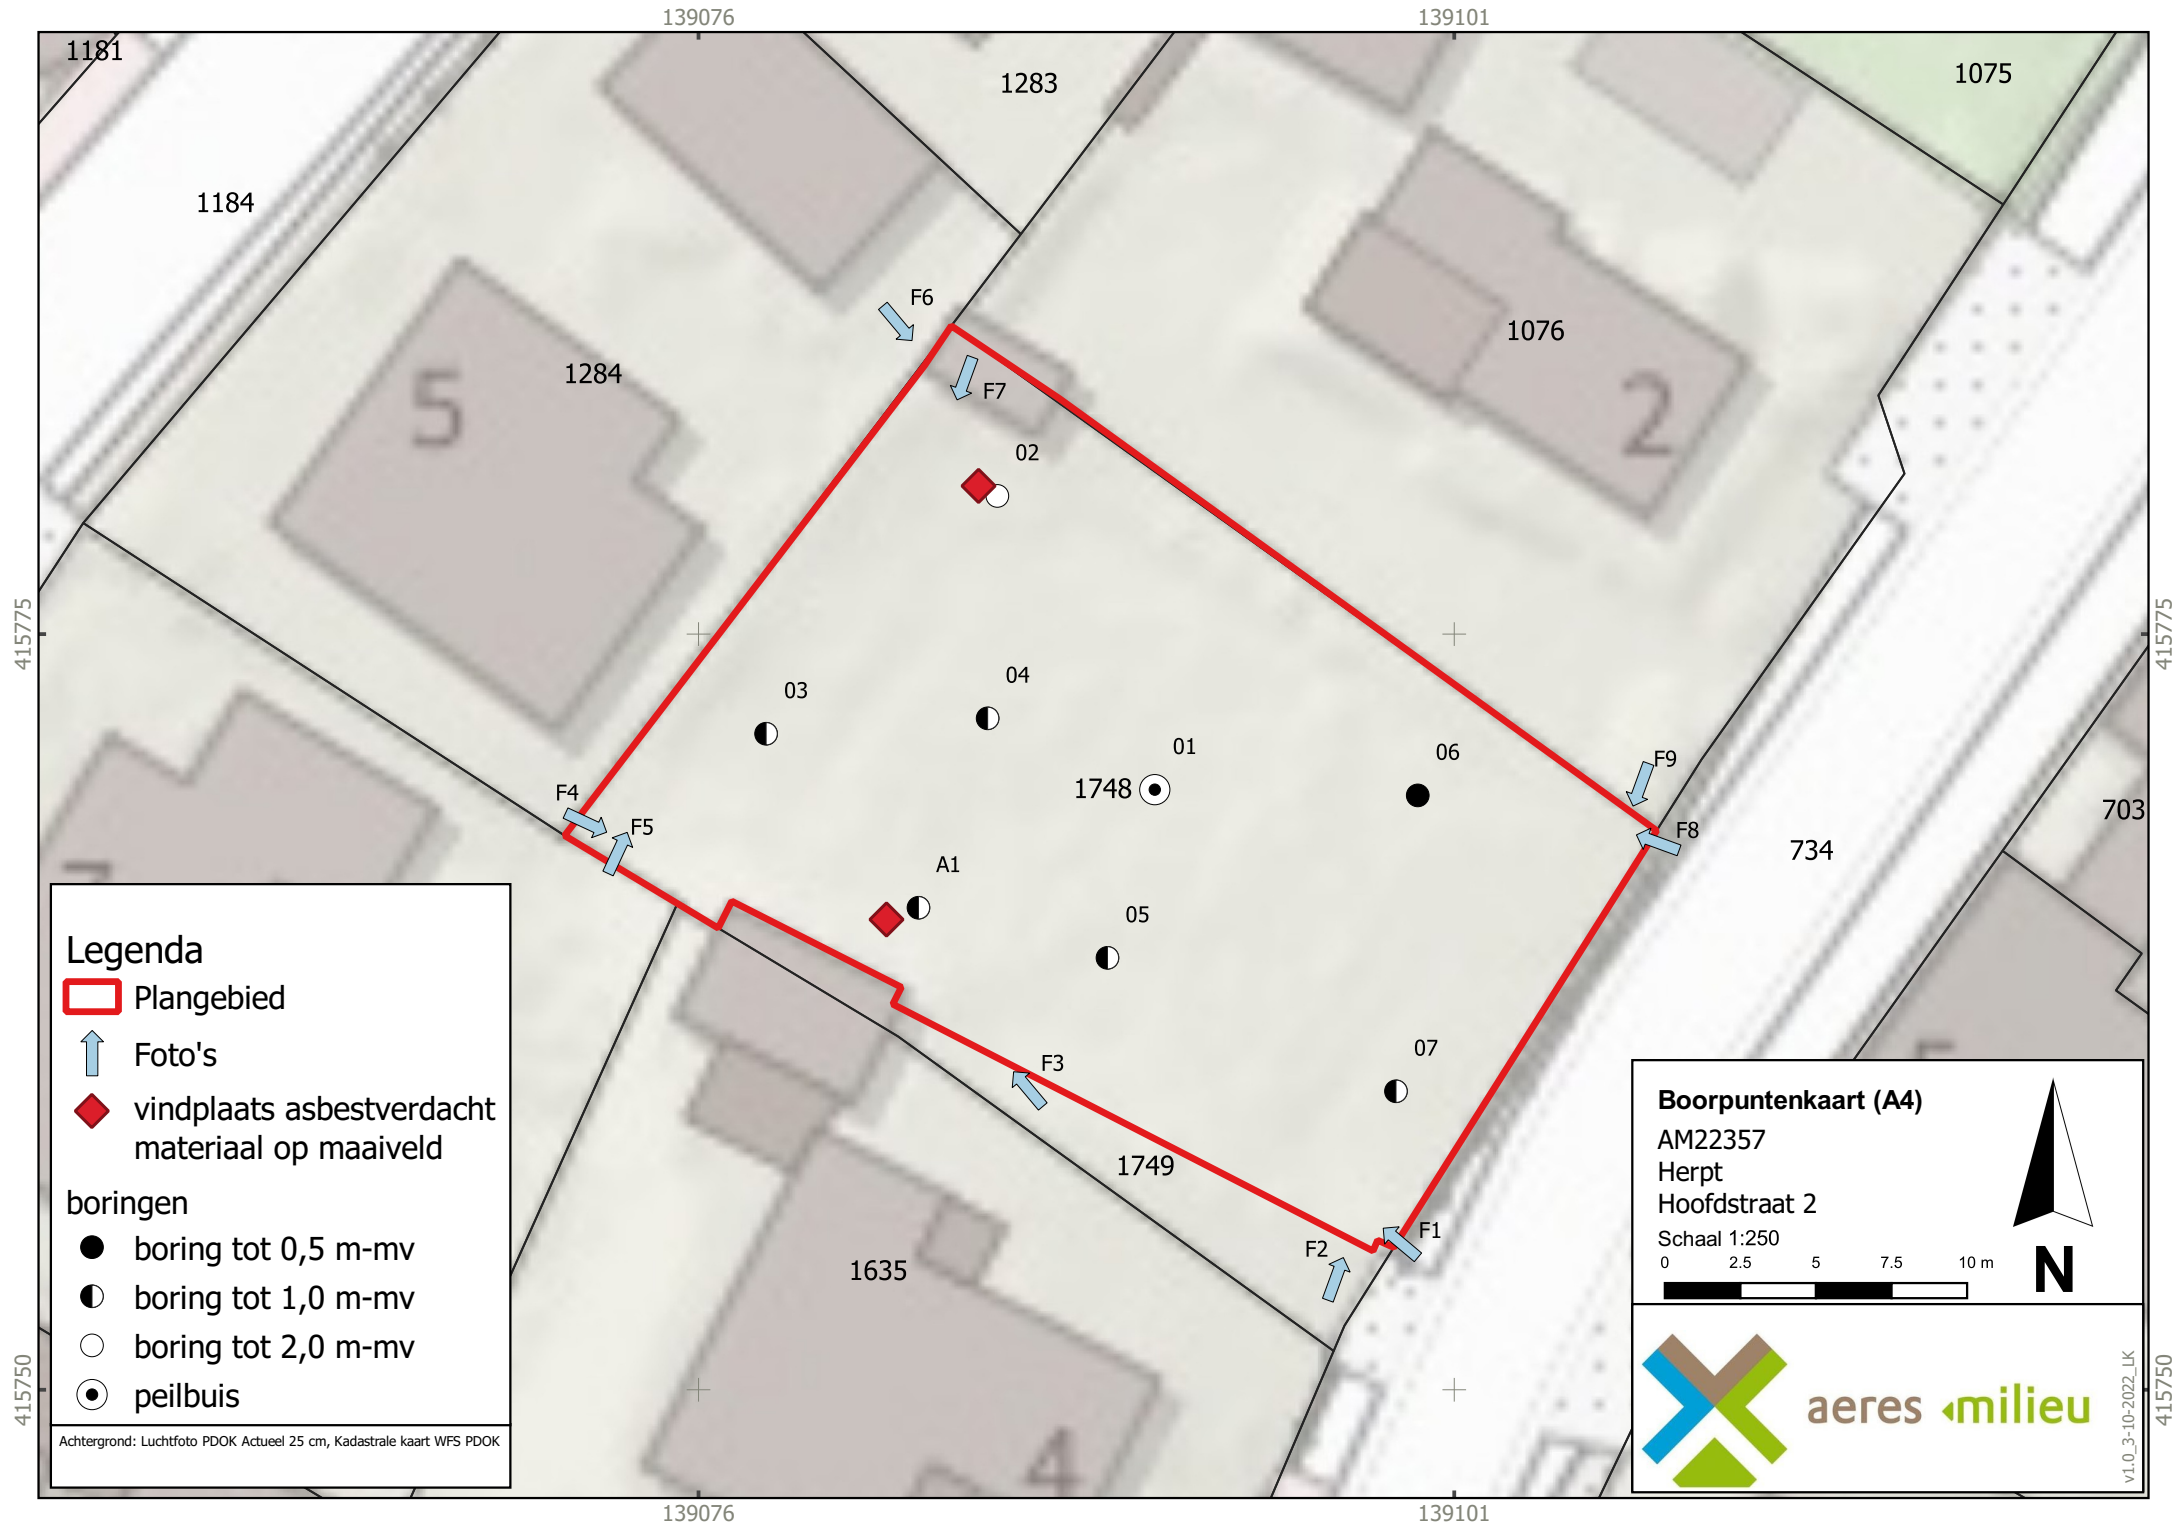
Situatietekening onderzoekslocatie met boorpunten

De boringen zijn verricht met behulp van de Edelmanboor (ø 10 cm). Zie voor de boorpuntlocaties bijlage 3.

Gebaseerd op de diepte en stroming van het freatisch grondwater is een boring afgewerkt met een peilbuis (zie bijlage 2). Deze is centraal op de onderzoekslocatie geplaatst, ter plaatse van boorpunt 1. De bovenkant van het peilbuisfilter is onder de aangetroffen grondwaterstand geplaatst. Tijdens de installatie van de peilbuis is geen werkwater gebruikt.

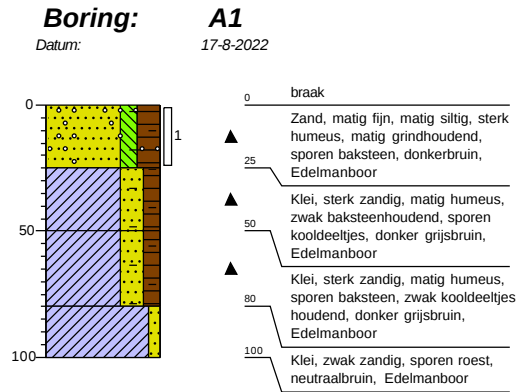
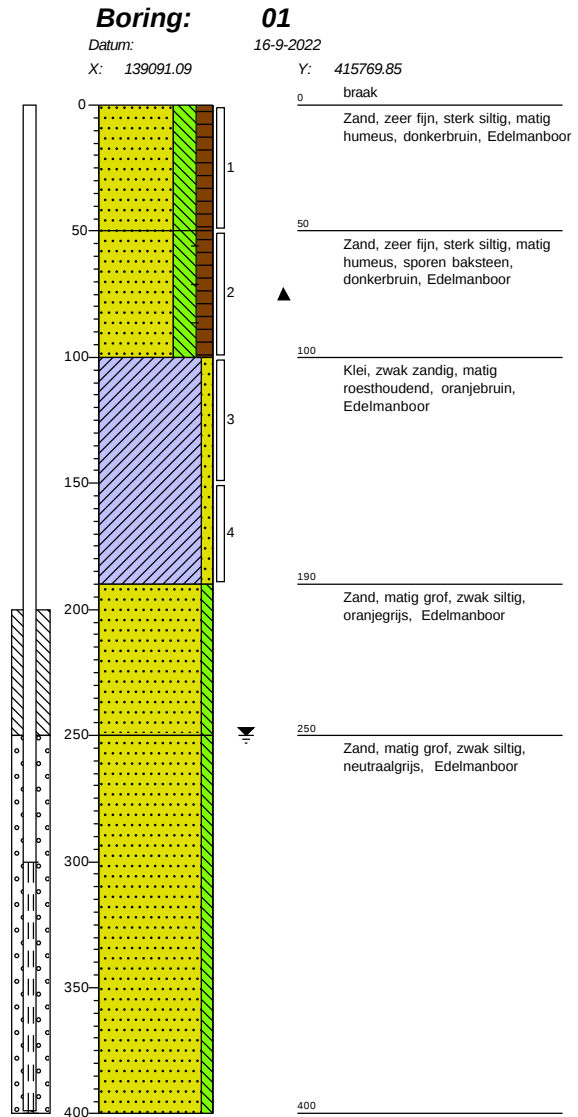
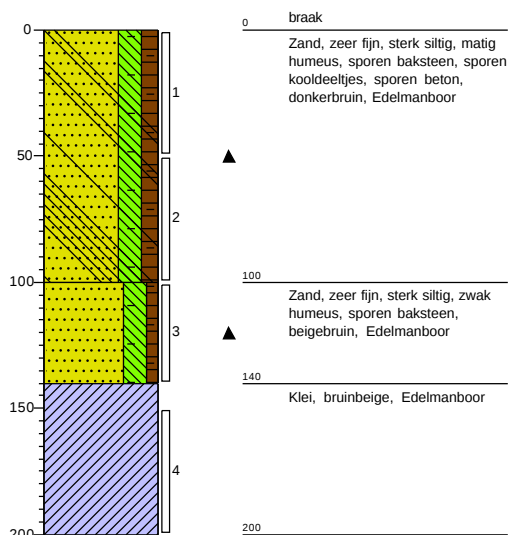
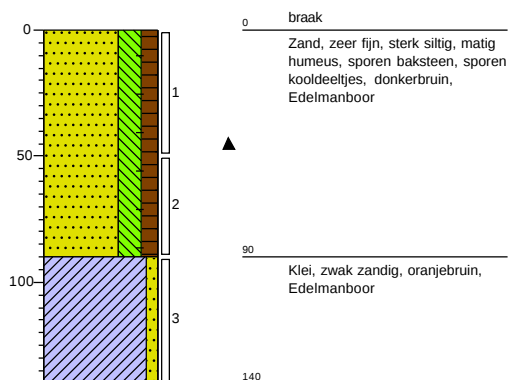
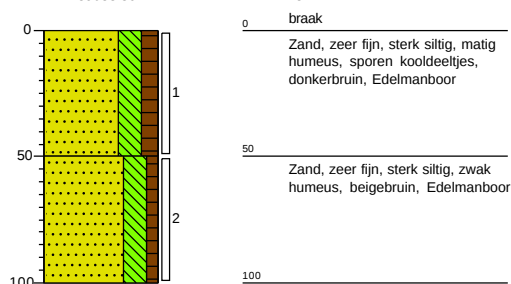
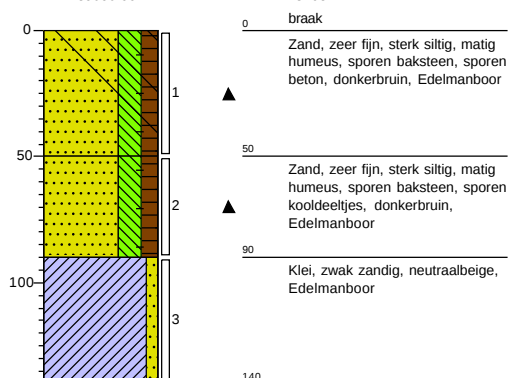
Boorprofielen

Op basis van de zintuiglijke waarnemingen en de bodemopbouw heeft laagsgewijze bemonstering plaatsgevonden. De uitkomende grond en alle zintuiglijk waargenomen bijzonderheden zijn per boring beschreven in de profielbeschrijvingen (zie bijlage 4).

Tabel 4.1: Overzicht zintuiglijke afwijkingen
