# Nader onderzoek vleermuizen en steenmarter

## S.C. Elshout

Arnhem, 27 juli 2021

| Projectnummer | : 21.136 |

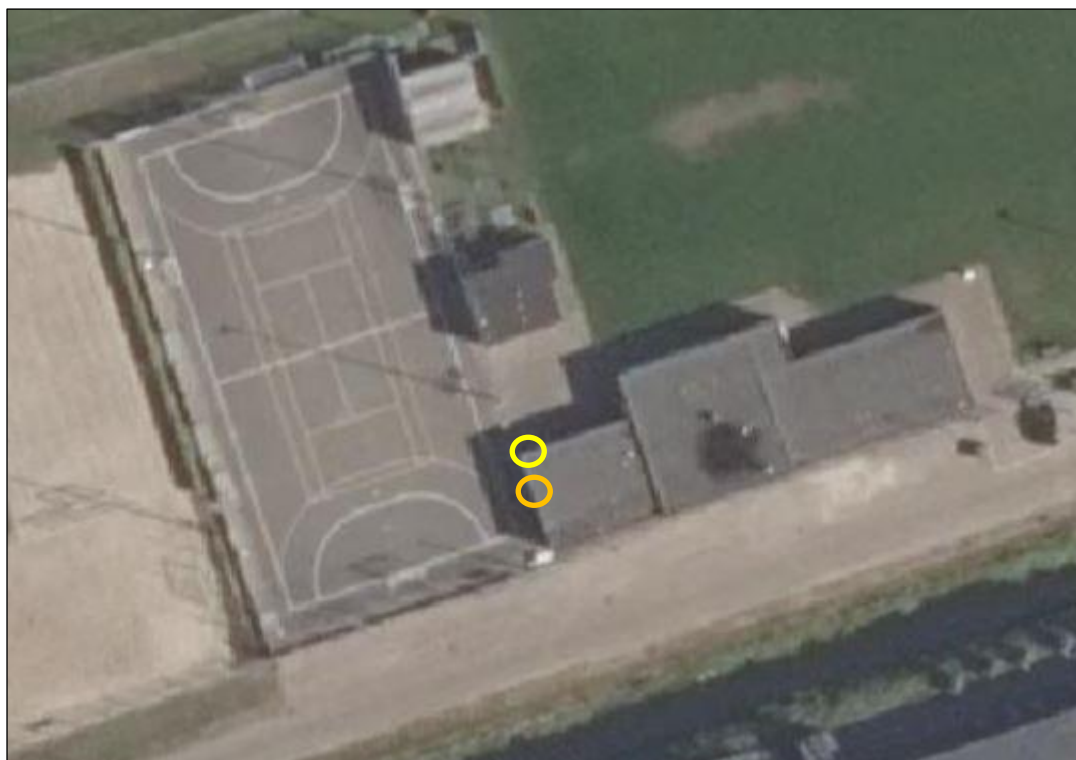
In de kraamperiode is er een zomerverblijfplaats van de gewone dwergvleermuis vastgesteld in het projectgebied (Figuur 5). Eén gewone dwergvleermuis verbleef op 1 en op 25 juni achter de daklijst / het boeiboord aan de oostkant van het clubgebouw (Figuur 5, 6 en 7). Op de eerste juni zat de vleermuis enkele meters naast de plek van 25 juni. Deze meters ruimte achter de daklijst wordt telkens door één of twee vleermuizen gebruikt en wordt daarom als één zomerverblijf gezien. Tijdens het bezoek op 15 juli werden er namelijk twee gewone dwergvleermuizen gezien op de plek van 1 juni.

**Figuur 5.** Resultaten van het vleermuisonderzoek in de kraamperiode: één zomerverblijfplaats van de gewone dwergvleermuis. Gele cirkel: locatie van één gewone dwergvleermuis op 1 juni en van twee gewone dwergvleermuizen op 15 juli en oranje cirkel: de locatie van één exemplaar op 25 juni.

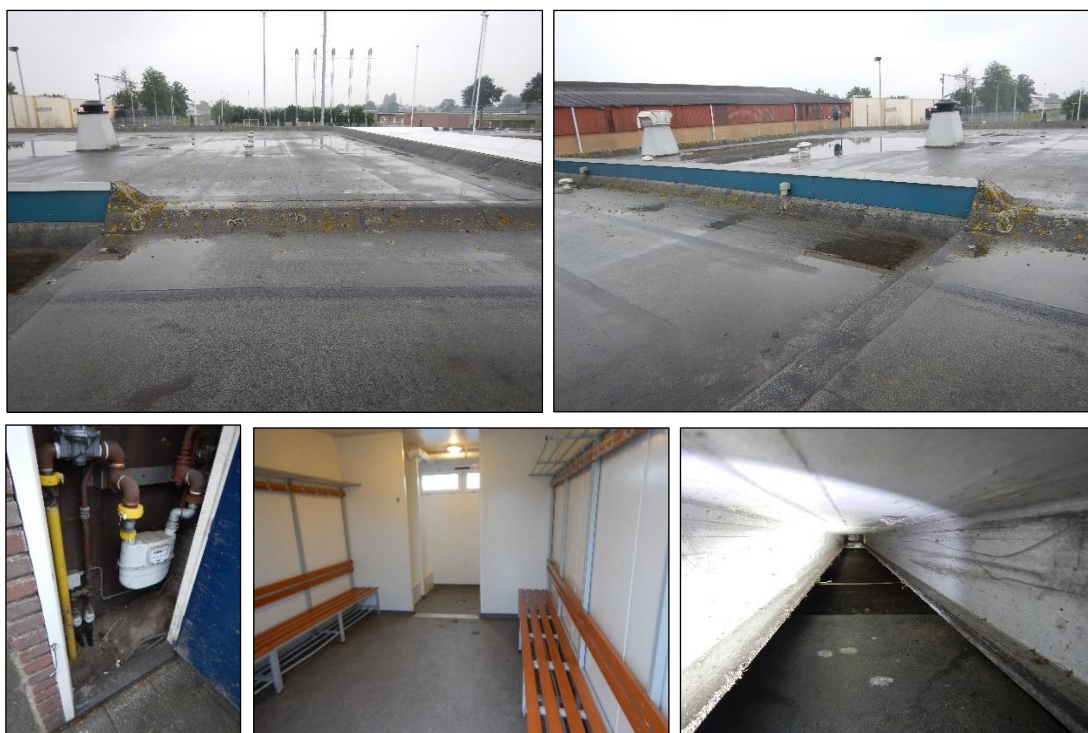
Er zijn tijdens de inspectie op 25 juni geen sporen van steenmarter aangetroffen. Op het dak zijn geen mogelijke toegangen aanwezig en ook in de rest van de twee gebouwtjes zijn er geen toegangen. Binnen en in een kast buiten werden geen sporen waargenomen van steenmarter. Ook zijn er binnen de club (400 leden) geen waarnemingen bekend van steenmarter op het terrein. Op de camerabeelden van de wildcamera onder de tijdelijke kleedruimten stonden geen steenmarters. Er stond tussen 25 juni en 15 juli wel regelmatig twee konijnen op.

**Figuur 8.** Indruk tijdens steenmarter inspectie op 25 juni 2021.

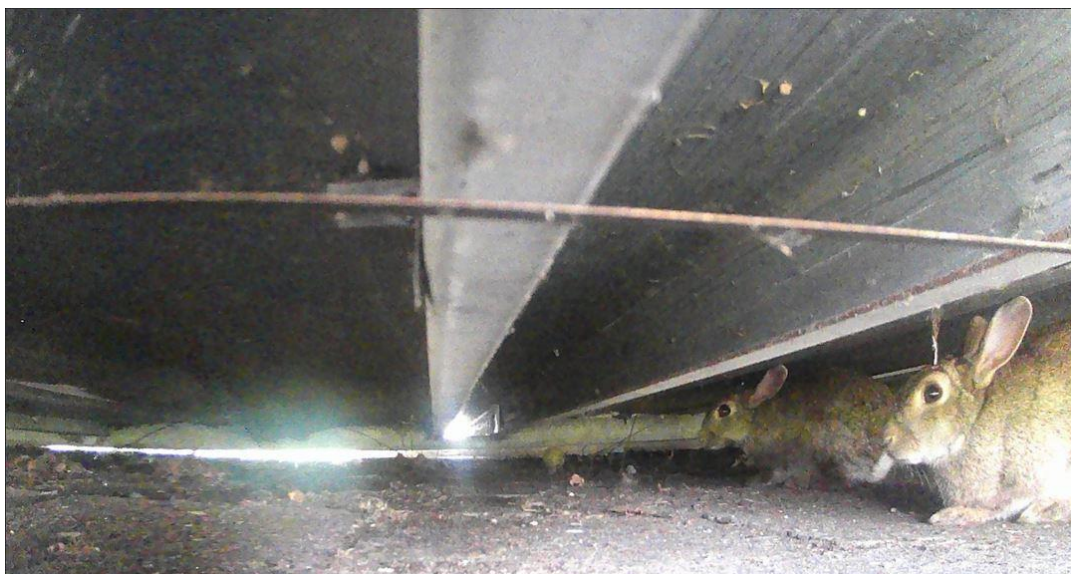
**Figuur 9.** Twee konijnen die zich schuilhouden onder de tijdelijke unit (Bushnell wildcamera).

Tijdens het steenmarteronderzoek zijn er geen sporen van steenmarters aangetroffen. Ook uit camerabeelden en uit het ontbreken van waarnemingen van clubleden blijken geen steenmarters aanwezig te zijn op het terrein van S.C. Elshout. Eventuele negatieve effecten door de sloop en nieuwbouw op de steenmarter of diens verblijfplaats kunnen daarmee worden uitgesloten. Bij het verplaatsen van de unit dient ervoor gezorgd te worden dat de konijnen ongeschonden kunnen vluchten.
