VERKENNEND BODEMONDERZOEK  
PLANGEBIED "VLIEDBERG"  
TE VLIJMEN  
GEMEENTE HEUSDEN

# Verkennd bodemonderzoek plangebied "Vliedberg" te Vlijmen in de gemeente Heusden

| <b>Rapportnummer</b> | 15043402 |
| <b>Datum</b> | 7 oktober 2015 |

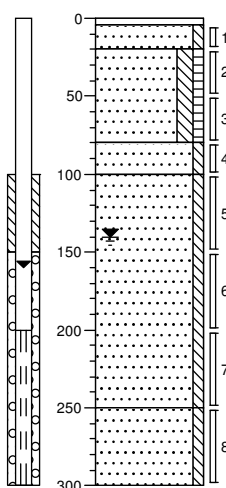
| Boornummer | Traject (m -mv) | Einddiepte boring (m -mv) | Waargenomen verontreinigingen |
|---|---|---|---|
| 13 | 0,2-0,8 | 3,0 | zwak puinhoudend, zwakke olie geur, zwakke olie-waterreactie |

| Grondmengmonster | Traject (cm -mv) | Analysepakket | Bijzonderheden |
|---|---|---|---|
| M13 | 13 (20-50) 13 (50-80) | standaardpakket + lutum en organische stof | bovengrond boring 13 (zwak puinhoudend, zwakke olie geur, zwakke olie-waterreactie) |

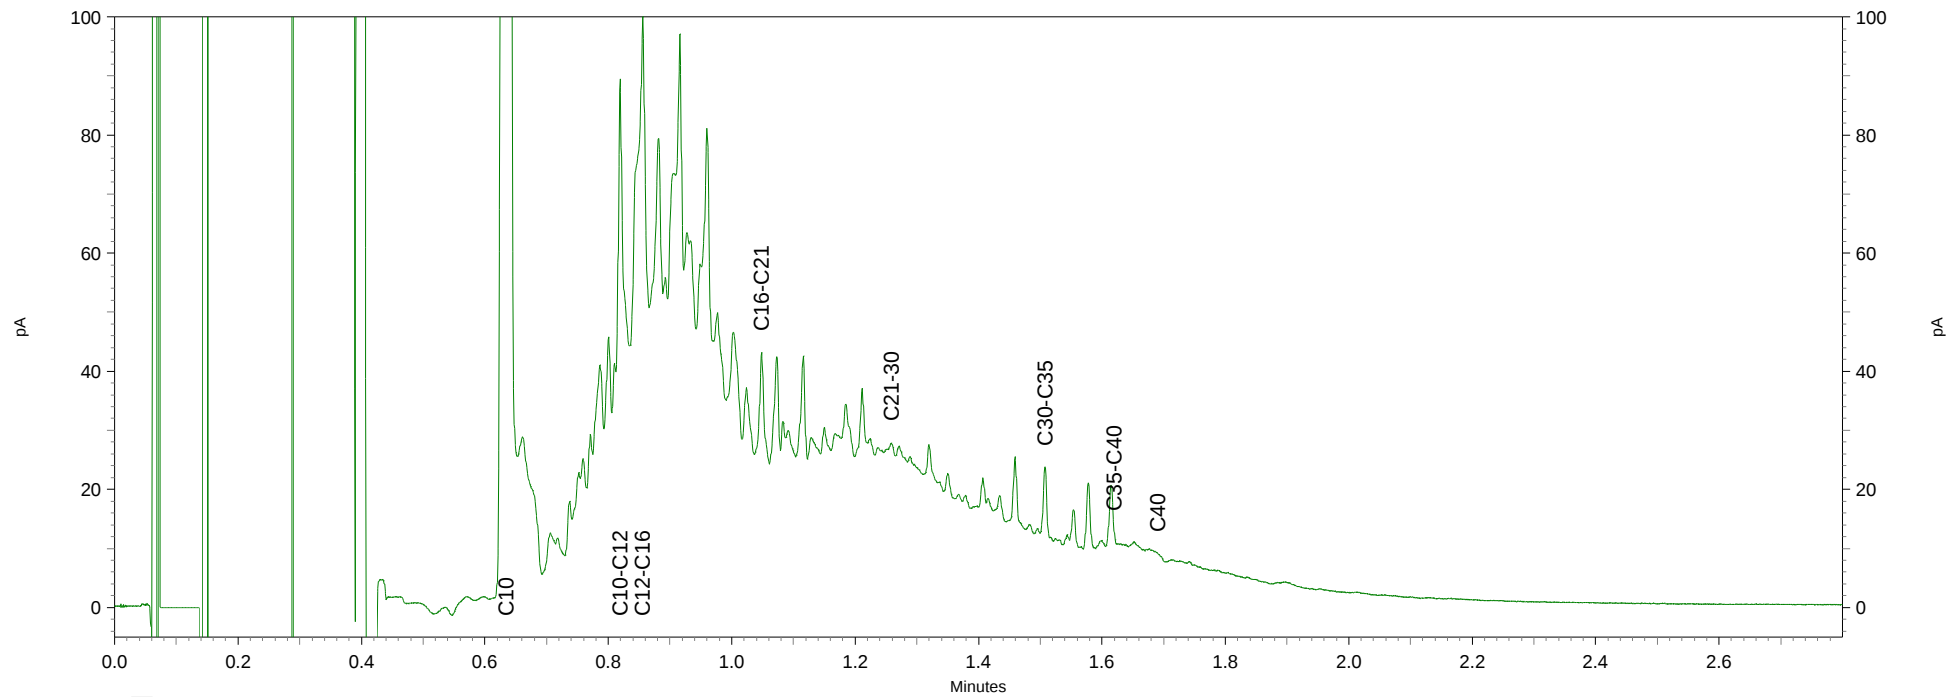
Sample ID.: 8711545  
Certificate no.: 2015099885  
Sample description.: M13 13 (20-50) 13 (50-80)  
V
