## Verkennd bodemonderzoek Kerkstraat 22a te Elshout

Project: 2020-0020-002

project  
Kerkstraat 22a te Elshout

datum  
19 mei 2020

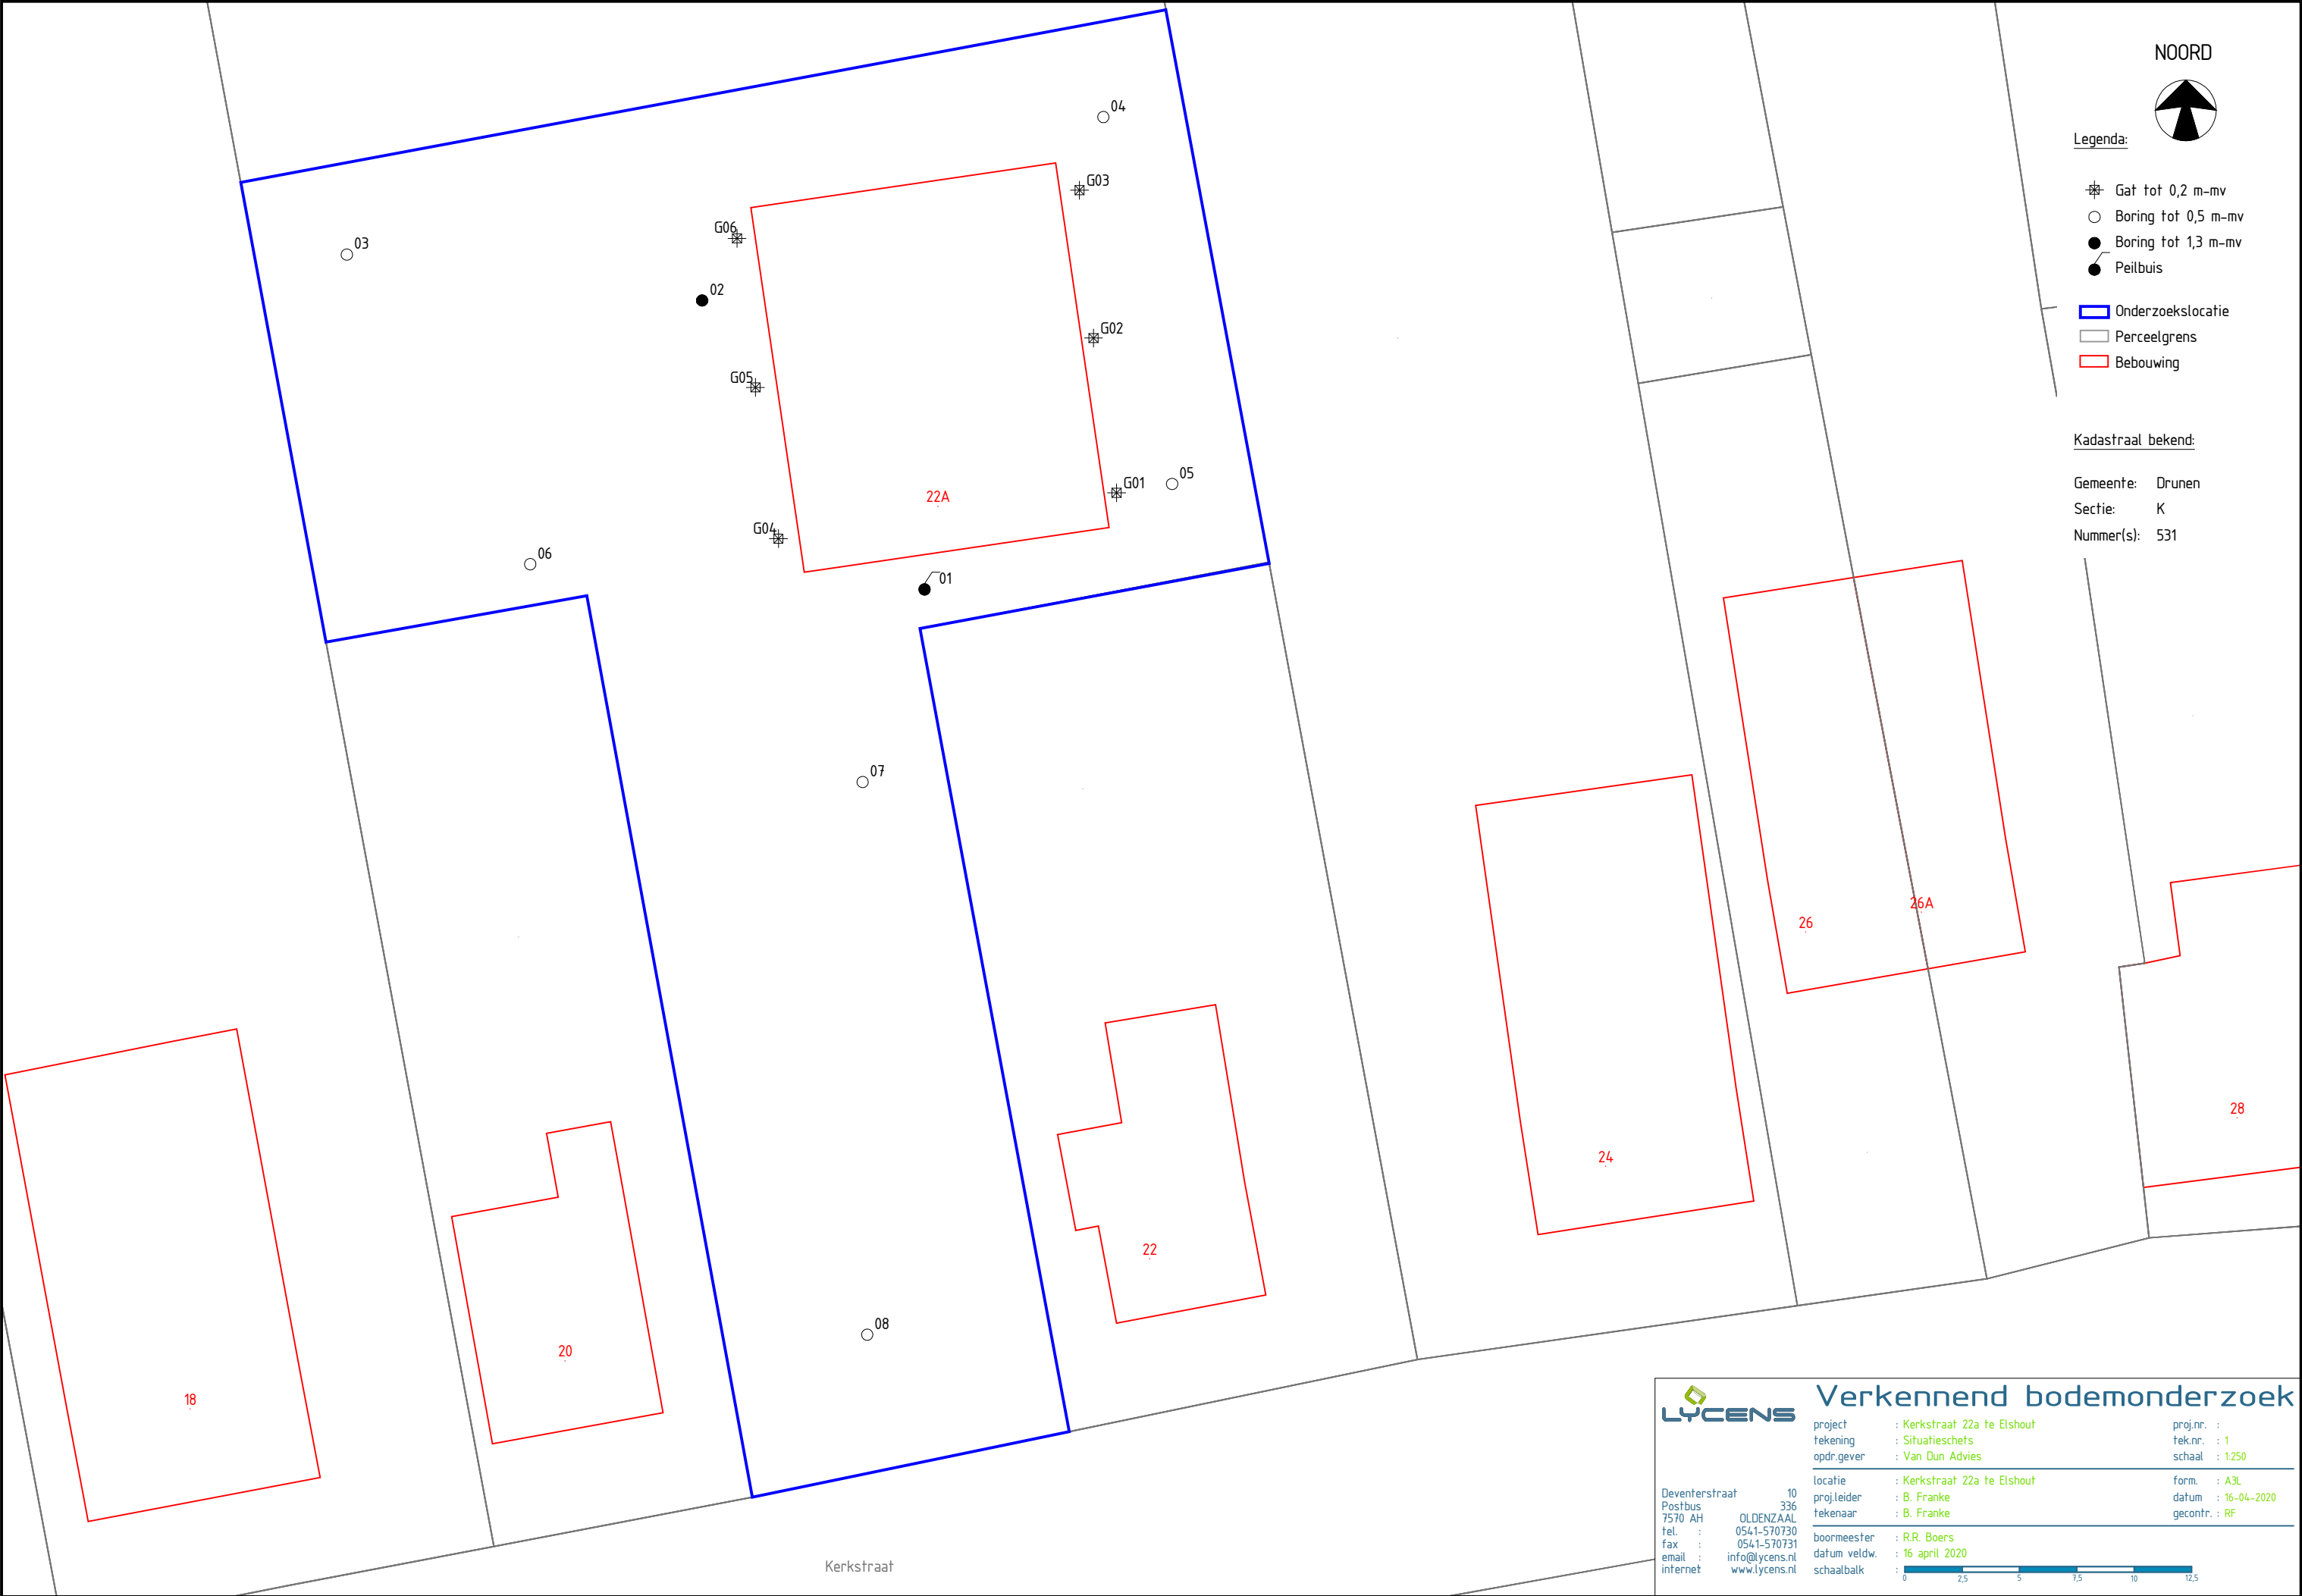
BIJLAGE 2  
SITUATIETEKENING

De posities van de onderzoekspunten zijn op de tekening in bijlage 2 weergegeven. Het vrijkomende materiaal is zintuiglijk beoordeeld op samenstelling, geur, kleur en overige bijzonderheden die kunnen duiden op een mogelijke bodemverontreiniging. De resultaten zijn samengevat beschreven in paragraaf 3.4. De uitgetekende bodemprofielen zijn opgenomen in bijlage 3.

- Gat tot 0,2 m-mv
- Boring tot 0,5 m-mv
- Boring tot 1,3 m-mv
- Peilbuis
