VERKENNEND BODEMONDERZOEK EN  
ONDERZOEK ASBEST IN BODEM

BAKKERSDAM 1-A

TE HEUSDEN

| <b>Rapportnummer</b> | 15043434 |

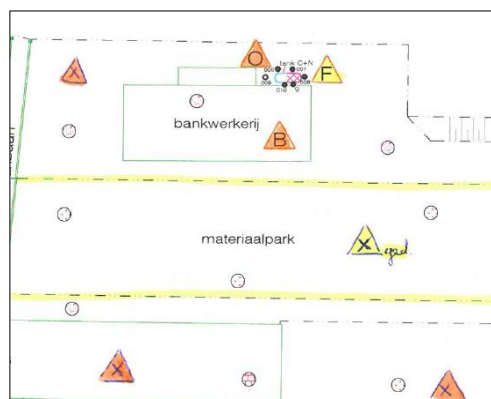
*B: Bankwerkerij:* Zintuiglijk als analytisch zijn geen verontreinigingen aangetroffen.

*F: Bovengrondse 1.000 liter hbo-tank (noordzijde bankwerkerij):* Zintuiglijk zijn in de grond geen oliecomponenten waargenomen. Analytisch is in eerste instantie een matig verhoogde concentratie minerale olie aangetroffen. Na uitsplitsing van het desbetreffende mengmonster is ter plaatse van boring F2 een matig verhoogde concentratie en bij boring F3 een licht verhoogde concentratie minerale olie aangetroffen. Naar alle waarschijnlijkheid zijn de verhoogde concentraties veroorzaakt door morsverliezen en is de omvang van de verontreiniging gering.

*O ondergrondse 10.000 liter hbo-tank:* De grond is reeds onderzocht. Het grondwater is in verband met een te lage grondwaterstand niet onderzocht. De tank is verwijderd waarbij geen verontreinigingen zijn aangetroffen. De locatie is voldoende onderzocht.

*X: Overig (oostelijk) terrein:* In de zintuiglijk niet verontreinigde grondmengmonsters zijn analytisch zeer licht verhoogde concentraties zink en/of minerale olie aangetroffen. In de bovengrond, waar een bijmenging is waargenomen van puinresten, slakken en/of roestdeeltjes, zijn licht verhoogde concentraties koper, lood, nikkel, zink, minerale olie, PAK's en/of EOX aangetroffen. In één mengmonster is een matig verhoogde concentratie koper aangetroffen. Naar aanleiding van deze concentratie is aanvullend onderzoek uitgevoerd, waarbij de individuele grondmonsters separaat zijn geanalyseerd. Uit dit aanvullend onderzoek blijkt dat ter plaatse tevens matig en sterk verhoogde concentraties arseen, koper, nikkel, zink en PAK's voorkomen. De overige onderzochte stoffen zijn niet in verhoogde concentraties aangetroffen.

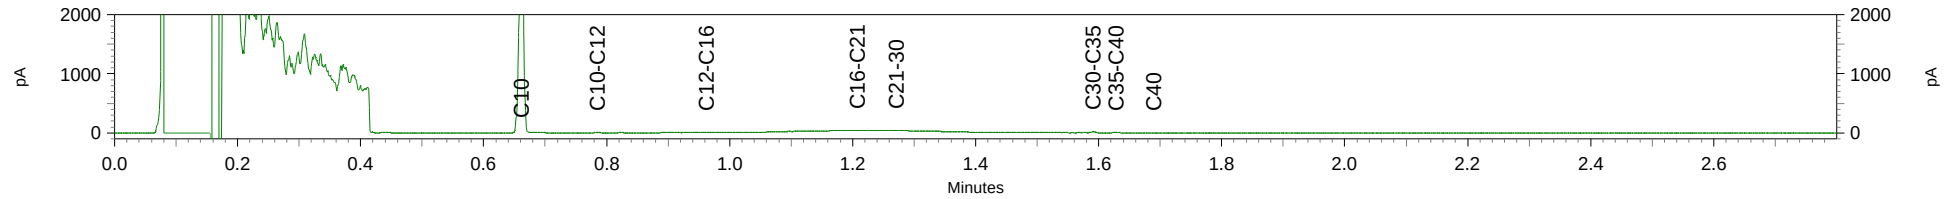
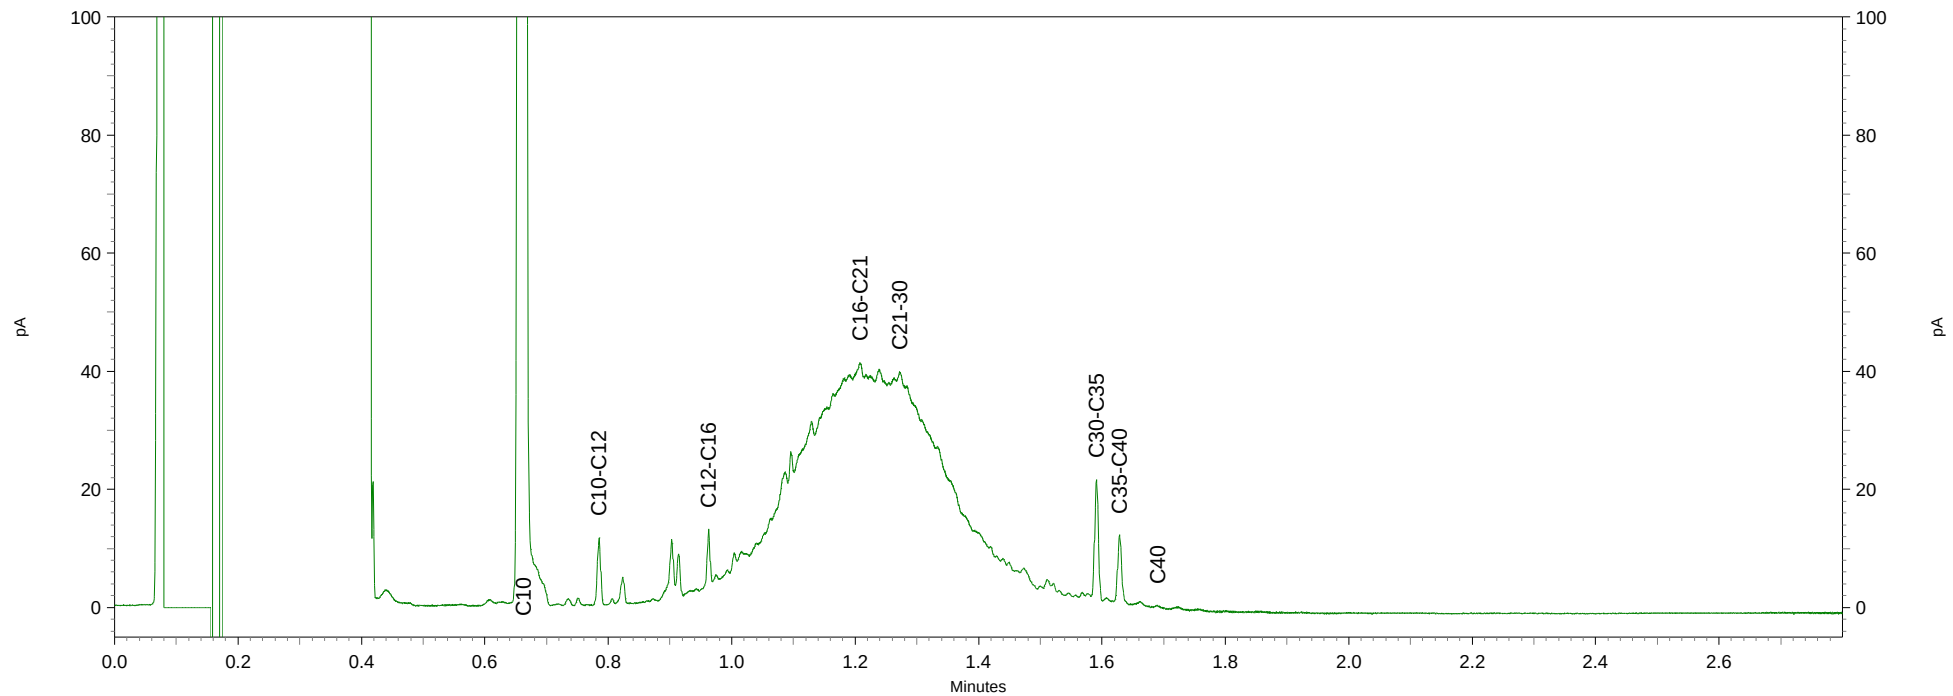
## Chromatogram TPH/ Mineral Oil

Sample ID.: 8553813  
Certificate no.: 2015046841  
Sample description.: MM2 1 (8-50) 2 (8-50) 3 (12-50)  
V

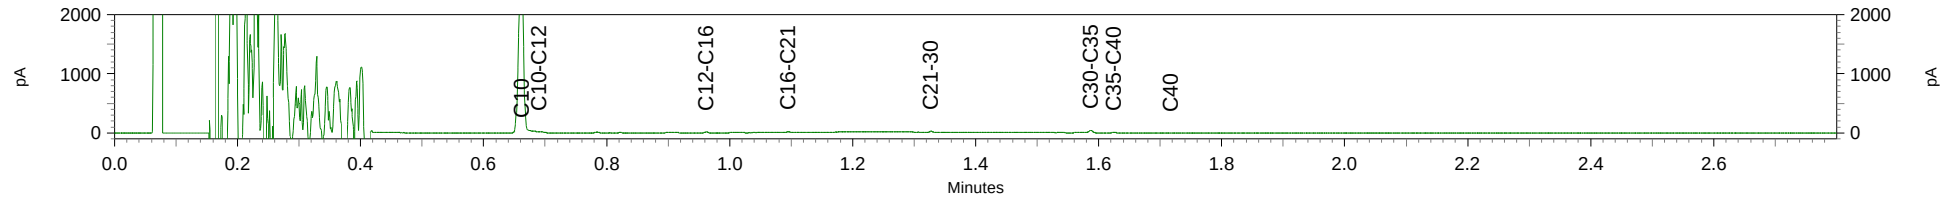
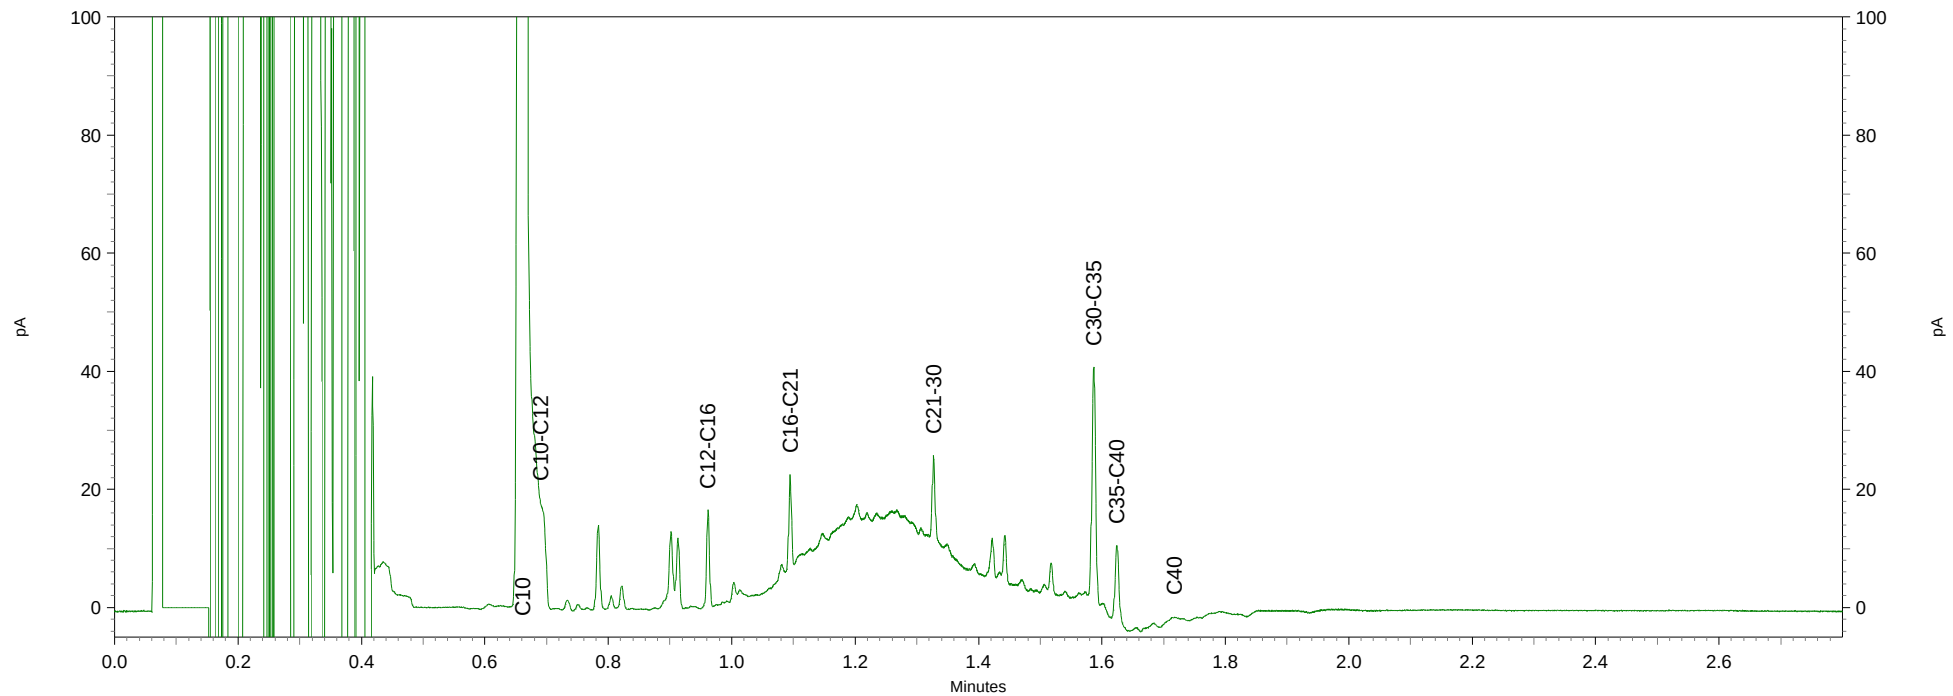
## Chromatogram TPH/ Mineral Oil

Sample ID.: 8553814  
Certificate no.: 2015046841  
Sample description.: MM3 1 (50-100) 1 (150-200) 3 (50-100) 5 (100-150)  
V
