## Nader onderzoek, asbest in bodem

Conform NEN 5707

Locatie: Achterweg, Herpt

Projectnummer: Tm2015.143

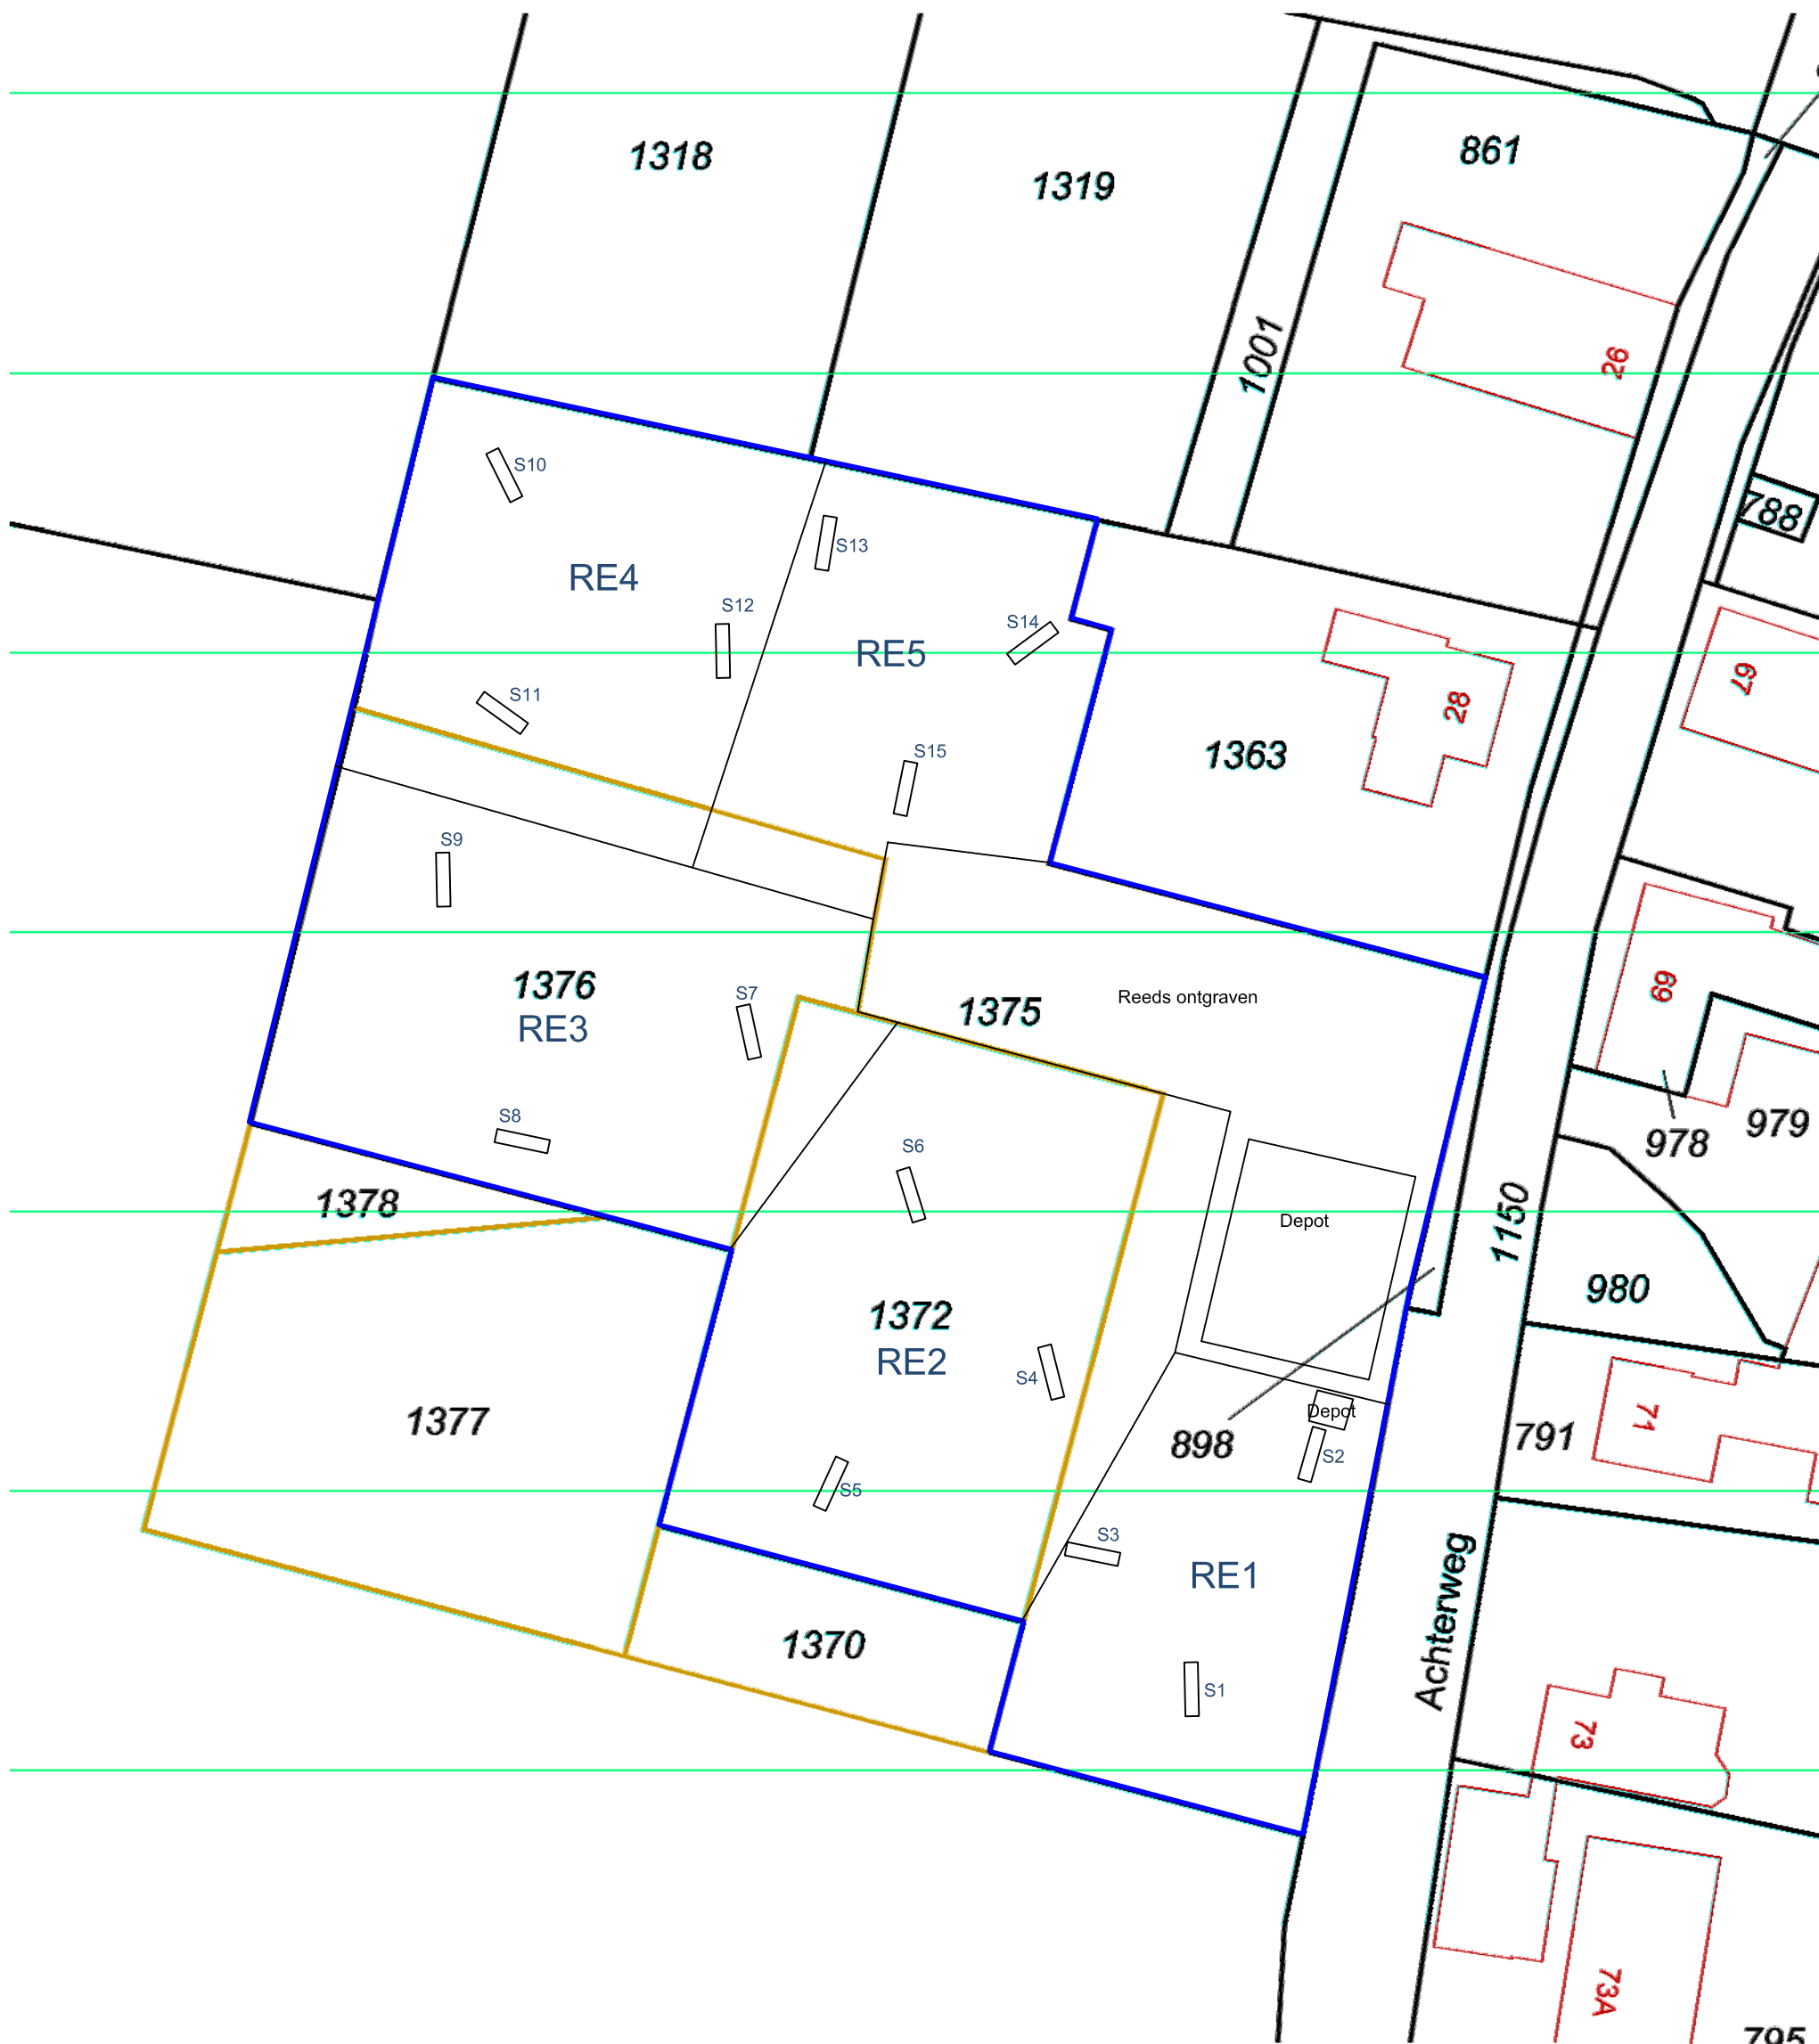
## **Bijlage 2.    Situatie uitgevoerd bodemonderzoek**

Locatie sleuven/gaten, alsmede bijzonderheden locatie

Uit deze tekening kan geen exacte maatvoering worden gehaald

- Onderzoekslocatie
- Sleuf (200 x 30 x 50 cm)

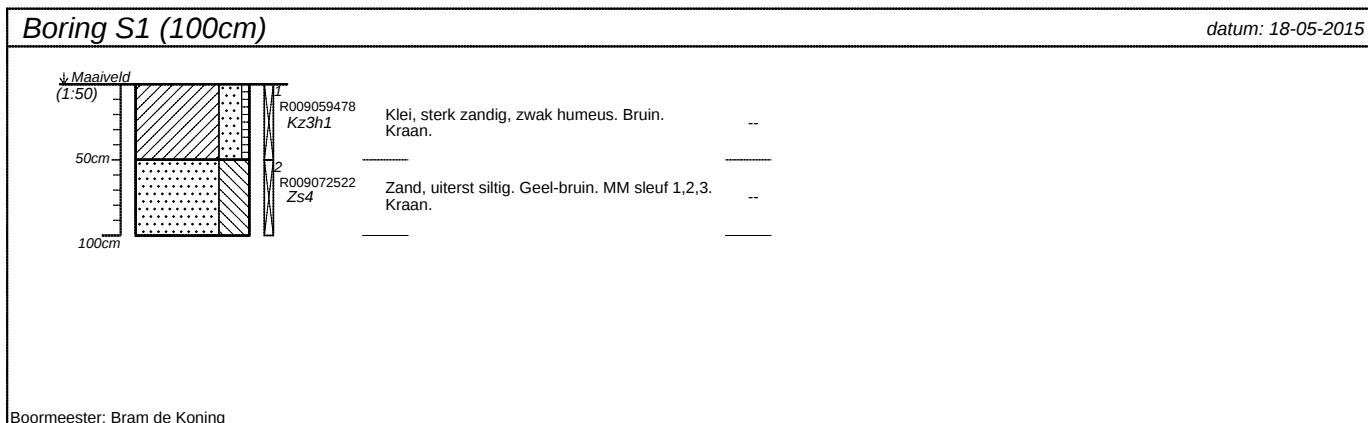
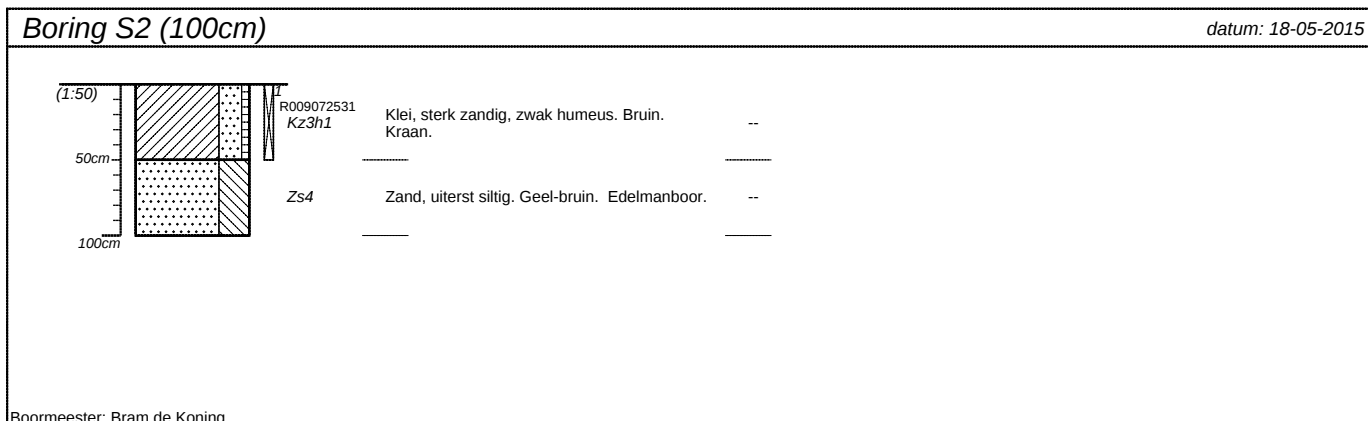
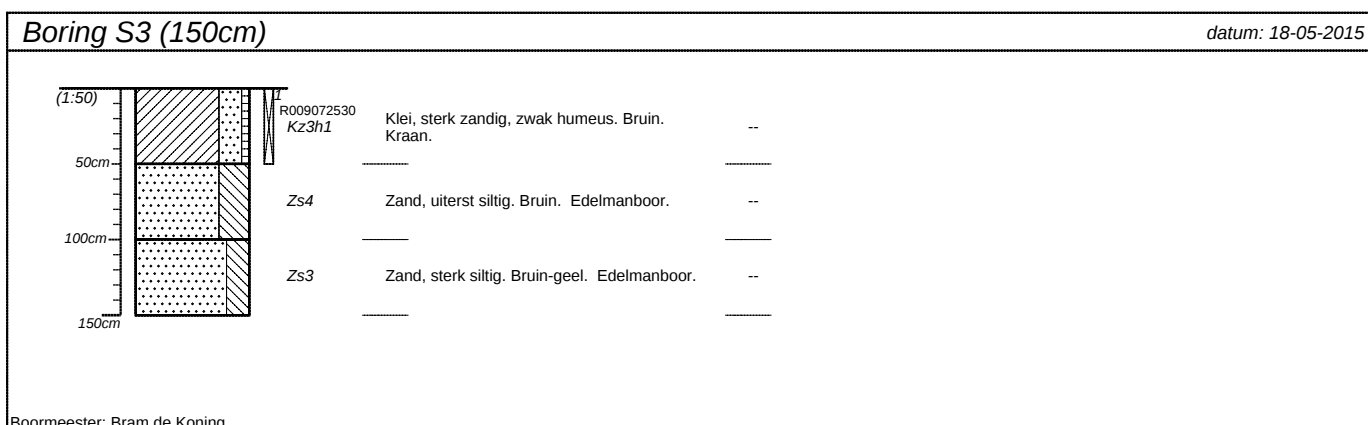
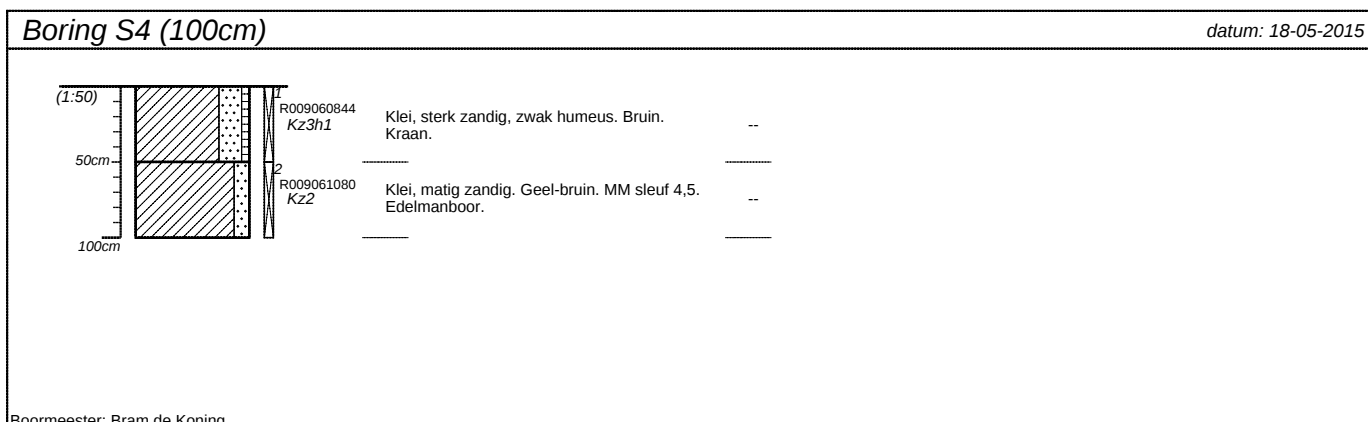
Boorstaten (conform NEN 5104)

De bodem is globaal opgebouwd uit klei en zand. Tijdens het beoordelen van de sleuven wordt in verschillende sleuven puinhoudend materiaal aangetroffen. In de sleuven 6 en 7 is in de laag van 0-50 cm-mv asbestverdacht plaatmateriaal aangetroffen.

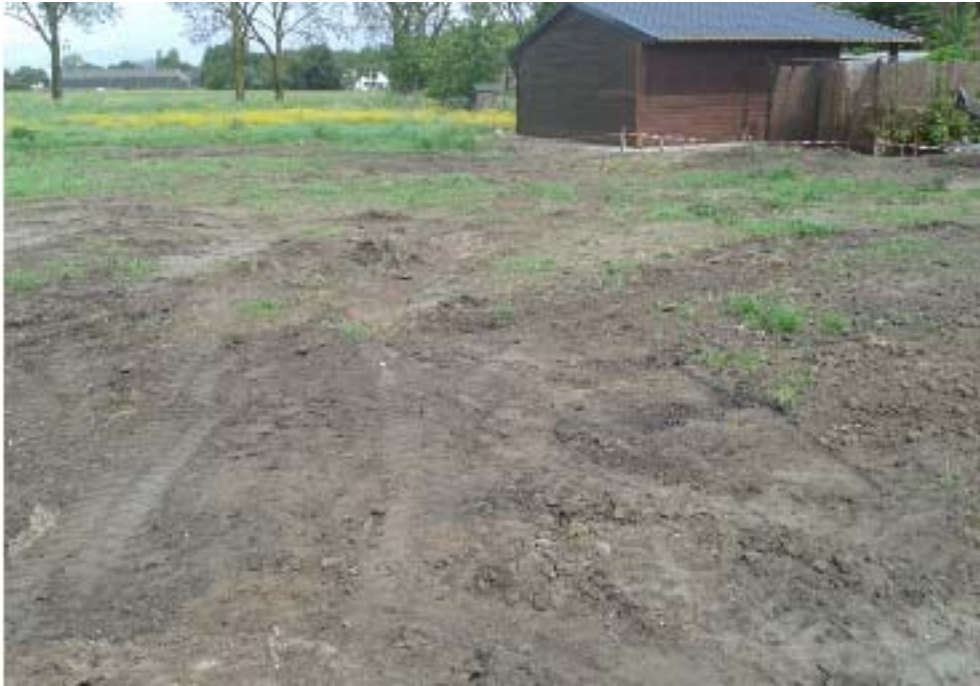
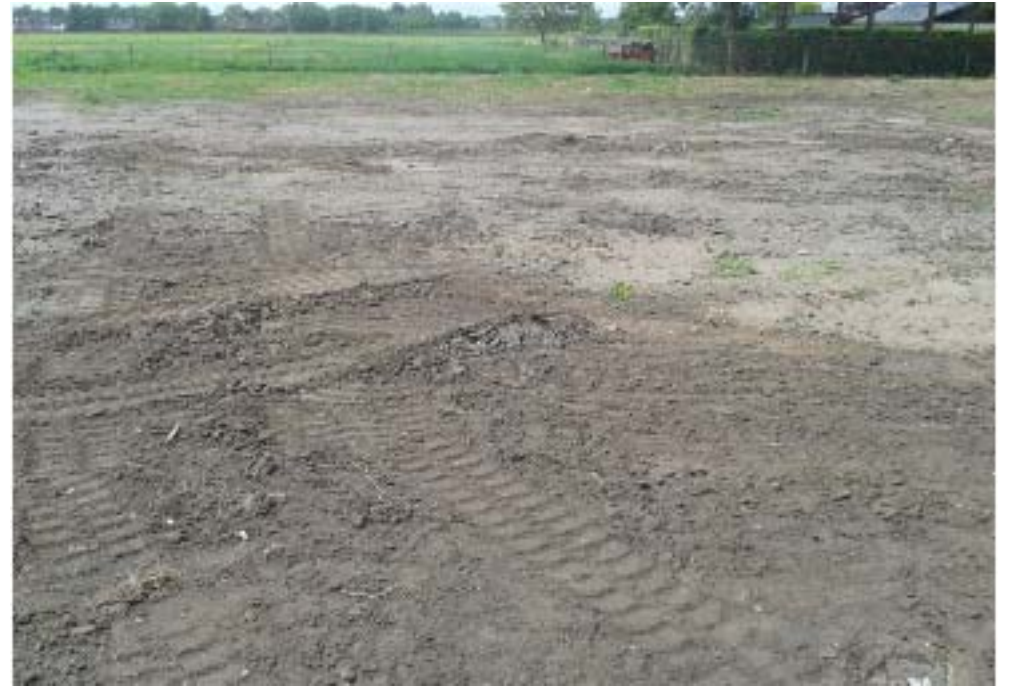
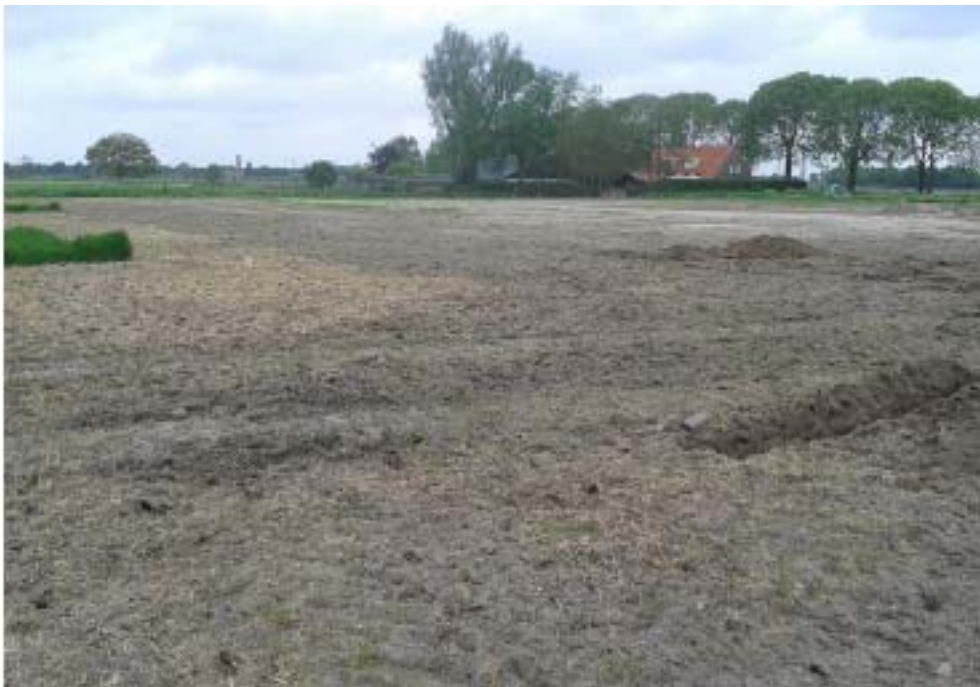
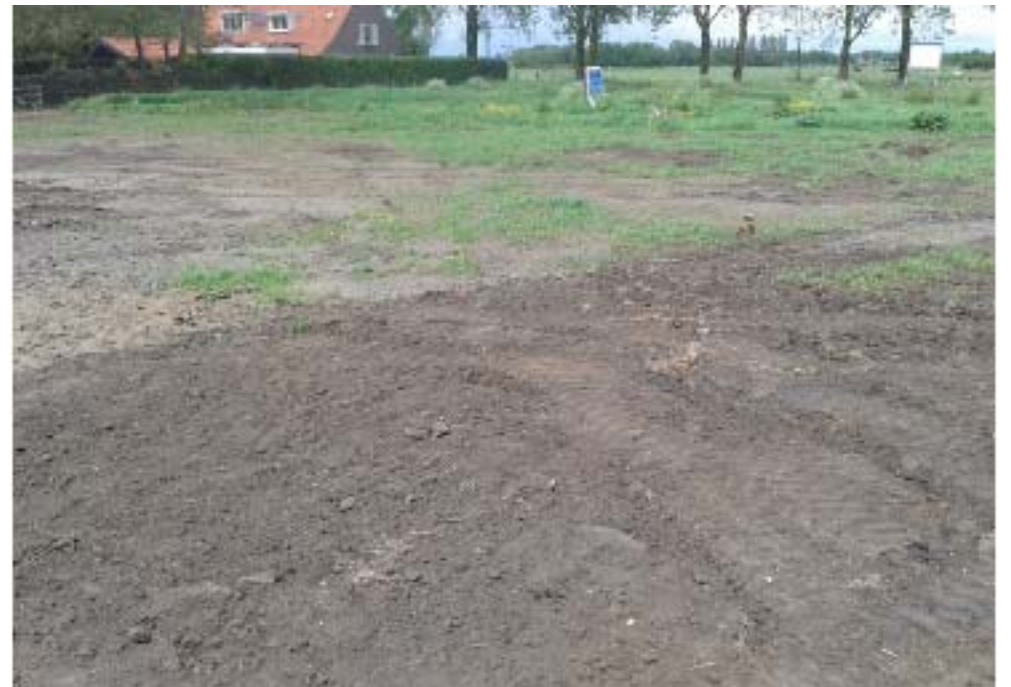
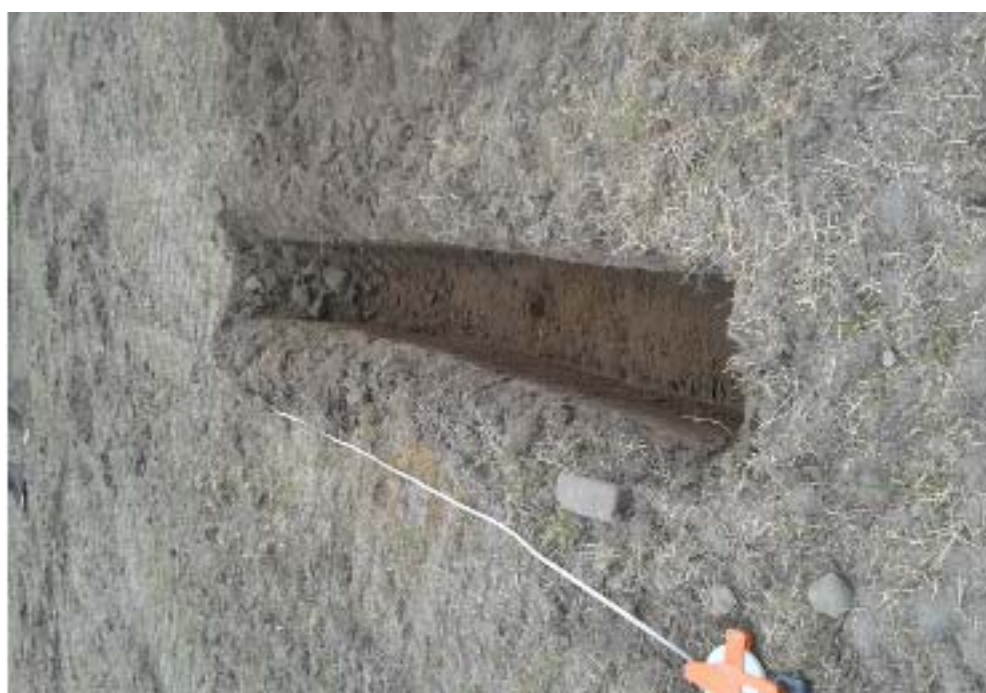
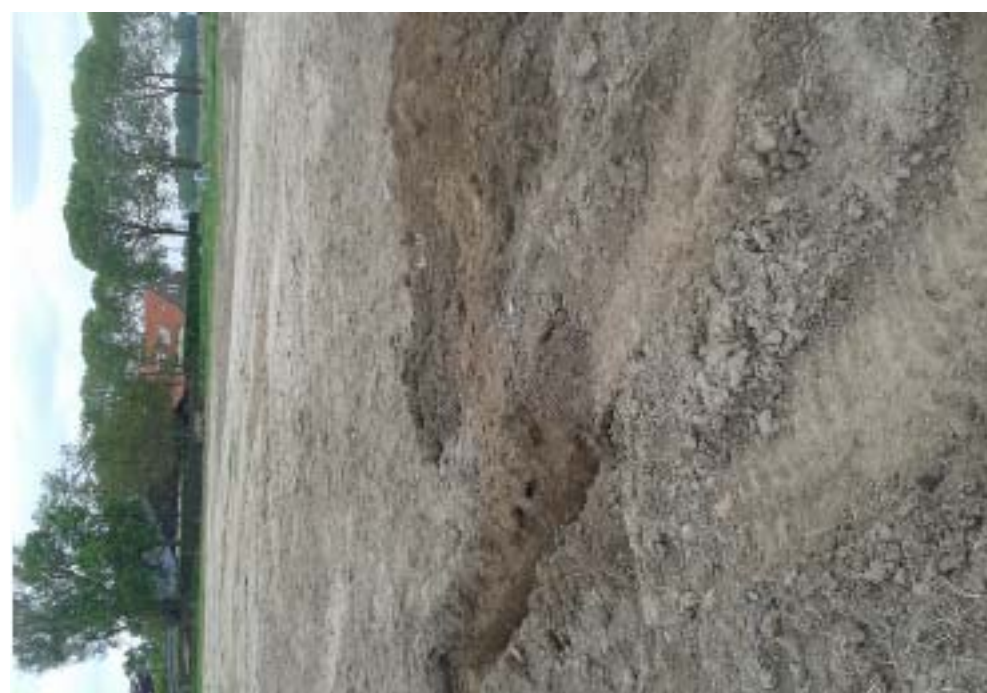
## **Bijlage 9. Foto's onderzoekslocatie**

Tijdens een locatie-inspectie door dhr. J. van Rozendaal samen met de opdrachtgever op 11-5-2015 zijn op verschillende plaatsen asbestverdachte stukjes plaatmateriaal op het maaiveld aangetroffen.

Het maaiveld is d.d. 19-5-2015 steekproefsgewijs geïnspecteerd, waarbij werd voldaan aan bovenstaande randvoorwaarden. Ter plaatse van het maaiveld is in totaal ruim 3 kg aan asbesthoudend plaatmateriaal aangetroffen.

Fotoblad met foto's van de onderzochte locatie
