**GRASVELD**  
CIVIELE TECHNIEK

## NOTITIE GRONDBEWERKING

Project:  
Achterweg te Herpt

Kenmerk:  
G83/004/2015/0825N01

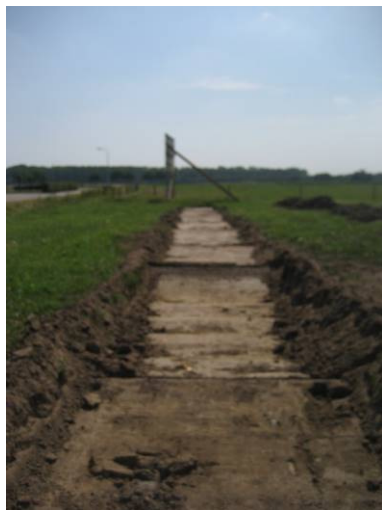
Fotoreeks 01 – Proefsleuf 01

Op basis van afbeelding 01 zijn de bevindingen middels foto's in beeld gebracht. Onderstaande fotoreeksen 01 t/m 05 hebben betrekking op de gemaakte proefsleuven. Bij alle proefsleuven is geconstateerd dat deze vrij zijn van bodemvreemde materialen tot circa 30 meter vanaf het weiland. Vanaf 30 meter is geconstateerd dat de hoeveelheid bodemvreemde materialen niet acceptabel is. Vanaf dit punt is er besloten de kavels af te graven

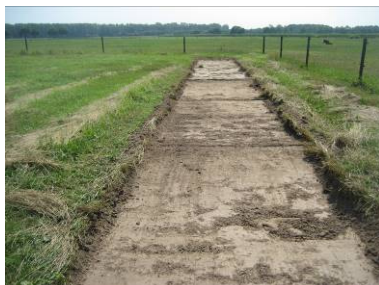
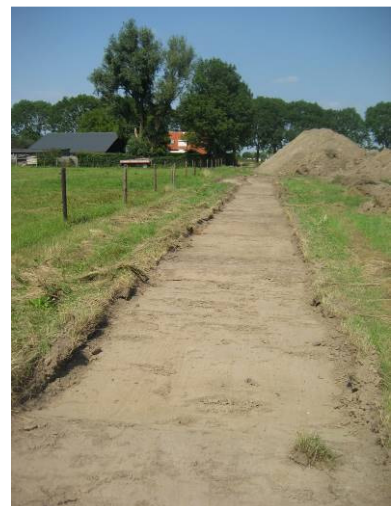
**Fotoreeks 06 – Stortplaats 01**

Tijdens de werkzaamheden zijn op een zestal locaties stortplaatsen gevonden. Deze stortplaatsen met bodemvreemde materialen zijn in zijn geheel verwijderd.

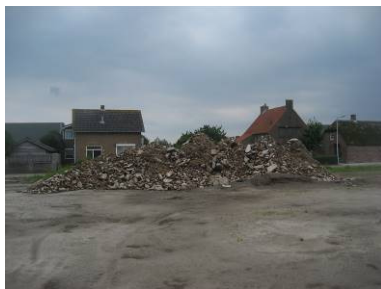
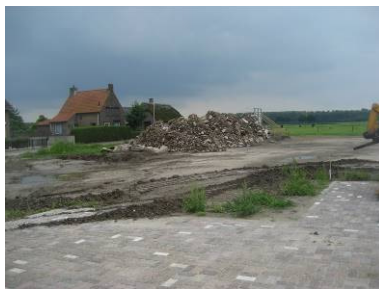
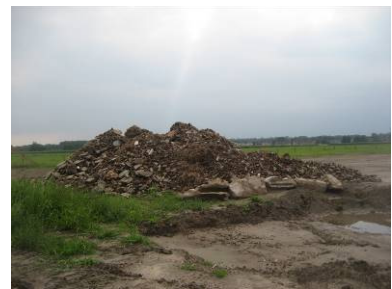
Fotoreeks 16 – Vrijgekomen bodemvreemde materialen

Na het zeven van de grond is het vrijkomende bodemvreemd materiaal (hoofdzakelijk puin) in depot gezet. Op moment van schrijven is niet duidelijk wat er met deze puin gebeurt. De kavels zijn aangevuld met schone grond (tot fractie 40 mm) en afgewerkt op het bestaande maaiveldniveau. Het tekort aan grond is geroofd van kavel 01, deze zal zodra er optie tot koop is door Ruimte voor Ruimte worden aangevuld. Met de eigenaar van kavel 03 is afgesproken dat de vrijgekomen grond bij aanleg bouwput geheel wordt gezeefd. Eenzelfde hoeveelheid aan vrijgekomen materiaal is als schone grond verwerkt in depot op de kavel. De reeds aanwezige bouwput is niet geroerd en de randen zijn afgewerkt. In onderstaande fotoreeks is het eindresultaat in beeld gebracht inclusief de gebruikte zeefinstallatie.
