# RAPPORT VERKENNEND BODEMONDERZOEK CONFORM NEN 5740 en BRL SIKB 2000; protocol 2001/2002

Project:  
AQU-20110419

uitgevoerd op: 119-04-2011 en 26-04-2011  
rapportage: 3 mei 2011

Ligging Locatie:  
Emmerseweg / Beerseweg te Diessen

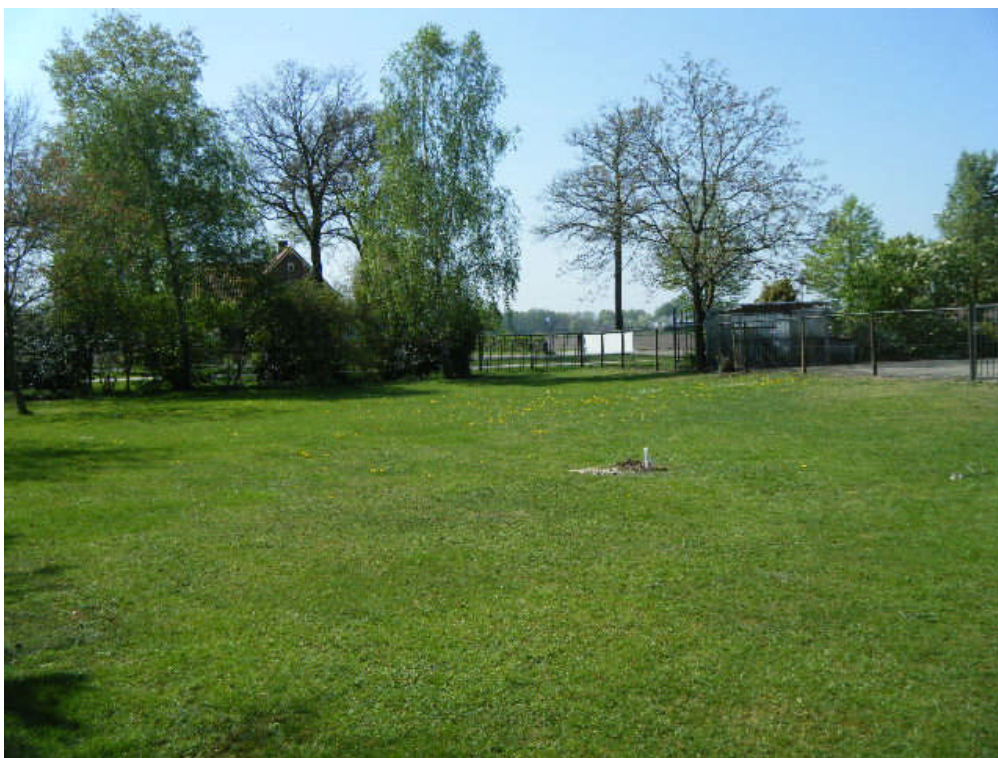
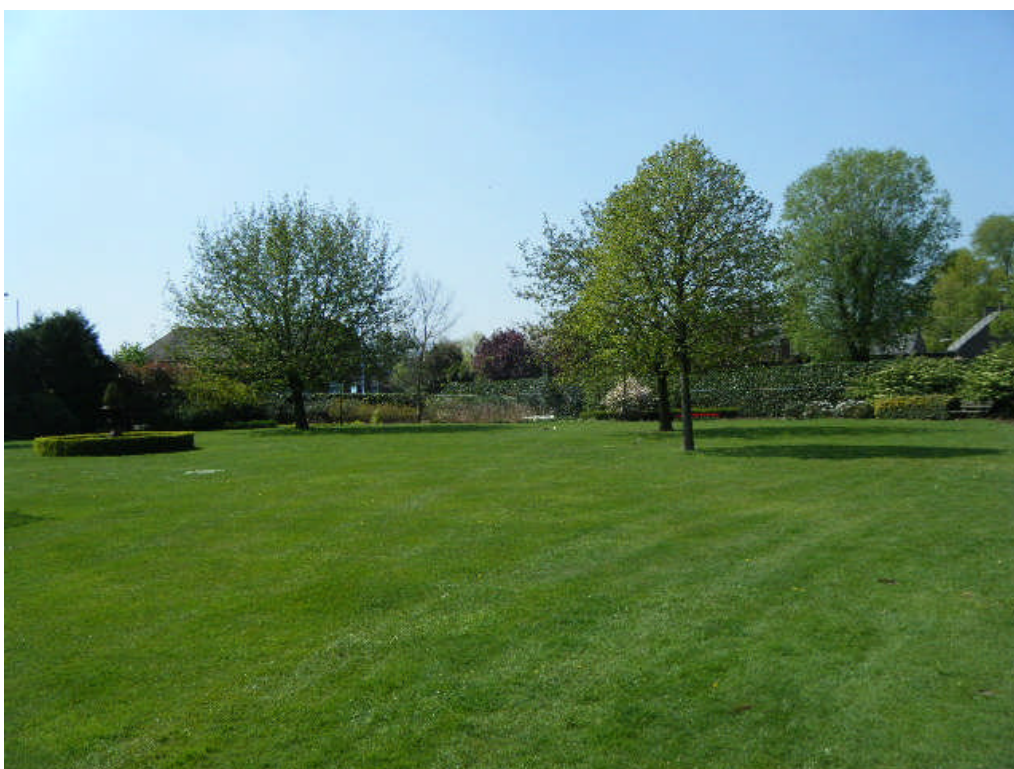
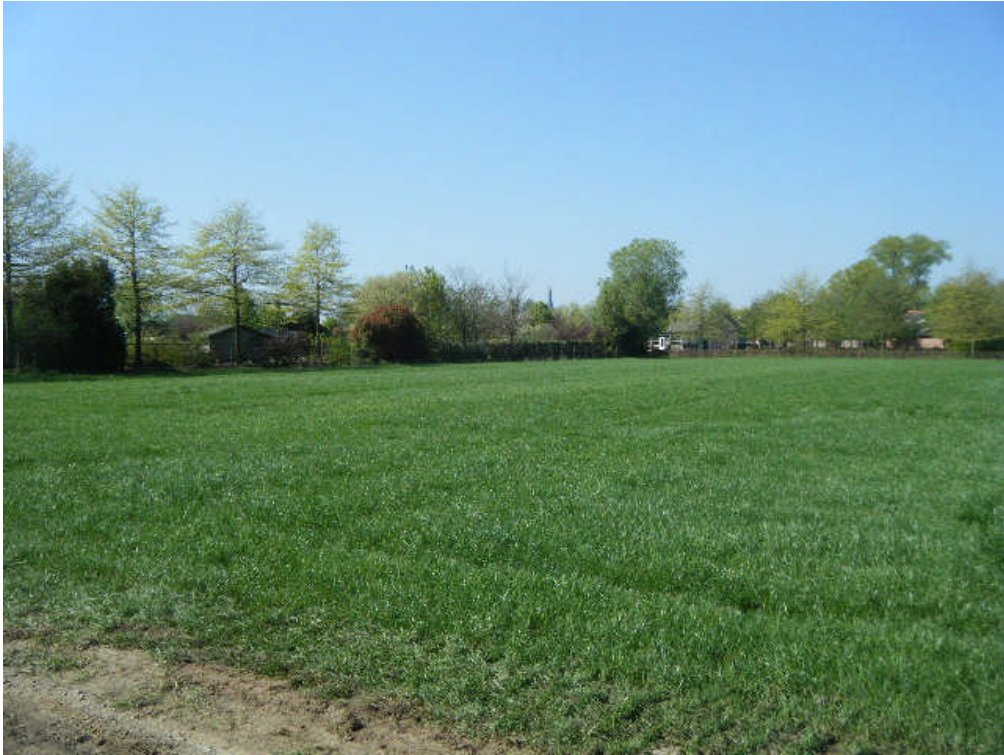
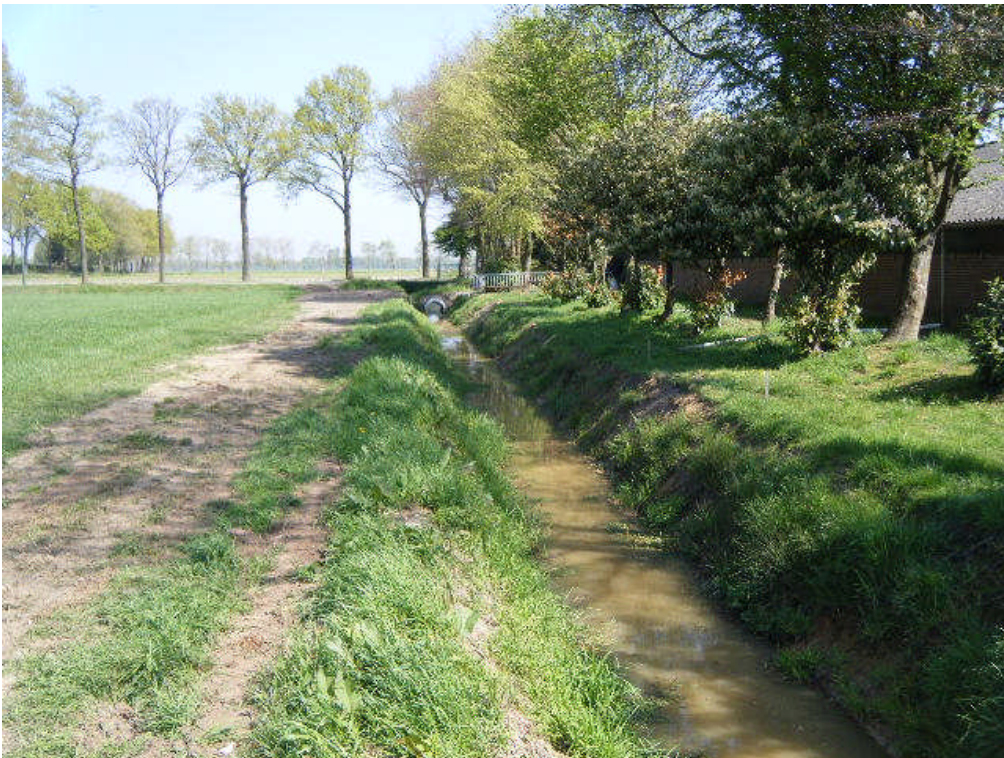
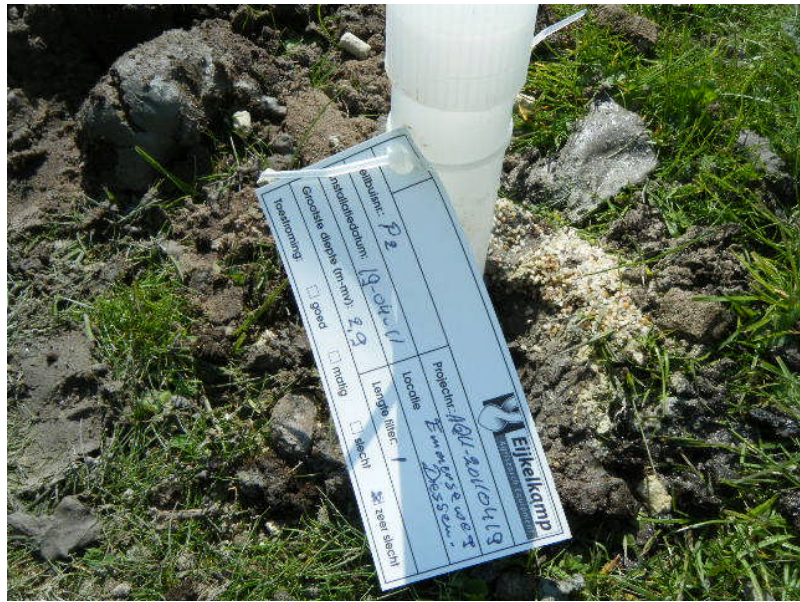
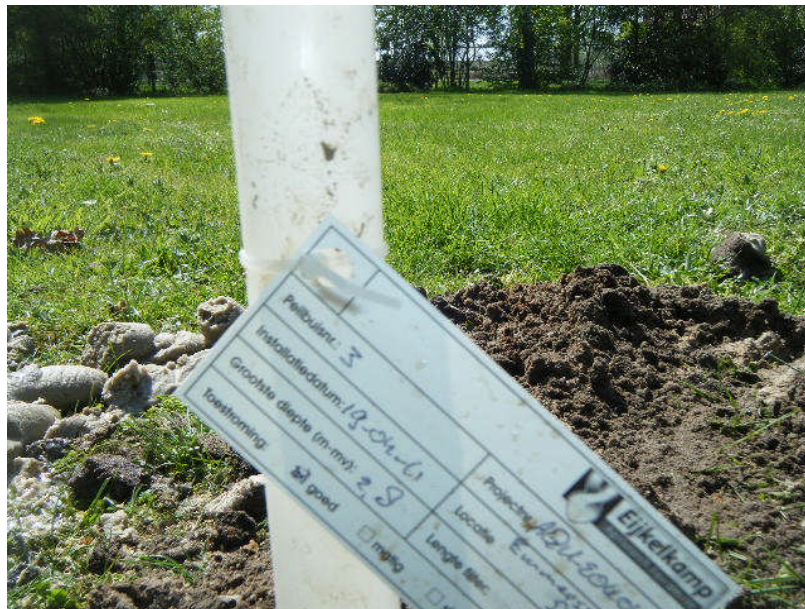
## IMPRESSIE VAN DE ONDERZOEKSLOCATIE EN GEPLAATSTE PEILBUIZEN

- het terrein is vrijwel geheel onverhard.
- het hoofdbestanddeel van de bodem is zand.
- het grondwater is aangetroffen op een diepte van ca. 1,20 meter minus maaiveld.
- Er zijn geen asbestverdachte materialen of zinkassen aangetroffen in of op de bodem tijdens de veldwerkzaamheden.
- Ten oosten van de onderzoekslocatie licht een afwateringssloot.
- Door de locatie loopt een slootje, dit mondt uit in de afwateringssloot
- Een deel van de locatie is in gebruik als grasland, een deel als tuin bij een woning.
