**verkennend bodemonderzoek**  
**Biestsestraat 120-122 te Biest-Houtakker**

*Projectnaam* Biestsestraat 120-122 te Biest-Houtakker  
*Projectnummer* B3147

*Aantal pagina's* 9 (exclusief bijlagen)  
*Datum* 2 februari 2023

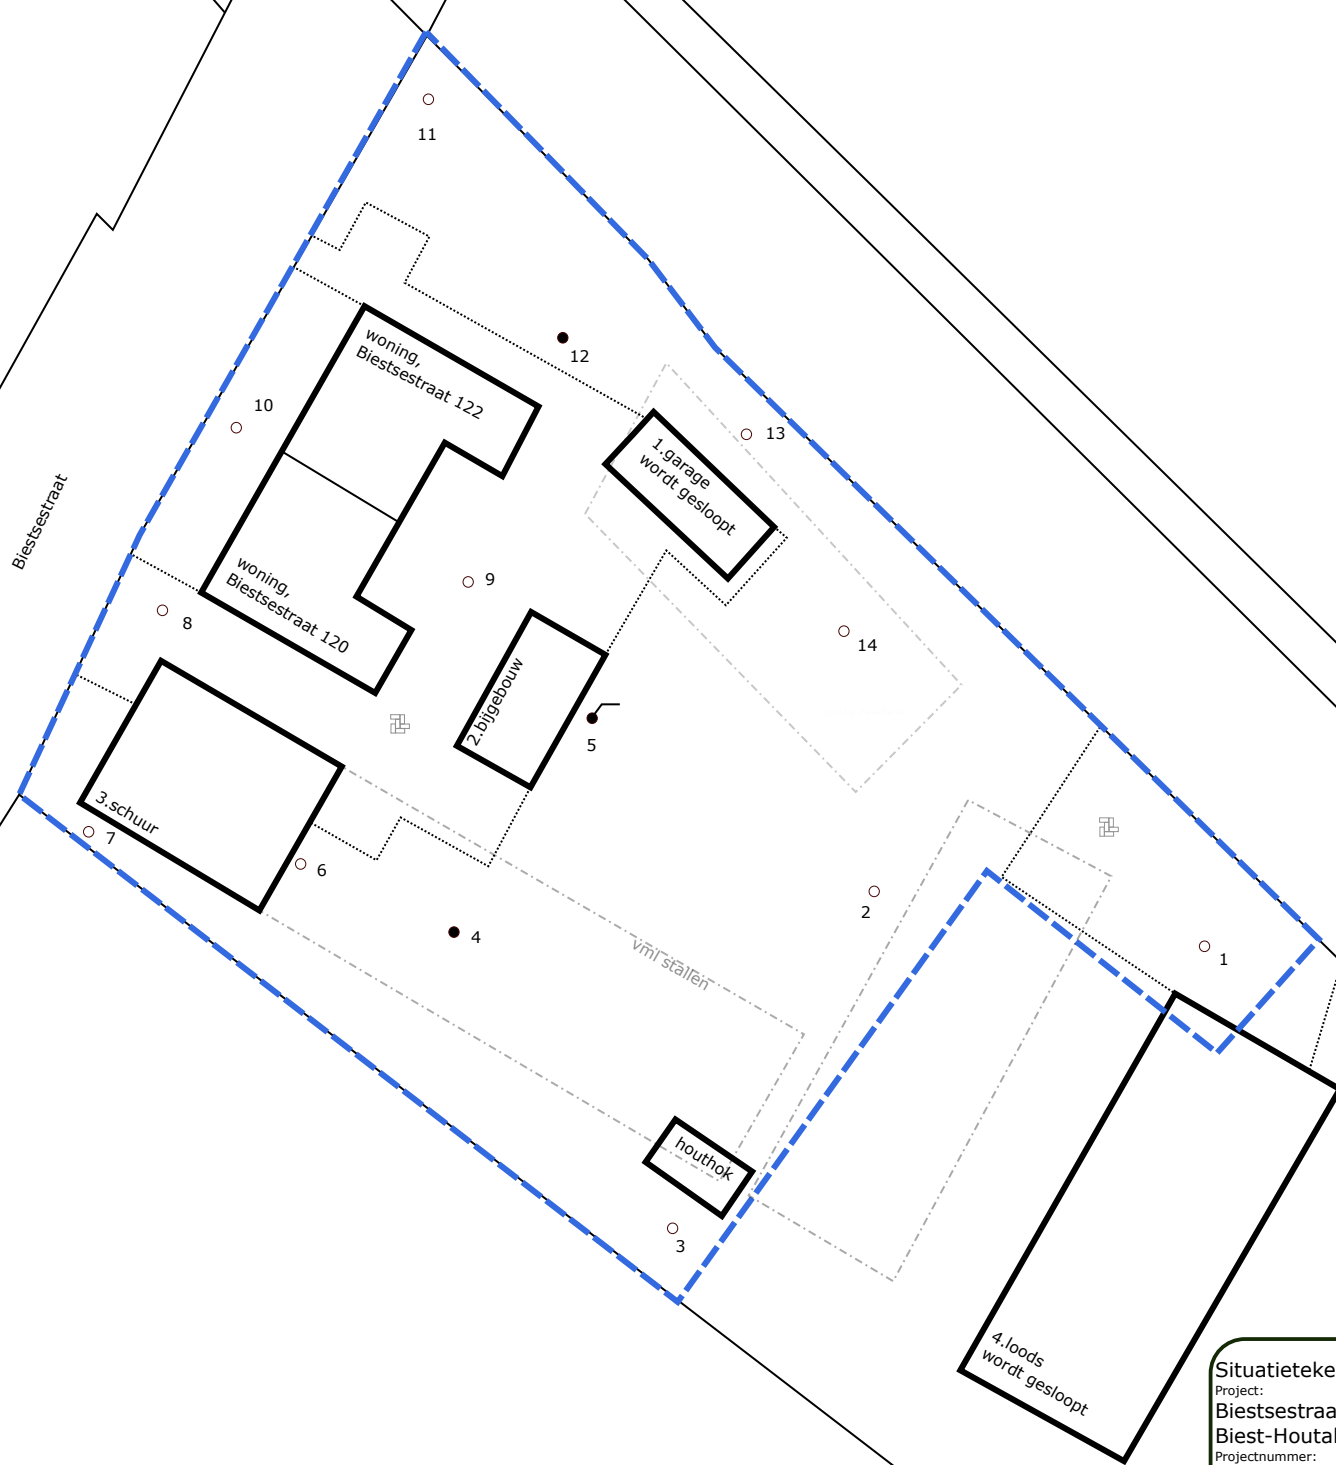
Situatietekening met boorlocaties  
Project:  
Biestsestraat 120-122 te  
Biest-Houtakker  
Projectnummer:  
B3147

- In bijlage 2 is de plaats van de meetpunten in de situatietekening opgenomen.
- Voor de gedetailleerde boorprofielbeschrijvingen per boring wordt verwezen naar bijlage 3.
- In bijlage 6 zijn de veldwerkrapportages opgenomen

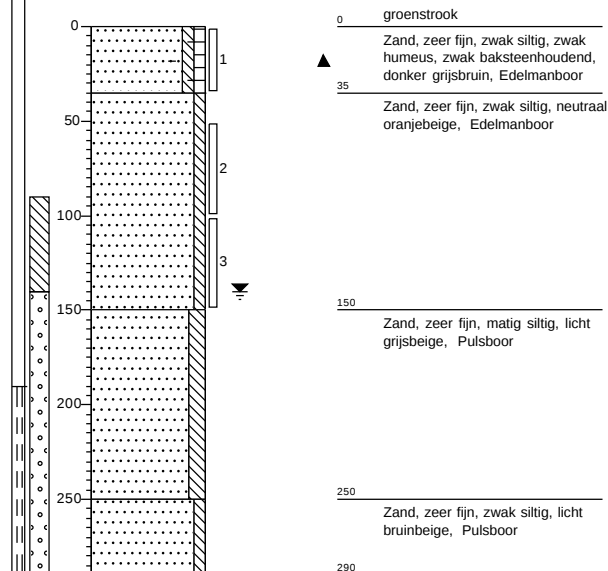
### Boring: 5

| <i>boring</i> | <i>diepte boring (m -mv)</i> | <i>traject (m -mv)</i> | <i>soort</i> | <i>waargenomen bijzonderheden</i> |
|---|---|---|---|---|
| 5 | 2,90 | 0,00 - 0,35 | Zand | zwak baksteenhoudend |

| <i>peilbuisnummer</i> | <i>filterdiepte (m-mv)</i> | <i>grondwaterstand (m-mv)</i> | <i>zuurgraad (pH)</i> | <i>EC (μS/cm)</i> | <i>troebelheid (NTU)</i> |
|---|---|---|---|---|---|
| 5-1-1 | 1,90 - 2,90 | 0,95 | 7,0 | 455 | 77 |

Opgemerkt wordt dat de troebelheid in het grondwater ter plaatse van peilbuis 5 hoger is dan de waarde die voor grondwater als normaal wordt geacht (< 10 NTU). Een verhoogde troebelheid kan in sommige gevallen leiden tot een overschatting van de concentratie van matig/slecht oplosbare organische parameters.

In het grondwater ter plaatse van peilbuis 5 is een gehalte aan molybdeen gedetecteerd boven de streefwaarde. De verhoging aan molybdeen is toe te schrijven aan een natuurlijk verhoogde achtergrondwaarde. De aangetoonde concentratie vormt geen aanleiding voor nader onderzoek.

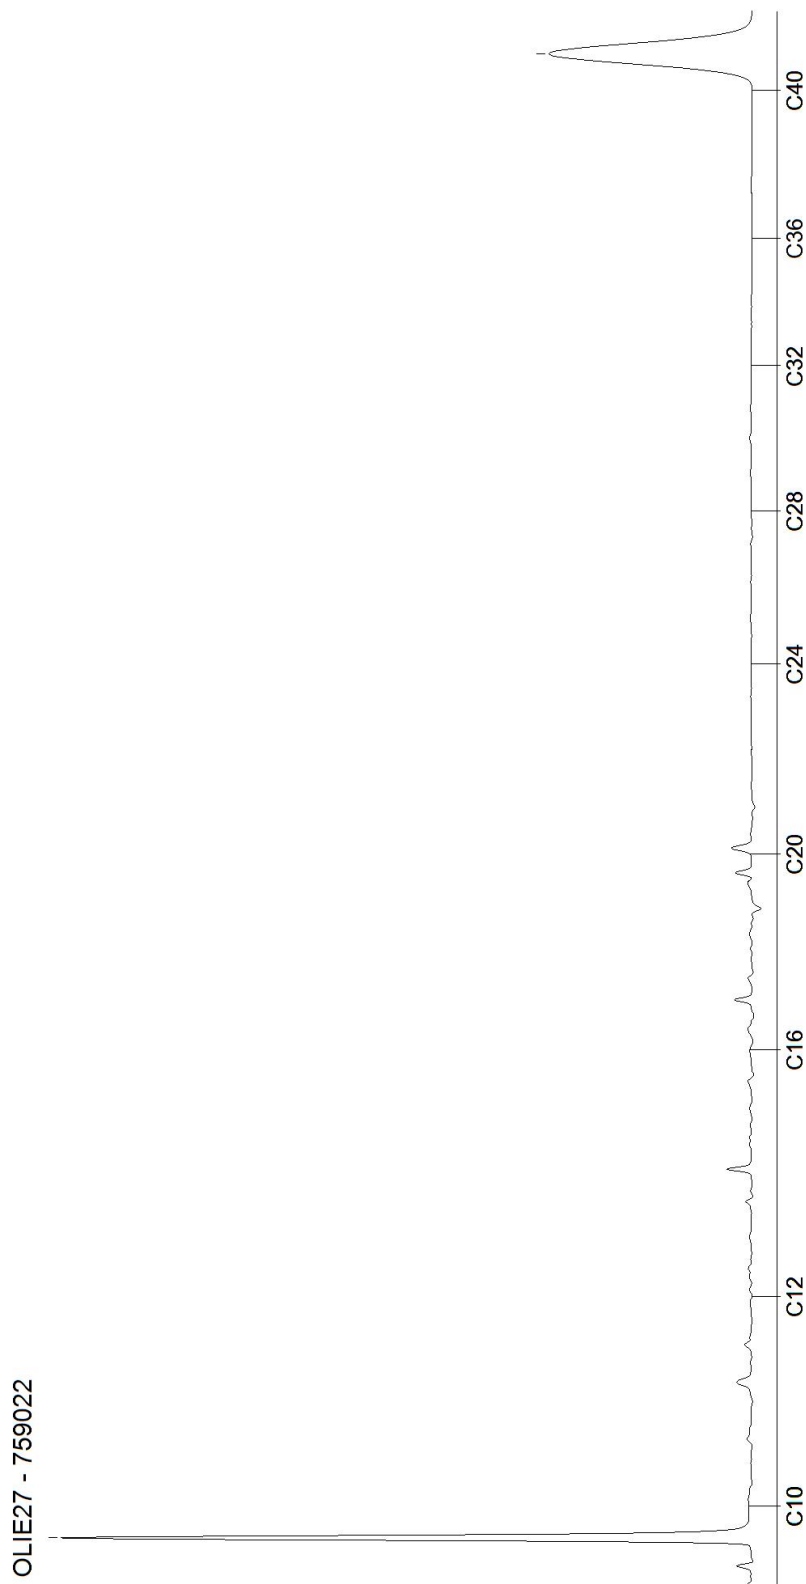
**Monster beschrijving: 5-1-1 5 (190-290)**

CHROMATOGRAM for Order No. 1234347, Analysis No. 759022, created at 27.01.2023 08:10:29

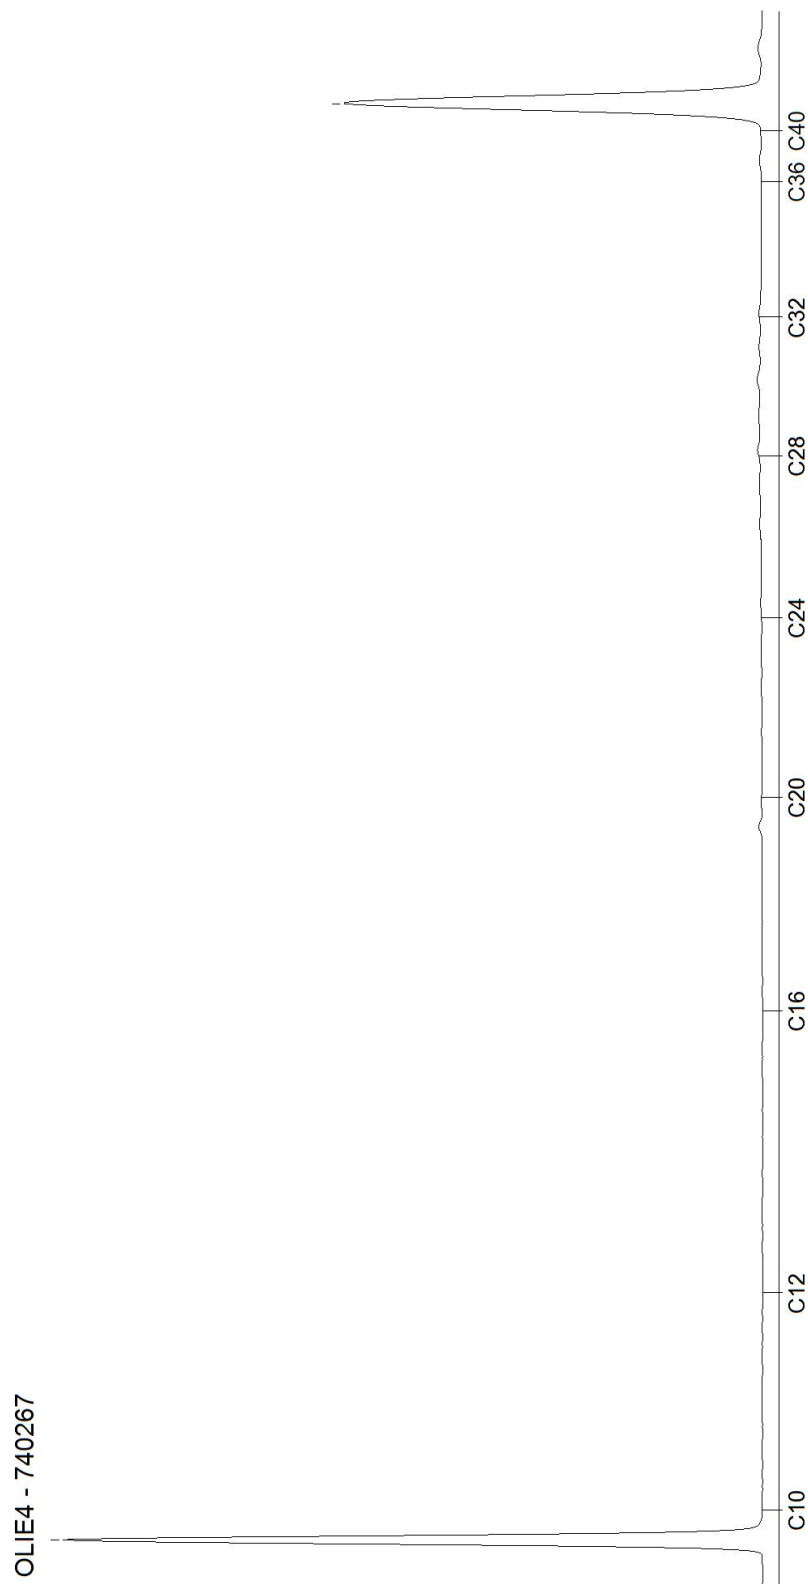
**Monster beschrijving: BG1 erf**

In mengmonster BG1, samengesteld uit baksteenhoudende bovengrond, zijn geen gehalten aan onderzochte stoffen gemeten boven de achtergrondwaarden.

CHROMATOGRAM for Order No. 1230901, Analysis No. 740267, created at 18.01.2023 09:56:48

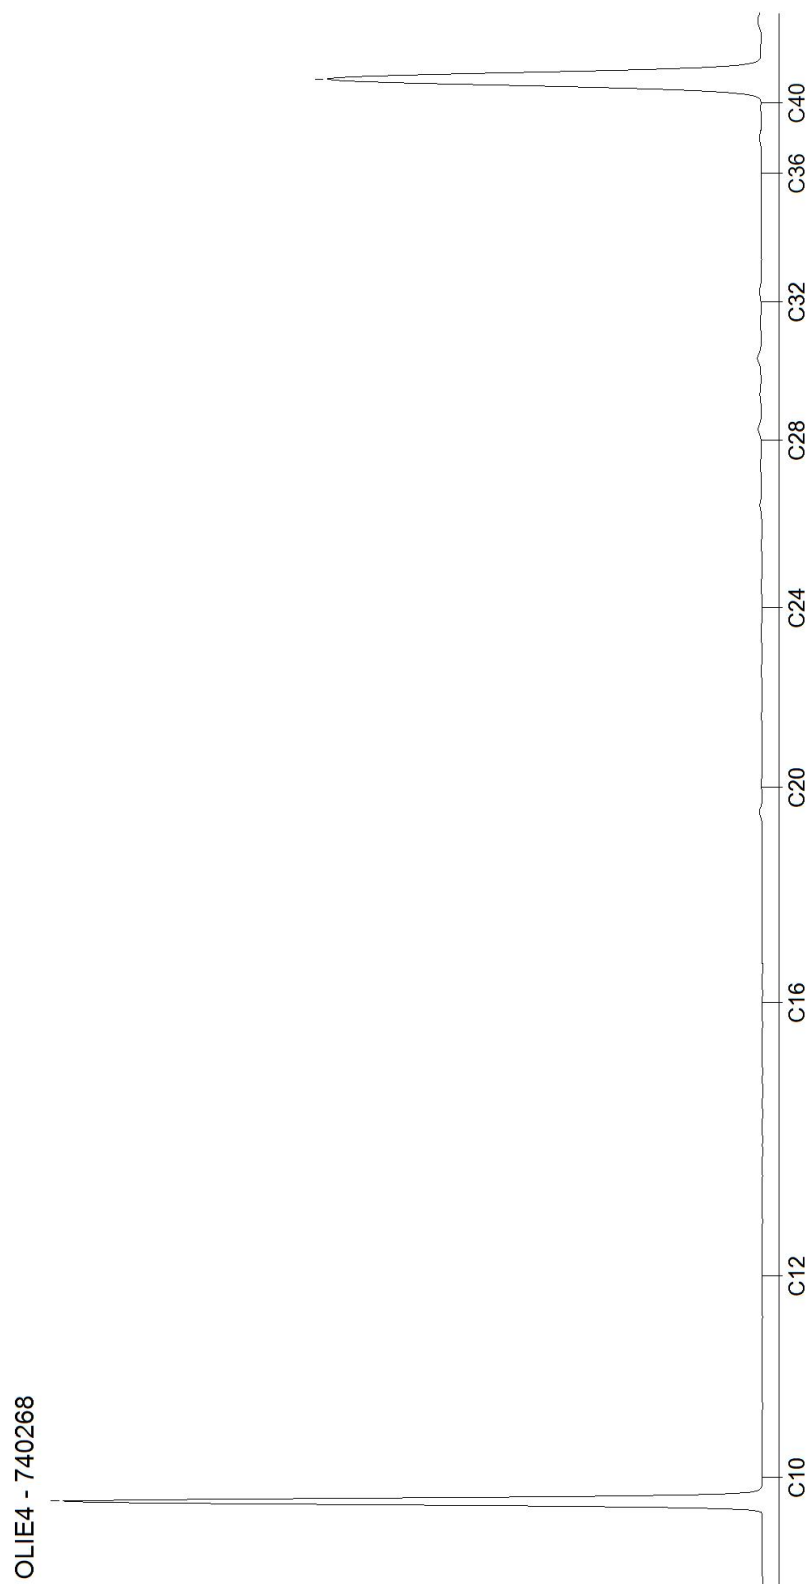
**Monster beschrijving: BG2 erf**

In mengmonster BG2, samengesteld uit baksteen- en kolengruishoudende bovengrond, zijn geen gehalten aan onderzochte stoffen gemeten boven de achtergrondwaarden.

CHROMATOGRAM for Order No. 1230901, Analysis No. 740268, created at 18.01.2023 09:56:48

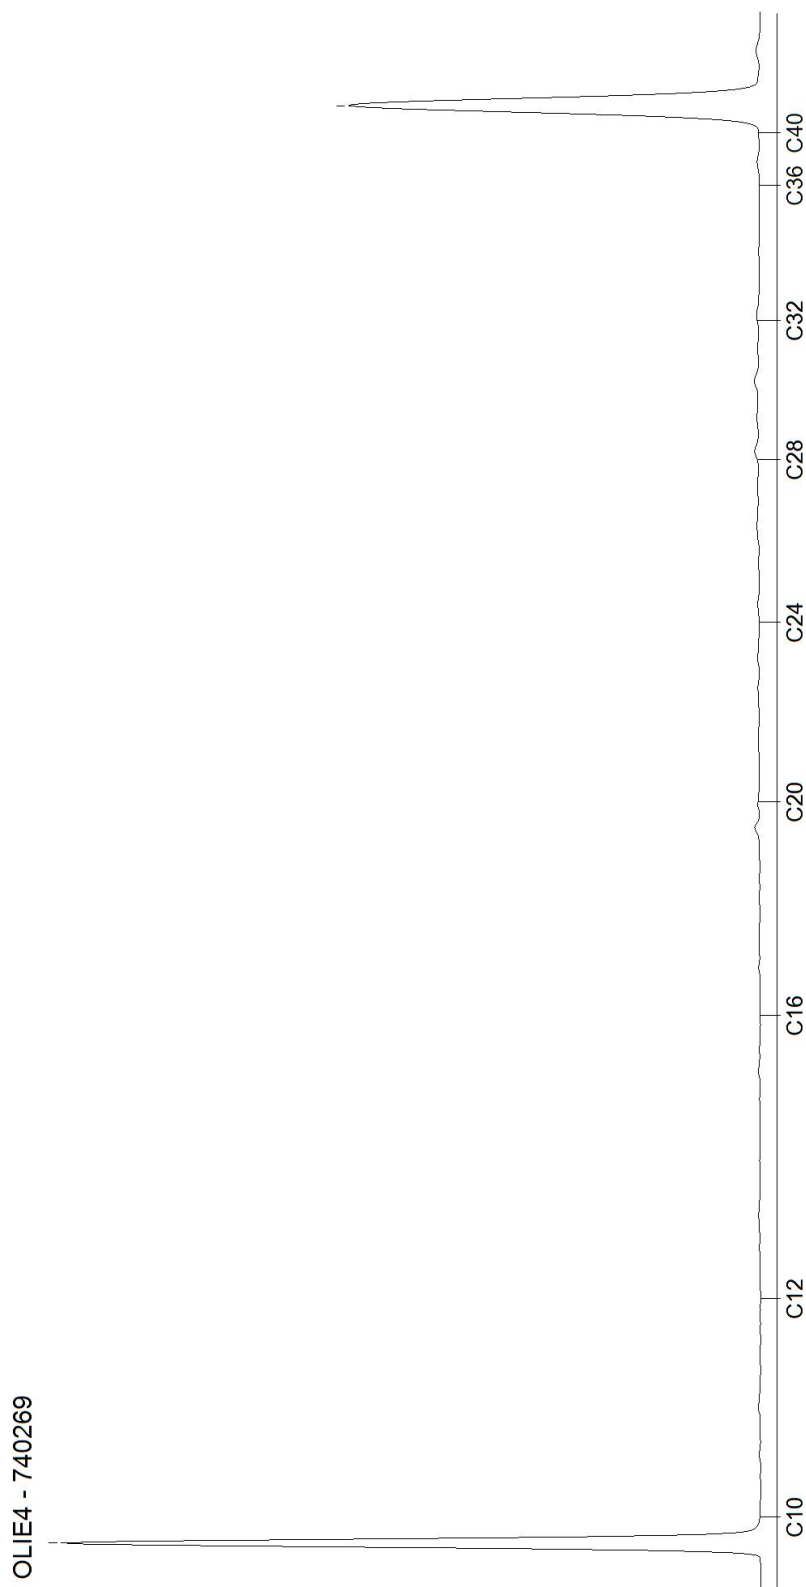
**Monster beschrijving: BG3 erf**

In mengmonster BG3, samengesteld uit visueel schone bovengrond, zijn geen gehalten aan onderzochte stoffen gemeten boven de achtergrondwaarden.

CHROMATOGRAM for Order No. 1230901, Analysis No. 740269, created at 18.01.2023 09:56:48

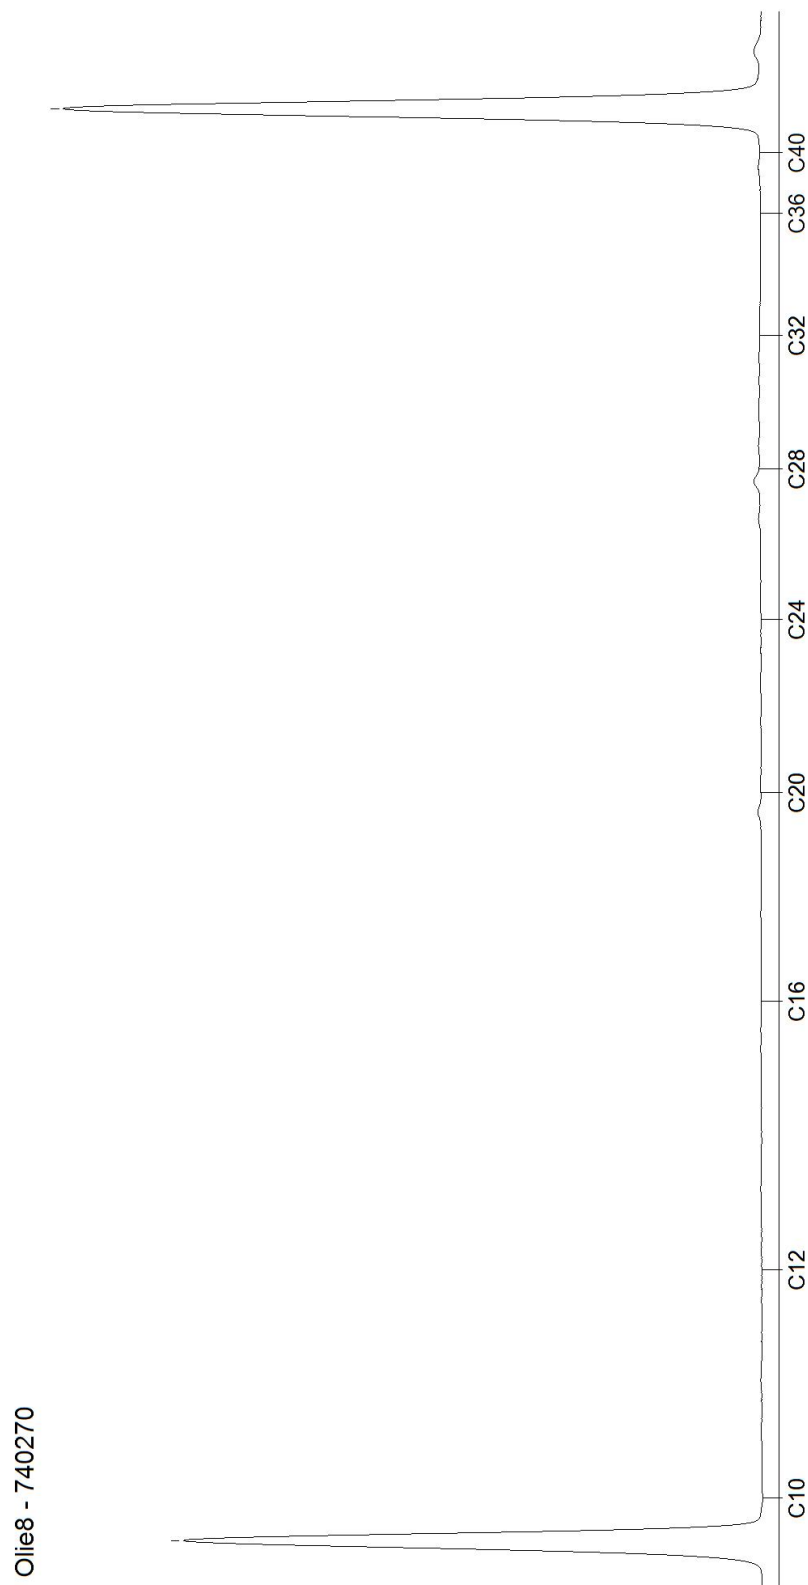
**Monster beschrijving: OG1**

In mengmonster OG1, samengesteld uit visueel schone ondergrond, zijn geen gehalten aan onderzochte stoffen gemeten boven de achtergrondwaarden.

CHROMATOGRAM for Order No. 1230901, Analysis No. 740270, created at 18.01.2023 10:06:11
