## **Historisch vooronderzoek**

Biestsestraat 26 te Biest-Houtakker

Kadastrale gegevens: Gemeente Hilvarenbeek, sectie B, nummer 1555

Projectnummer: 20201598  
Datum: 14 oktober 2020

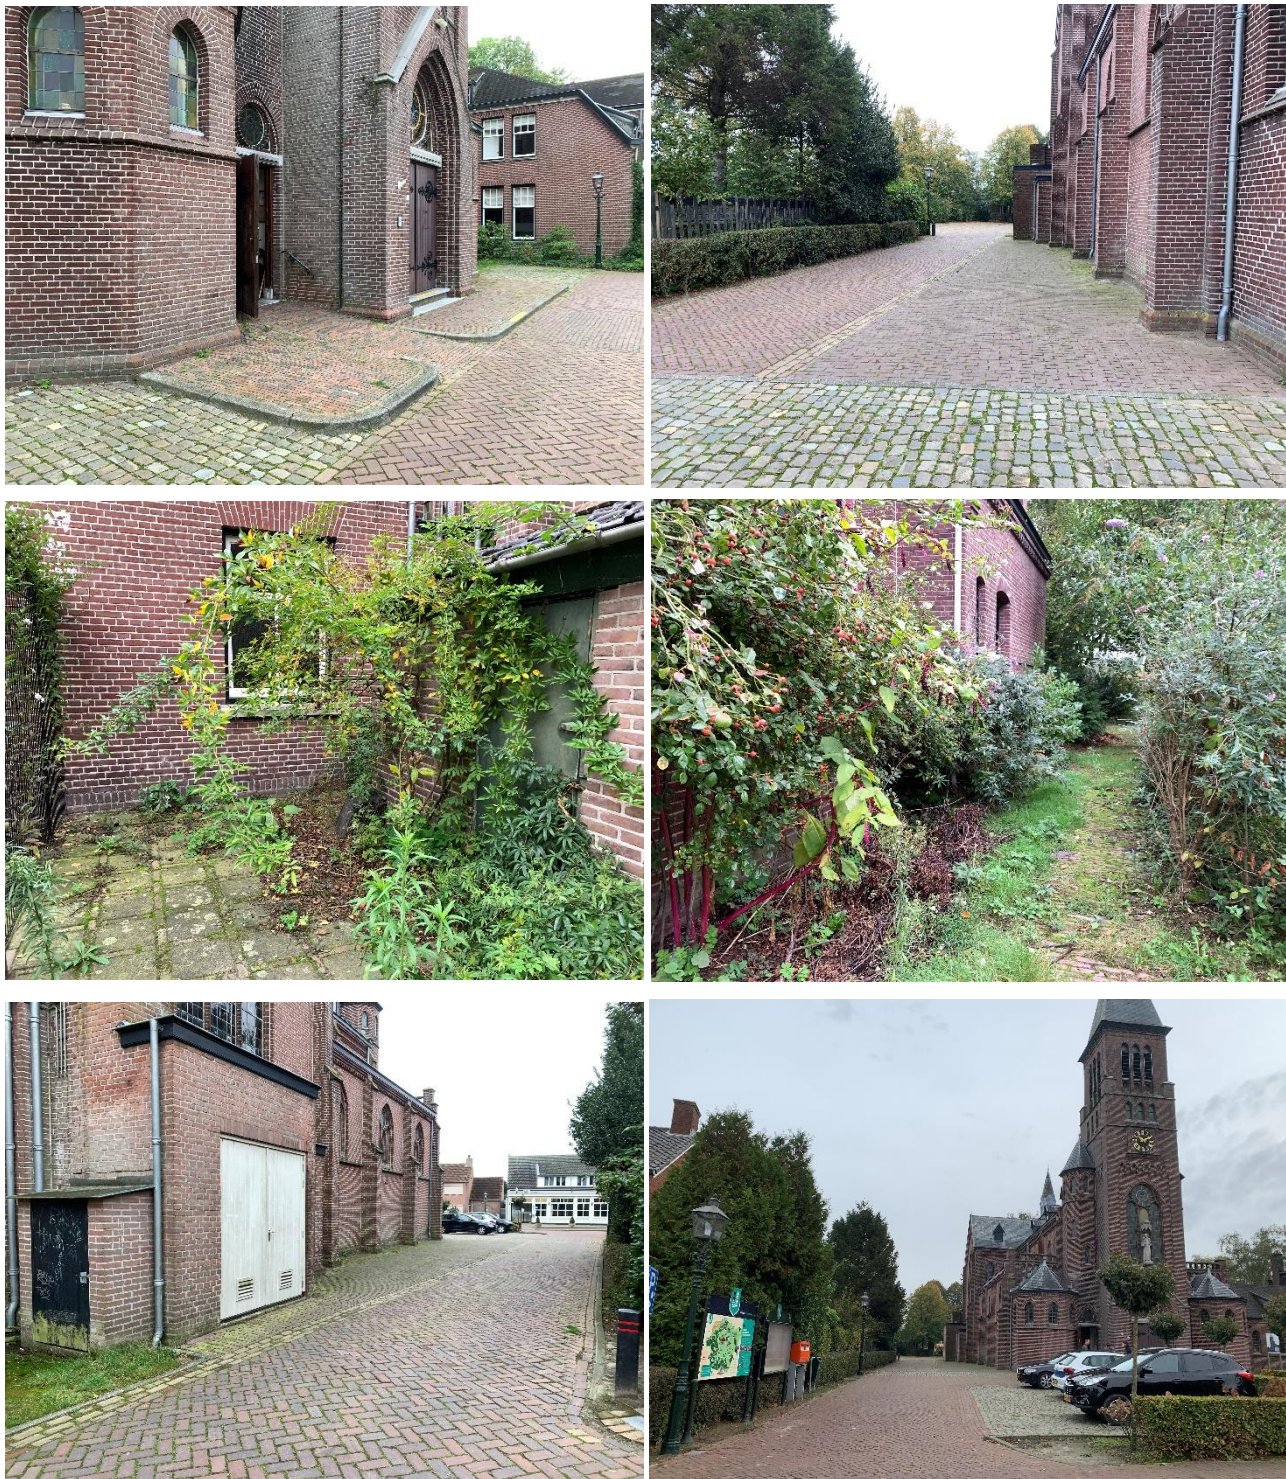
**Figuur 2: huidige situatie (6 foto's)**

De locatie inspectie is door de heer Ruud van Galen van MILON bv uitgevoerd op 14 oktober 2020. Tijdens de inspectie zijn geen bijzonderheden waargenomen die duiden op verontreiniging van de bodem.
