# Verkennd bodemonderzoek De Welder 2 Haghorst

Aeres Milieu Projectnummer : AM21379-3  
Status rapport : Definitief (versie 1)  
Datum : 15 februari 2022

Opdrachtgever : Ordito  
Postbus 94  
5126 ZH Gilze

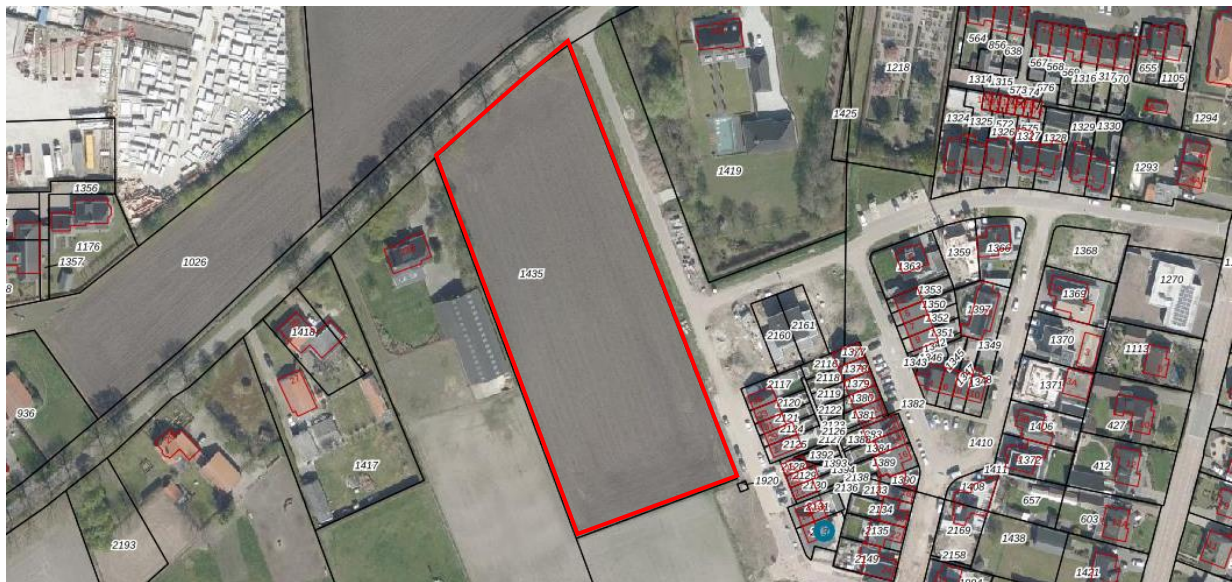
Afbeelding 1: globale begrenzing onderzoekslocatie (Bron luchtfoto: PDOK-viewer)

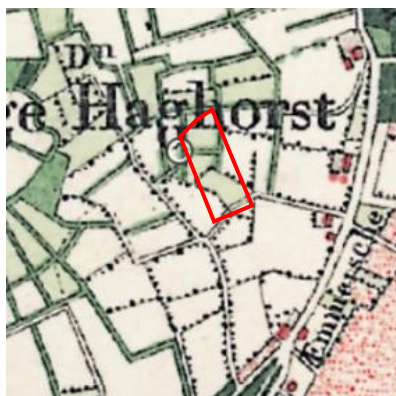
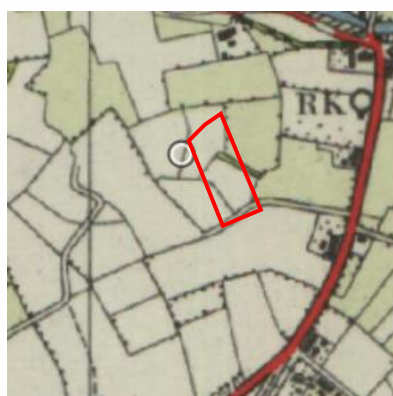
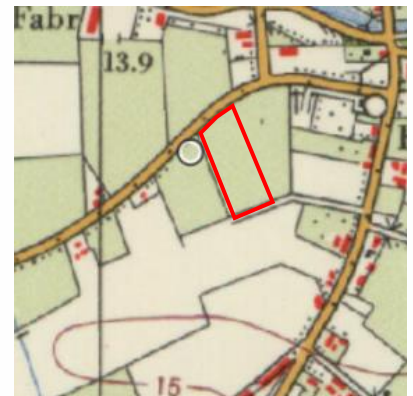
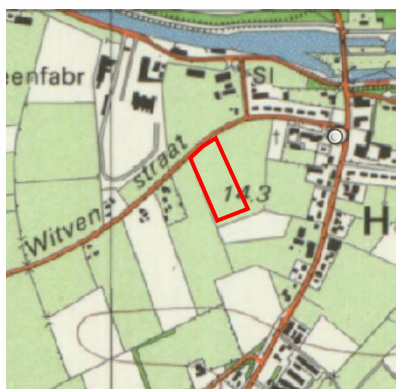
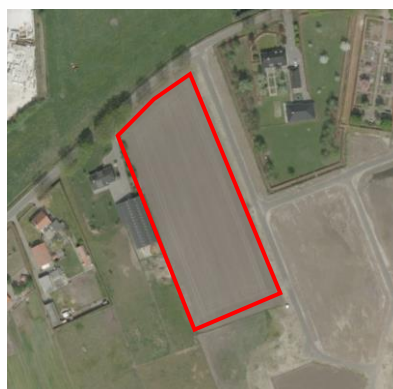
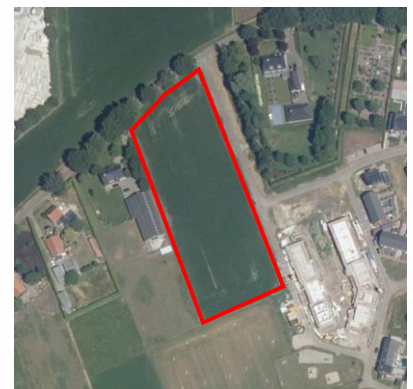
Afbeelding 2: geraadpleegde historische kaarten (Bron kaarten: topotijdreis.nl)

In het kader van het vooronderzoek is historisch kaartmateriaal bestudeerd. Uit kaartmateriaal van de geraadpleegde historische kaarten is af te leiden dat de onderzoekslocatie niet eerder bebouwd is geweest. Op de kaart uit 1963 is de Witvenstraat direct ten noorden van de locatie zichtbaar. Op de kaart uit 2010 is ten (zuid)oosten de ontsluiting van een nieuwe woonwijk aangelegd welke gekend is als De Welder. Omstreeks 2019 zijn de nieuwbouwwoningen zuidoostelijk gerealiseerd.

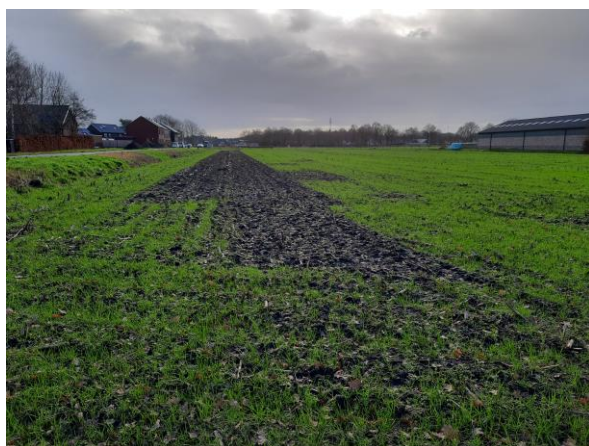
Foto 3

De onderzoekslocatie is circa 0,5 meter lager gelegen dan de oostelijk gelegen Pastoor Jurriënsstraat (foto 3) en de noordelijk gelegen Witvenstraat (foto 4). Het terrein is braakliggend en is vlak.

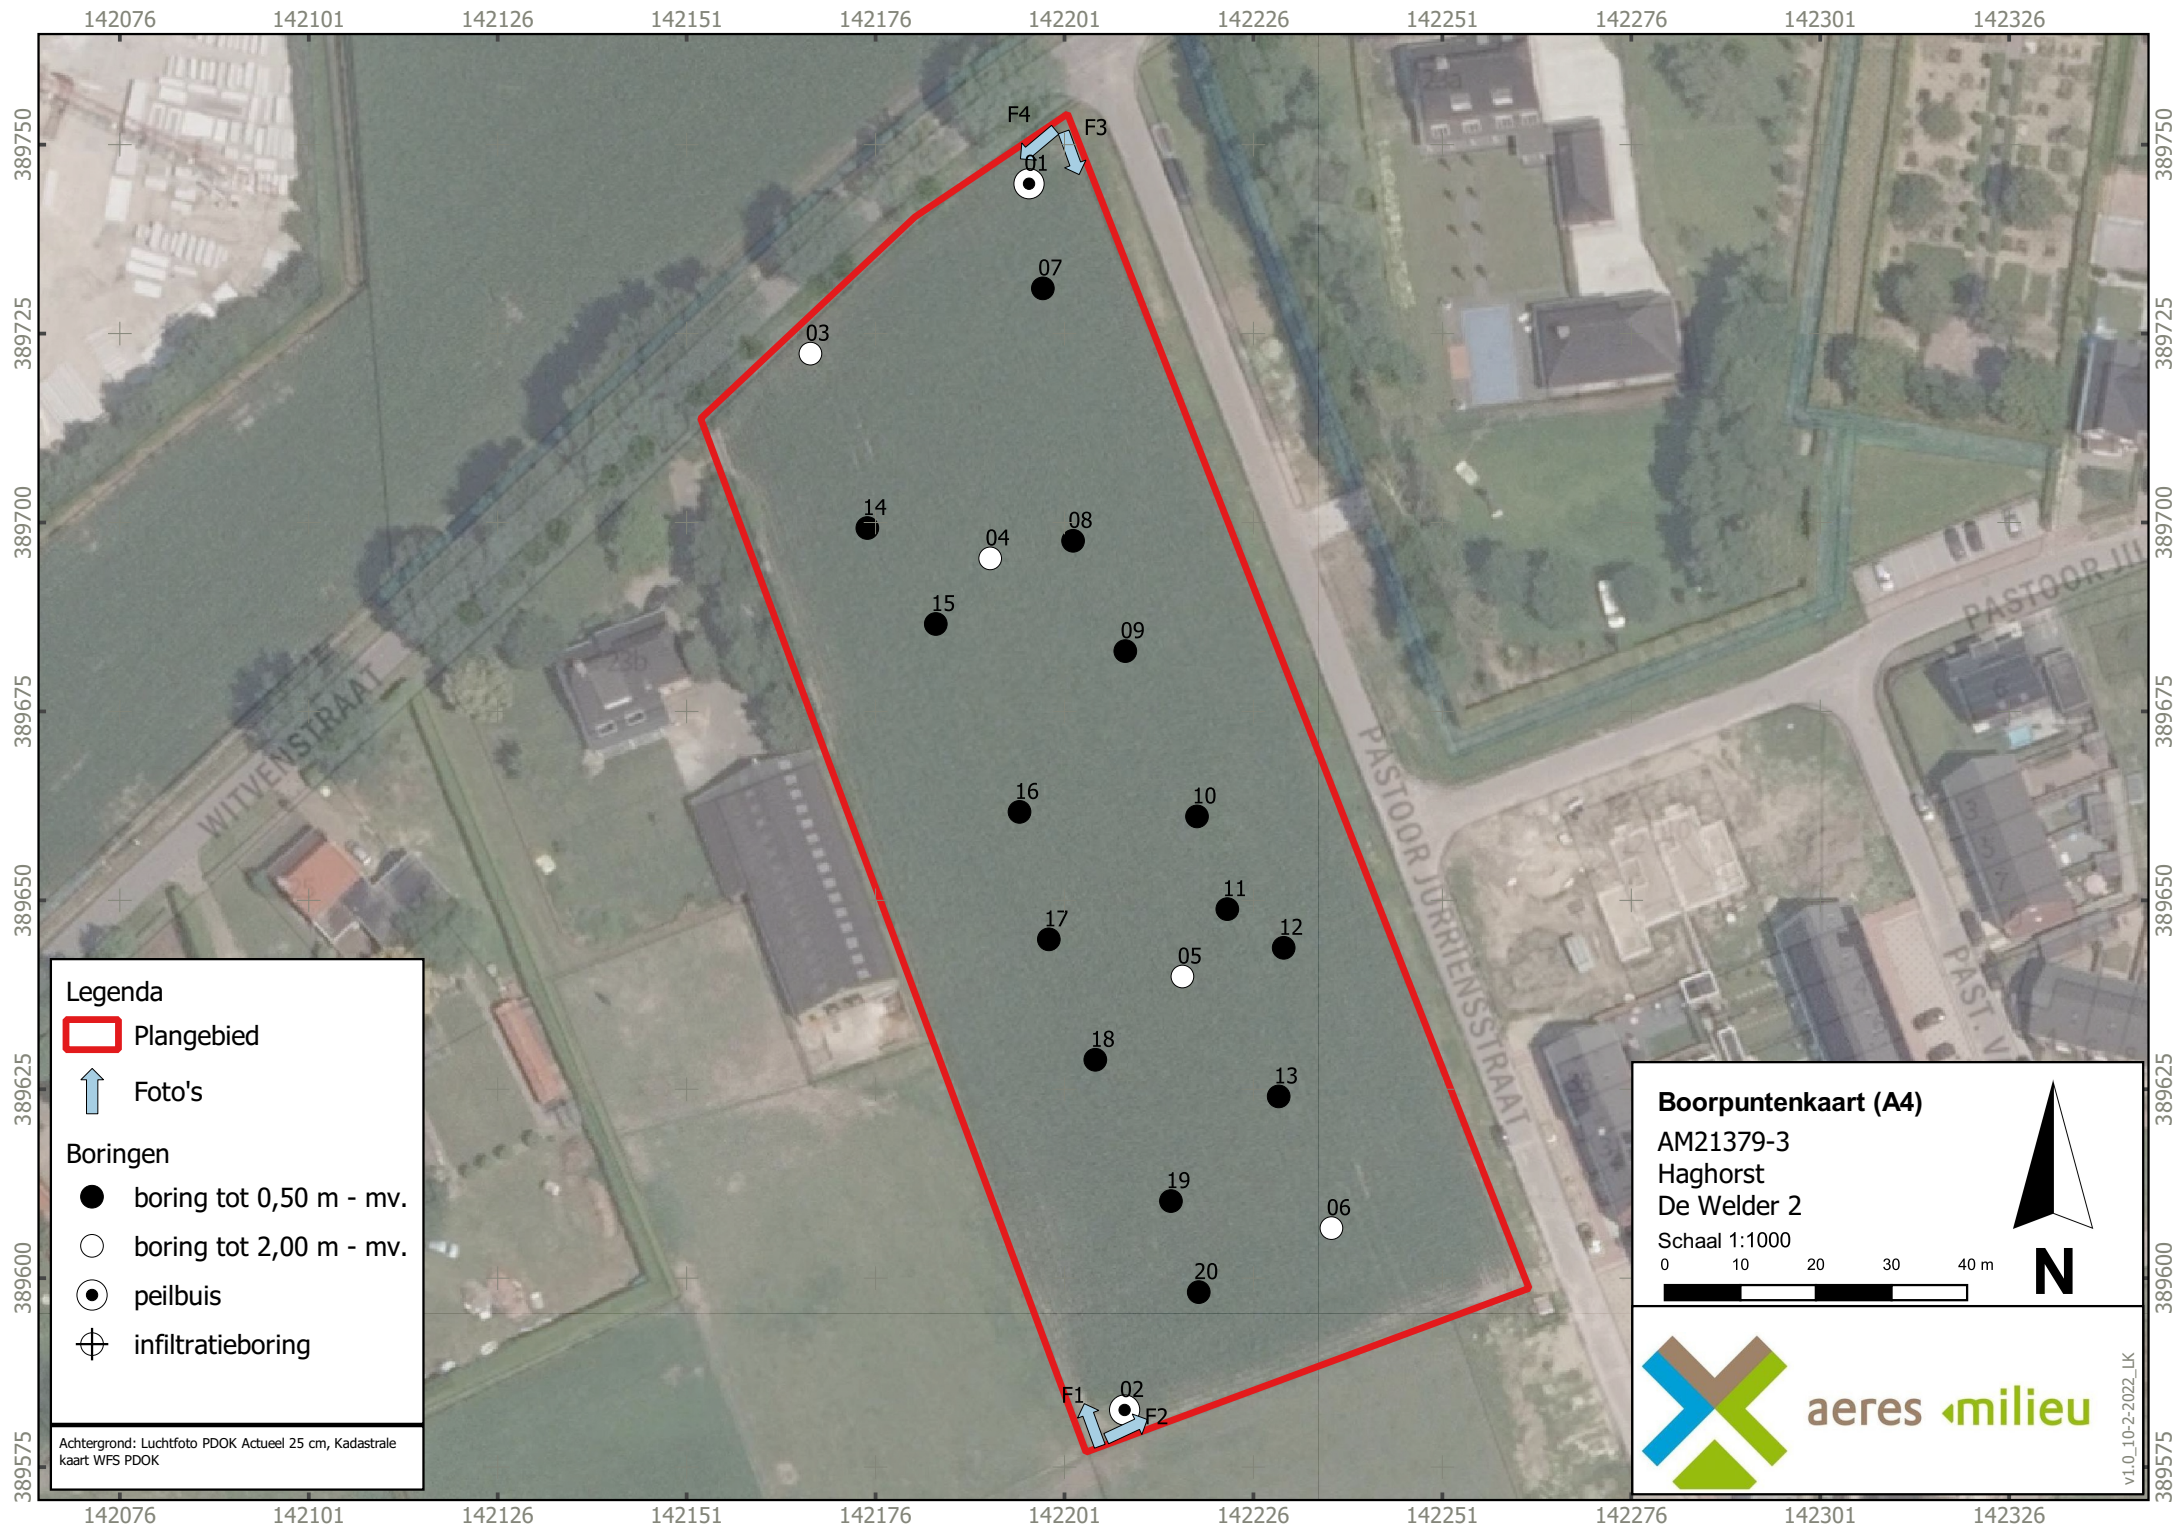
Situatietekening onderzoekslocatie met boorpunten

In bijlage 3 is een situatietekening opgenomen met de boorpuntlocaties.

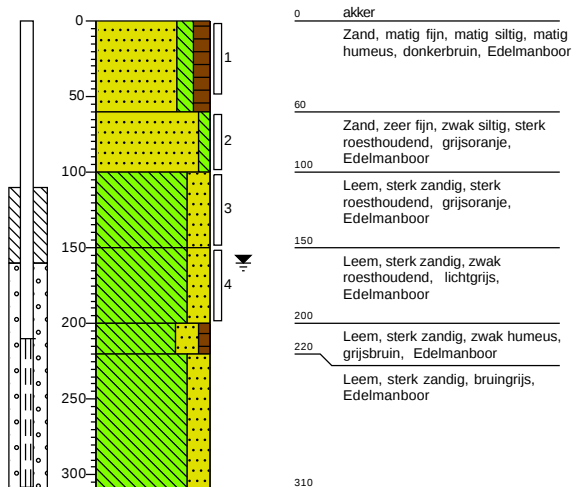
**Boring: 01**

Het opgeboorde bodemmateriaal is volgens de classificatienorm voor onverharde bodems (NEN 5104) beoordeeld. Daarnaast is vastgesteld in hoeverre het opgeboorde materiaal mogelijke aanwijzingen biedt voor de aanwezigheid van visueel zichtbare verontreiniging. Op basis van de zintuiglijke waarnemingen en de bodemopbouw heeft laagsgewijze bemonstering plaatsgevonden. De uitkomende grond en alle zintuiglijk waargenomen bijzonderheden zijn per boring beschreven in de profielbeschrijvingen (zie bijlage 4).

Bij het beoordelen en beschrijven van de uitkomende grond zijn geen zintuiglijke afwijkingen geconstateerd.
