# Vooronderzoek NEN 5725 Esbeekseweg 15-17 te Esbeek (gemeente Hilvarenbeek)

Aeres Milieu Projectnummer : AM25179  
Status rapport : Definitief (versie 1)  
Datum : 4 juli 2025

Opdrachtgever : Movares  
Willemsplein 2  
5211 AK Den Bosch

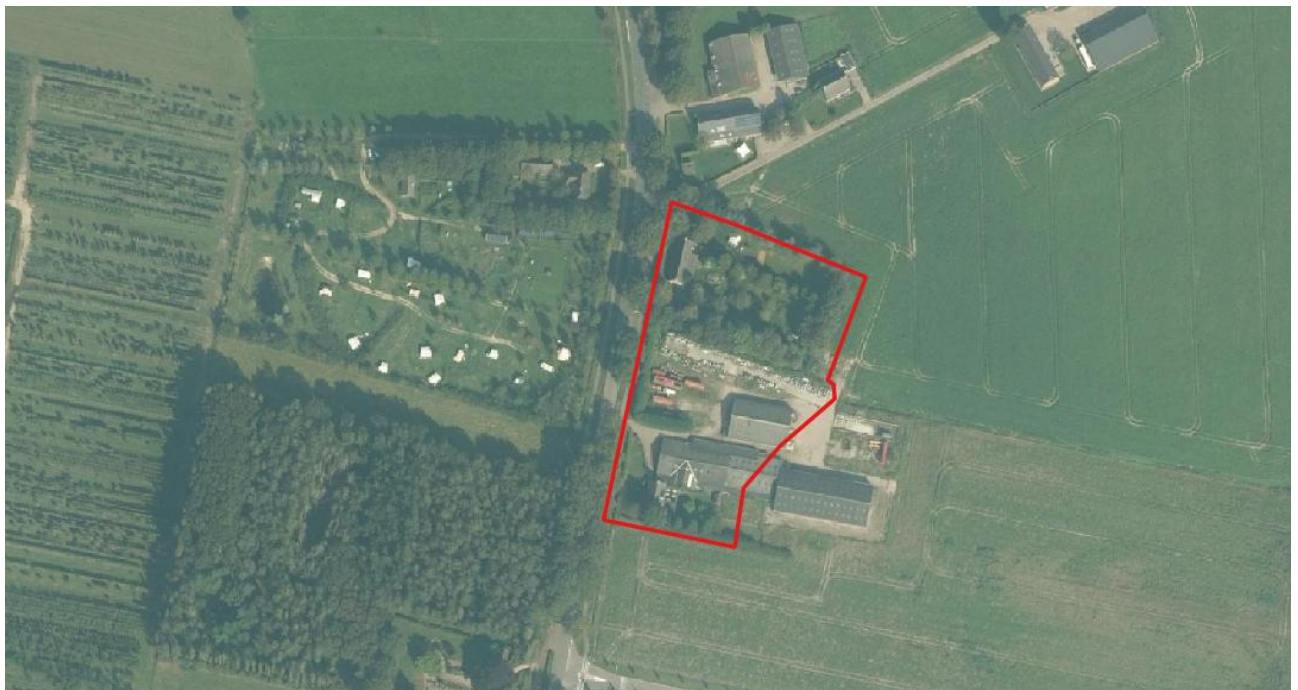
Afbeelding 1: Begrenzing onderzoekslocatie (bron luchtfoto: PDOKviewer)

De onderzoekslocatie ligt tussen de dorpskernen Esbeek in het zuiden en Hilvarenbeek in het noorden. Ten zuiden van de locatie bevindt zich het bedrijventerrein Mierbeek. Kadastraal is de locatie bekend als gemeente Hilvarenbeek, sectie N, nrs. 1784, 1874 (ged.) en 2838 (ged.). De coördinaten volgens het R.D. stelsel zijn  $X = 138.008$  /  $Y = 386.008$ . Zie bijlage 1 voor een topografische en kadastrale kaart. Op onderstaande luchtfoto is de begrenzing van de onderzoekslocatie weergegeven.

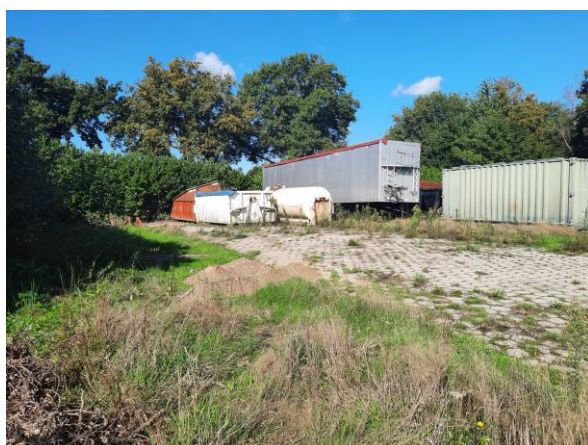
Foto 6

Het noord- en oostelijk deel van de verharding zuidelijk bij het agrarisch bedrijf bestaat uit een betonnen vloer. Op de locatie worden plaatselijk betonnen bouwmaterialen en enkele containers opgeslagen. Op foto 6 in bijlage 2 is een (witte) tank zichtbaar. Dit betreft een mobiele tank, vermoedelijk voor water (containerhaak). Zover zichtbaar is deze enkel op deze locatie gestald in afwachting van een nieuwe bestemming en wordt daarmee niet gezien als een bodembedreigende activiteit. Verder noordelijk is de locatie in gebruik als tuin waarvan een deel in gebruik is als gazon en het overig deel als border/plantsoen.

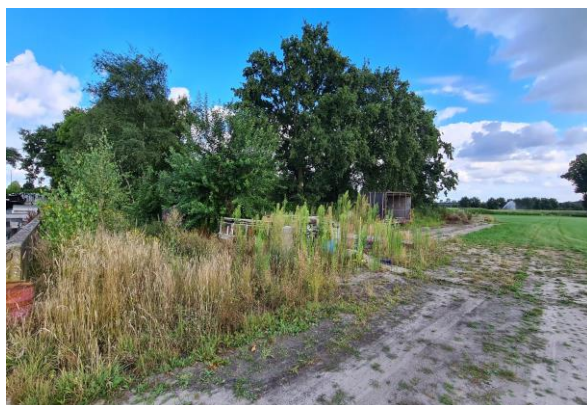
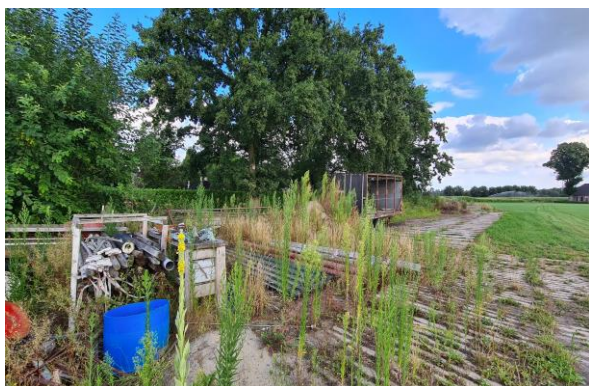
Ter plaatse van Esbeekseweg 15, het noordwestelijk deel van de locatie, bevindt zich een langgevelboerderij met rondom tuin. Oostelijk van de haag, zie foto's 32 en 33, is een betonverharding aanwezig waarop materialen opgeslagen liggen. Het centraal en zuidelijk deel van de onderzoekslocatie is agrarisch in gebruik (nummer 17). Zuidelijk bevindt zich nabij de Esbeekseweg een woning met oostelijk hiervan een lange stal en noordelijk hiervan een loods. Op deze panden bevindt zich een asbestverdachte golfplatendakbedekking waarbij de lange stal grotendeels voorzien is van een gootconstructie. Zuid- en

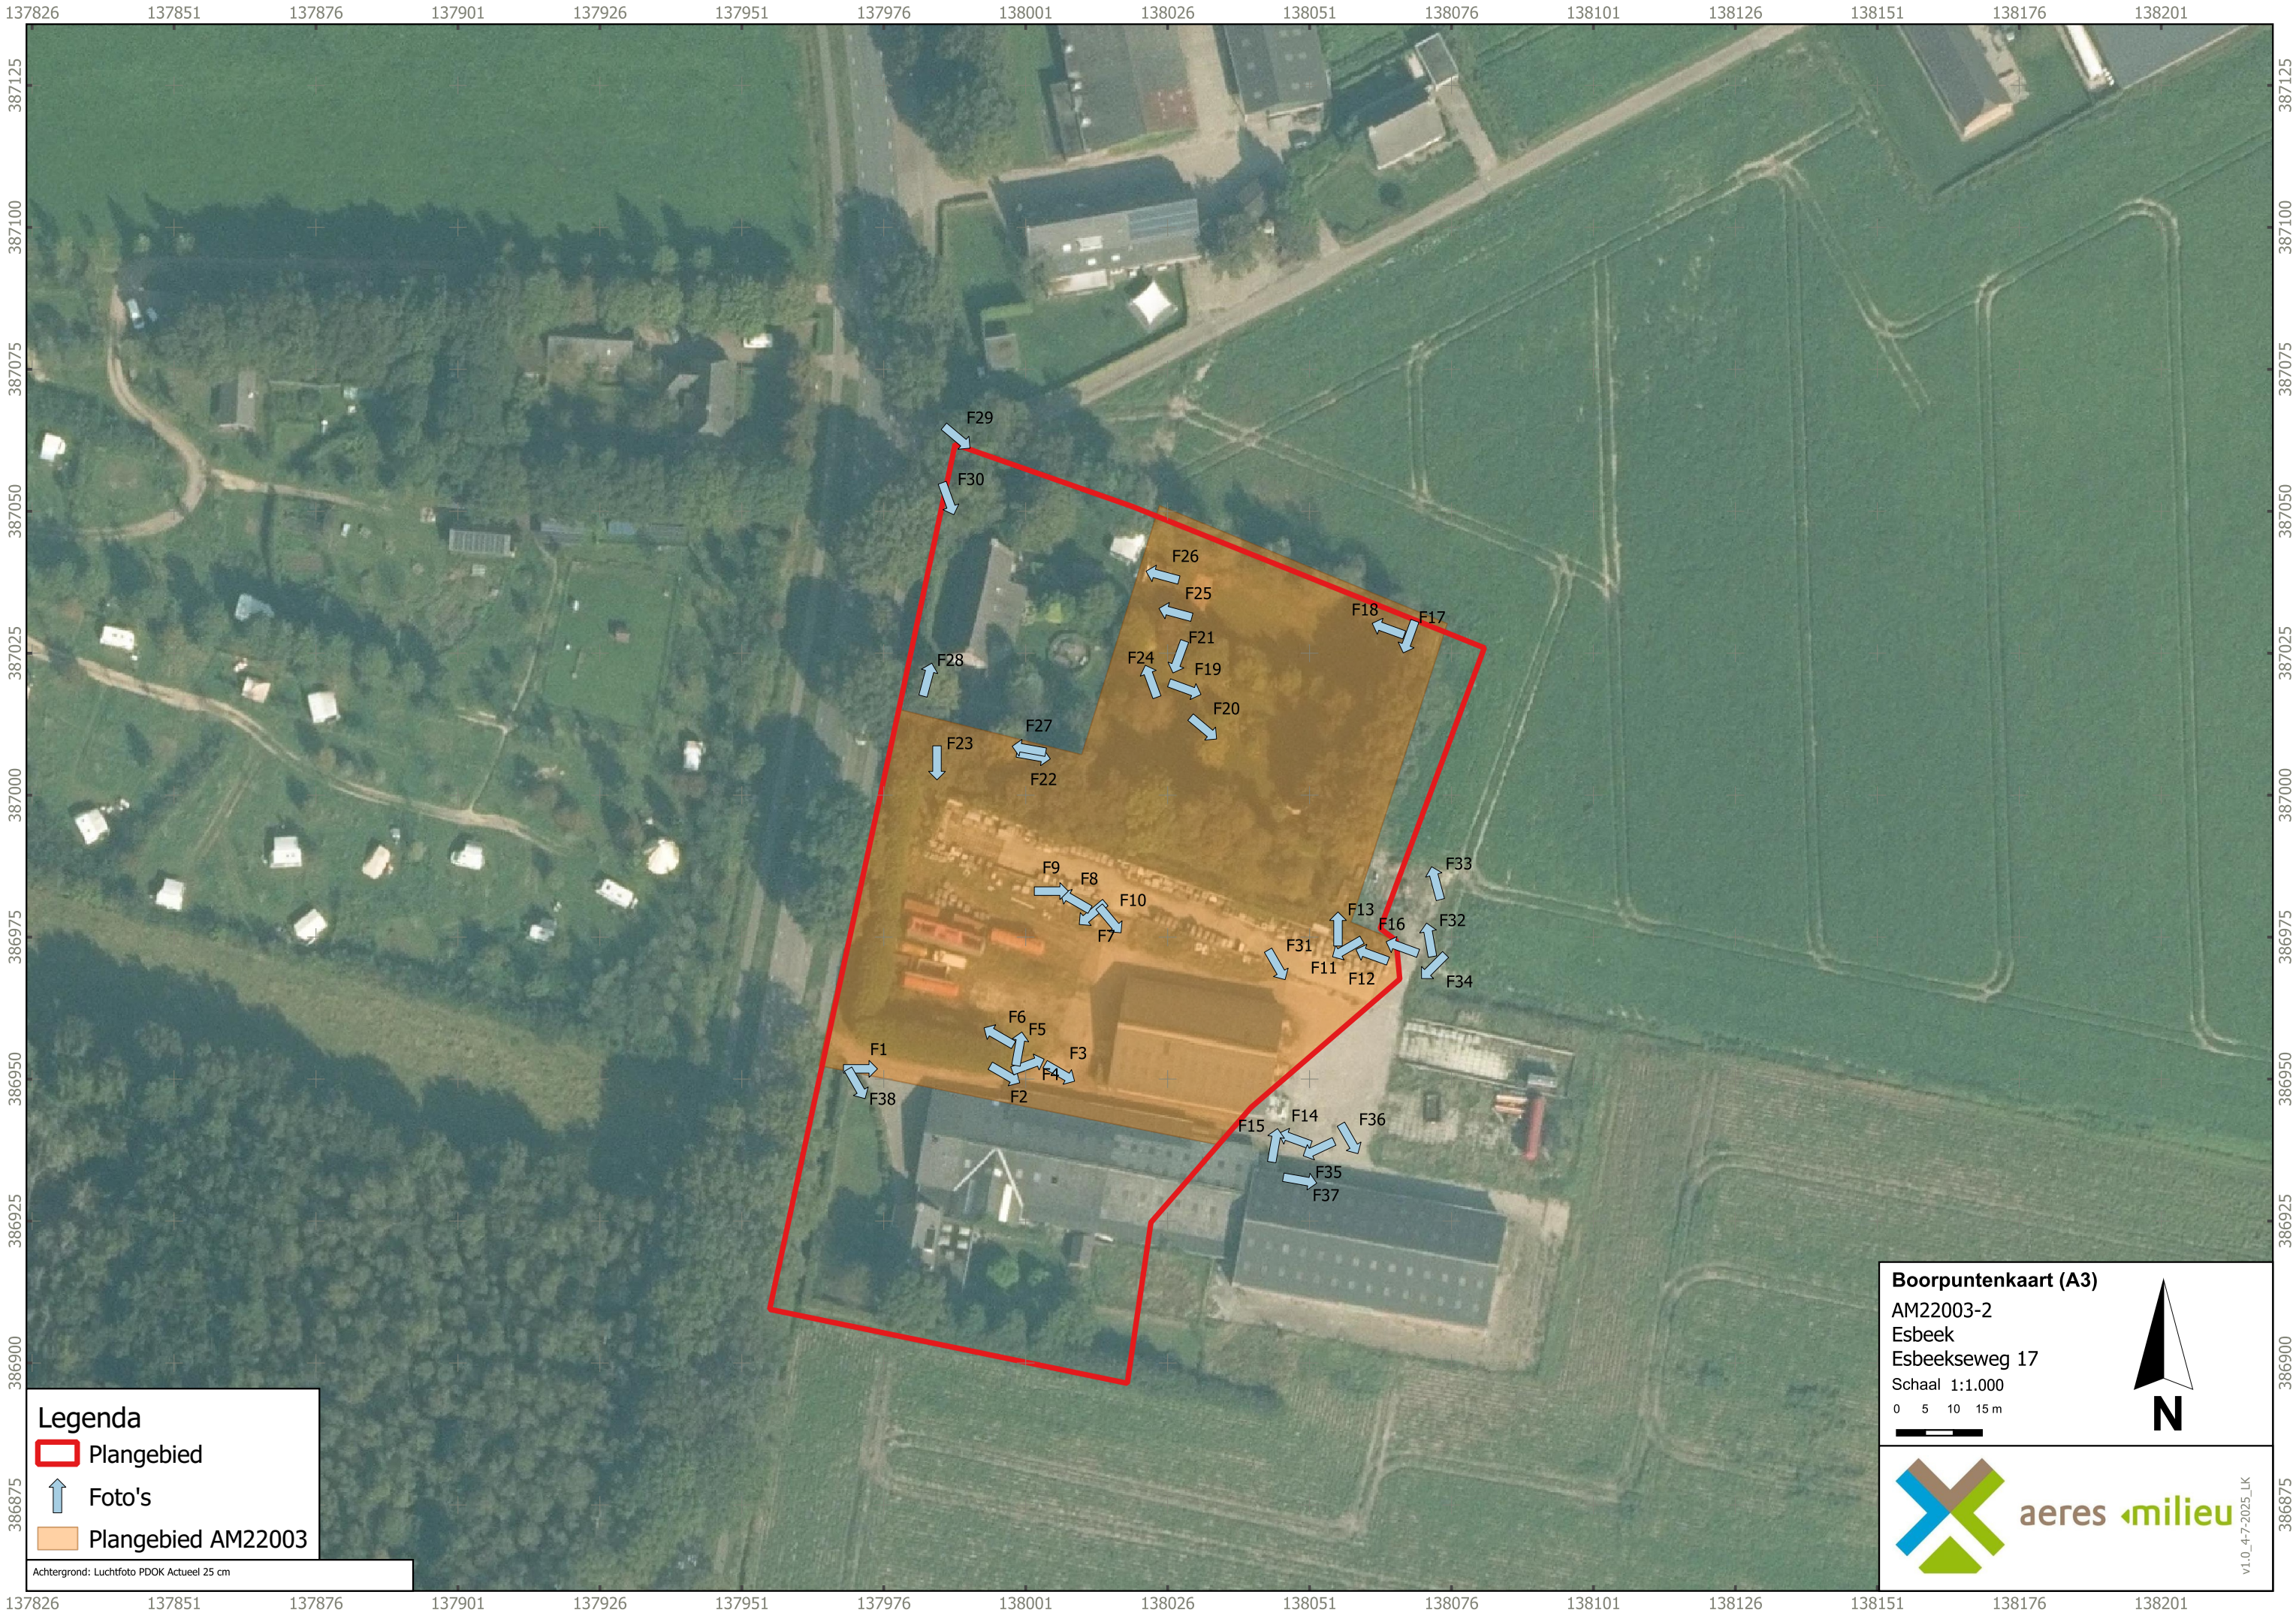
Situatietekening onderzoekslocatie met fotopunten

Rondom de bestaande woning aan de Esbeekseweg nummer 15 en zuidelijk van de loods bij het agrarisch bedrijf op nummer 17 is destijds geen onderzoek uitgevoerd. De onderzoekscontour van het eerdere bodemonderzoek is opgenomen op de situatietekening in bijlage 3.

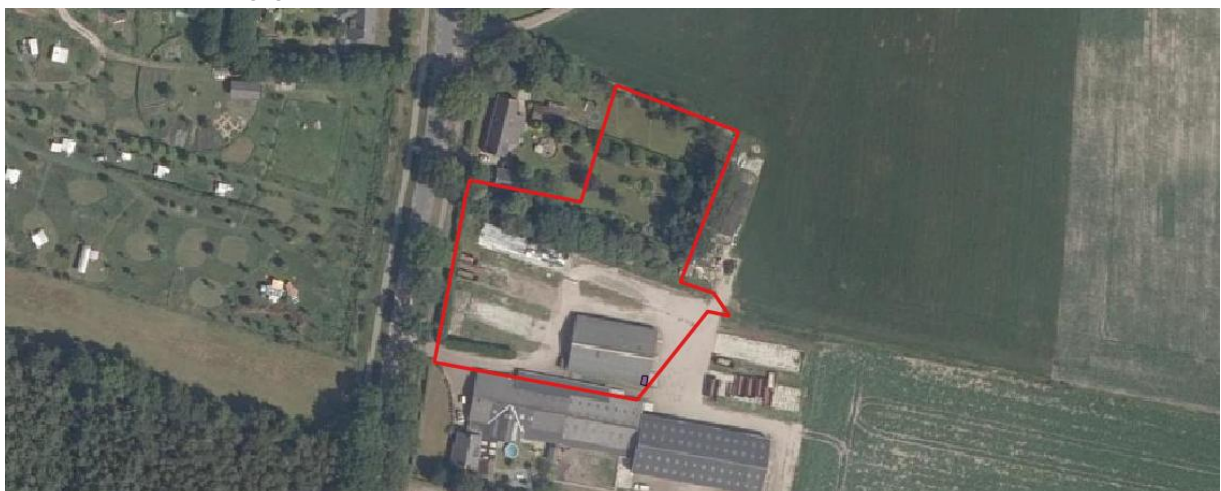
Afbeelding 1: globale begrenzing onderzoekslocatie (bron luchtfoto: PDOK-viewer)

De onderzoekslocatie ligt aan de Esbeekseweg 15-17 te Esbeek. Kadastraal is de locatie bekend als gemeente Hilvarenbeek sectie P nummers 1784 (ged.) en 2838 (ged.). De coördinaten volgens het R.D. stelsel zijn X = 138.008/ Y = 386.970. Zie bijlage 1 voor een topografische en kadastrale kaart. Op onderstaande luchtfoto is de globale begrenzing van de onderzoekslocatie weergegeven.

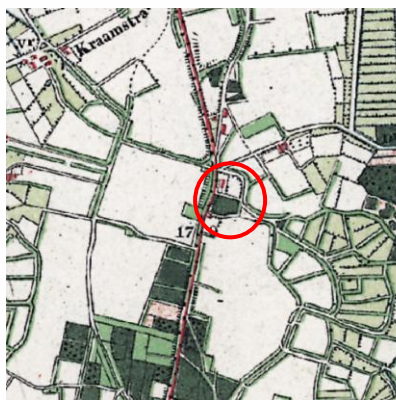
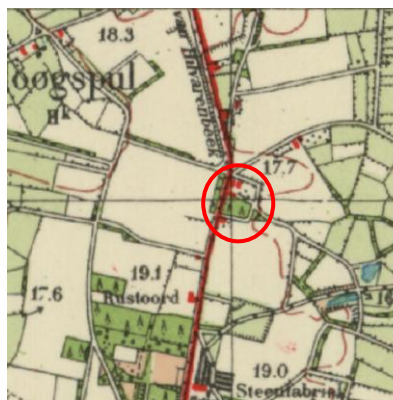
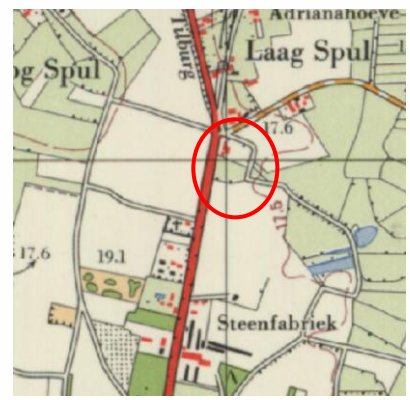
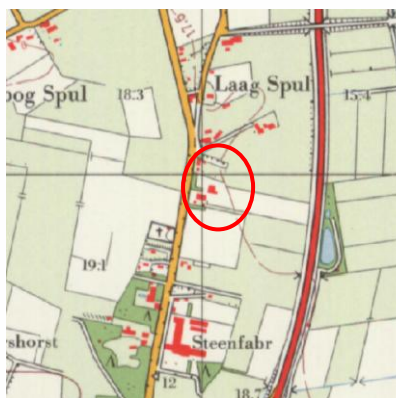
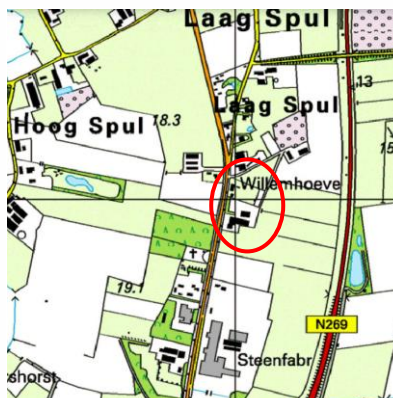
Afbeelding 2: geraadpleegde historische kaarten (bron kaarten: topotijdreis.nl)

In het kader van het vooronderzoek is historisch kaartmateriaal bestudeerd. Uit kaartmateriaal van de geraadpleegde historische kaarten is af te leiden dat de onderzoekslocatie in de periode tot 1950 in twee delen was gesplitst. Het zuidelijk deel was een bosperceel. Het noordelijk deel was in agrarisch gebruik. Tussen beide percelen liep een onverharde weg van west naar oost over de locatie. Ook aan de zuidzijde van de locatie was een onverharde weg aanwezig. Ten noordwesten van de locatie was al bebouwing aanwezig sinds 1940. Beide wegen zijn in de jaren zestig verdwenen. Het bosperceel is samengevoegd met het agrarisch perceel en is sindsdien in agrarisch gebruik. In de jaren tachtig is op het zuidelijk deel een schuur gebouwd. Ten zuiden is een agrarische woning gebouwd. In de tweede helft van de jaren tachtig van de vorige eeuw is de bebouwing ten zuiden van de locatie uitgebreid met een schuur. In 2008 is ten zuidoosten van de locatie nog een schuur gebouwd. Nadien is de situatie niet meer gewijzigd.

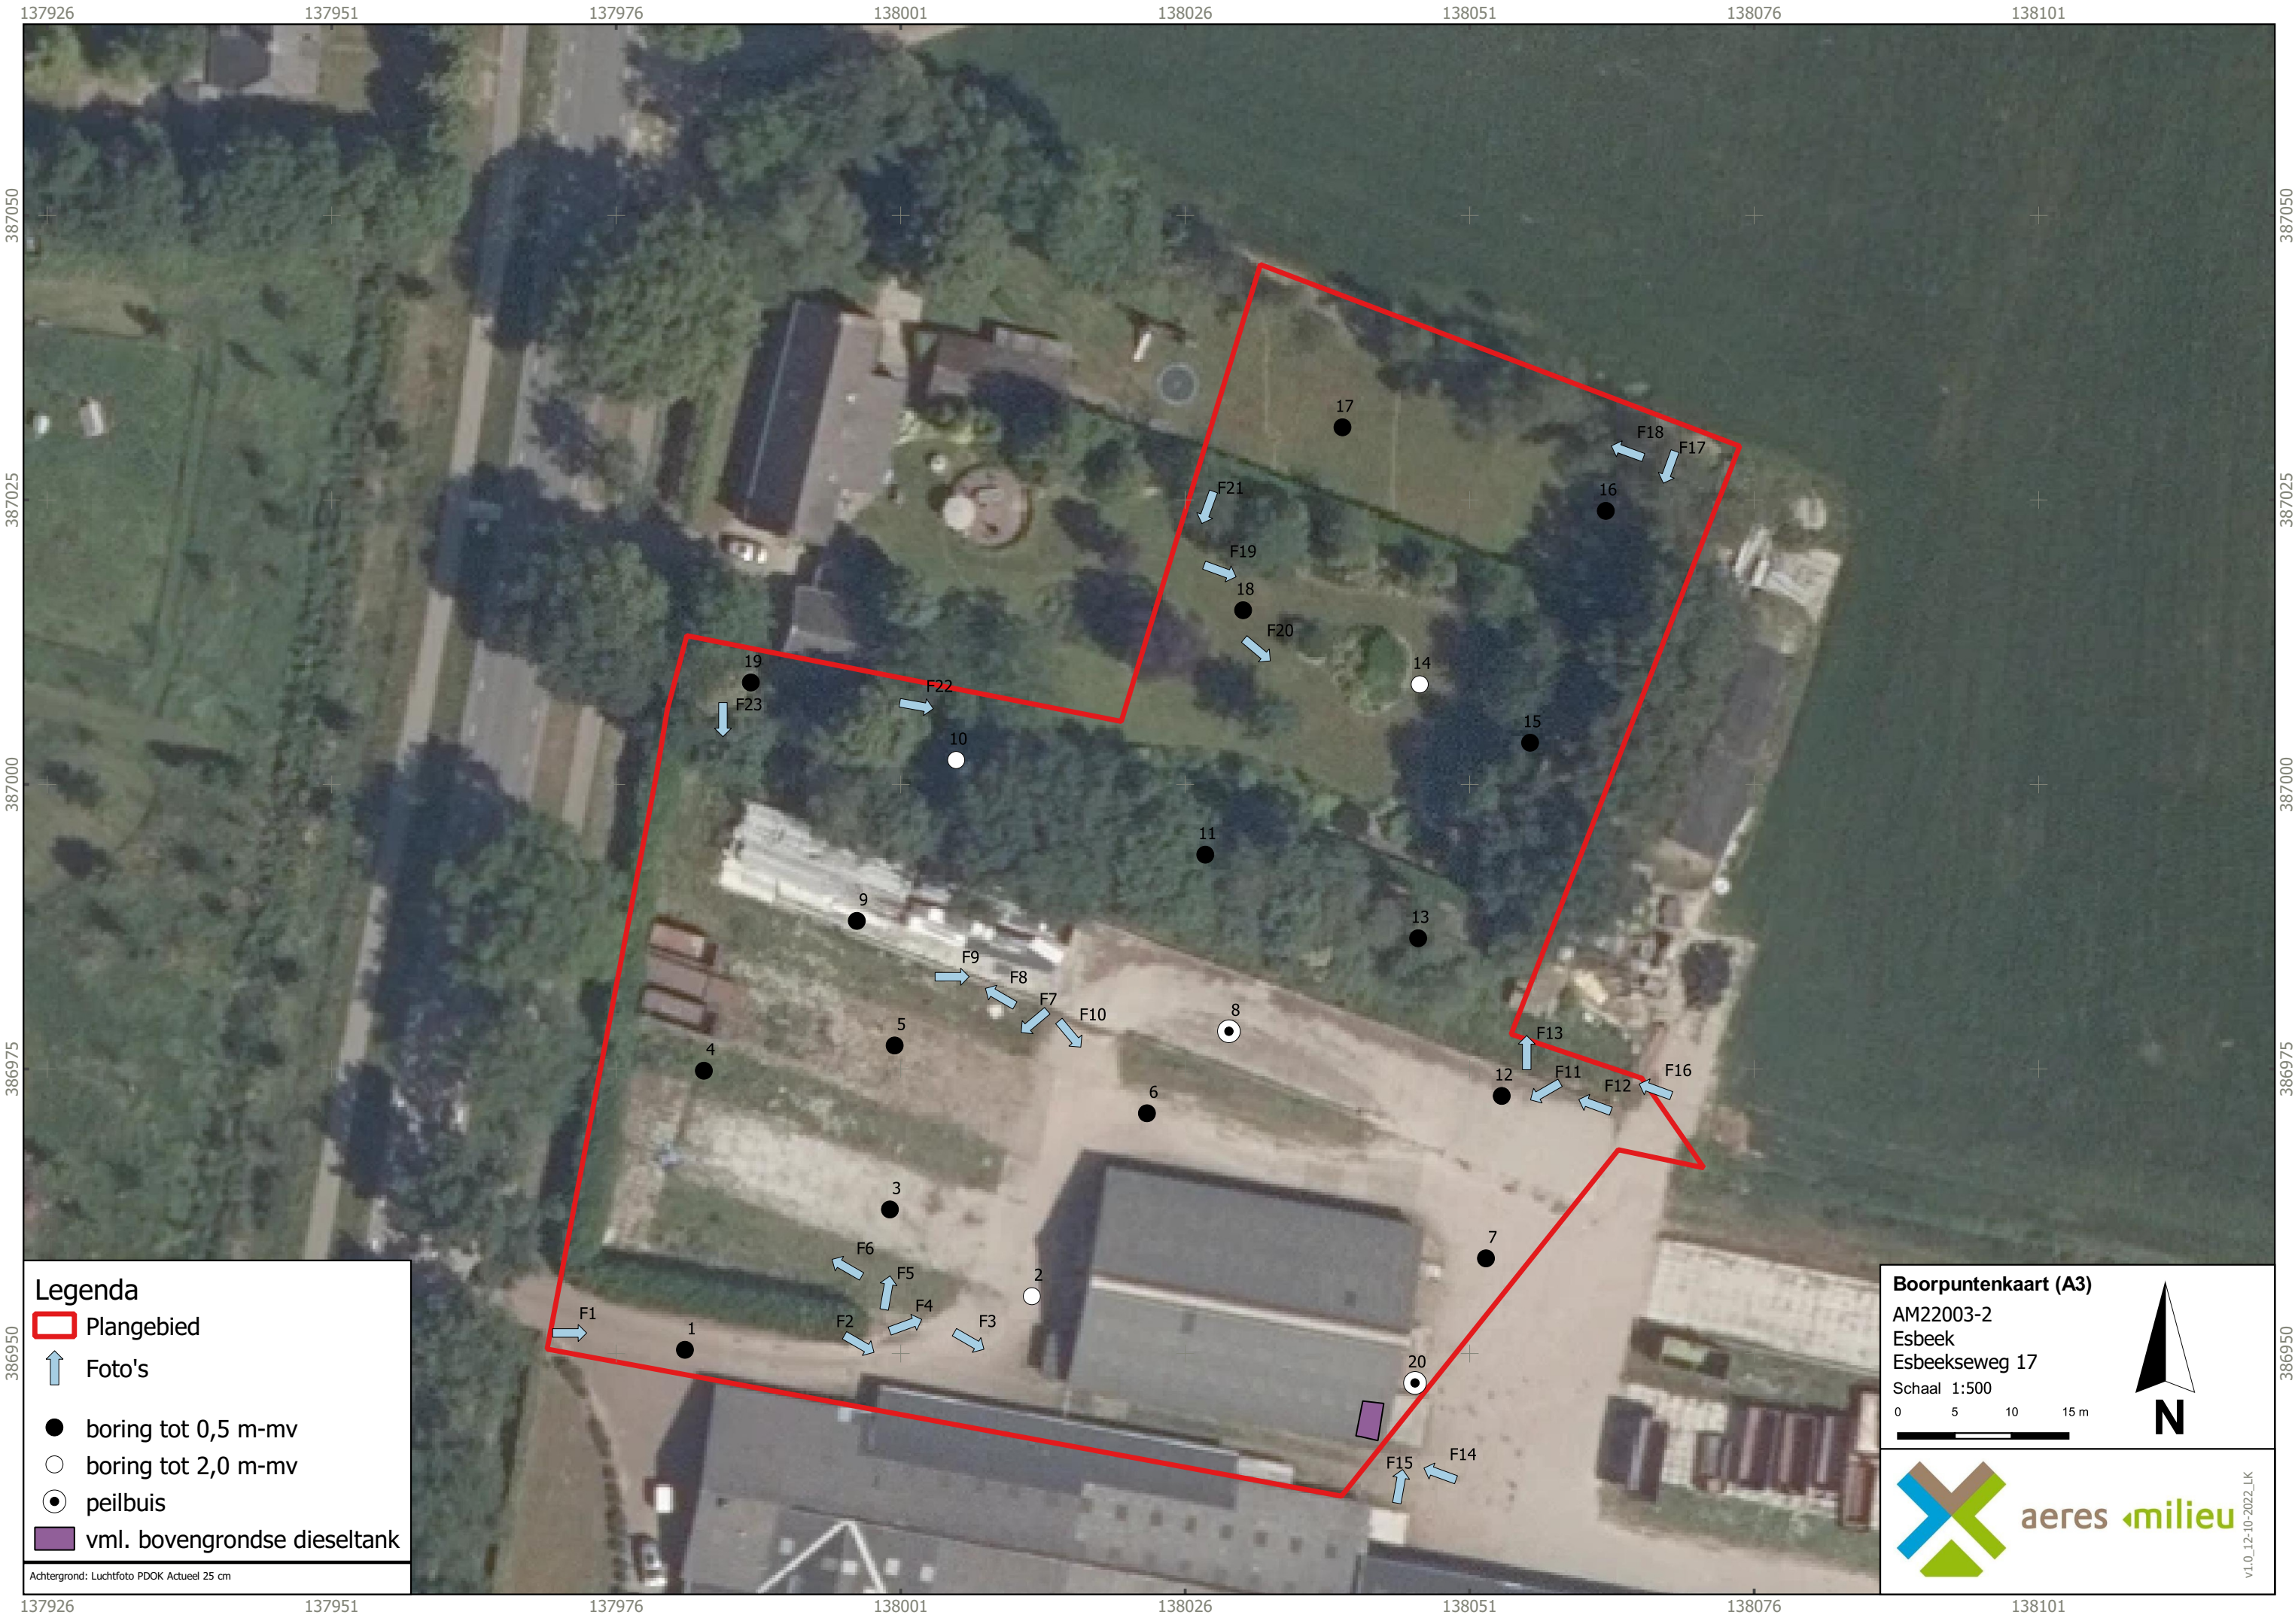
Situatietekening onderzoekslocatie met boorpunten

- Plangebied
- Foto's
- boring tot 0,5 m-mv
- boring tot 2,0 m-mv
- peilbuis
- vml. bovengrondse dieseltank
