**bouwhistorisch onderzoek  
de grote hoof • hilvarenbeek**

versie 18 juni 2018

*adres: Gorp 7 Hilvarenbeek*

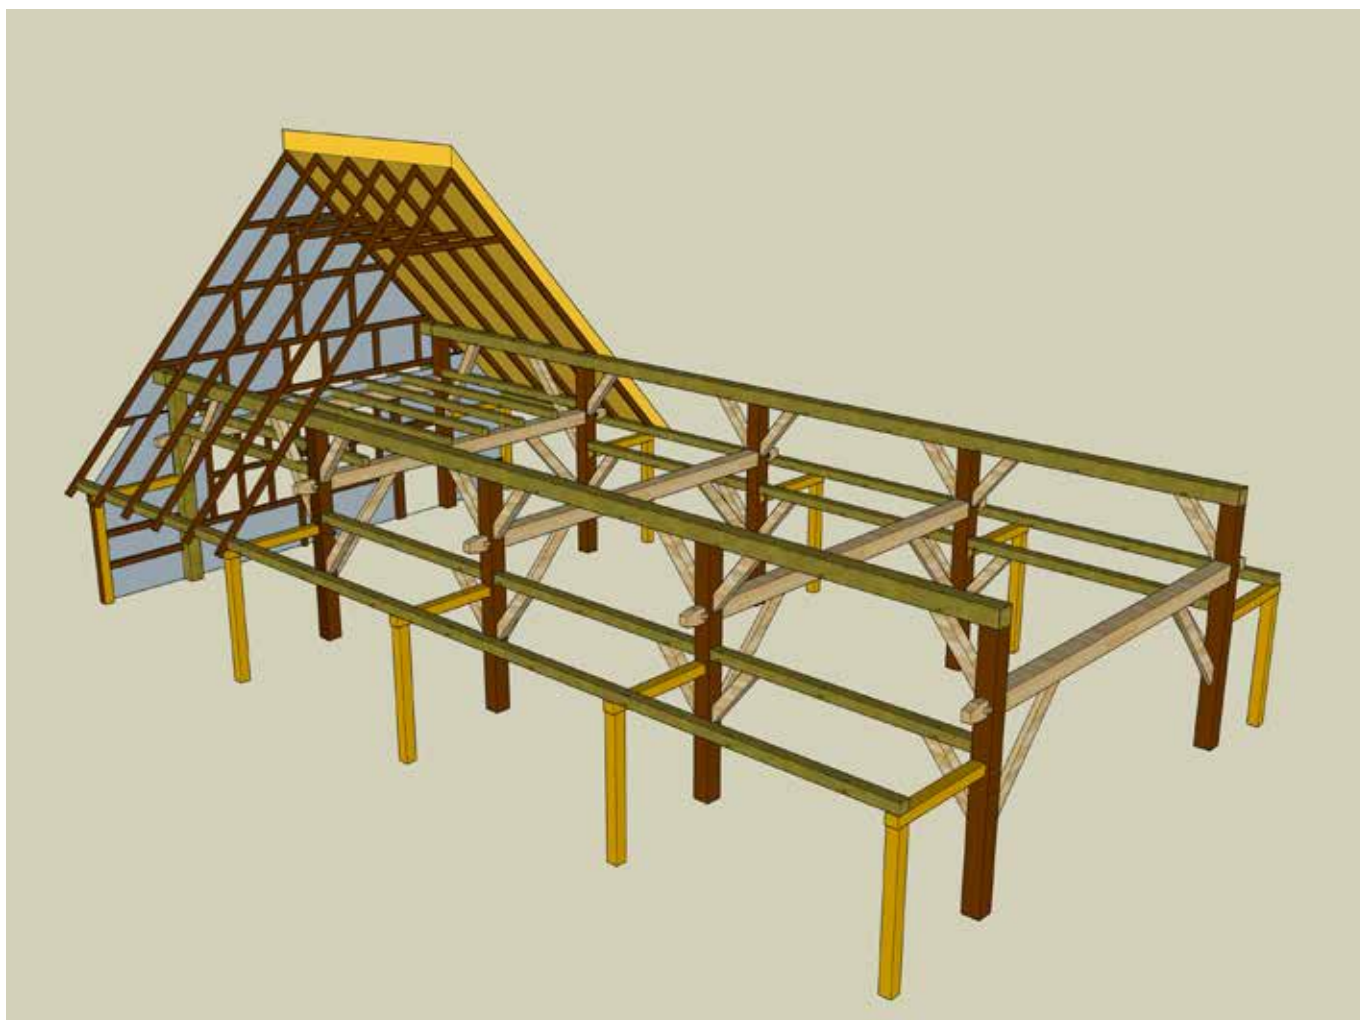
*houtconstructie 1e bouwfase Gorp 7*

Het restant van de boerderij Gorp 7 kan vanwege haar bouw-historische kenmerken gerekend worden tot een van de hiervoor beschreven kleine groep vroege boerderijen. In het huidige gebouw is het restant van het oude woondeel opgenomen. Van oorsprong zal de boerderij nog twee of drie extra spanten gehad hebben ter plaatse van het staldeel. In het eerste, meest zuidelijke gebint zijn aan de onderzijde van de ankerbalk duidelijke sporen van de verbindingen van de stijlen voor een vakwerkindeling terug te vinden en de afgezaagde binten van een overstekend zolderfront. De sporenparen boven het woondeel lijken beroet te zijn, wat erop zou wijzen dat de boerderij in de eerste bouwphase een open vuur heeft gehad. Waarschijnlijk bestond het woondeel uit twee gebintvakken en zal het open vuur zich in het tweede vak bevonden hebben (het vak wat nu de schuur is). De kapconstructie bestaat uit gepende sporenparen op de worm. Een constructie met gepende sporen wordt tot het begin van de 17de eeuw toegepast en wijst dus eveneens op een vroege constructie. Het tweede ankerbalkgebint is voorzien van een gesneden sleutelstuk zoals die in de 15de-16de eeuw voorkwamen. Ook de koppelbalken in het staldeel met eigen kleine schoren wijzen op een oude verschijningsvorm. De constructie komt in grote lijnen overeen met Gorp 5. Van deze boerderij is volgens de eigenaren van het landgoed een houtmonster van de gebinten dendrochronologisch gedateerd op 1450.

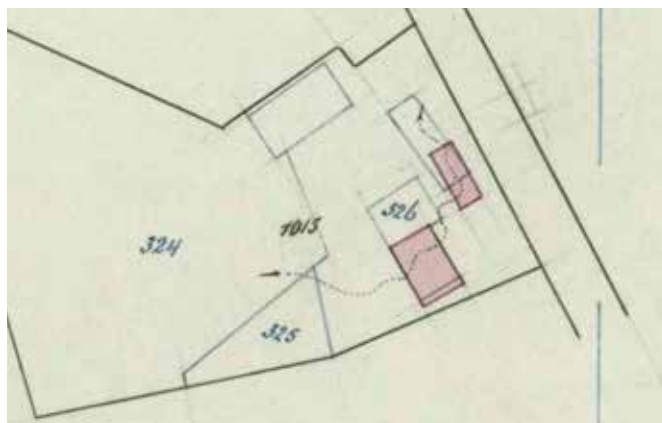
1903 kadastrale hulpkaart, sloop van de schuren en deel boerderij

Ook de boerderij Gorp 7 wordt onder zijn bewind aangepast. Beide losstaande schuren worden gesloopt, evenals het grootste deel van het bedrijfsgedeelte van de boerderij. Parallel aan de weg wordt een kleinere schuur teruggebouwd. De huidige schuur is een restant van deze herbouw. De korte noordelijke zijgevel van de boerderij wordt in deze periode opgetrokken. De tekening suggereert dat de linkerzijgevel bij deze verbouwing iets naar buiten wordt verplaatst, maar als de tekeningen op elkaar worden geprojecteerd blijft het volume gelijk. Waarschijnlijk wordt met de lijnen alleen aangeduid dat er wijzigingen in de gevel of het dakschild plaats vinden. Dit lijken de bouwsporen in de gevel te bevestigen. Tenslotte verandert de vorm en de maat van het perceel waarop de boerderij ligt.

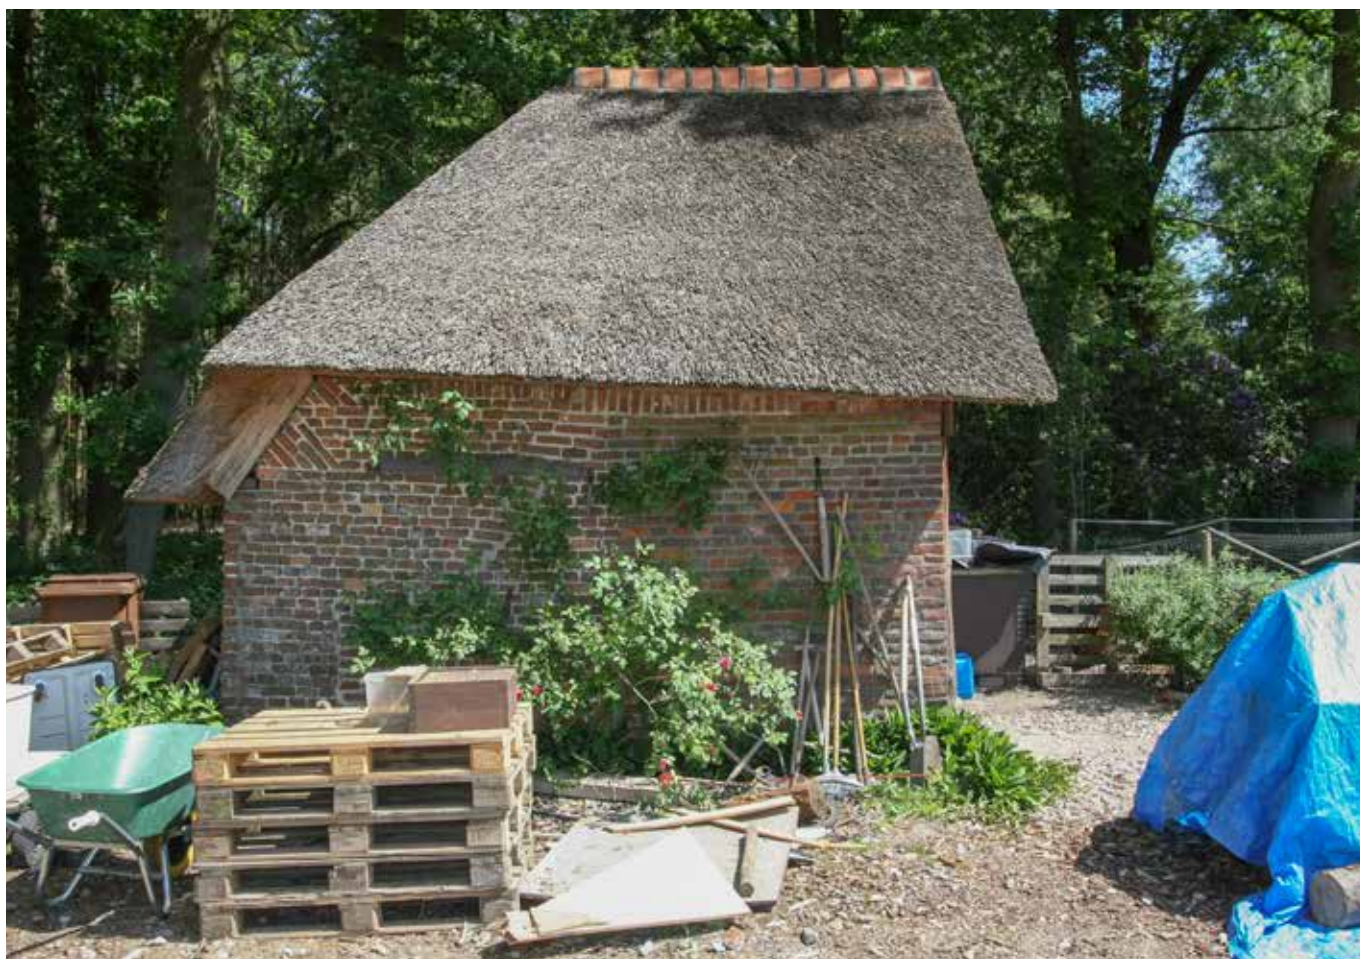
*linker zijgevel van de 'karschop'*

Het gebouwtje dat er nu staat is het kopse deel van deze schuur. De oudste delen lijken het linker deel van de linker zijgevel en de achtergevel, die gezien het metselverband ook voor een deel herbouwd lijkt. De vlechtingen in de linker zijgevel lijken er op de wijzen dat het ooit een dak had met de nok dwars op de richting van de huidige rieten kap.

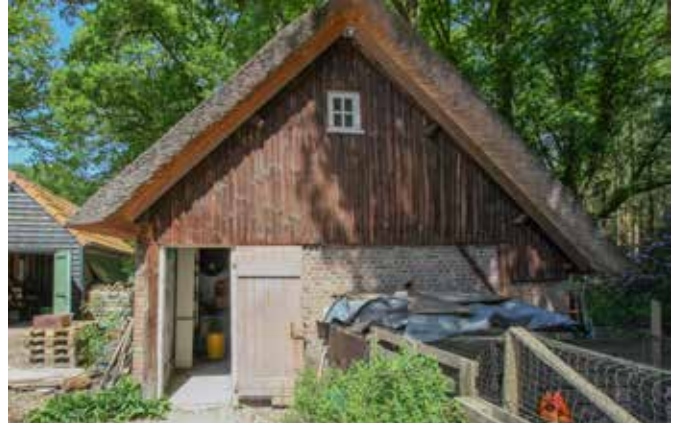
*foto boven: voorgevel 2018*

De voorgevel is recent opnieuw gemetseld en de houten topgevel vernieuwd. Wel is een oudere deur hergebruikt. Ook het rieten dak is vernieuwd. In het interieur is het grootste deel van de kap vernieuwd. De sporen, hoekkepers en nokbalk zijn gemaakt van rondhout. In de voorgevel is een hergebruikte gebintbalk gebruikt, de stijlen daarvan zijn vervangen door rondhouten stijlen. Het korbeel bij de rechter stijl lijkt wel oud. Het gebint is in de voorgevel opgenomen en zichtbaar in de nieuw gemetselde voorgevel. Het lijkt mogelijk dat gebintbalk gemaakt is van een hergebruikte ankerbalk zoals die in schuren en schoppen voorkwam. Op het gebint is een A-spant van hergebruikte balken geplaatst. Tegen dit spant is de nieuwe houten betimmering van de topgevel bevestigd.

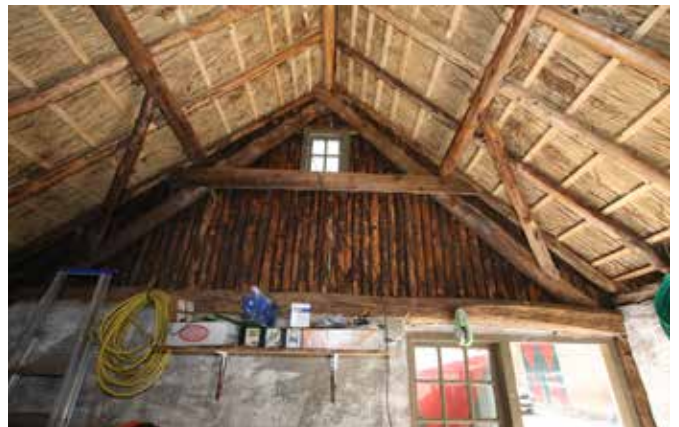
*foto midden: vernieuwde kapconstructie met hergebruikte delen*

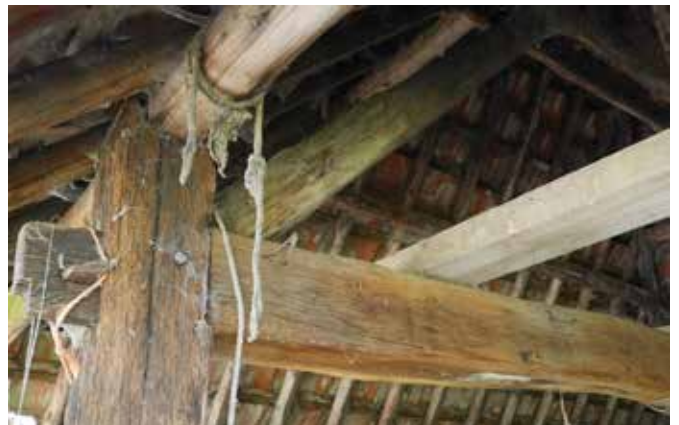
*foto onder: ankerbalkconstructie in karschop van de Leenhoef*

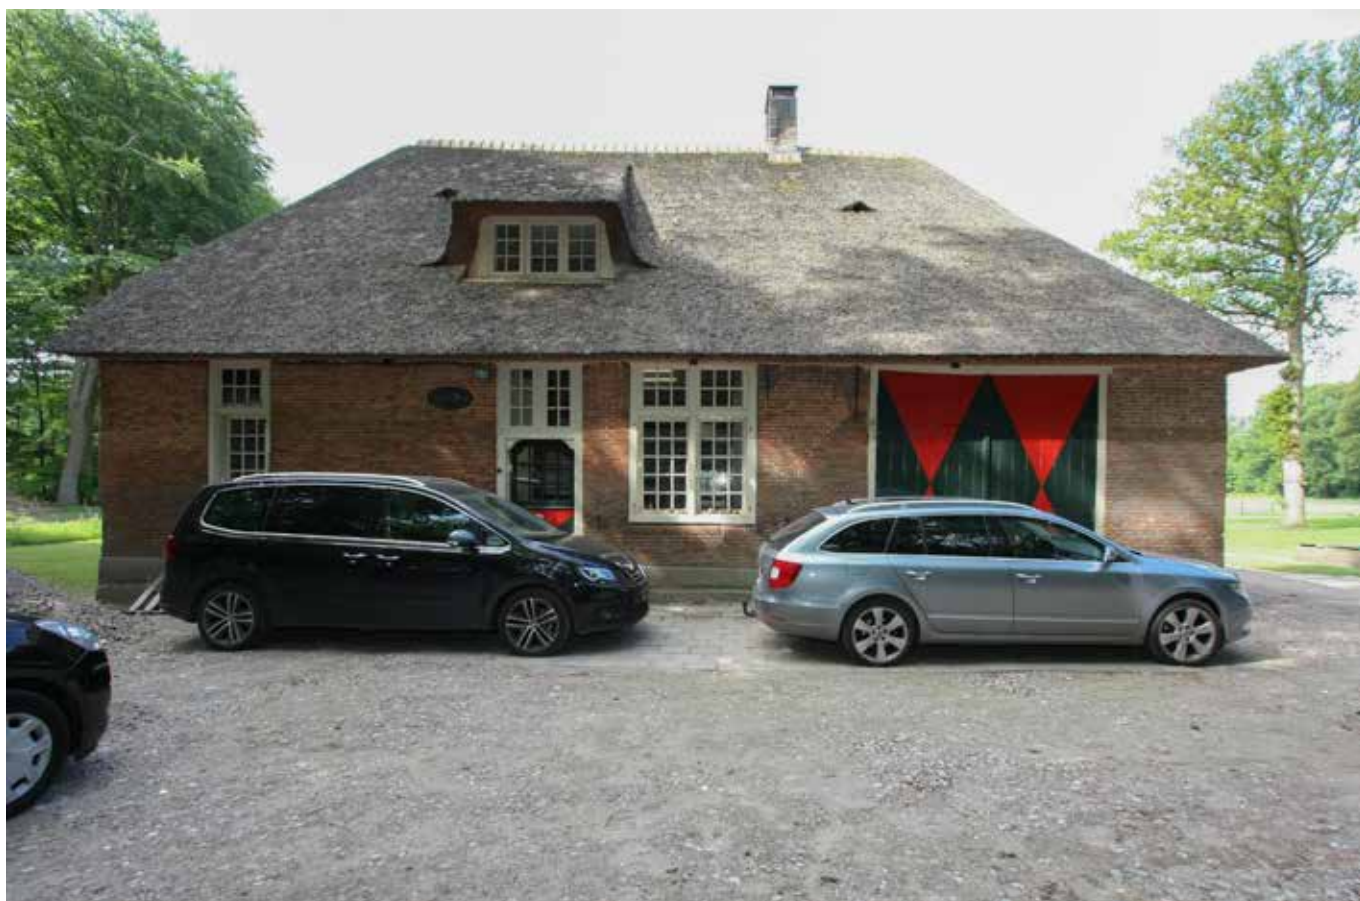
*voorgevel 2018*

Aan het uiterlijk van de boerderij is zijn middeleeuwse oorsprong nauwelijks meer herkenbaar. De boerderij heeft nu het uiterlijk van een langgevelboerderij. Het staldeel is aan het begin van de 20ste eeuw verkleind en inclusief de bovenliggende dakconstructie vernieuwd. Boven de rechtergevel heeft het gebouw nu een schilddak. Aan de linkerzijde is het woondeel vergroot, zodat een kelder, opkamer en goede kamer konden worden gemaakt. Bij deze verandering, die waarschijnlijk in de 17de eeuw plaatsvond, is de lange gevel de voorgevel geworden. De kozijnen in de lange gevel zijn nog restanten van deze vroege wijziging. In de linker gevel zijn toen ook vensters toegevoegd en later weer gewijzigd. De huidige vensters zijn moderner. De afmetingen van deze vensters zijn veranderd, mogelijk zijn het keldervenstertje en het rechter venstertje op de zolder nog oud. De muurdam tussen de beide zoldervenstertjes is opnieuw gemetseld. Waarschijnlijk stamt het metselwerk van de voorgevel grotendeels uit de 17de eeuw zij het met wijzigingen. De onderzijde van de gevels is opnieuw met cementmortel gevoegd, het voegwerk erboven is nog van kalkmortel.

Alle vensterkozijnen in de voorgevel zijn 'gerestaureerd' door ze met latten op te dikken.

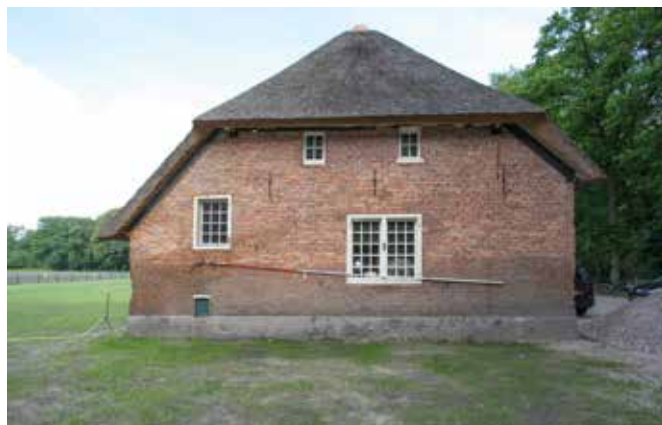
*foto boven: linker zijgevel 2018*

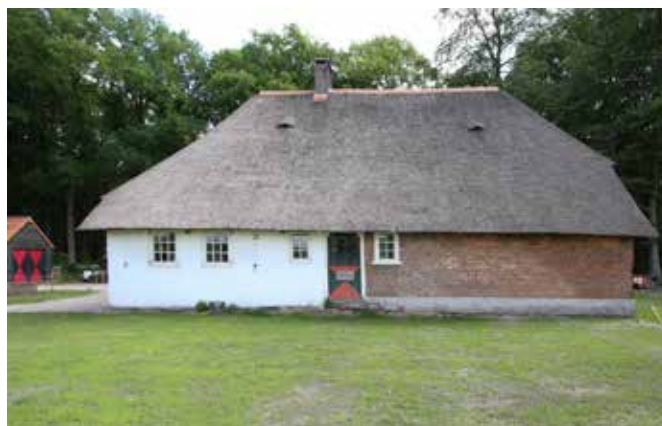
*foto midden: achtergevel 2018*

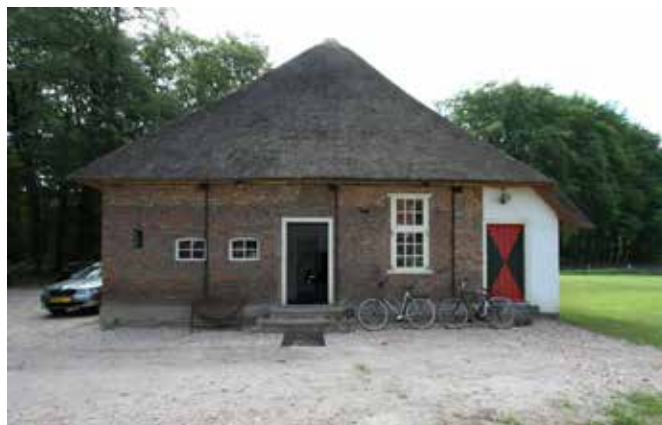
De rechterzijgevel is in 1903 opnieuw gemetseld met hergebruikte stenen. De gevel is voor het grootste deel gevoegd met cement. De stalraampjes, deuren en het hoge venster zijn in dit vernieuwde metselwerk ingebroken en dus later. Het rechterdeel van de gevel is gepleisterd.

*foto onder: rechter zijgevel 2018*

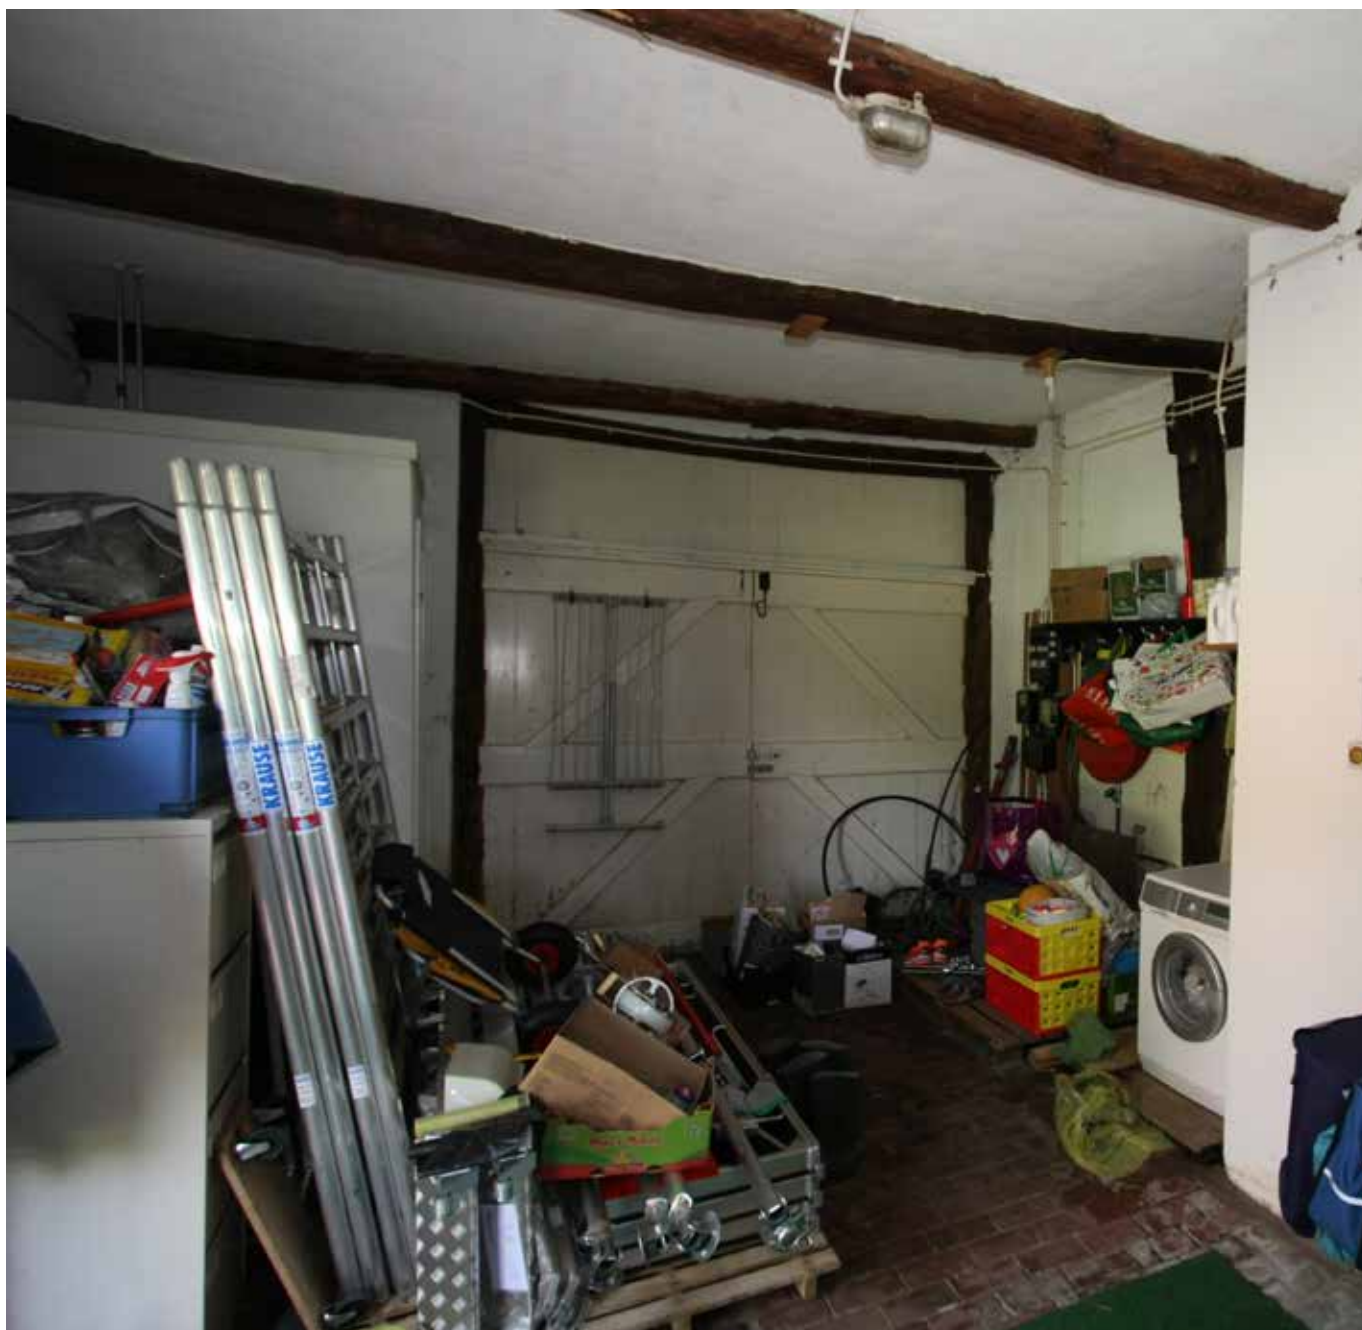
*stalgedeelte 2018*

De stal (uit de tweede bouwfase) van de boerderij is niet meer als zodanig in gebruik. Bij de verbouwing van het pand tot woonhuis zijn een douche en een toilet in de stal gebouwd. Achter een scheidingmuur die parallel aan de achtergevel in de ruimte is gebouwd, bevindt zich een 'nieuwe' keuken. Onder en naast het ankerbalkgebint is op de scheiding met de herd een muur gemetseld. Vanwege de afwerkingslaag was het niet mogelijk de bakstenen te meten. De muur is gemetseld met een handvormsteen en gevoegd met kalk. Waarschijnlijk zal ze tegelijk met de schouw aangebracht zijn.

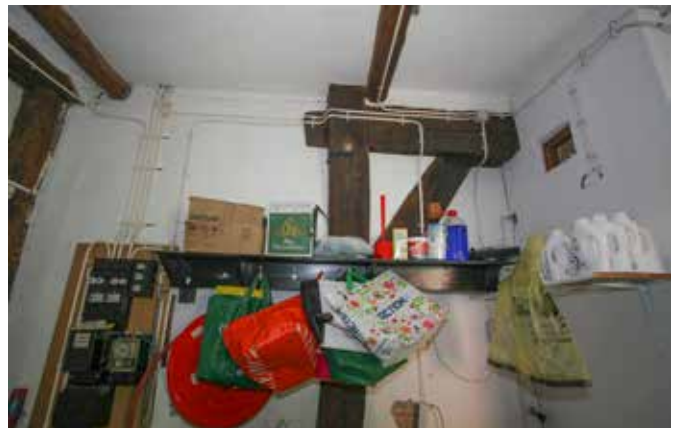
De zolderbalklaag van de stal is opgelegd op de ankerbalk van het gebint en in de korte zijgevel. Hier is de constructie verstevigd met rondhouten stijlen. Deze constructie van naaldhout is jonger dan het ankerbalkgebint. Tussen de ronde balken is een gestuct plafond gemaakt. De constructie van dit plafond bestaat uit dunne stammetjes (zie zolder) die dicht tegen elkaar dwars op de balken zijn gelegd en vervolgens met mortel aan de onderzijde zijn aangesmeerd.

*foto boven: ankerbalkgebint naast de doucheruimte*

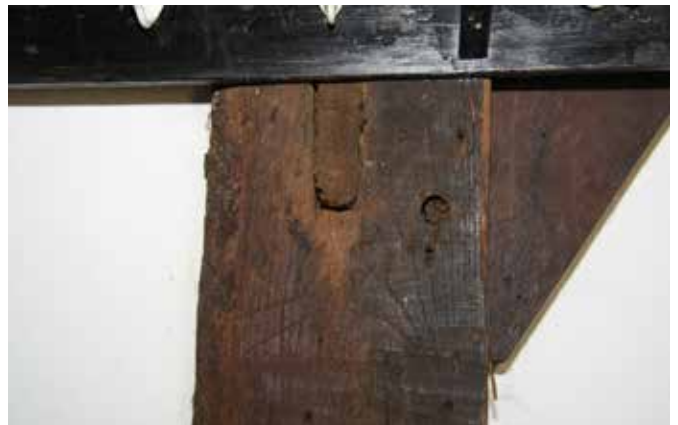
*foto midden: afgezaagde koppelbalk*

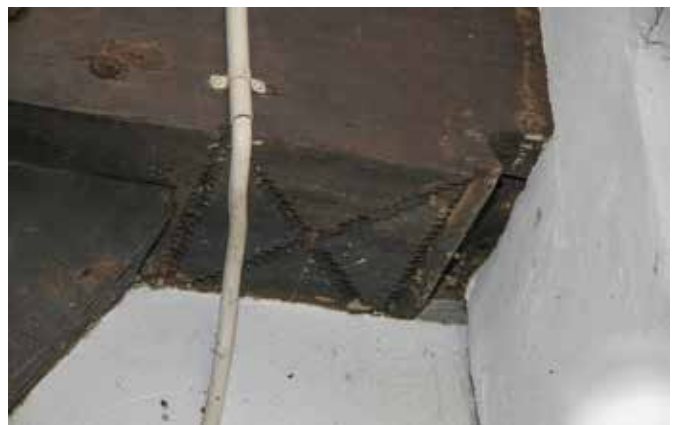
In de ankerbalk is een sleutelstuk gehakt dat naast de inbouw van de douche nog net zichtbaar is. Het sleutelstuk heeft een peerkraal en met een guts is aan de onderzijde een kruis uitgestoken. Zijn tegenhanger aan het andere uiteinde is weggewerkt in de muur. In de stijl zijn de afgezaagde houtverbindingen van de gepende, onderste windverbanden tussen een verdwenen koppelbalk en de stijl nog zichtbaar, evenals de hogere, gepende windverbanden tussen de worm en de stijl. De constructie met een koppelbalk bewijst dat er oorspronkelijk geen deur in de zijgevel heeft gezeten, die zou namelijk de doorgang van een volgeladen kar hebben belemmerd. Er waren geen telmerken op het gebint zichtbaar.

*foto onder: gedecoreerd sleutelstuk onder de ankerbalk*

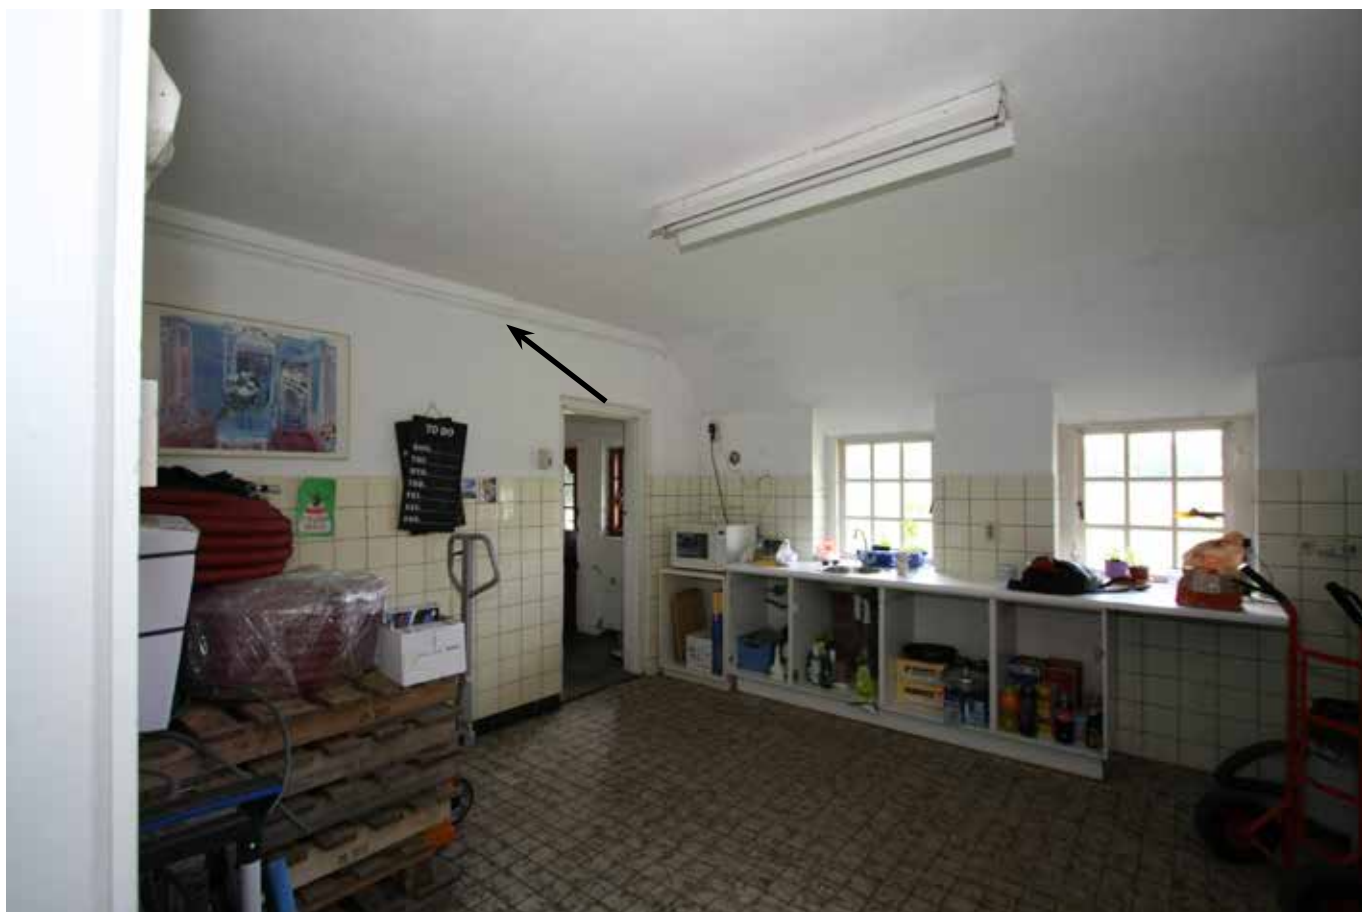
*de 'nieuwe' keuken in de stal (bij de pijl is de oude ankerbalk nog zichtbaar)*

Van de oude gebintconstructie is alleen een hoek van de ankerbalk bij de aansluiting van de binnenmuur en het verlaagde plafond zichtbaar gebleven.

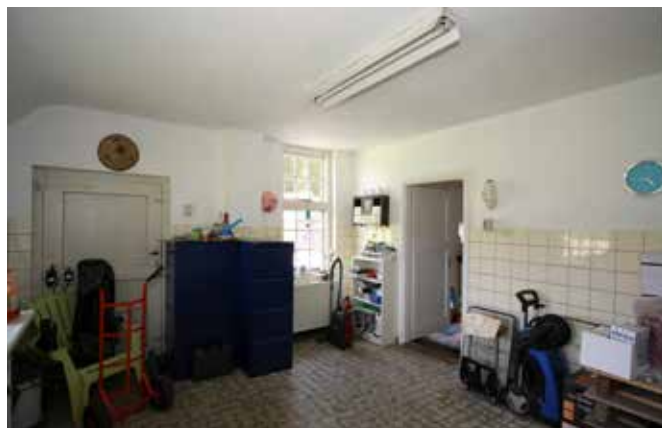
In het tweede deel van de stal, tegen de achtergevel, is in de tweede helft van de twintigste eeuw een keuken gemaakt. Er is een verlaagd plafond aangebracht en de muren zijn gestuct. Aan de buitenzijde zijn de muren met een cementpleister afgewerkt, waarschijnlijk zijn hier de muren vernieuwd.

*foto boven: keuken richting rechter zijgevel*

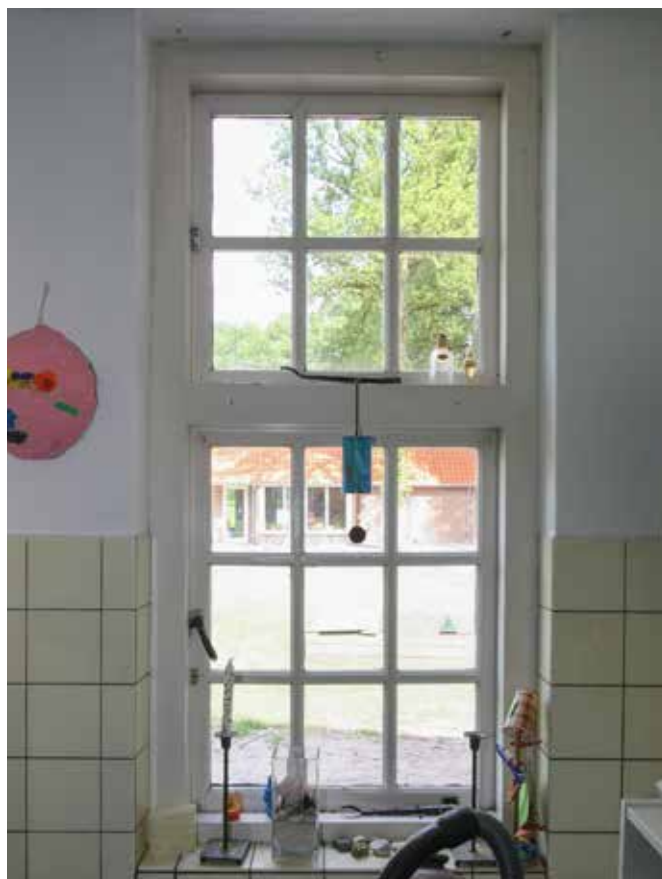
De vloer en muren zijn afgewerkt met moderne tegels. De vensters met roedenverdeling en de deur in de rechter zijgevel zijn bij de laatste renovatie nieuw aangebracht. De deur naar de stal is eveneens modern.

*foto onder: nieuw geplaatst venster in de rechter zijgevel*

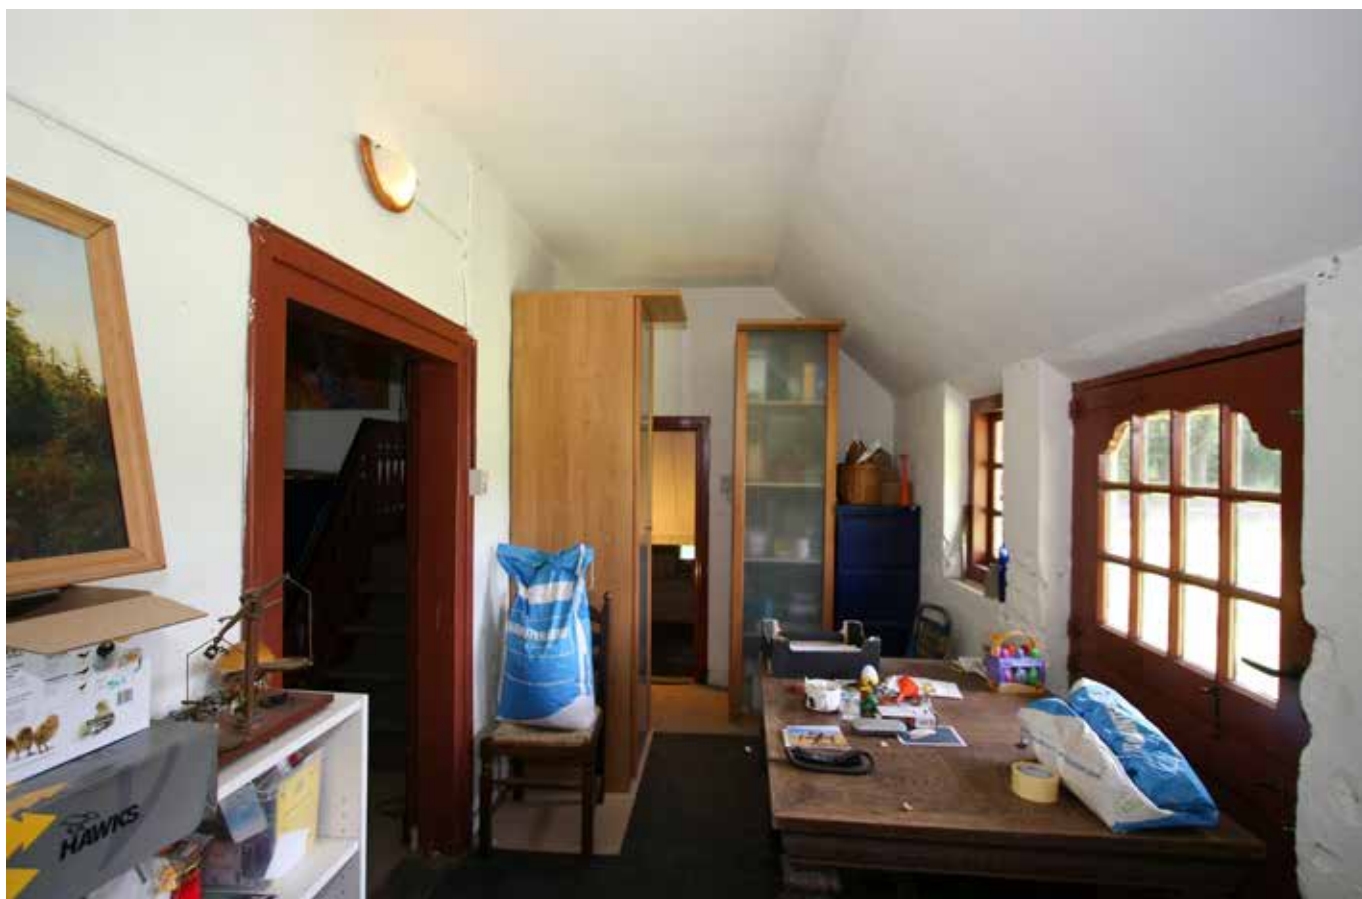
*de geut, links de deur naar de herd*

De geut of spoelkeuken van de boerderij ligt in de lengte langs de achtergevel en sluit aan op de nieuwe keuken in het staldeel. De geut maakt deel uit van de 17de eeuwse indeling van de boerderij maar is grotendeels nieuw afgewerkt met gipsplaat en nieuw stucwerk.

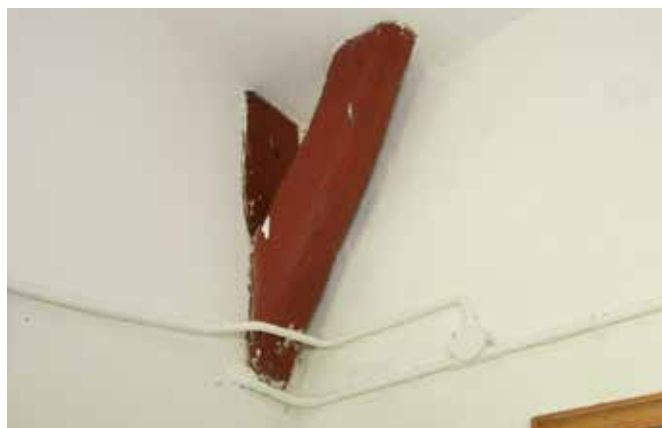
Bij de scheidingswand met de nieuwe keuken zijn de stijl en het onderste wormschoor van het ankerbalkgebint gedeeltelijk te zien. Bij de vloer is ook het restant van een gemetselde poer en het onderste uiteinde van de gebintstijl zichtbaar.

*foto boven: de geut met doorzicht naar de nieuwe keuken  
foto midden: stijl en onderste windverband van het gebint  
foto onder: poer en onderste eind van de stijl*

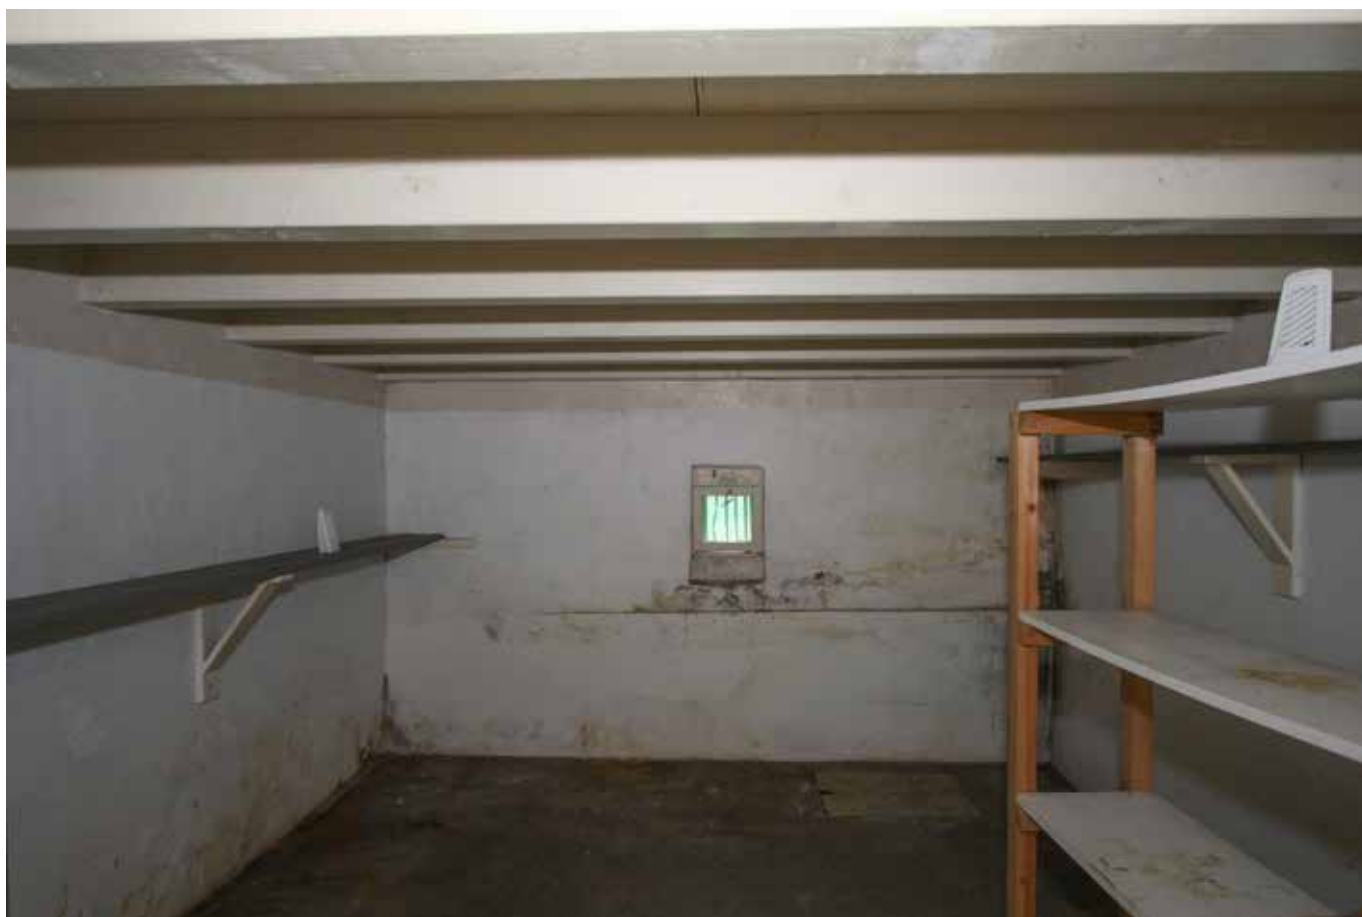
*kelder met raampje in de linkzijdigevel*

De zolderring van de kelder is grotendeels vervangen door nieuwe balken en vloerddelen. Bij de ingang is de oude balklaag nog gedeeltelijk aanwezig. Deze balklaag zal een restant van de 17de eeuwse kelder zijn. De positie van de huidige kelder ligt voor de houten voorgevel uit de eerste bouwperiode. Mogelijk is het oudere hout hergebruikt uit de oudere bouw-fase. De linkerstijl van het eerste ankerbalkgebint dat voorheen onderdeel was van de houten voorgevel, staat hier in het zicht. De stijl is op een betonnen poer of met cement aangesmeerde gemetselde poer geplaatst. De vloer van de kelder is van beton. Het kelderraampje met een houten latei en onderdorpel en dievenstangen is wel nog historisch op het kiepraamje dat ervoor gemonteerd is na.

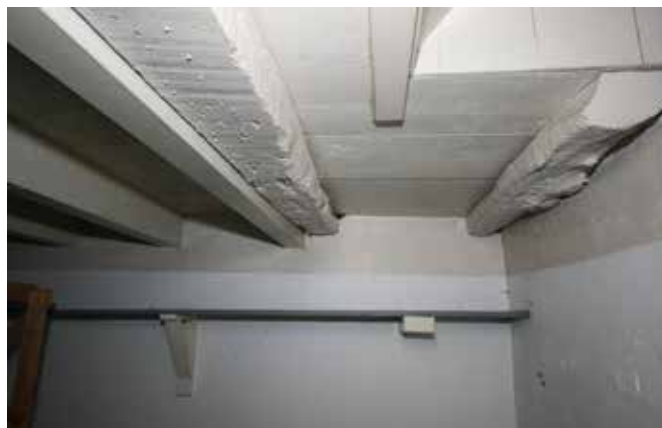
*foto boven: restanten van de oude balklaag*  
*foto onder: stijl van het ankerbalkgebint met poer*

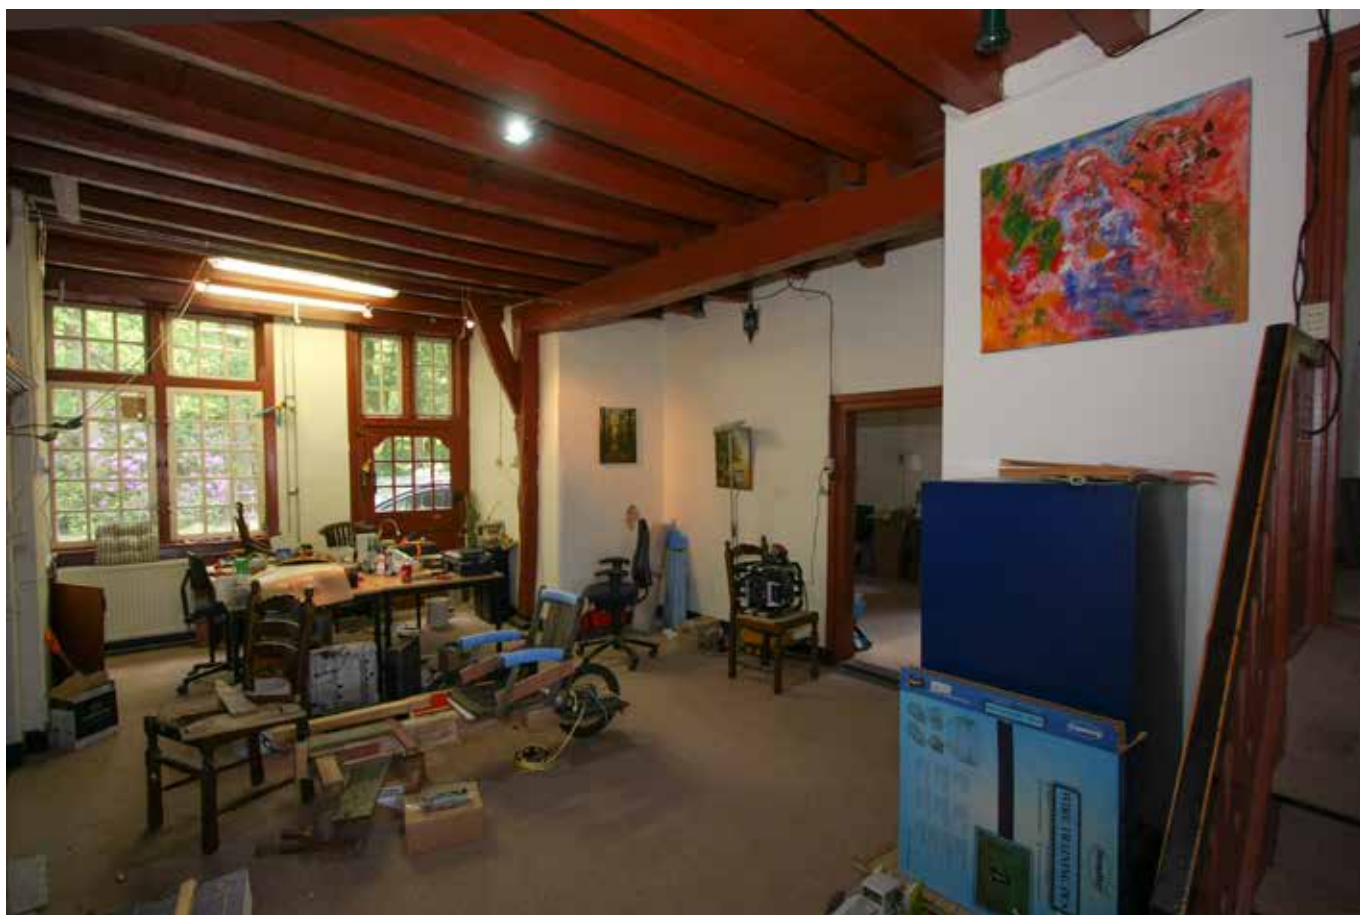
*de herd met ankerbalkgebint en 17de eeuws deur, en raamkozijn in de voorgevel*

De 'herd' of haard is het oudste gedeelte van de boerderij. Deze leef- en werkruimte ligt in het travee tussen de twee nog bestaande eiken ankerbalkgebinten. Het ankerbalkgebint bij de linker gevel heeft, in tegenstelling tot dat in de stal, geen sleutelstukken en geen korbelen. De eiken kinderbinten tussen de ankerbalk en de muur van de voorkamer (goei kamer) zijn schuin afgezaagd om een las te kunnen maken met de grenen kinderbinten van de goei kamer. Om te kunnen vaststellen hoe de constructie met de kinderbalken precies tot stand is gekomen is nader onderzoek nodig.

De constructieve elementen wijzen erop dat het zuidelijke ankerbalkgebint in eerste instantie een onderdeel vormde van de korte voorgevel van de boerderij. De korte kinderbinten waren toen in gebruik als onderdeel in een overstek van de gevel. Een verdere aanwijzing voor de aanwezigheid van een (houten) voorgevel zijn de dichtgezette gaten in de onderzijde van de ankerbalk. De gaten zijn op regelmatige afstand bij de buitenzijde van de balk aangebracht (7 inkepingen van 8x3cm en 1 inkeping van 18,5x4cm). De stijlen van de houten voorgevel waren in deze inkepingen bevestigd. Een grotere inkeping aan de linkerkant wijst erop dat de deur links in de voorgevel stond.

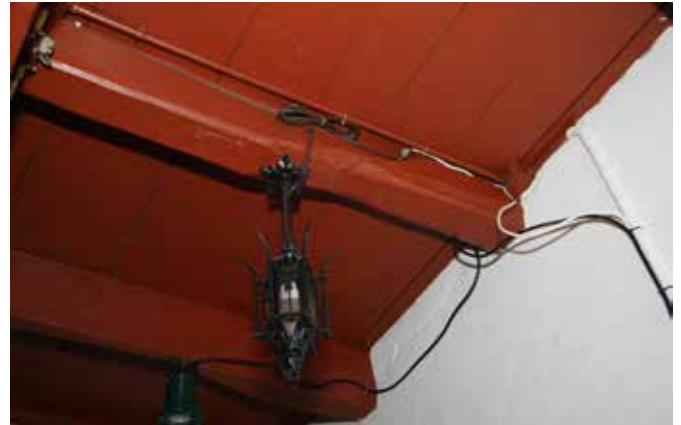
*foto boven: verlengde overstekken in de herd*

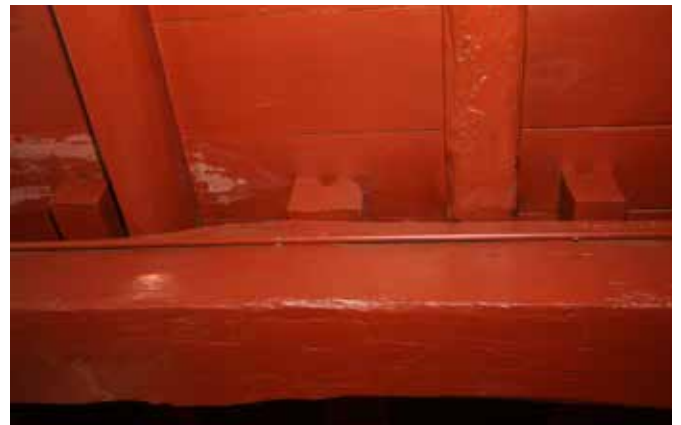
*foto midden: vernieuwde kinderbint tussen oude overstekken*

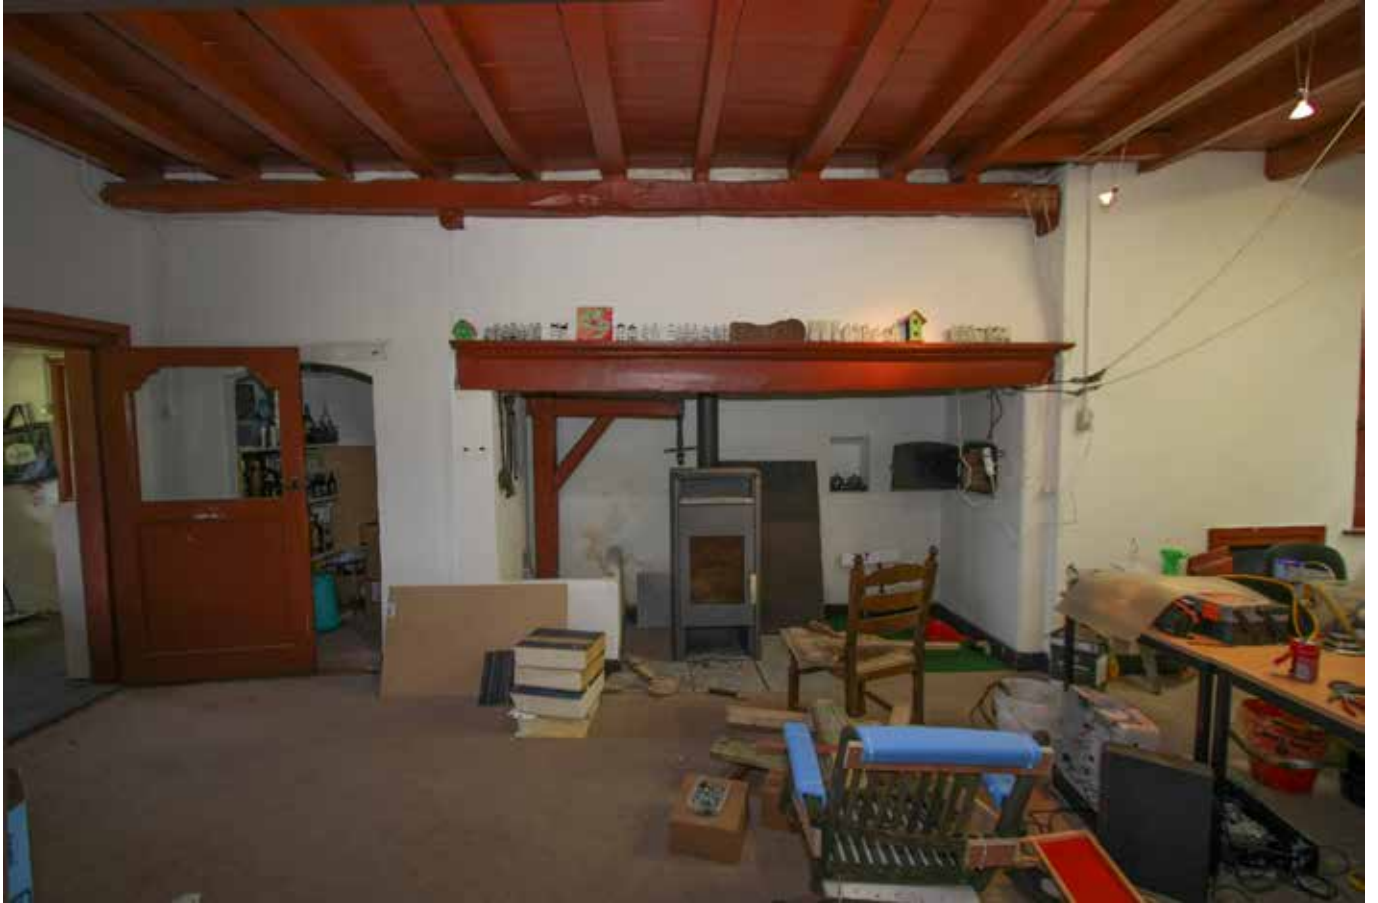
Tegenover de wand van de goei kamer is de schouw van de boerderij gemaakt. Uit de bouwsporen blijkt dat er verschillende fasen zijn in de constructie tussen herd en stal. In de constructie van Gorp 5 was er geen afscheiding tussen het woondeel en

*schouw met rechts de oven, links de deur naar de geut*

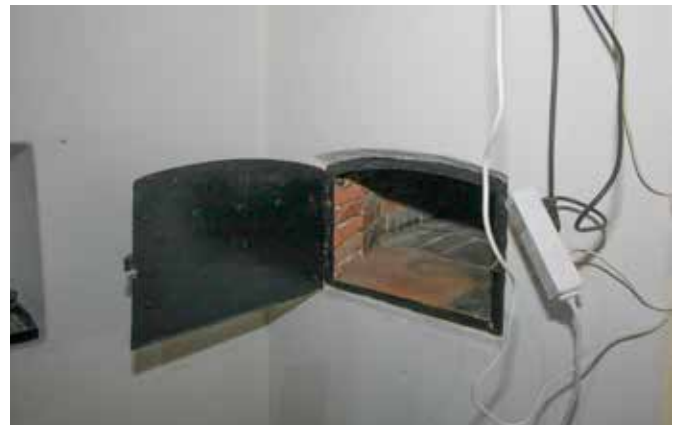
In de rechter wang van de schouw is een oven gemaakt. Onder de oven bevindt zich een luik met daarachter een kleine ruimte. Bij ovens was het gebruikelijk dat ze op een makkelijke werkbare hoogte werden gebouwd. De ruimte onder de oven kon gebruikt worden om aardappelen of zand voor de versiering van de vloer van de herd te bewaren. De zolderring van dit 'keldertje' onder de oven is gemaakt van hergebruikte eiken balkjes.

*foto midden: oven*

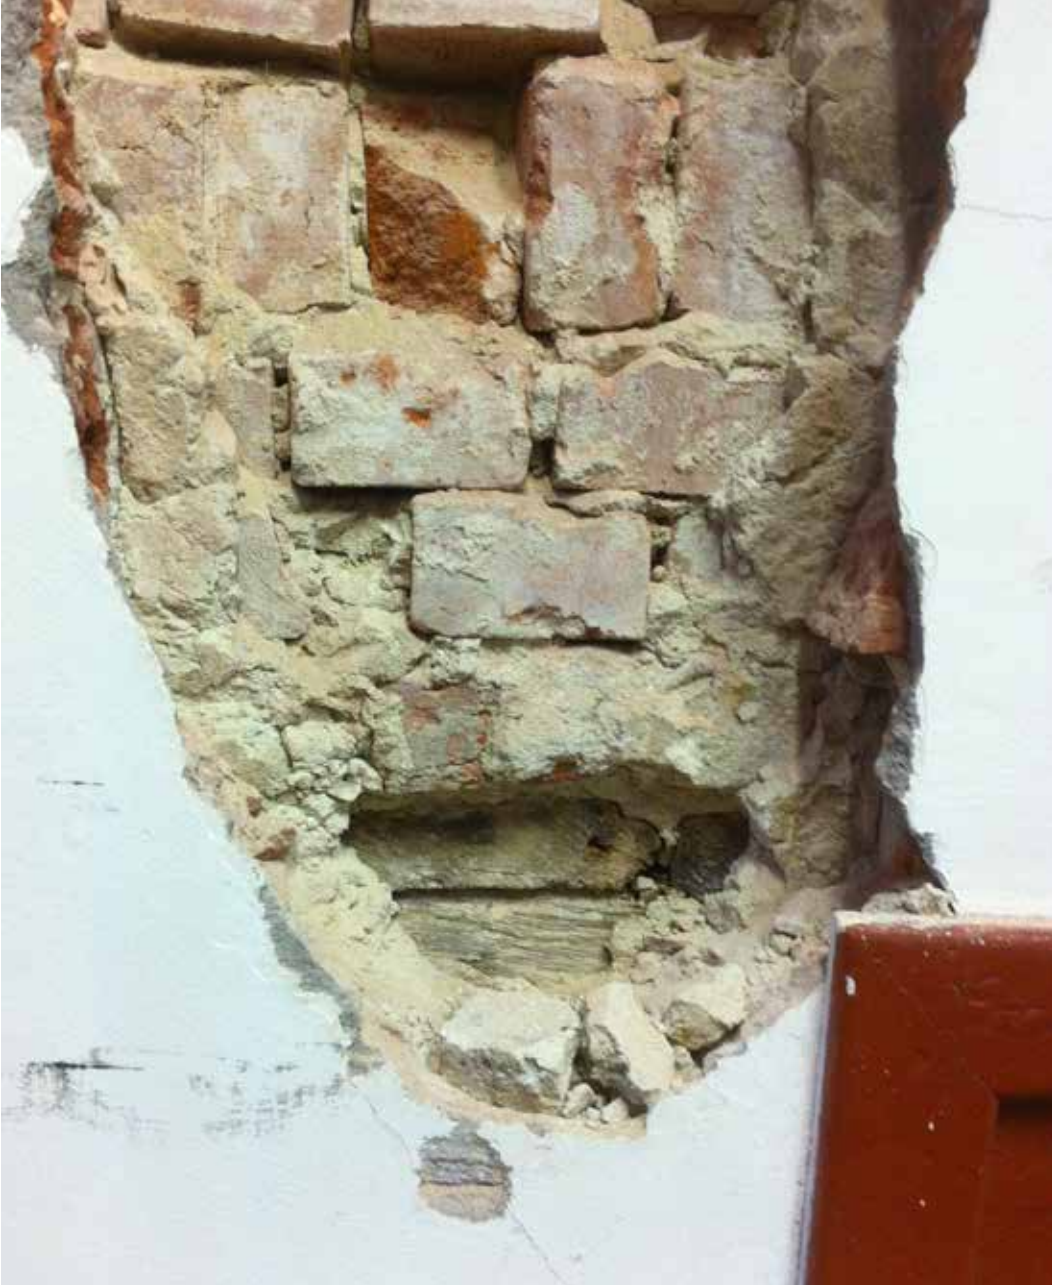
*detail opbouw oven, onder de hergebruikt balkjes en planken, daarboven de machinaal vervaardigde stenen*

Na de opname ter plaatse is door de eigenaren van de boerderij nog enig onderzoek gedaan om de oven bij de schouw te kunnen dateren. Daarbij is een deel van de zijkant van de oven vrijgelegd om het metselwerk nader te kunnen bekijken. Bij het luikje onder de oven is de opbouw van de oven zichtbaar geworden. De onderste laag bestaat uit de hergebruikte balkjes en planken die ook in de ruimte onder de oven zichtbaar zijn. Het metselwerk boven de houten onderbouw is onregelmatig en opgebouwd uit een onderste laag van machinaal vervaardigde stenen, een tussenlaag van handgevormde stenen die aan hitte of roet zijn blootgesteld en lagen oranje/rode bakstenen. Het gebruik van de machinaal vervaardigde stenen in de onderste lagen van de oven duidt erop dat deze pas in de 19de eeuw gebouwd is. De tegels van de ovenvloer hebben aan de onderzijde een merkje. Dit soort merkjes worden over het algemeen pas na de 17de eeuw aangebracht. De precieze herkomst van het merkje op deze tegels is niet bekend.

De conclusie is dat de herd verschillende bouwfasen kent. De schouw is uit een latere fase dan beide ankerbalkgebinten. De muurdelen naast de schouw zijn in een nog latere fase met metselwerk dichtgezet. De oven lijkt ook in een van de latere fases aangebracht, wellicht gelijktijdig met de muurdelen naast de schouw.
