**bouwhistorisch onderzoek  
de grote hoof • hilvarenbeek**

versie 18 juni 2018

*adres: Gorp 7 Hilvarenbeek*

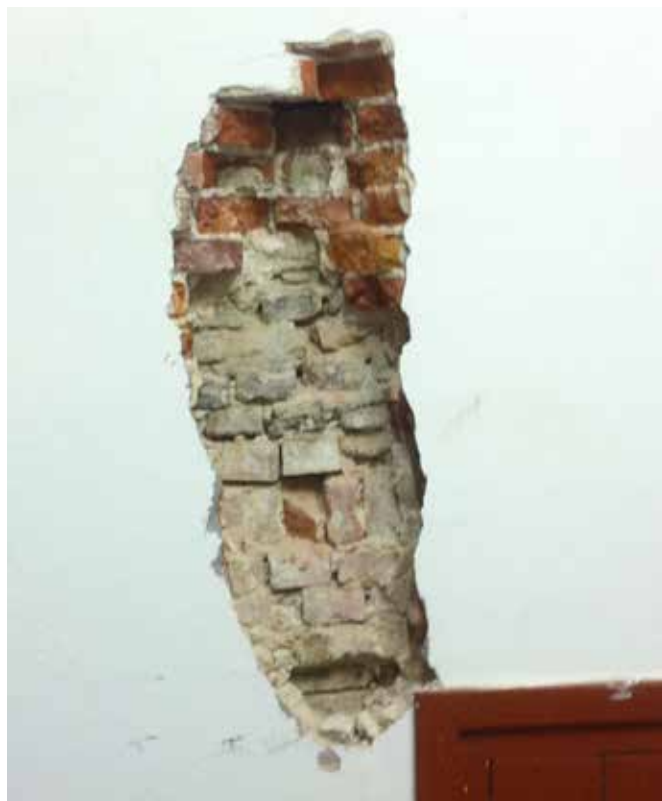
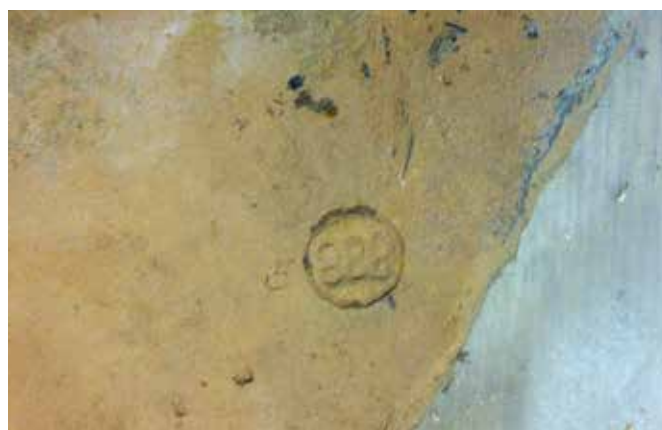
Na de opname ter plaatse is door de eigenaren van de boerderij nog enig onderzoek gedaan om de oven bij de schouw te kunnen dateren. Daarbij is een deel van de zijkant van de oven vrijgelegd om het metselwerk nader te kunnen bekijken. Bij het luikje onder de oven is de opbouw van de oven zichtbaar geworden. De onderste laag bestaat uit de hergebruikte balkjes en planken die ook in de ruimte onder de oven zichtbaar zijn. Het metselwerk boven de houten onderbouw is onregelmatig en opgebouwd uit een onderste laag van machinaal vervaardigde stenen, een tussenlaag van handgevormde stenen die aan hitte of roet zijn blootgesteld en lagen oranje/rode bakstenen. Het gebruik van de machinaal vervaardigde stenen in de onderste lagen van de oven duidt erop dat deze pas in de 19de eeuw gebouwd is. De tegels van de ovenvloer hebben aan de onderzijde een merkje. Dit soort merkjes worden over het algemeen pas na de 17de eeuw aangebracht. De precieze herkomst van het merkje op deze tegels is niet bekend.

*foto boven: overzicht blootgelegd metselwerk*  
*foto onder: merkje op een tegel van de ovenvloer*

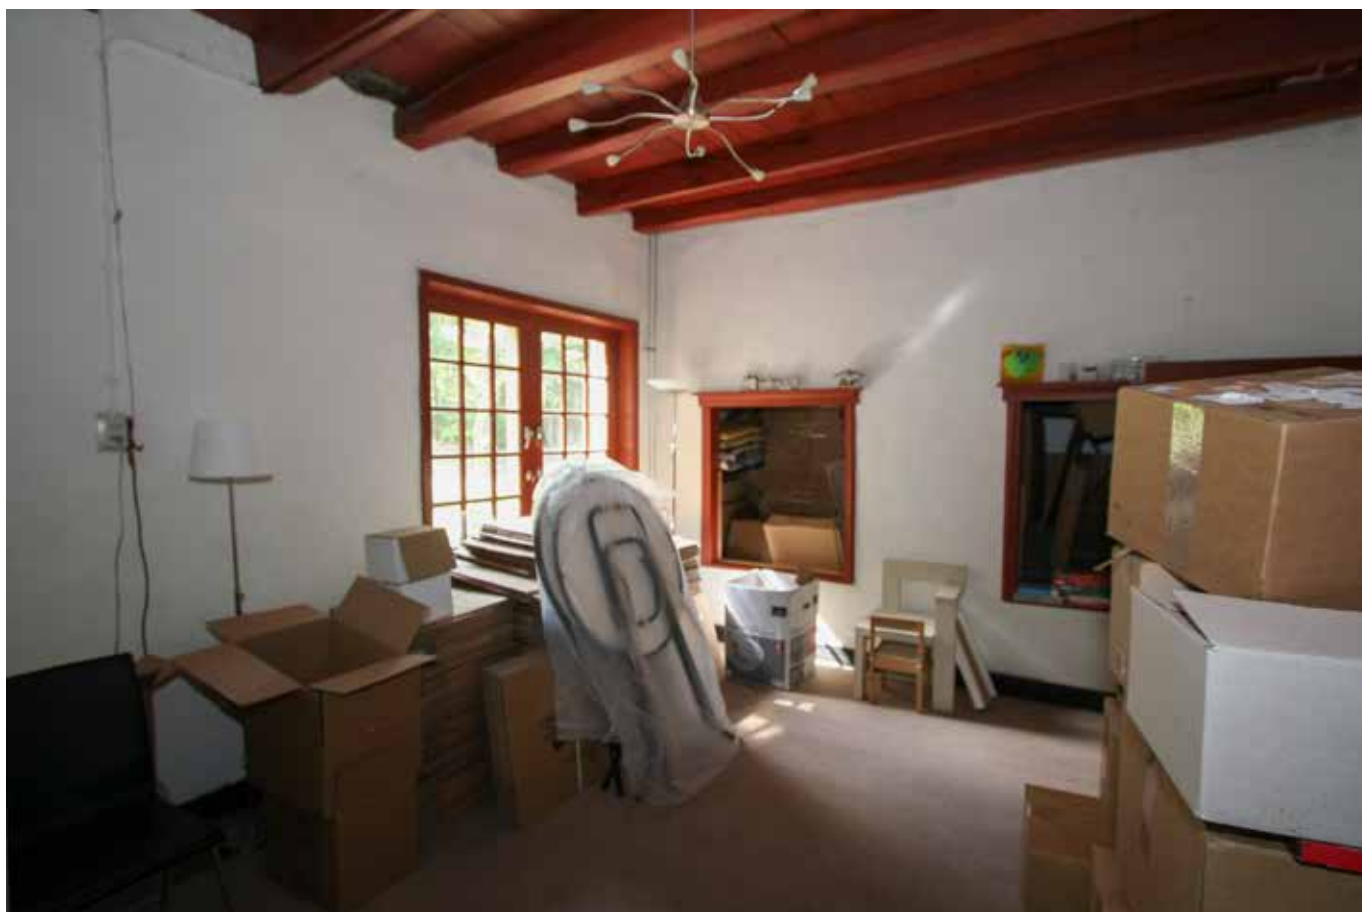
*goei kamer met twee bedsteden*

De goei kamer hoort bij de uitbreiding van de boerderij uit de 17de eeuw. Het eiken kozijn van het kloostervenster in de voorgevel stamt uit die tijd. De ramen met roedenverdeling in het kloostervenster zijn vervangen. Het oude kozijn is met latten 'opgedikt'. In de muur tussen de goei kamer en de kelder/opkamer zijn twee bedsteden gemaakt. Deze hebben geen deuren meer en het lijstwerk er omheen is vernieuwd. De uitbouw naar de herd, bij de lange gevel, is nu ingericht als kast met een moderne Bruynzeel deur. De afmetingen van deze uitbouw doen vermoeden dat deze kast voorheen ook een bedstede was. De muur rondom de kastdeur is opnieuw gestuct. De verandering zal rond 1960 zijn doorgevoerd. In deze muur zijn twee nieuwe grenen kinderbinten van de herd opgelegd.

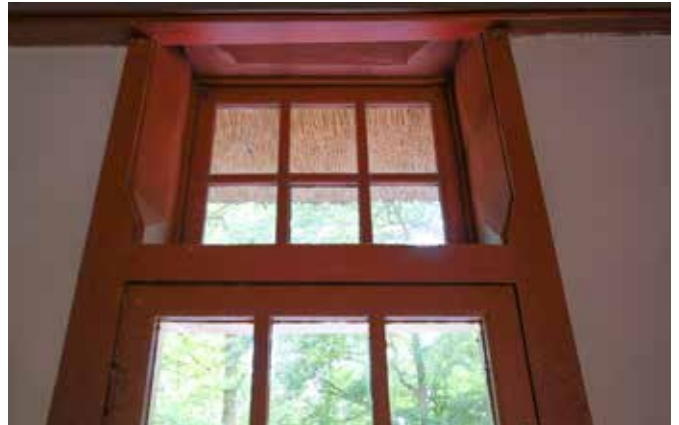
*foto boven: het 17de eeuwse kloosterkozijn  
foto onder: deur naar de herd*

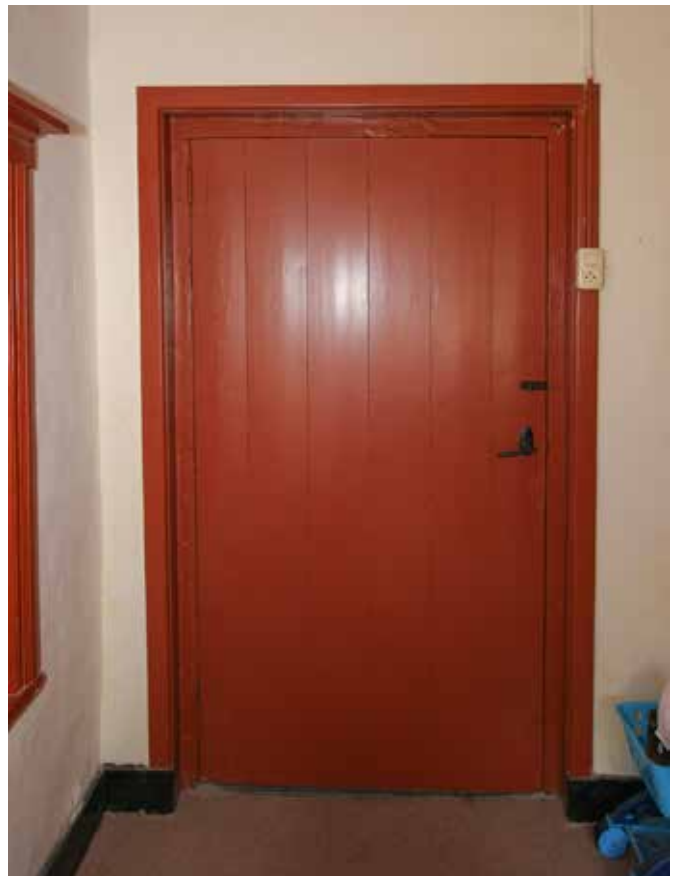
Het kozijn van de deur naar de herd is oud maar voorzien van nieuwe opdeklatten. De deur zelf is relatief jong maar ouder dan de verbouwing van ca. 1960.

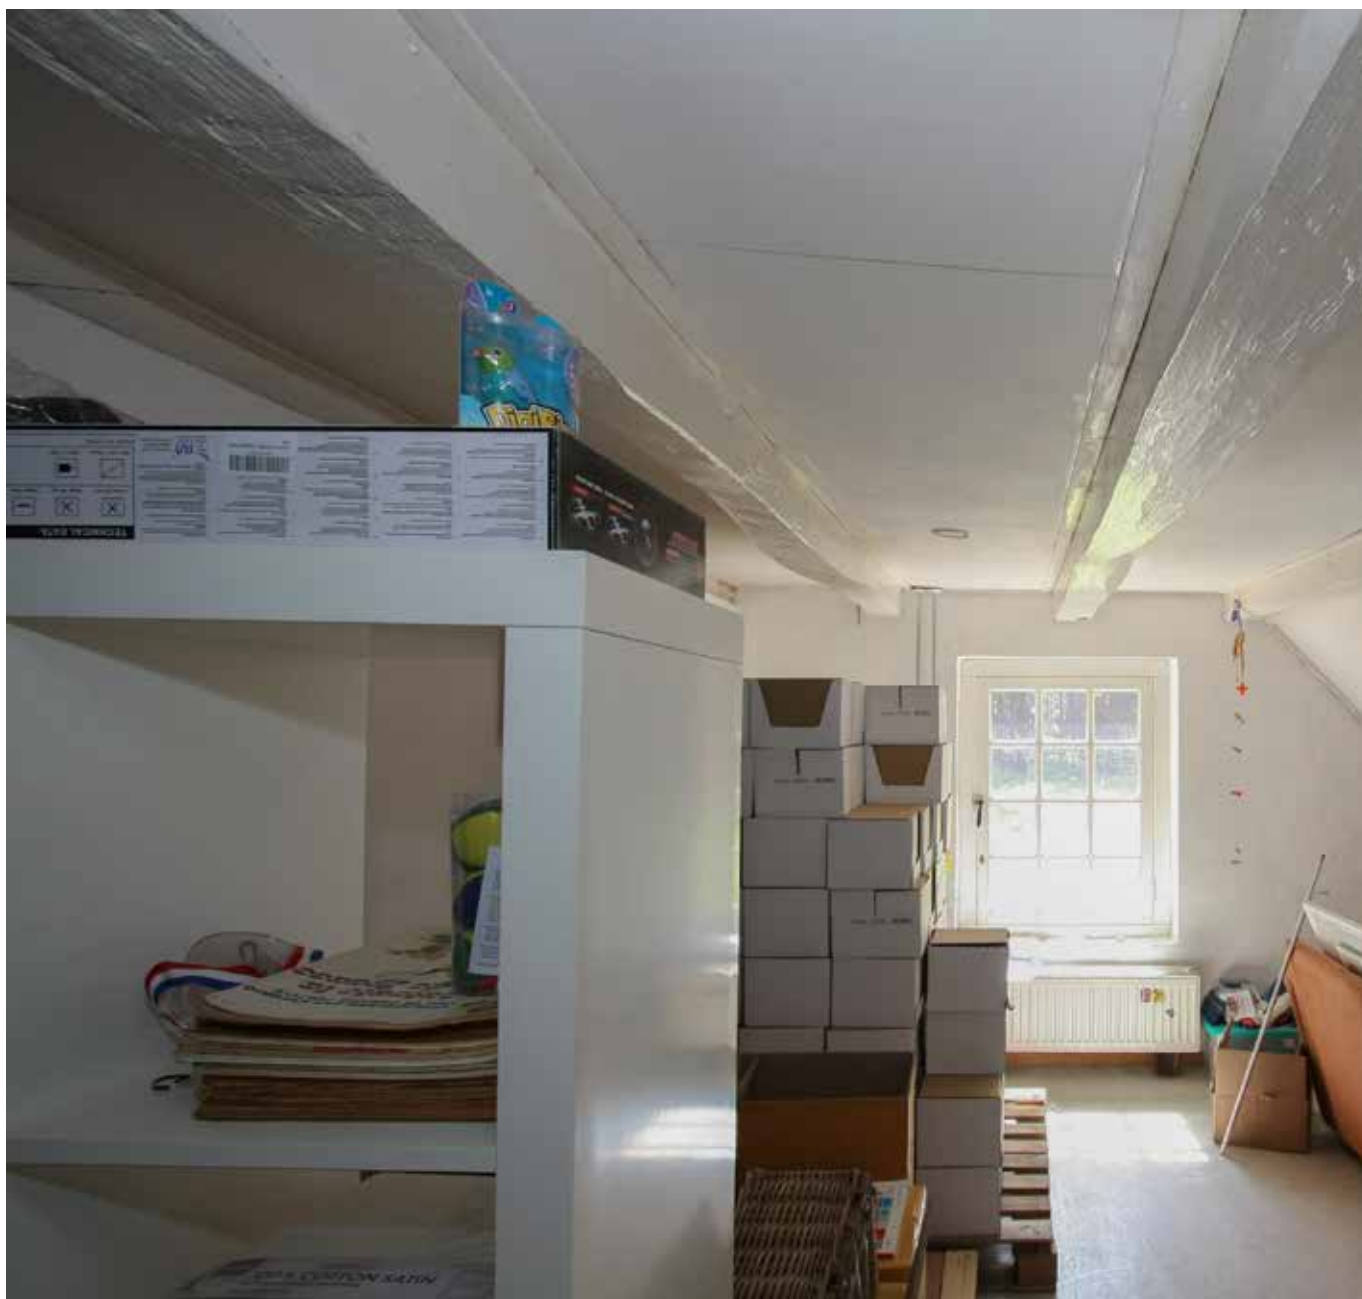
*opkamer richting linker zijgevel*

De opkamer van de boerderij ligt buiten de oudste bouwphase van de ankerbalkgebinten en maakt onderdeel uit van de 17de eeuwse uitbreiding met de goei kamer en kelder. De opkamer is toegankelijk via een relatief recent trapje in de herd. De Bruynzeel deur (ca. 1960) is onder de gebintbalk geplaatst. De witgeschilderde gebintbalk en de stijl zijn in de opkamer zichtbaar. De wanden en plafonds zijn nieuw afgewerkt waarbij de balken de zolderring zichtbaar zijn gebleven. Aan de stijl van het ankerbalkgebint is het uiteinde van een stalligger zichtbaar. Deze vormde de verbinding tussen de stijl en de buitenmuur van de constructie. Het grootste deel ervan is in de muur gemetseld. Het venster in de opkamer is 20ste eeuws.

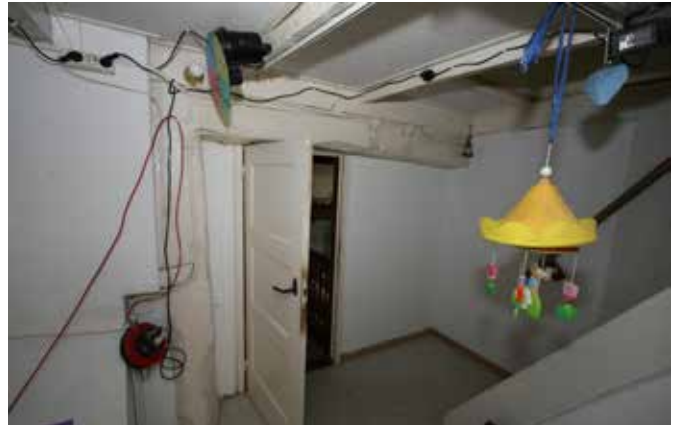
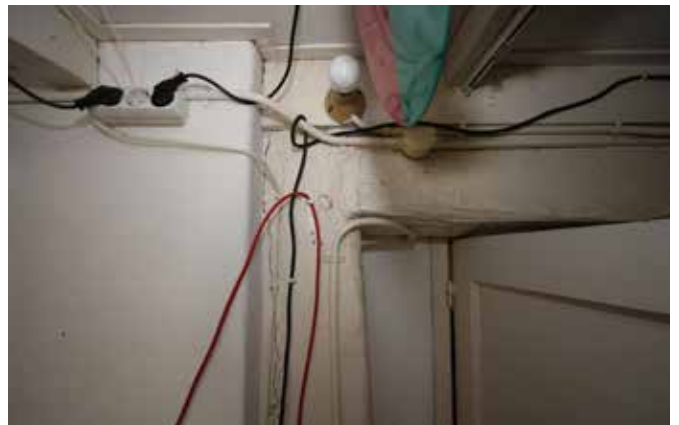
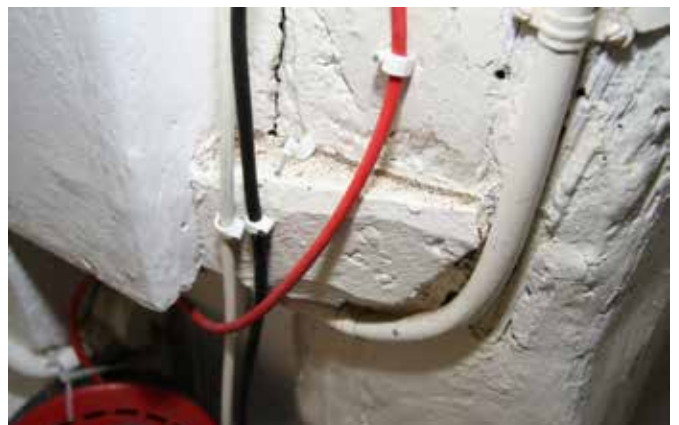
*foto boven: bruynzeeldeur en gedeelte van ankerbalk en stijl  
foto midden: verbinding van ankerbalk en stijl  
foto onder: uiteinde van stalligger*

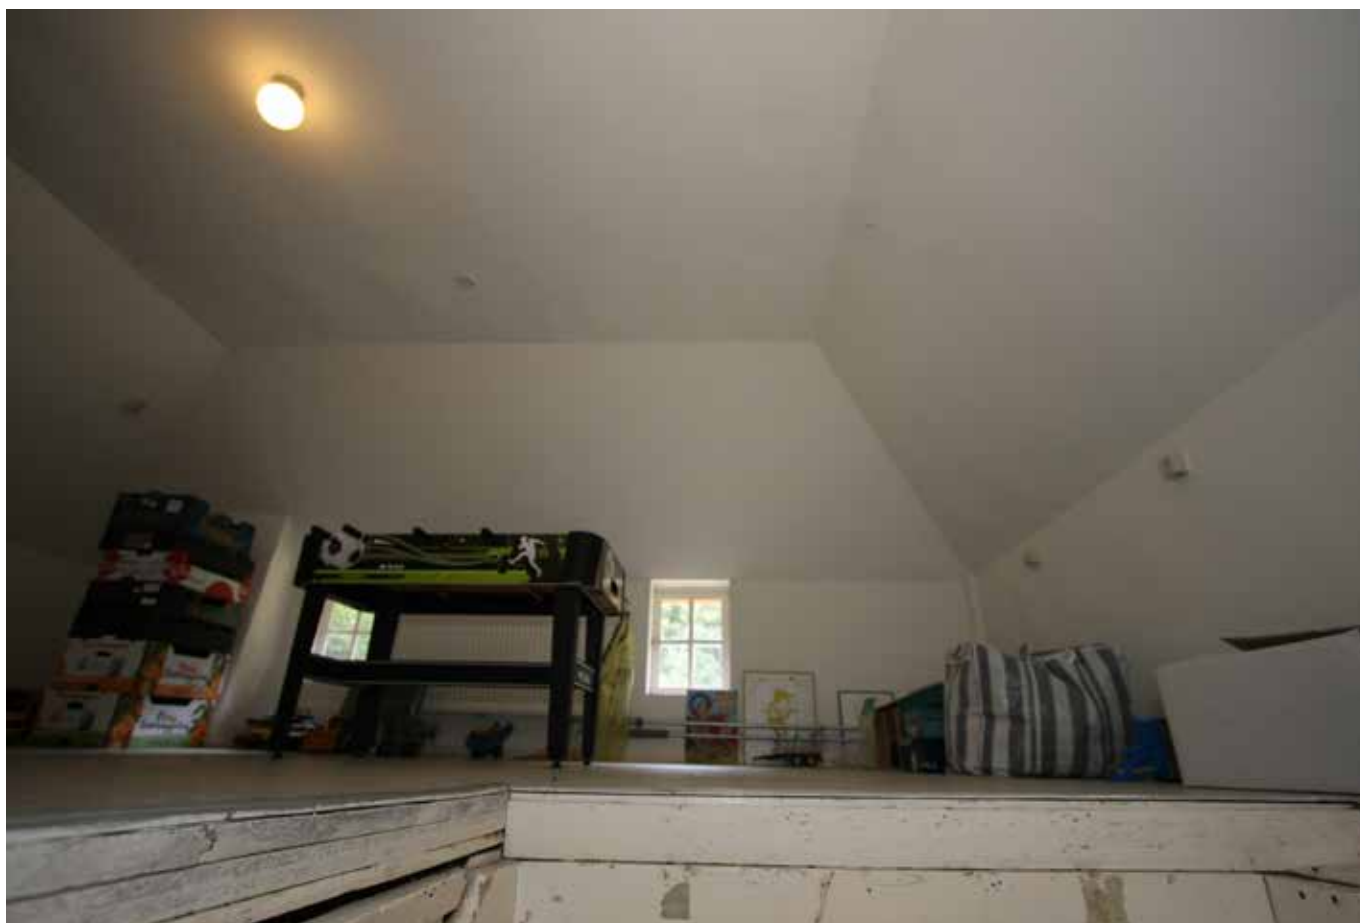
*zolderkamer achter de linker zijgevel*

Op de zolder zijn met hout en plaatmateriaal in het derde kwart van de 20ste eeuw twee kamers gemaakt. Voor de lichttoetreding is in de middelste kamer is een dakkapel in de rieten kap gemaakt. De twee kamers nemen ongeveer tweederde van de zolder in beslag. De nieuwe betimmeringen belemmeren het zicht op de houten kapconstructie.

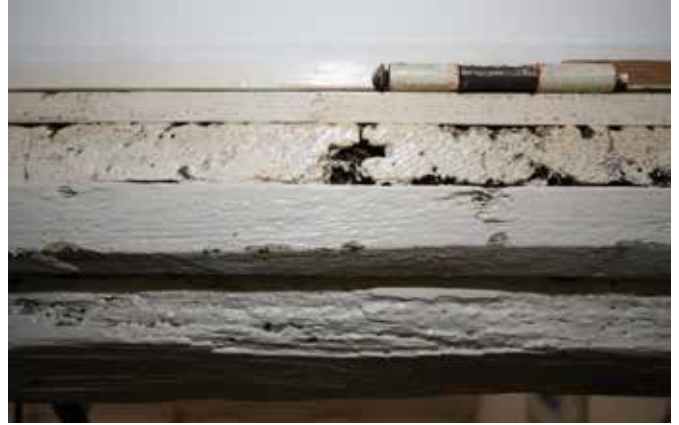
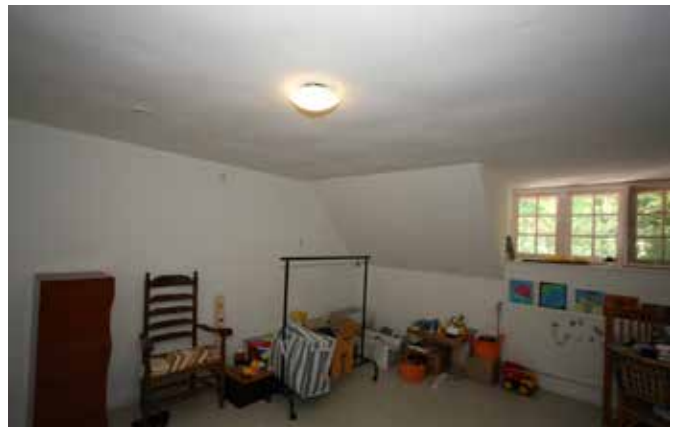
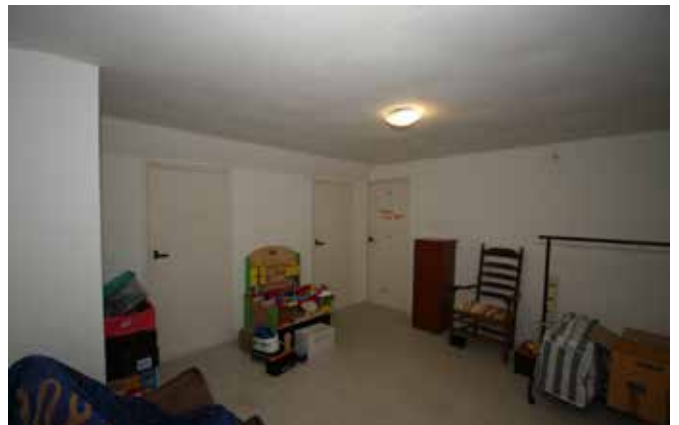
Een rechte steektrap leidt vanuit de opkamer naar de zolder. Het trapgat is later in de vloer gezaagd. Daar is te zien dat onder de huidige vloerafwerking de oudere vloerdelen nog bewaard zijn gebleven. Deze vloerdelen hebben een losse veer wat er op duidt dat er al langere tijd (XVII?) een zoldervloer aanwezig is. De trap is gemaakt met eiken traptreden en is mogelijk uit de 17de eeuwse bouwphase.

*foto boven: vloerdelen bij het trapgat  
foto midden: middelste kamer met dakkapel  
foto onder: middelste kamer, achterin de deur naar de zolder*

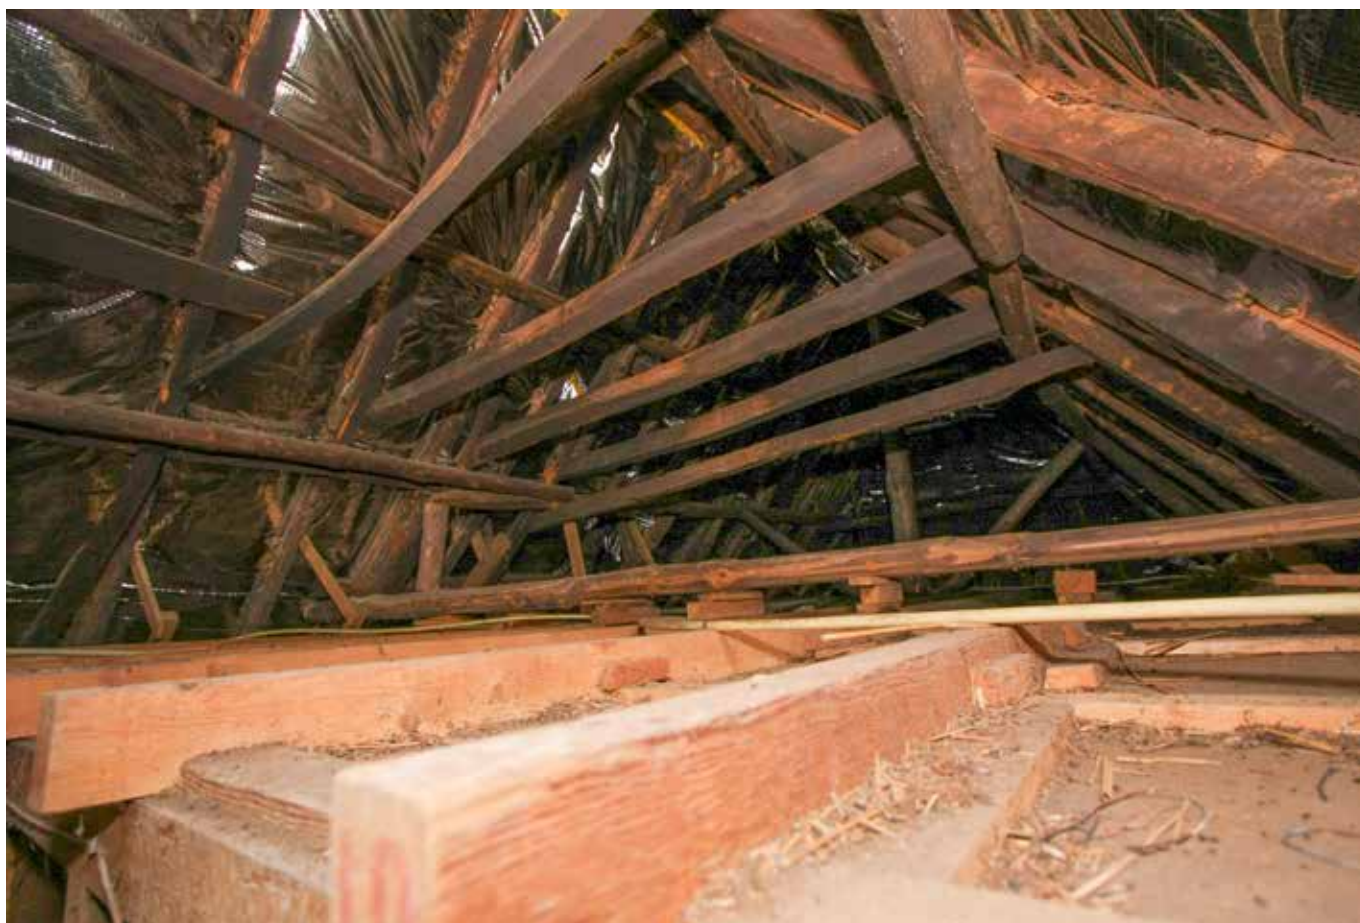
*zolder boven de ingebouwde kamers, richting linker zijgevel*

*foto rechtsboven: kapconstructie boven de stal  
foto rechtmidden: stijl en worm van het ankerbalkgebint, met nieuwe  
naalddhouten gording in het verlengde  
foto rechtsonder: vloer van de zolder met stammetjes en mortel*

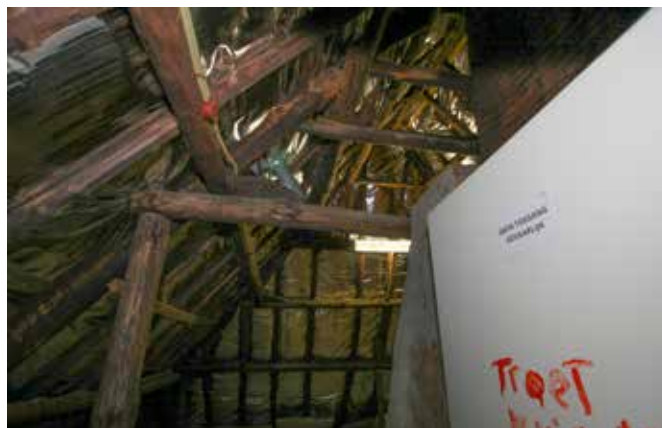
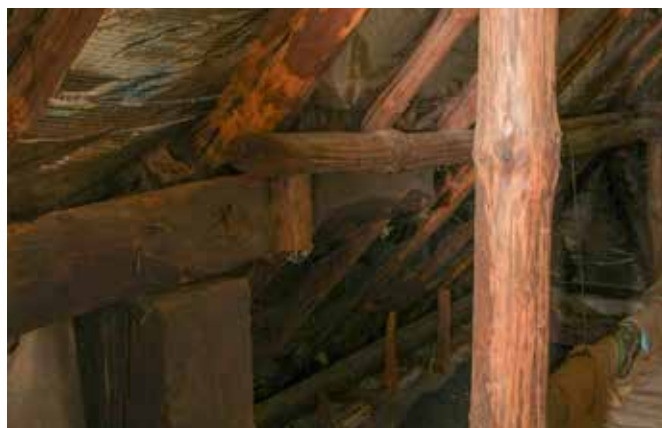
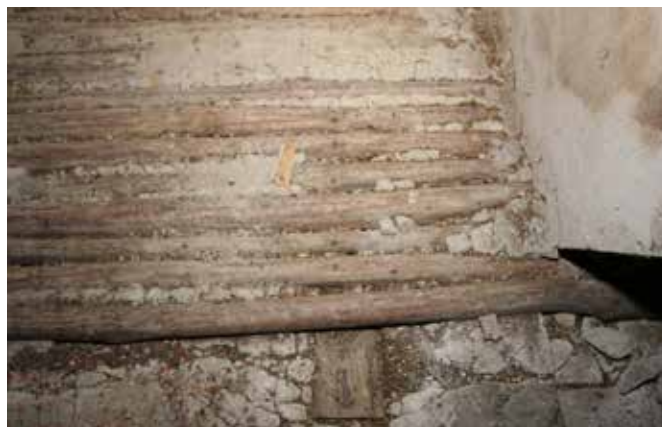
Op het deel van de zolder boven de huidige stal is te zien dat ook de kap van de boerderij in verschillende fasen is aangepast. Het tweede gebintvak is in de 17de eeuw bij de stal getrokken. In 1903 werd het bedrijfsgedeelte van de boerderij verkleind en de kapconstructie boven tweede gebintvak is toen gewijzigd. Het oudere deel boeven het eerste gebintvak, heeft een kapconstructie die waarschijnlijk even oud is als de onderliggende ankerbalkgebinten. Deze constructie heeft geen spanten maar bestaat uit forse sporenparen (7x11cm) die met een hanenbalk met elkaar gekoppeld zijn. De gebruikelijk sporenschrankschrankhouten, die schuin tegen de sporen waren gespijkerd en voor de stabiliteit in de lengterichting van de kap moesten zorgen, ontbreken hier. Ze zijn vervangen door modernere rondhouten balken die waarschijnlijk zijn aangebracht toen de kap boven de huidige stal werd gemaakt.

De wormen van de oude constructie zijn ter plaatse van de nieuwe stal afgezaagd en verlengd met naalddhouten 'gordingen'. Op het tweede ankerbalkgebint is een vereenvoudigd dekbalkjuk geplaatst. Op dit juk zijn de hoger gelegen gordingen aangebracht. Een derde gording is opgelegd op het sporenhout van het laatste van de oude sporenparen. De sporen en hoekkepers zijn gemaakt van naalddhout.

De vloer van de zolder bestaat uit dunnen houten stammetjes (slieten) die dicht tegen elkaar op de balklaag zijn gelegd. Tussen deze stammetjes is mortel aangebracht en de onderzijde, in de stal is gestuct.
