# **VOORONDERZOEK**

**conform NEN 5725**

**Groenstraat 27a, Esbeek**

Rapportnummer : 222-EGr27a-ho-v3

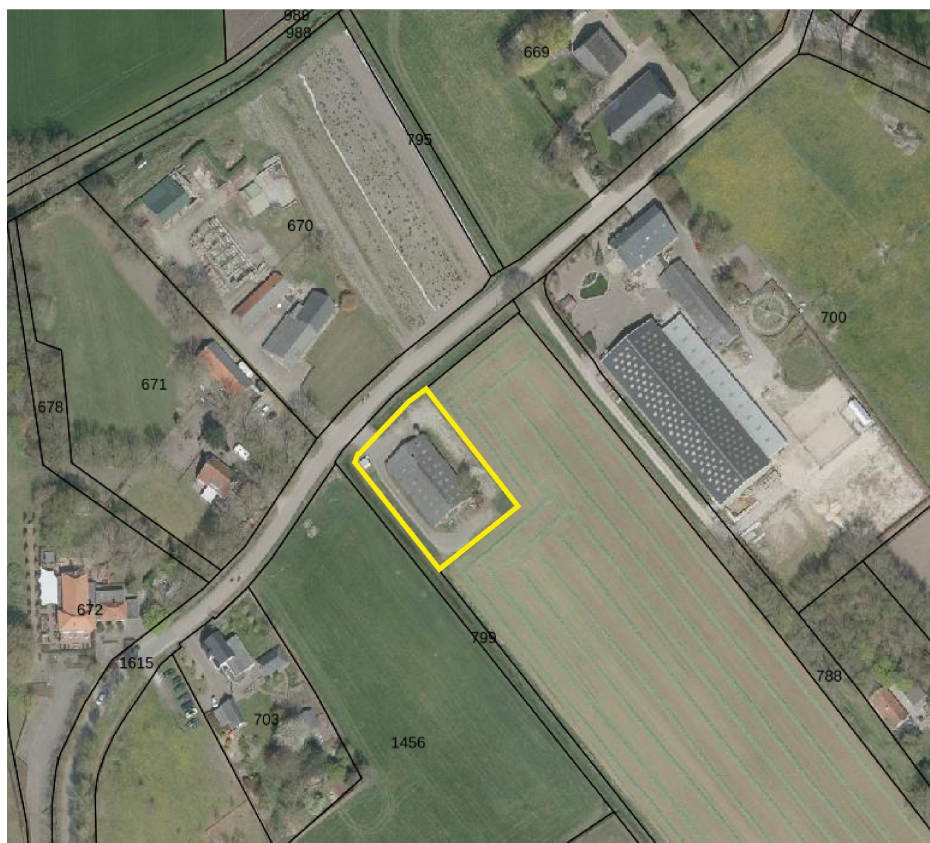
De onderzoekslocatie is gelegen aan de Groenstraat 27a in Esbeek, kadastraal bekend onder gemeente Hilvarenbeek, sectie Q, perceelnummer 1412, in het buitengebied ten zuidoosten van de bebouwde kom van Esbeek. De situatie is aangegeven op de tekening in bijlage 1a en hieronder aangeduid op de luchtfoto.

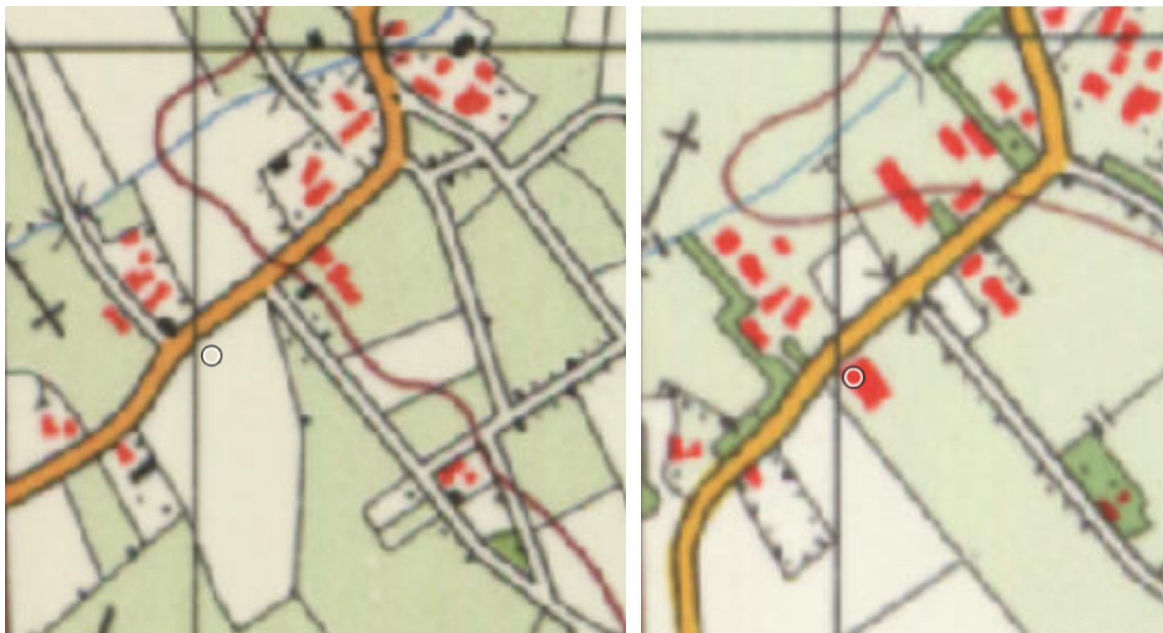
Figuur : Topgrafische kaart van 1979 (links) en 1980 (rechts)

Volgens topotijdreis.nl is op de locatie vanaf 1980 bebouwing aanwezig (zie onderstaande figuur).

Hiervoor is er geen bebouwing aanwezig geweest en is het perceel in gebruik geweest als weiland / akkerbouw. Op de onderzoekslocatie zijn ook geen wegen / paden of voormalige sloten aanwezig geweest.

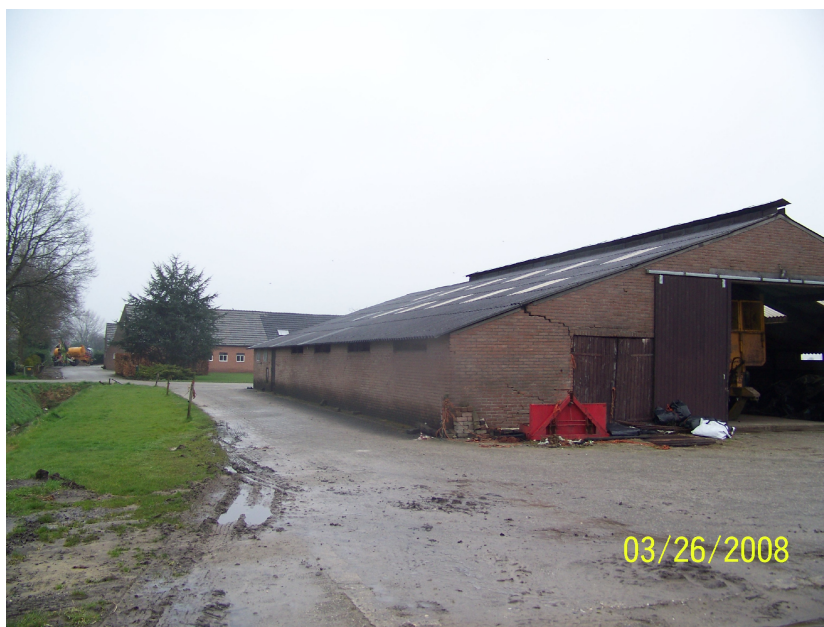
Van de locatie Groenstraat 27a is een Hinderwetvergunning bekend voor een varkenshouderij op de locatie. Er is een varkensstal aanwezig. Er zijn geen bodembedreigende activiteiten bekend van de locatie. Op de locatie zijn weliswaar oude (verroeste) landbouwvoertuigen aanwezig geweest, maar deze stonden voornamelijk binnen opgesteld op een betonvloer (zie onderstaande foto). Er zijn geen lekkende voertuigen aanwezig geweest volgens de eigenaar.

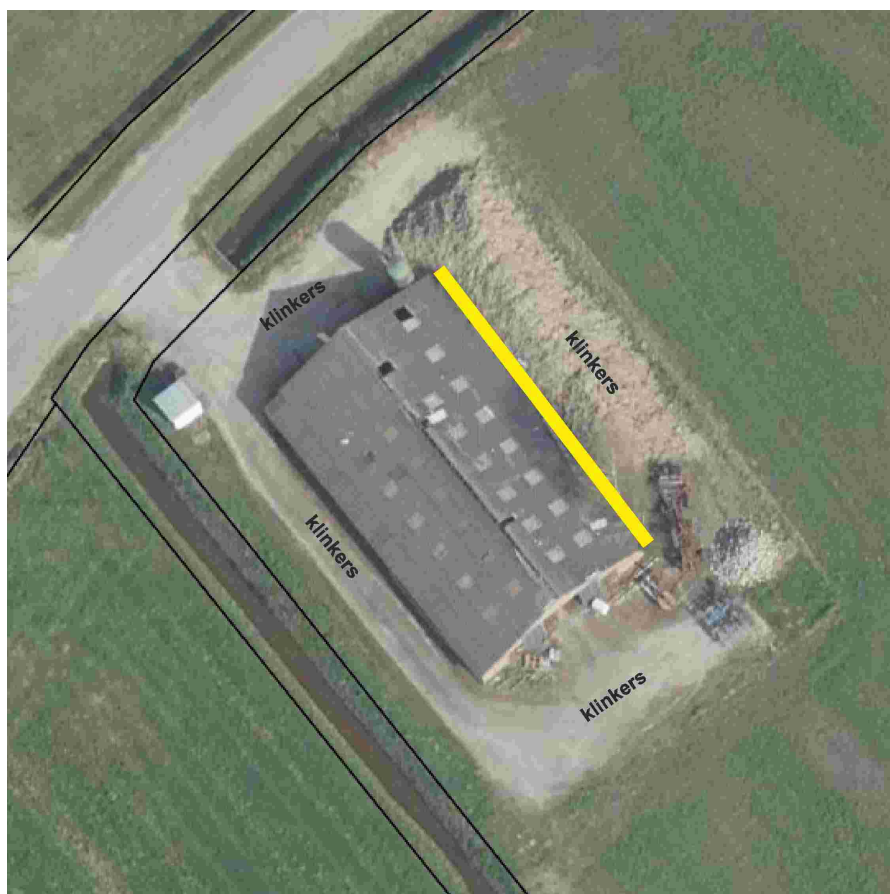
Figuur : Aanduiding verharding en asbestverdachte drupzone

Aan de westzijde ligt de klinkerverharding tegen de schuur, zodat hier geen sprake is van een asbestverdachte drupzone. Aan de oostzijde is een korte strook van ongeveer 0,5 m tegen de stal niet verhard. Formeel gezien is hier sprake van een asbestverdachte drupzone (zie de foto op de volgende pagina, met in geel aangeduid de onverharde strook).

De terreinverharding is aangebracht direct bij de bouw van de stal.-

Het gebouw is voorzien van asbestverdachte golfplaten. Er is verharding aanwezig aan één zijde van de stal. Aan de oostzijde is een kleine strook onverhard, zodat hier sprake is van een asbestverdachte drupzone.

Op de locatie is in principe geen sprake van potentiële bronnen van verontreiniging. De asbestverdachte drupzone aan de oostzijde is wel verdacht op het voorkomen van asbest en PCB's in deze strook.

Ja, de kwaliteit van de bodem is afdoende bekend. Er is geen onderzoek volgens NEN 5740 nodig voor het grootste gedeelte van het perceel. Wel dient een veldwerkonderzoek volgens NEN 5707 te worden uitgevoerd, waarbij ook PCB's wordt meegenomen.
