# **VERKENNEND BODEMONDERZOEK**

**Conform NEN 5740 NEN 5707**

**Heikant 25, Diessen**

Rapportnummer : 221-DHe25-vo-voa-v1

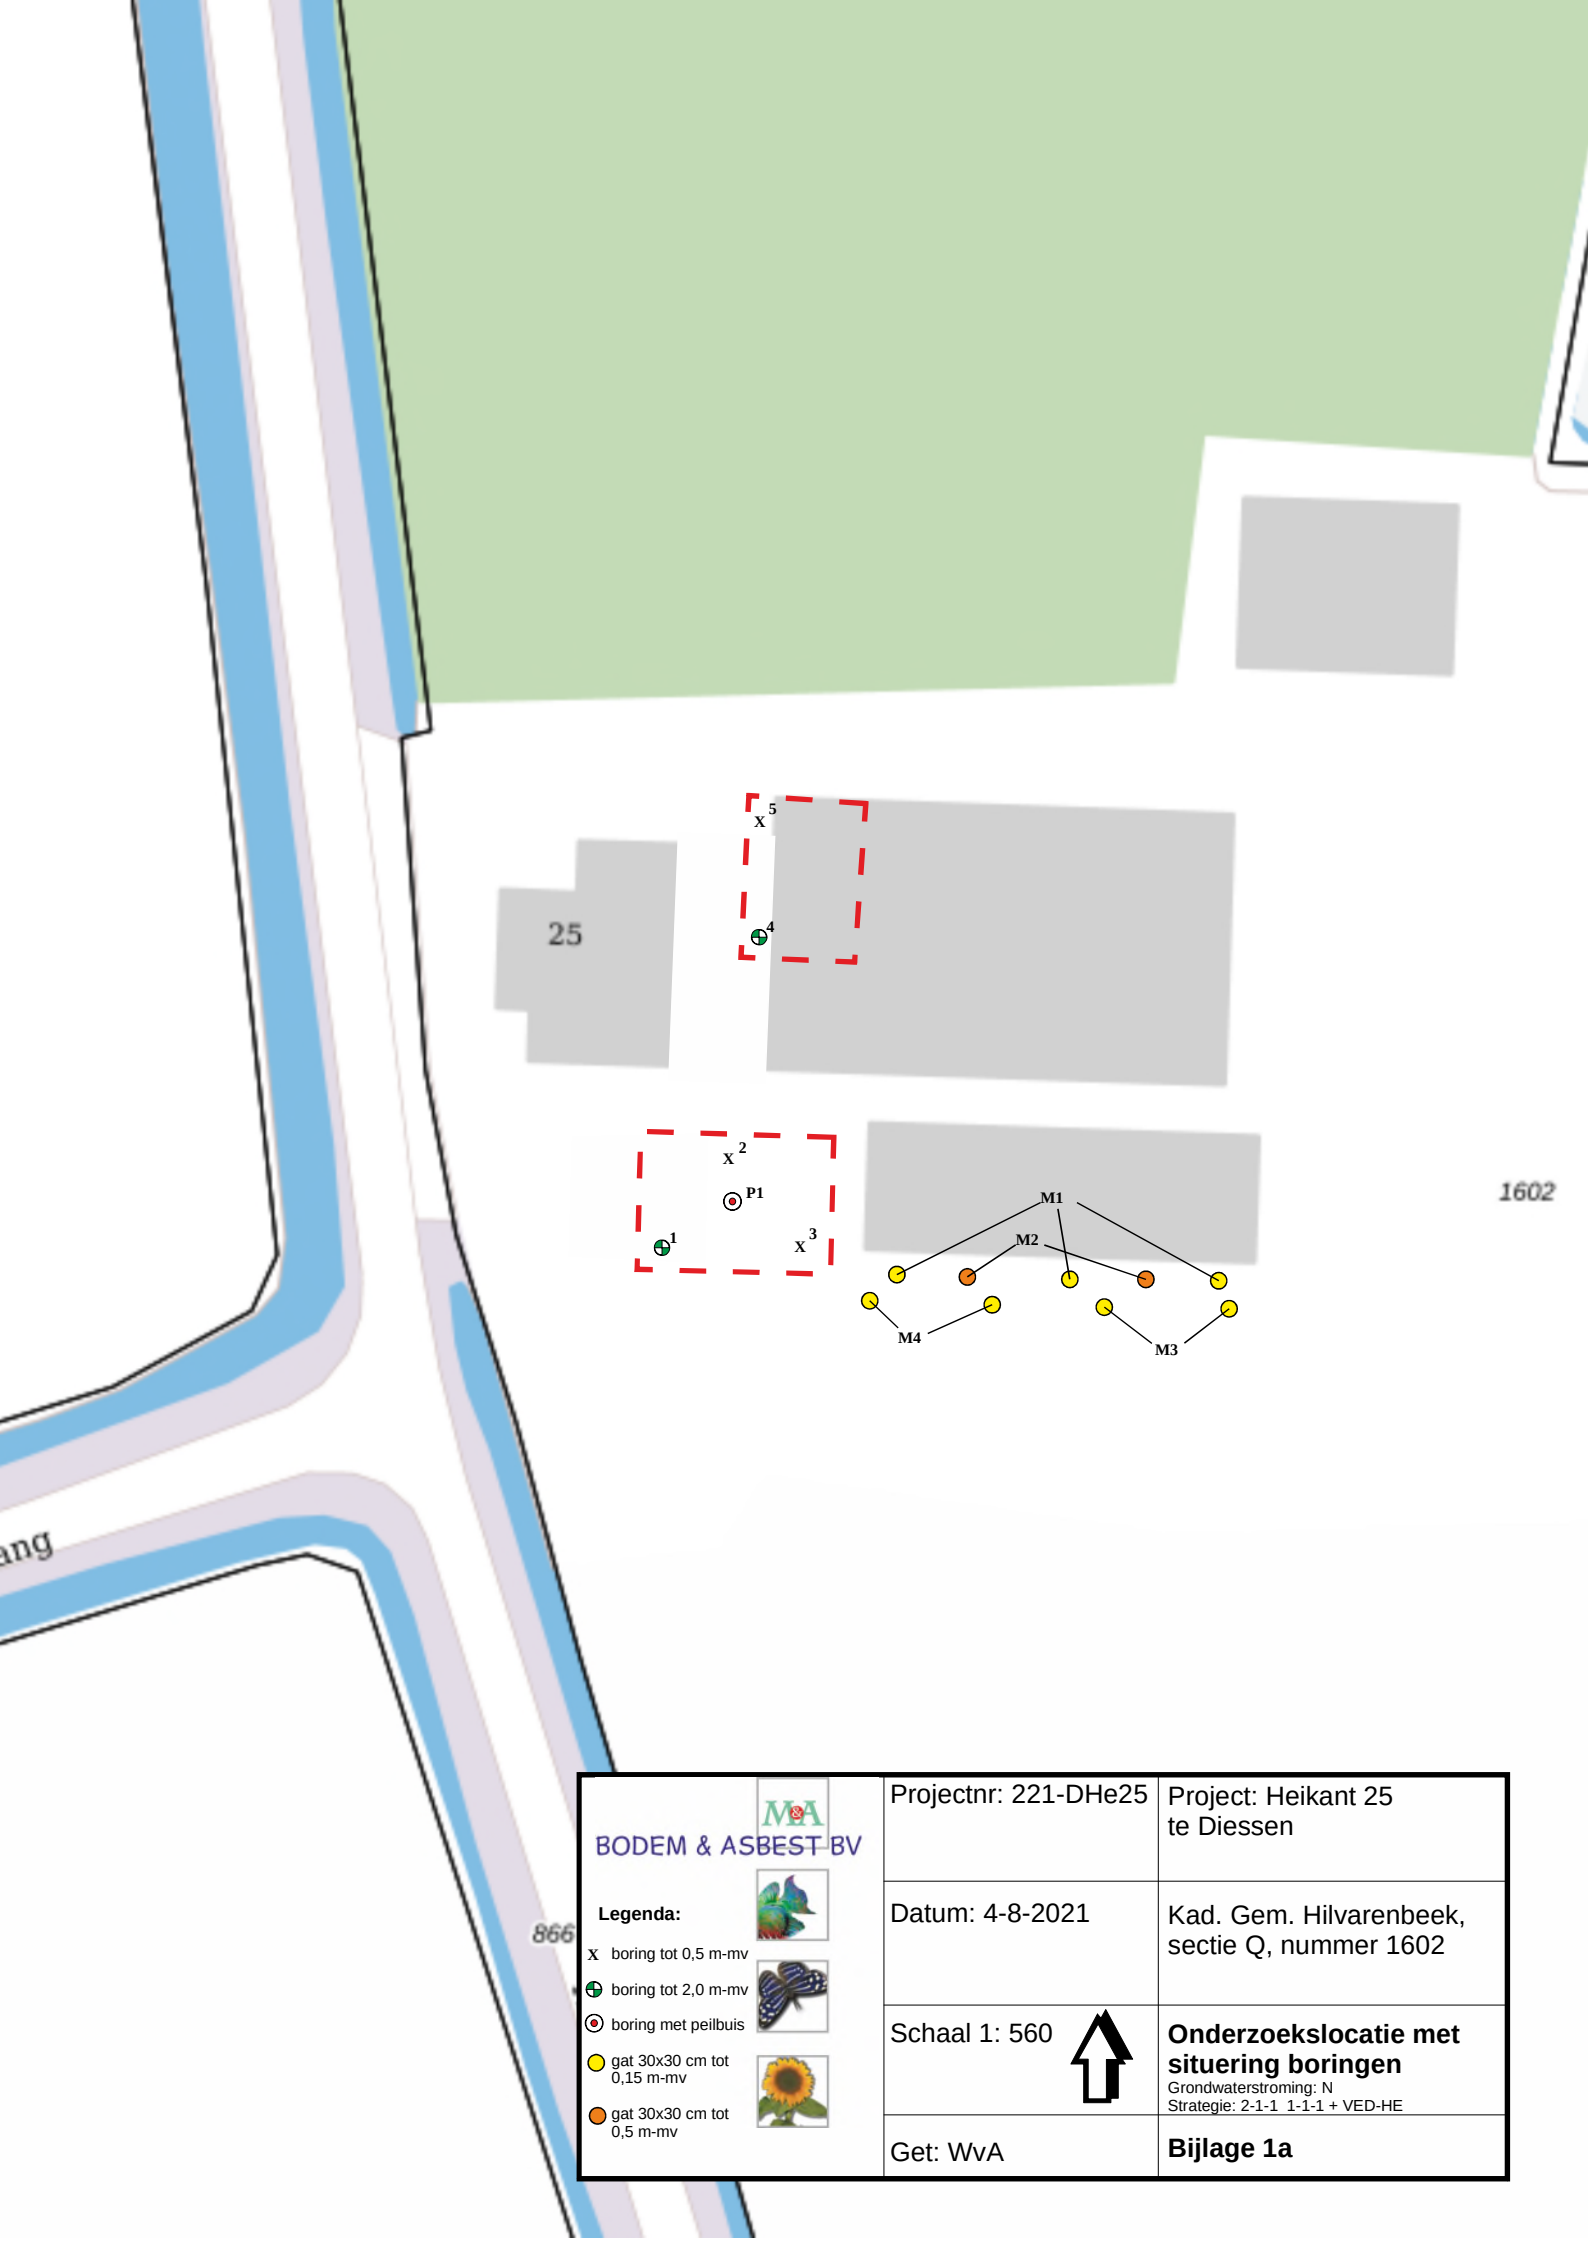
| <p><b>Legenda:</b></p> <p>X boring tot 0,5 m-mv</p> <p>● boring tot 2,0 m-mv</p> <p>⊙ boring met peilbuis</p> <p>● gat 30x30 cm tot 0,15 m-mv</p> <p>● gat 30x30 cm tot 0,5 m-mv</p> | <p>Datum: 4-8-2021</p> <p>Schaal 1: 560</p> <p>Get: WvA</p> | <p>Kad. Gem. Hilvarenbeek, sectie Q, nummer 1602</p> <p><b>Onderzoekslocatie met situering boringen</b></p> <p>Grondwaterstroming: N</p> <p>Strategie: 2-1-1 1-1-1 + VED-HE</p> |

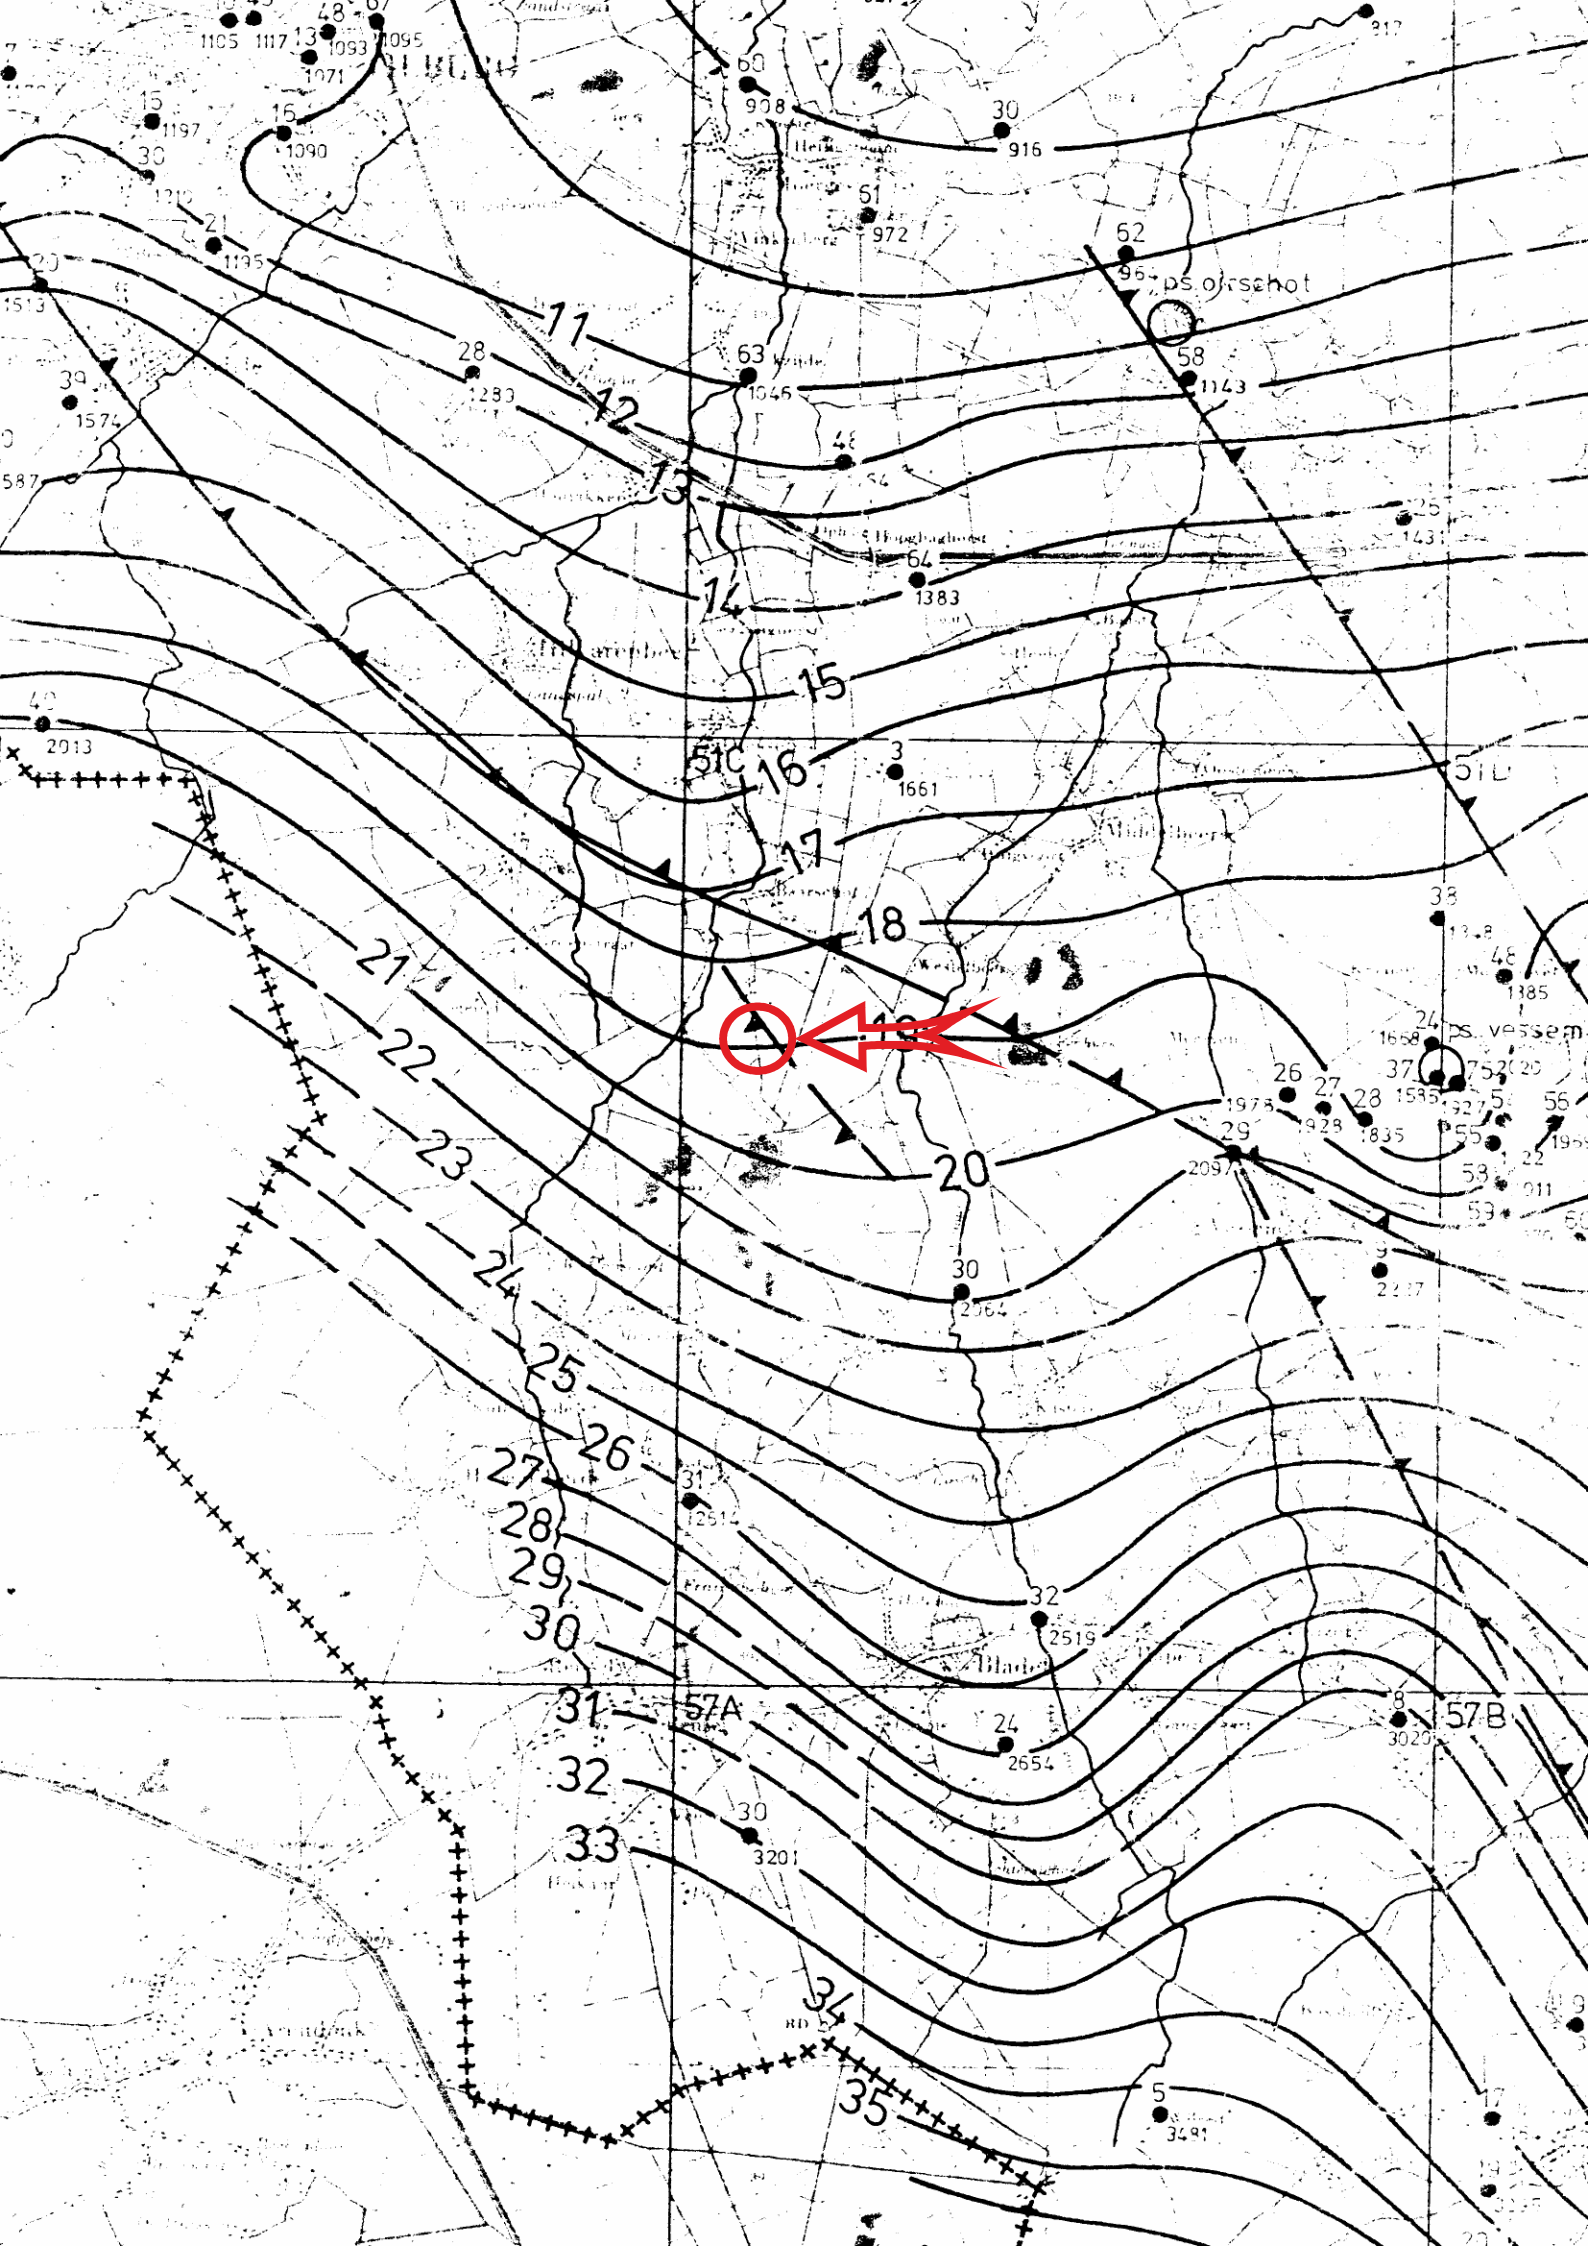
## **Bijlage 2 : Isohypsen**

De grondwaterspiegel van het freatische grondwater bevindt zich op ca. 19 meter boven NAP. De grondwaterstromingsrichting is noordwestelijk tot noordelijk.

Deze gegevens zijn ontleend aan de door TNO samengestelde grondwaterkaart van Nederland (kaart 57 oost, kaartblad 50A). Op de tekening in bijlage 2 zijn de isohypsen van de omgeving van de onderzoekslocatie weergegeven.

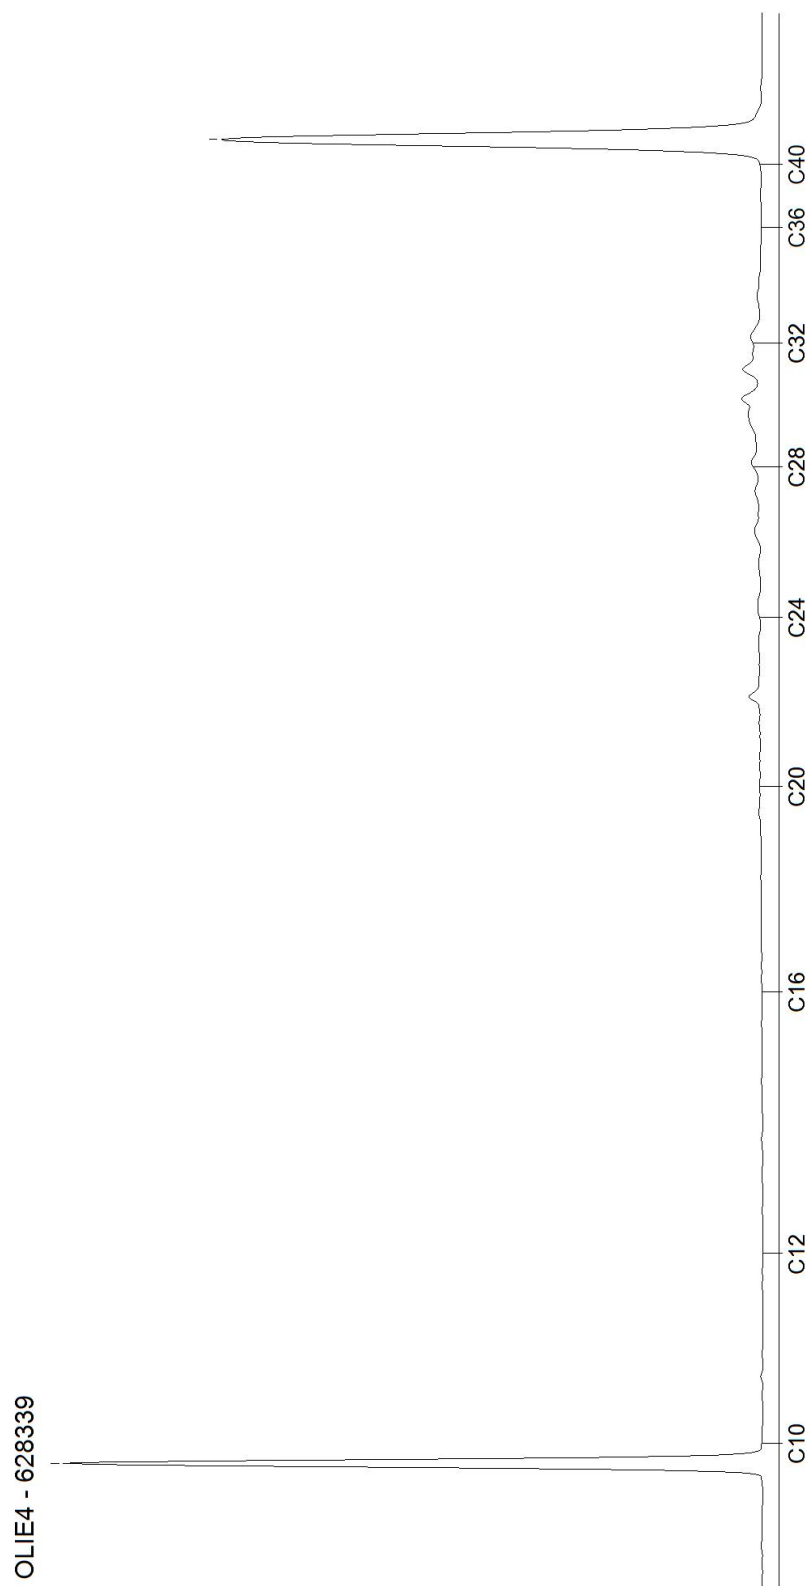
CHROMATOGRAM for Order No. 1069809, Analysis No. 628339, created at 09.08.2021 13:40:03

**Monster beschrijving: MIX(1.1 + 2.1 + 3.1 + 4.1 + 5.1)**

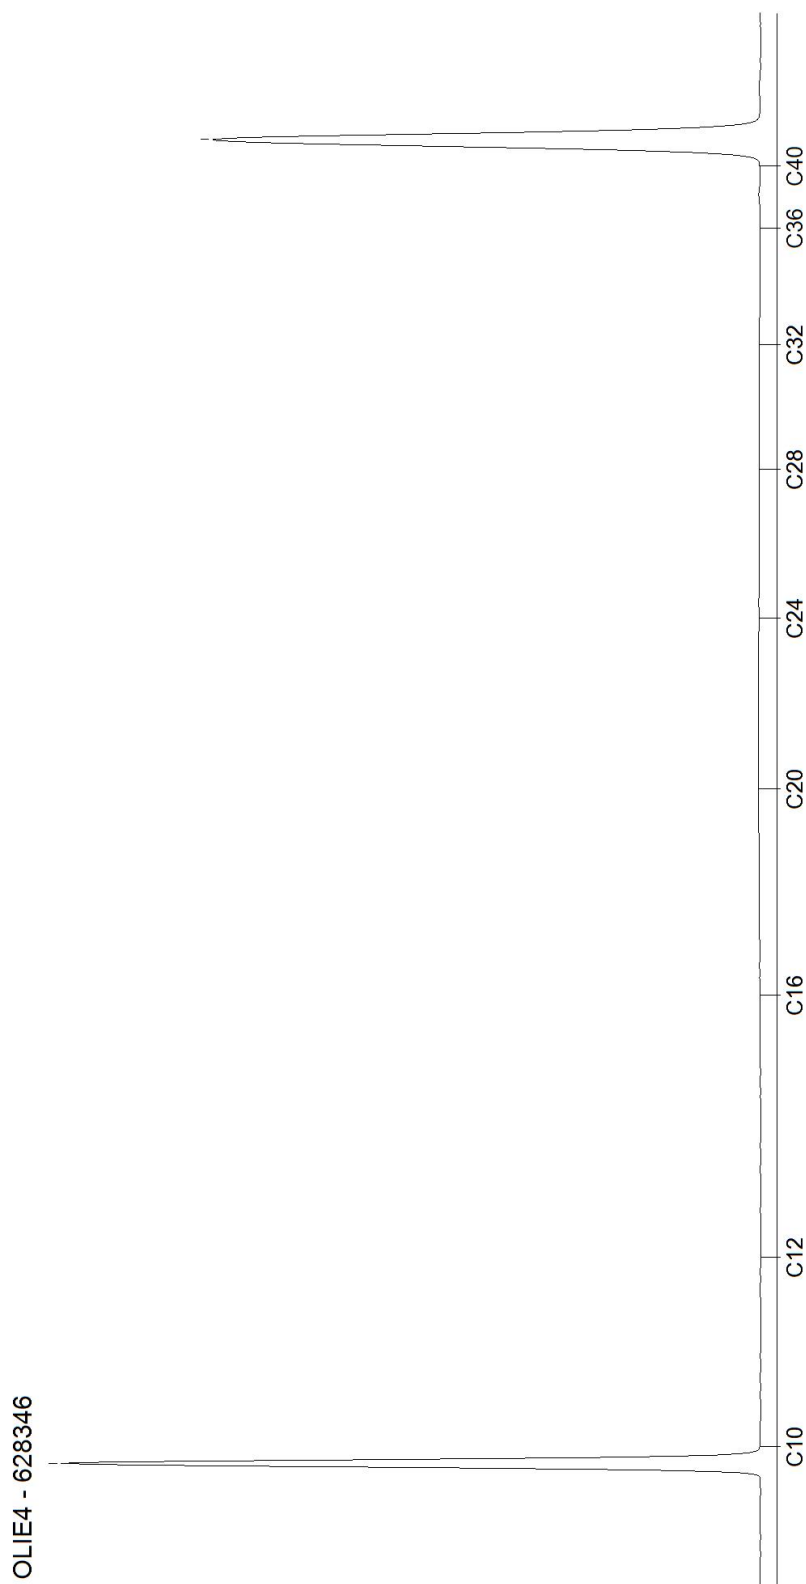
CHROMATOGRAM for Order No. 1069809, Analysis No. 628346, created at 09.08.2021 13:40:03

**Monster beschrijving: MIX(1.2 + 1.3 + 1.4 + 4.2 + 4.3 + 4.4)**

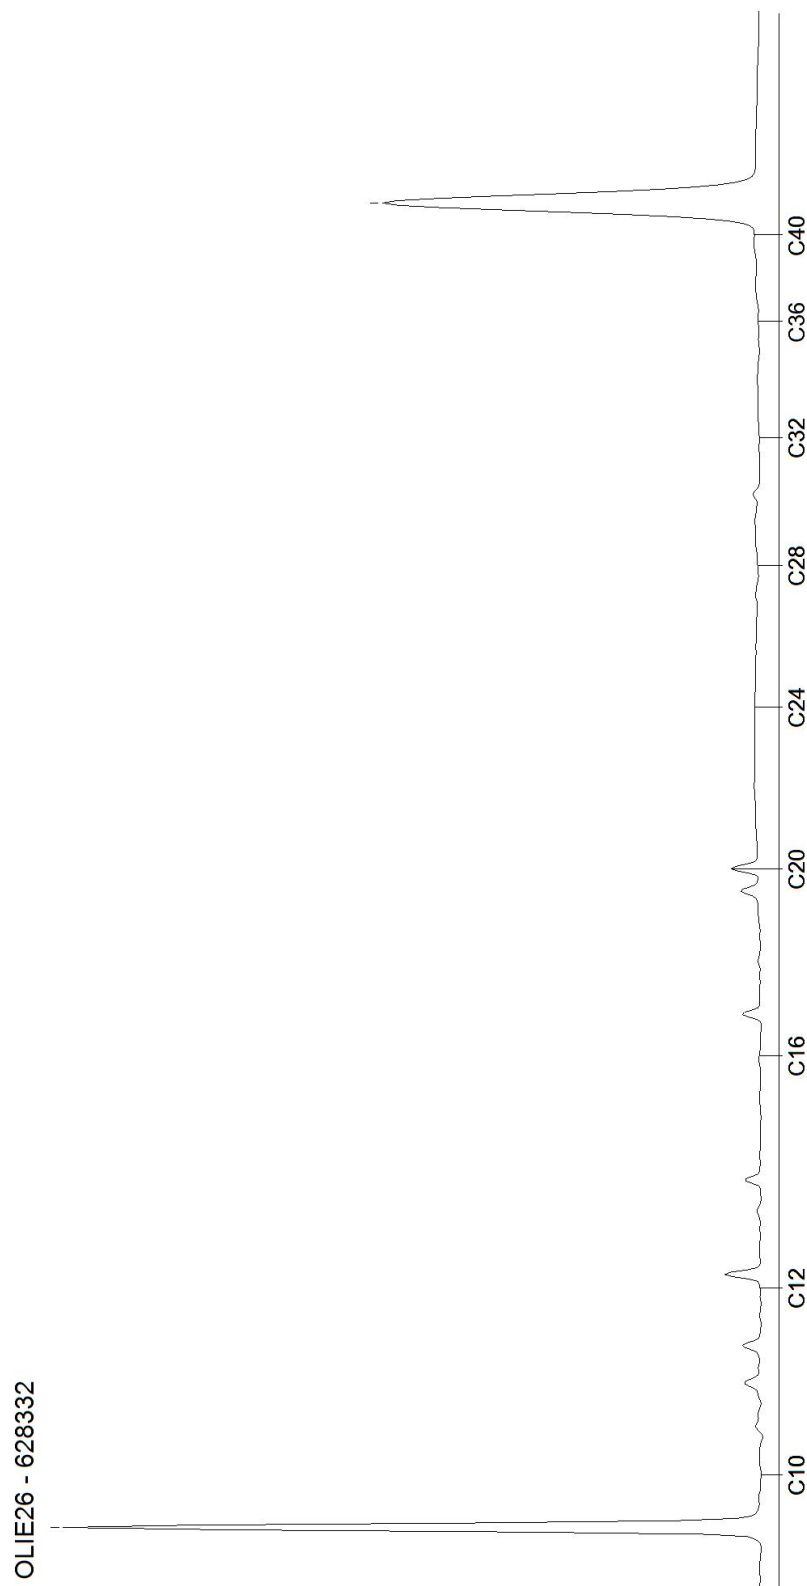
CHROMATOGRAM for Order No. 1069807, Analysis No. 628332, created at 10.08.2021 07:10:15

**Monster beschrijving: P1, grondwater**
