# Verkennd bodemonderzoek Hart van Haghorst te Haghorst ( Gemeente Hilvarenbeek)

Aeres Milieu Projectnummer : AM22058-3  
Status rapport : Definitief (versie 1)  
Datum : 20 september 2023

Opdrachtgever : Ordito  
Postbus 94  
5126 ZH te Gilze

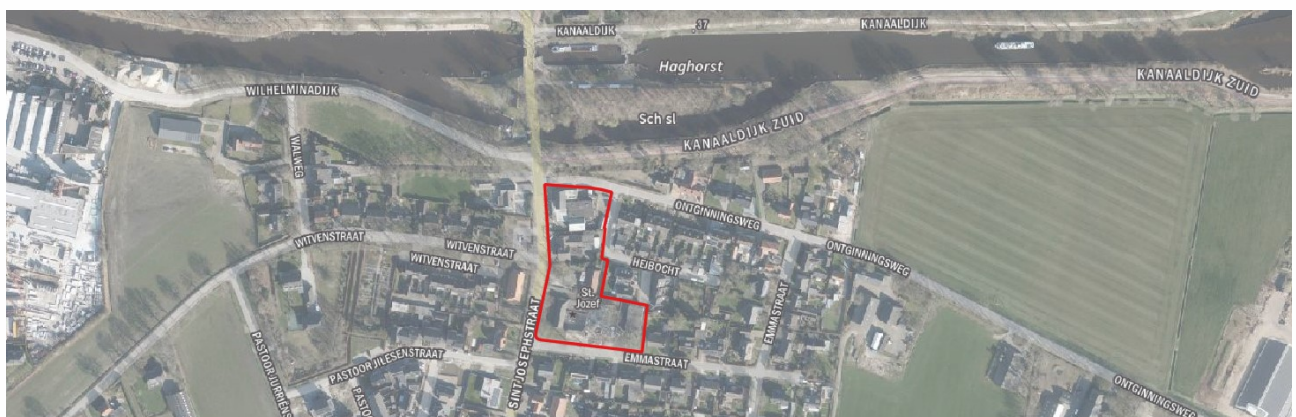
Afbeelding 1: globale begrenzing onderzoekslocatie (bron luchtfoto: PDOKviewer)

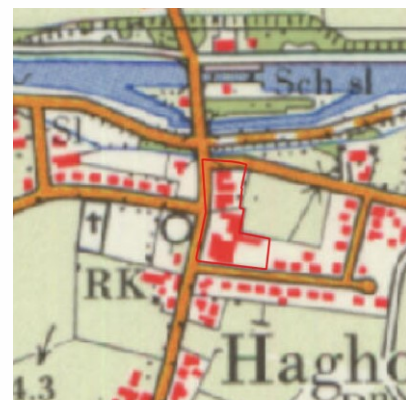
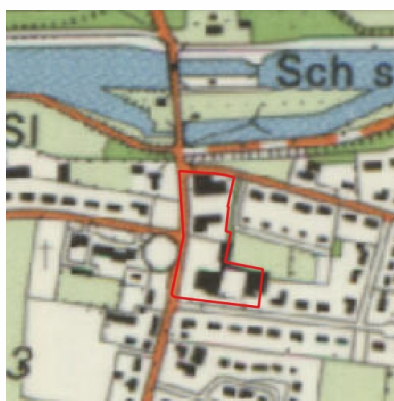
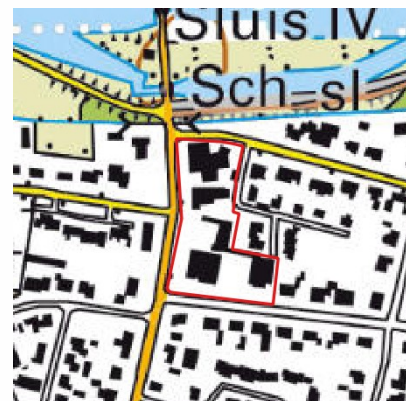
In het kader van het vooronderzoek is historisch kaartmateriaal bestudeerd. Uit kaartmateriaal van de geraadpleegde historische kaarten is af te leiden dat de onderzoekslocatie direct ten zuiden van het Wilhelminakanaal ligt. Dit kanaal is in de jaren twintig van de vorige eeuw gerealiseerd. Voordien was de onderzoekslocatie een bosperceel. De omgeving ten zuiden en ten oosten was overwegend heidegebied (Beersche Heide). De wegen direct ten westen en ten noorden van de locatie waren wel al aanwezig. Ten westen van de weg was er overwegend agrarisch gebied met enkele boerderijen. Sinds de aanwezigheid van het kanaal is het noordelijk deel van de locatie bebouwd. Het overig deel van de locatie en de directe omgeving was vanaf die tijd in agrarisch gebruik. Pas in de jaren vijftig van de vorige eeuw is er in de omgeving verdere uitbreiding van de bebouwing, onder meer met een kerk. Het zuidelijk deel van de locatie is vanaf 1962 deels bebouwd. Pas in de jaren zeventig is er grote uitbreiding van de bebouwing en wordt er een woonwijk gerealiseerd ten oosten van de locatie. Ook ten zuiden is er een toename van de bebouwing. Op de locatie zelf is in 1972 een toename van de bebouwing te zien naar ongeveer de huidige omvang. In 1990 is het aantal woningen ten zuiden van de locatie verder uitgebreid. De laatste uitbreiding van de bebouwing is omstreeks 2012 gerealiseerd, direct ten oosten van de onderzoekslocatie zijn daarbij enkele woningen gebouwd. Nadien zijn er geen wijzigingen meer geweest.

Afbeelding 2: geraadpleegde historische kaarten (bron kaarten: topotijdreis.nl)

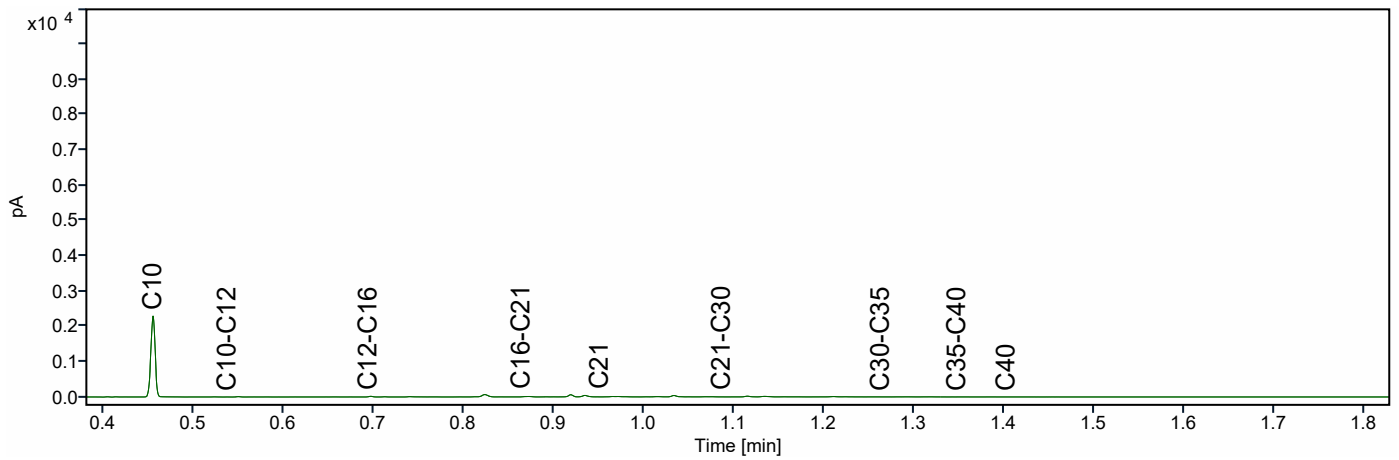
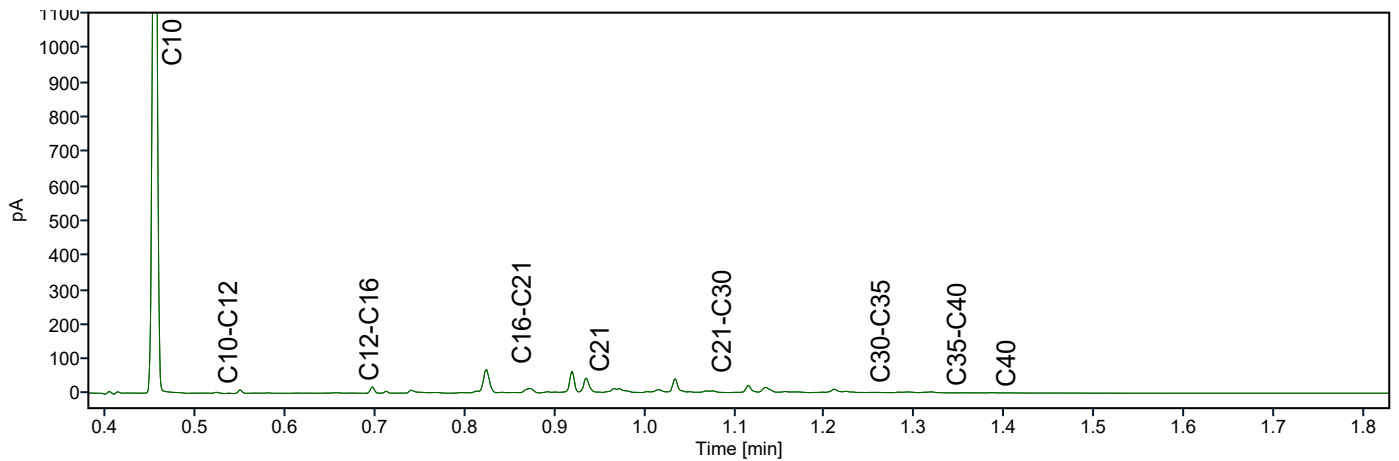
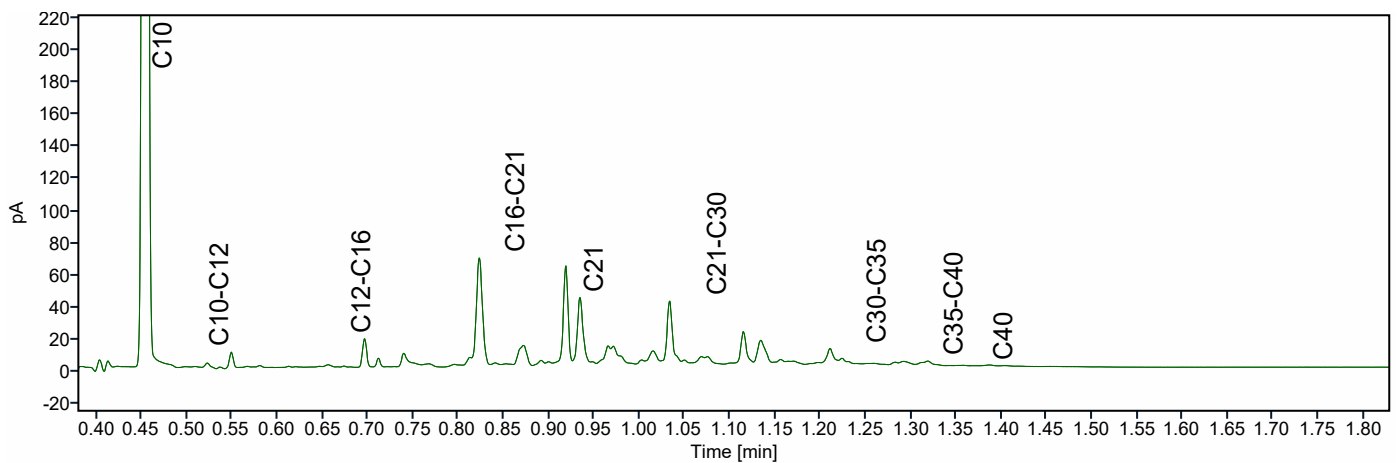
# Chromatogram TPH/ Mineral Oil

Sample ID.: 13782496  
Certificate no.: 2023114576  
Sample description.:  
V

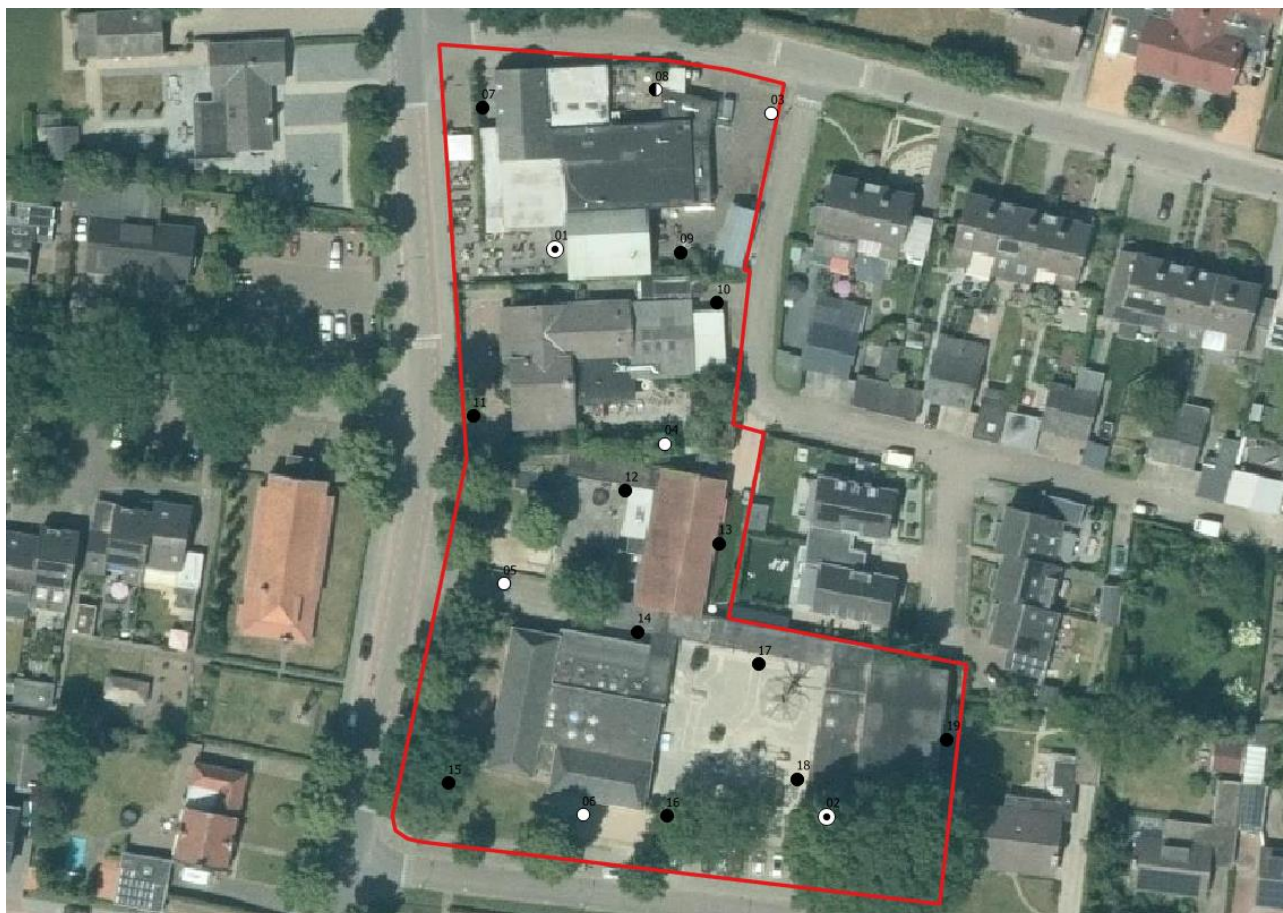
Op afbeelding 1 is de begrenzing van de onderzoekslocatie aangegeven met de boorpuntlocaties uit het verkennend bodemonderzoek. Grondmengmonster MM3 was samengesteld uit de de bovengrond van boringen 5, 12, 13, 14, 17 en 18. In dit mengmonster was een matige verhoging met lood aangetoond alsmede een licht verhoogd gehalte aan minerale olie. Het aanvullend onderzoek beperkt zich tot de matige PAK-verhoging.

Afbeelding 1: luchtfoto met de begrenzing onderzoekslocatie en boorpuntlocaties verkennend bodemonderzoek AM23146-3 Aeres Milieu
