# Restauratie bakhuis

## Beschrijving restauratie bakhuis/varkenshok/berenhok

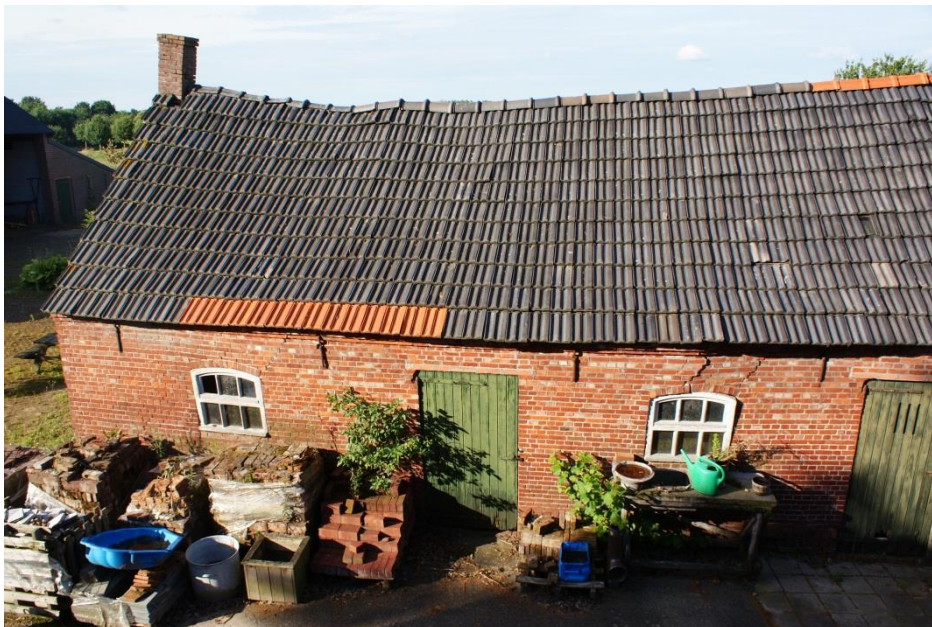
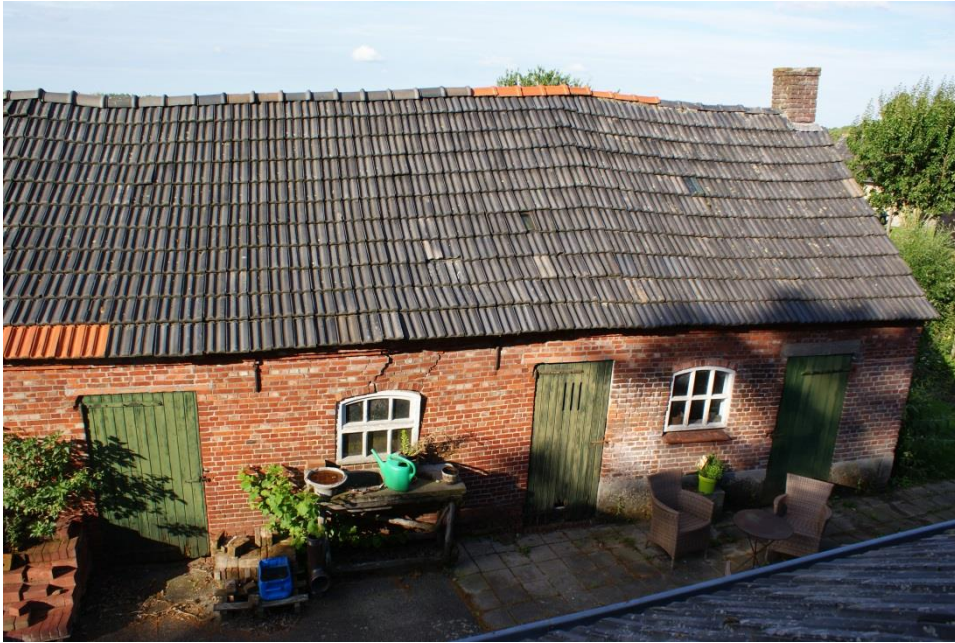
### **Voorgevel:**

Alle bestaande deuren en ramen blijven in tact. Het slechte stuk dat op instorten staat (van de toegangsdeur van de varkenshokken tot aan de WC) wordt opnieuw opgemetseld. De bestaande stenen worden gebikt en hergebruikt. Metselwerk d.m.v. kalkmortel zoals bestaand. Bestaande betonramen worden hergebruikt.

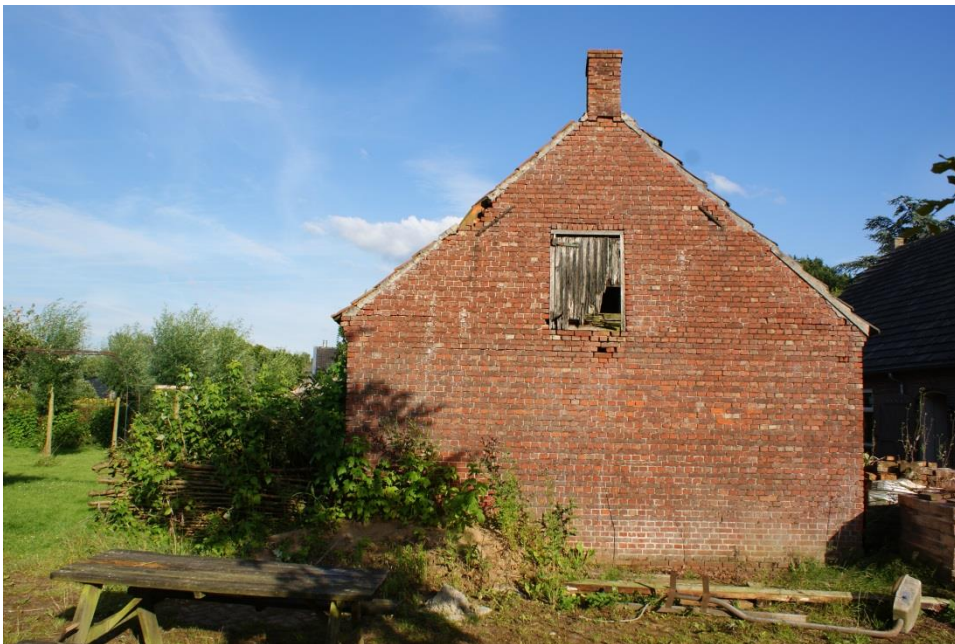
**Linker zijgevel bakhuis:**

Toegangsluik tot oude zolder wordt voorzien van raamkozijn. De schuin staande topgevel wordt middels stalen profielen verankerd aan de ondergevel.
