## **Verkennd bodemonderzoek**

Noord West Zuidzijde (nabij Tilburgseweg) te Hilvarenbeek

Projectnummer: 20182459-1  
Datum: 23 december 2019

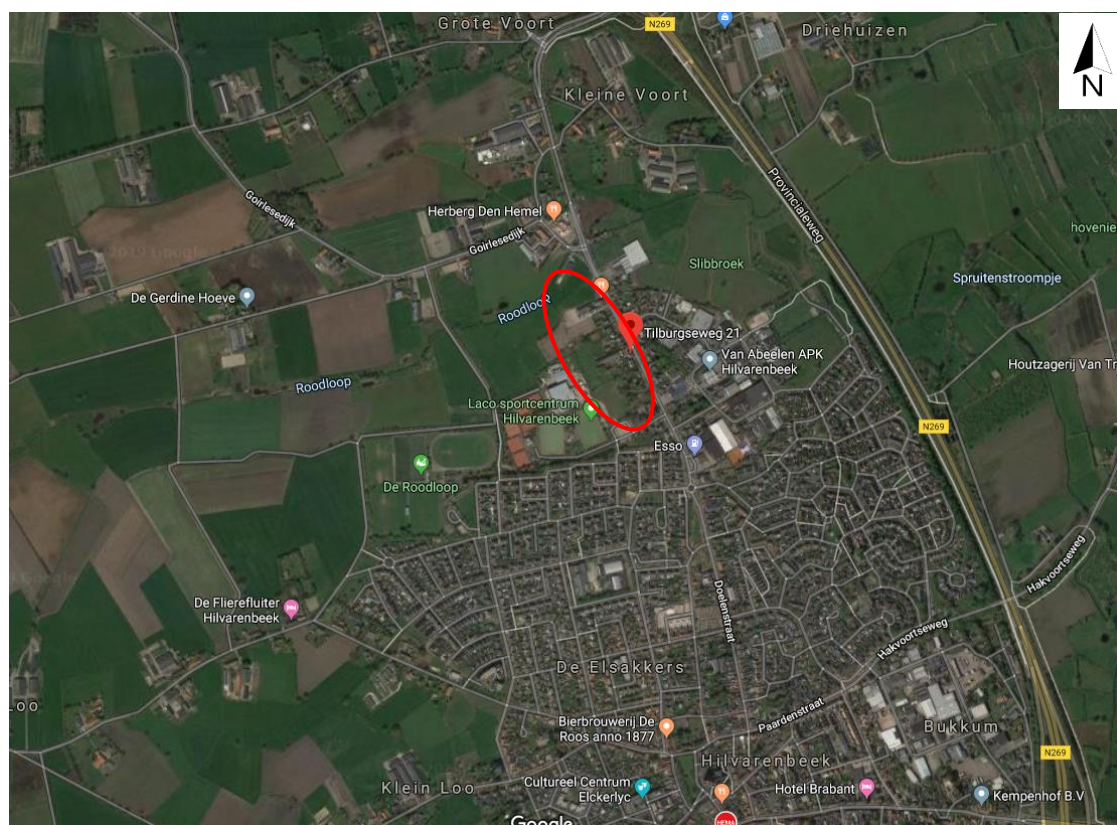
**Figuur 1: luchtfoto met globale ligging onderzoekslocatie (rood omrand)**
**bron: Google Maps**

Aan de noordoostelijke zijde van de locatie bevindt zich de Tilburgseweg. Tussen de Tilburgseweg en de onderzoekslocatie zijn verschillende woonhuizen gelegen. Ten zuidwesten van de locatie is de weg Roodloop gelegen. Aan de Roodloop is het sportpark van hockeyclub Hilvarenbeek gevestigd. De onderzoekslocatie bevindt zich net buiten de bebouwde kom van Hilvarenbeek. In de directe omgeving van de onderzoekslocatie bevinden zich hoofdzakelijk agrarische percelen en percelen in gebruik als wonen met tuin. Voor een indruk van de onderzoekslocatie wordt verwezen naar figuur 2 en de situatietekening in bijlage 2.
