Verkennd Bodemonderzoek

Julianastraat ong.  
Diessen

**rapport 3601R001-4**

datum: 30 oktober 2020  
opdrachtgever: Plasmans Holding B.V.,  
Sint Jorisstraat 23,  
5091 SC OOST-, WEST- EN MIDDELBEERS.

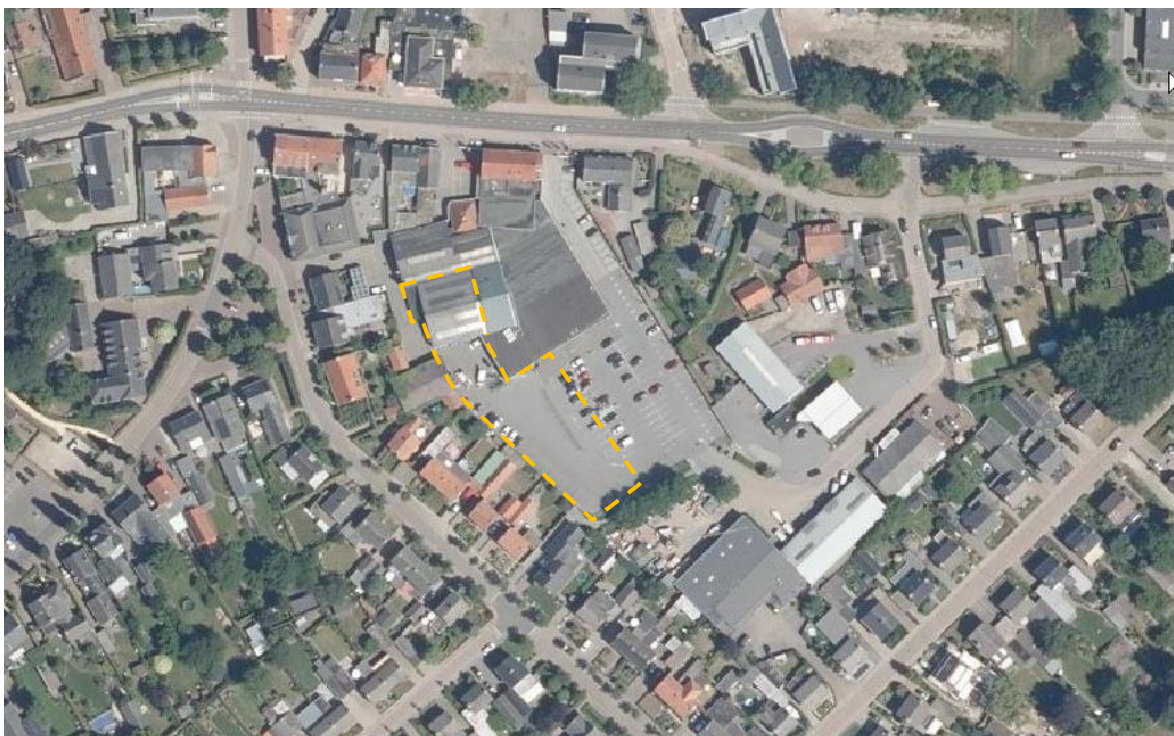
**Luchtfoto onderzoekslocatie en omgeving**

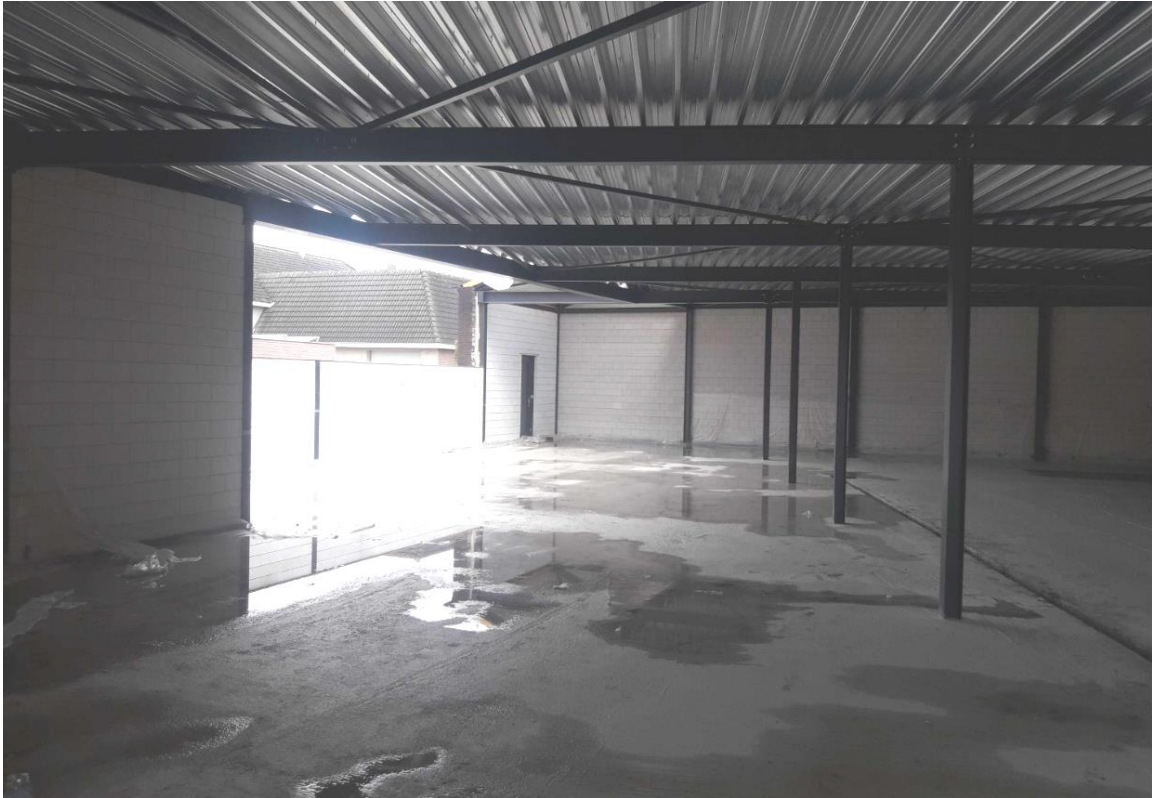
Het noordelijke deel van de onderzoekslocatie betreft een deel van de bebouwing van Peugeot garage Nefkens, aan de Julianastraat 36A. Ter plaatse van de onderzoekslocatie is de bebouwing recent gesloopt en is gestart met nieuwbouw. Op dit terreindeel hebben, volgens opgave van de opdrachtgever, geen potentieel bodembedreigende activiteiten plaatsgevonden.

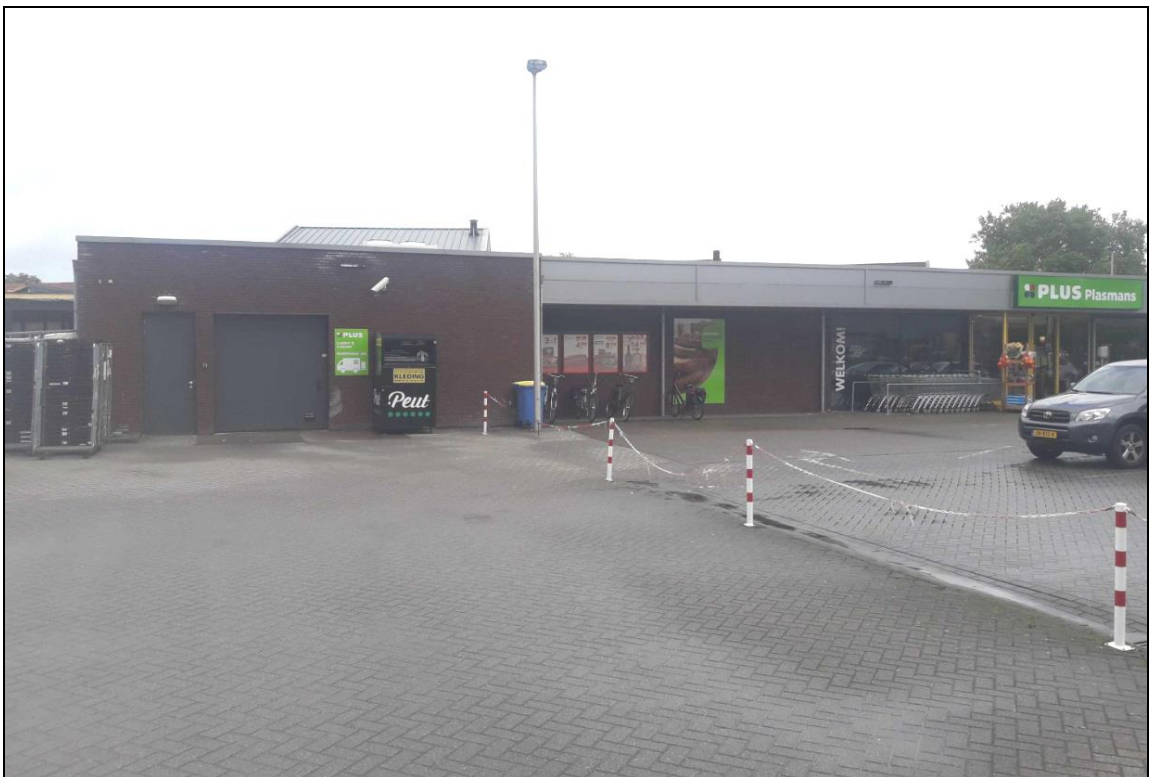
Het centrale en zuidelijke deel van de locatie is in gebruik als met klinkers verhard parkeerterrein. Een beperkt deel van het terrein, voor de ingang van de PLUS supermarkt, is verhard met asfalt.

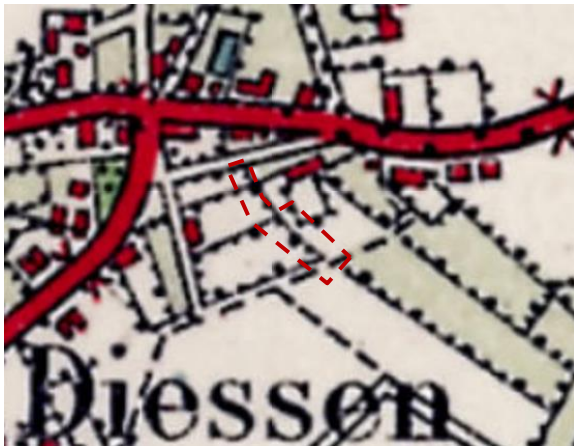
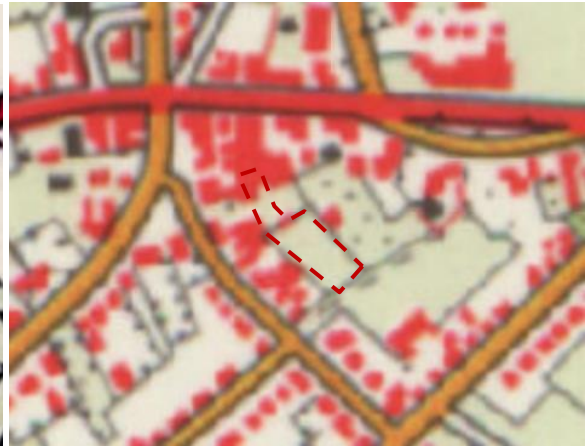
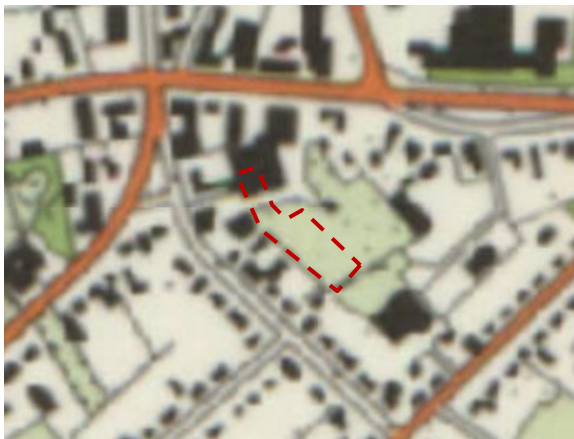
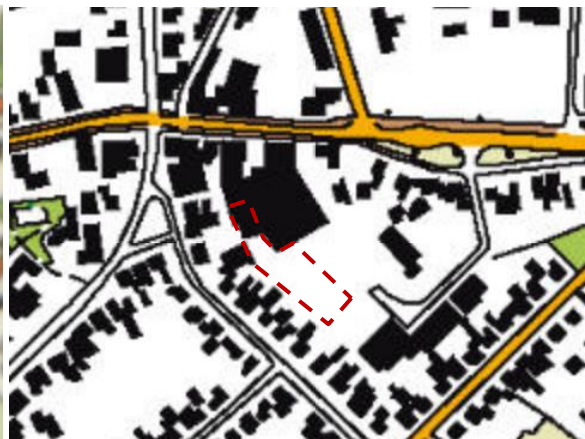
Uit de historische kaarten (bron: <http://www.topotijdreis.nl>) blijkt dat direct ten noorden van de locatie een weg aanwezig is geweest. De eerste bebouwing op de locatie is zichtbaar aan het begin van de jaren '70 van de vorige eeuw. In 2004 en 2013 heeft een uitbreiding van de bebouwing plaatsgevonden, waarbij de locatie van de PLUS supermarkt is gerealiseerd.

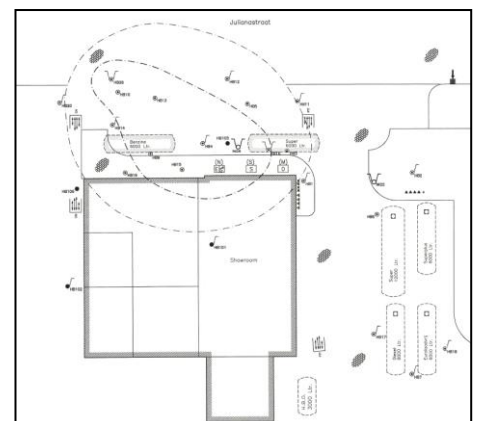
In 1995 is door Fugro, voor het beëindigen van het tankstation, een milieukundig bodemonderzoek uitgevoerd (kenmerk X-6576/140, d.d. 07-11-1995). In 1929 is gestart met de verkoop van brandstoffen. In november 1993 zijn de activiteiten van het tankstation gestaakt. Op de locatie waren destijds vier ondergrondse tanks aanwezig.

Nabij de garage was een ondergrondse HBO-tank (3000 L) en een bovengrond smeerolie (4000 L) en afvalolie (2400 L) aanwezig. Ter plaatse van de tanks en de vulpunten bleek de meest verdachte bodemlaag en het grondwater niet substantieel verontreinigd te zijn. Ter plaatse van het pompeiland was sprake van sterk verhoogde gehalten aan minerale olie en vluchtige aromaten in de grond en het grondwater. De omvang van de bodemverontreiniging is geschat op circa 500 m<sup>3</sup> (160 m<sup>2</sup> x gem. 3 meter). De omvang van de grondwater verontreiniging is geschat op minder dan 100 m<sup>3</sup>.

Ter plaatse van het voormalige tankstation is een bodemsanering (SUBAT) uitgevoerd. In maart-april 1998 is de verontreinigde grond ontgraven en van juni 1998 tot december 1999 is een grondwater-sanering uitgevoerd. De sanering is door Fugro geëvalueerd onder kenmerk MU 98.0647, d.d. 20 april 2000). Bekend is dat onder het pand en tegen het pand in de bodemlaag van 1,6-4,0 m-mv een restverontreiniging in de bodem is achtergebleven.

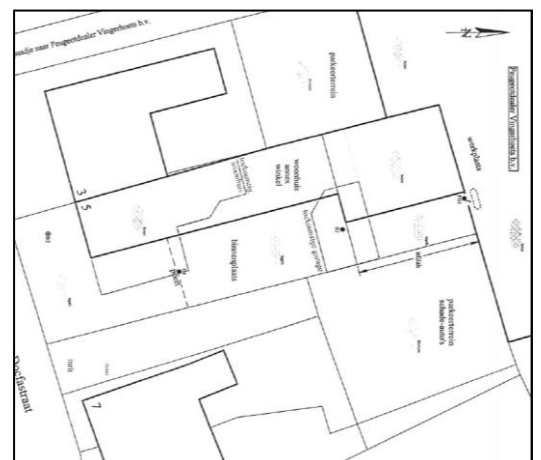
In 2003 is door Zeeuwen Milieu een verkennend bodemonderzoek uitgevoerd (rapport ZM.1103165/bw.01, d.d. 16-12-2003). Aan de achterzijde van het terrein (de noordpijl is incorrect ingetekend in de rapportage) zou, op het perceel Julianastraat 36, een ondergrondse tank hebben gelegen. Deze tank zou vóór 2003 zijn verwijderd en in de bodem zou een lichte verontreiniging met minerale olie zijn aangetroffen. Bij de opdrachtgever is van deze voormalige tank niet bekend. Uit de rapportage volgt dat in de bovengrond van boring PB1 een bijmenging met kolengruis en sintels is aangetroffen. De zintuiglijk verontreinigde bodemlaag (0,2-0,5 m-mv) is separaat onderzocht en bleek sterk verontreinigd te zijn met zink (320 mg/kgds), matig verontreinigd met PAK's (22 mg/kgds) en licht verontreinigd te zijn met cadmium, koper, lood, nikkel en minerale olie. De resterende bovengrond was licht verontreinigd met koper, zink, PAK's en minerale olie.

De ondergrond was licht verontreinigd met minerale olie. Het grondwater was licht verontreinigd met arseen en zink.

Op basis van de onderzoeksresultaten is, ter inkadering, boring B5 bijgeplaatst. De meest verdachte bodemlaag (zwak kolengruis houdend) bleek matig verontreinigd te zijn met zink (300 mg/kgds) en licht verontreinigd met PAK's (17 mg/kgds). Geconcludeerd is dat geen sprake is van een geval van ernstige bodemverontreiniging ( $< 25 \text{ m}^3$  grond sterk verontreinigd). Deze spot van verontreiniging zal zijn

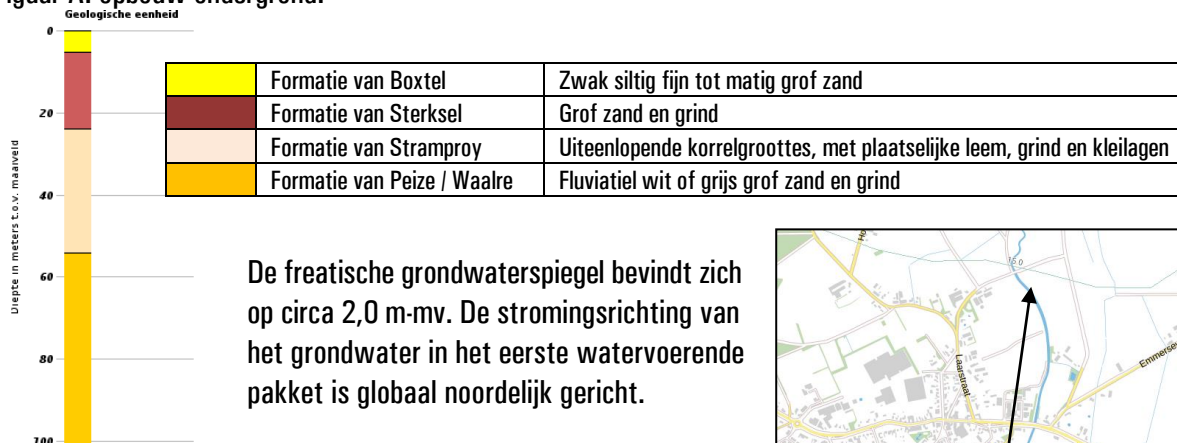
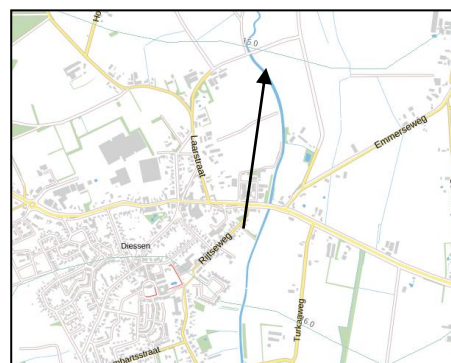
Figuur A: opbouw ondergrond.

Het te onderzoeken terrein heeft een hoogteligging gelijk aan ca. 16,3 m + N.A.P. De opbouw van de ondergrond is schematisch weergegeven in figuur A.

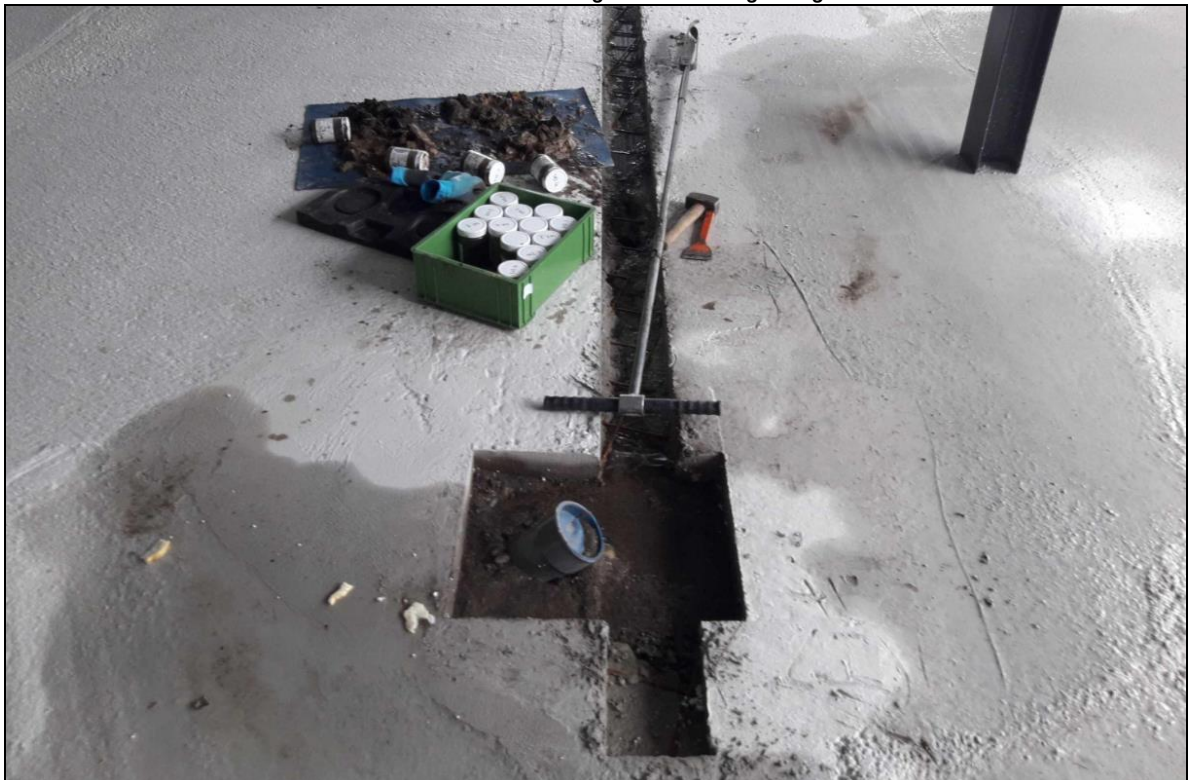
Ter plaatse van de parkeerplaats) is onder de klinkerverharding een fundering van menggranulaat aanwezig. Op basis van historisch kaartmateriaal lijkt de parkeerplaats omstreeks 2004 te zijn aangelegd. Dit komt overeen met de uitbreiding van het bedrijfspand. Derhalve wordt het menggranulaat niet als verdacht voor een verontreiniging met asbest beschouwd. In de onderliggende bodemlaag zijn plaatselijk nog een matige bijmenging met baksteen aangetroffen, hier zal sprake zijn van versmering. In de bovengrond van boring 101 zijn sporen beton aangetroffen, deze sporen worden niet als asbestverdacht beschouwd. Boring 103 is in een krimpseuf ter plaatse van het reeds gerealiseerde deel van de nieuwbouw geplaatst. In de bovengrond een hierbij matige bijmenging met puin aangetroffen.

De aangetroffen bijmenging met puin ter plaatse van de boring 103 kan niet zondermeer als onverdacht voor asbest worden beschouwd. Zintuiglijk zijn geen bijmengingen met asbest aangetroffen in of op de bodem. Gezien het sporadische voorkomen van dit puin en gezien de bovenliggende vloer achten wij een onderzoek naar asbest conform NEN5707 vooralsnog niet van toegevoegde waarde.

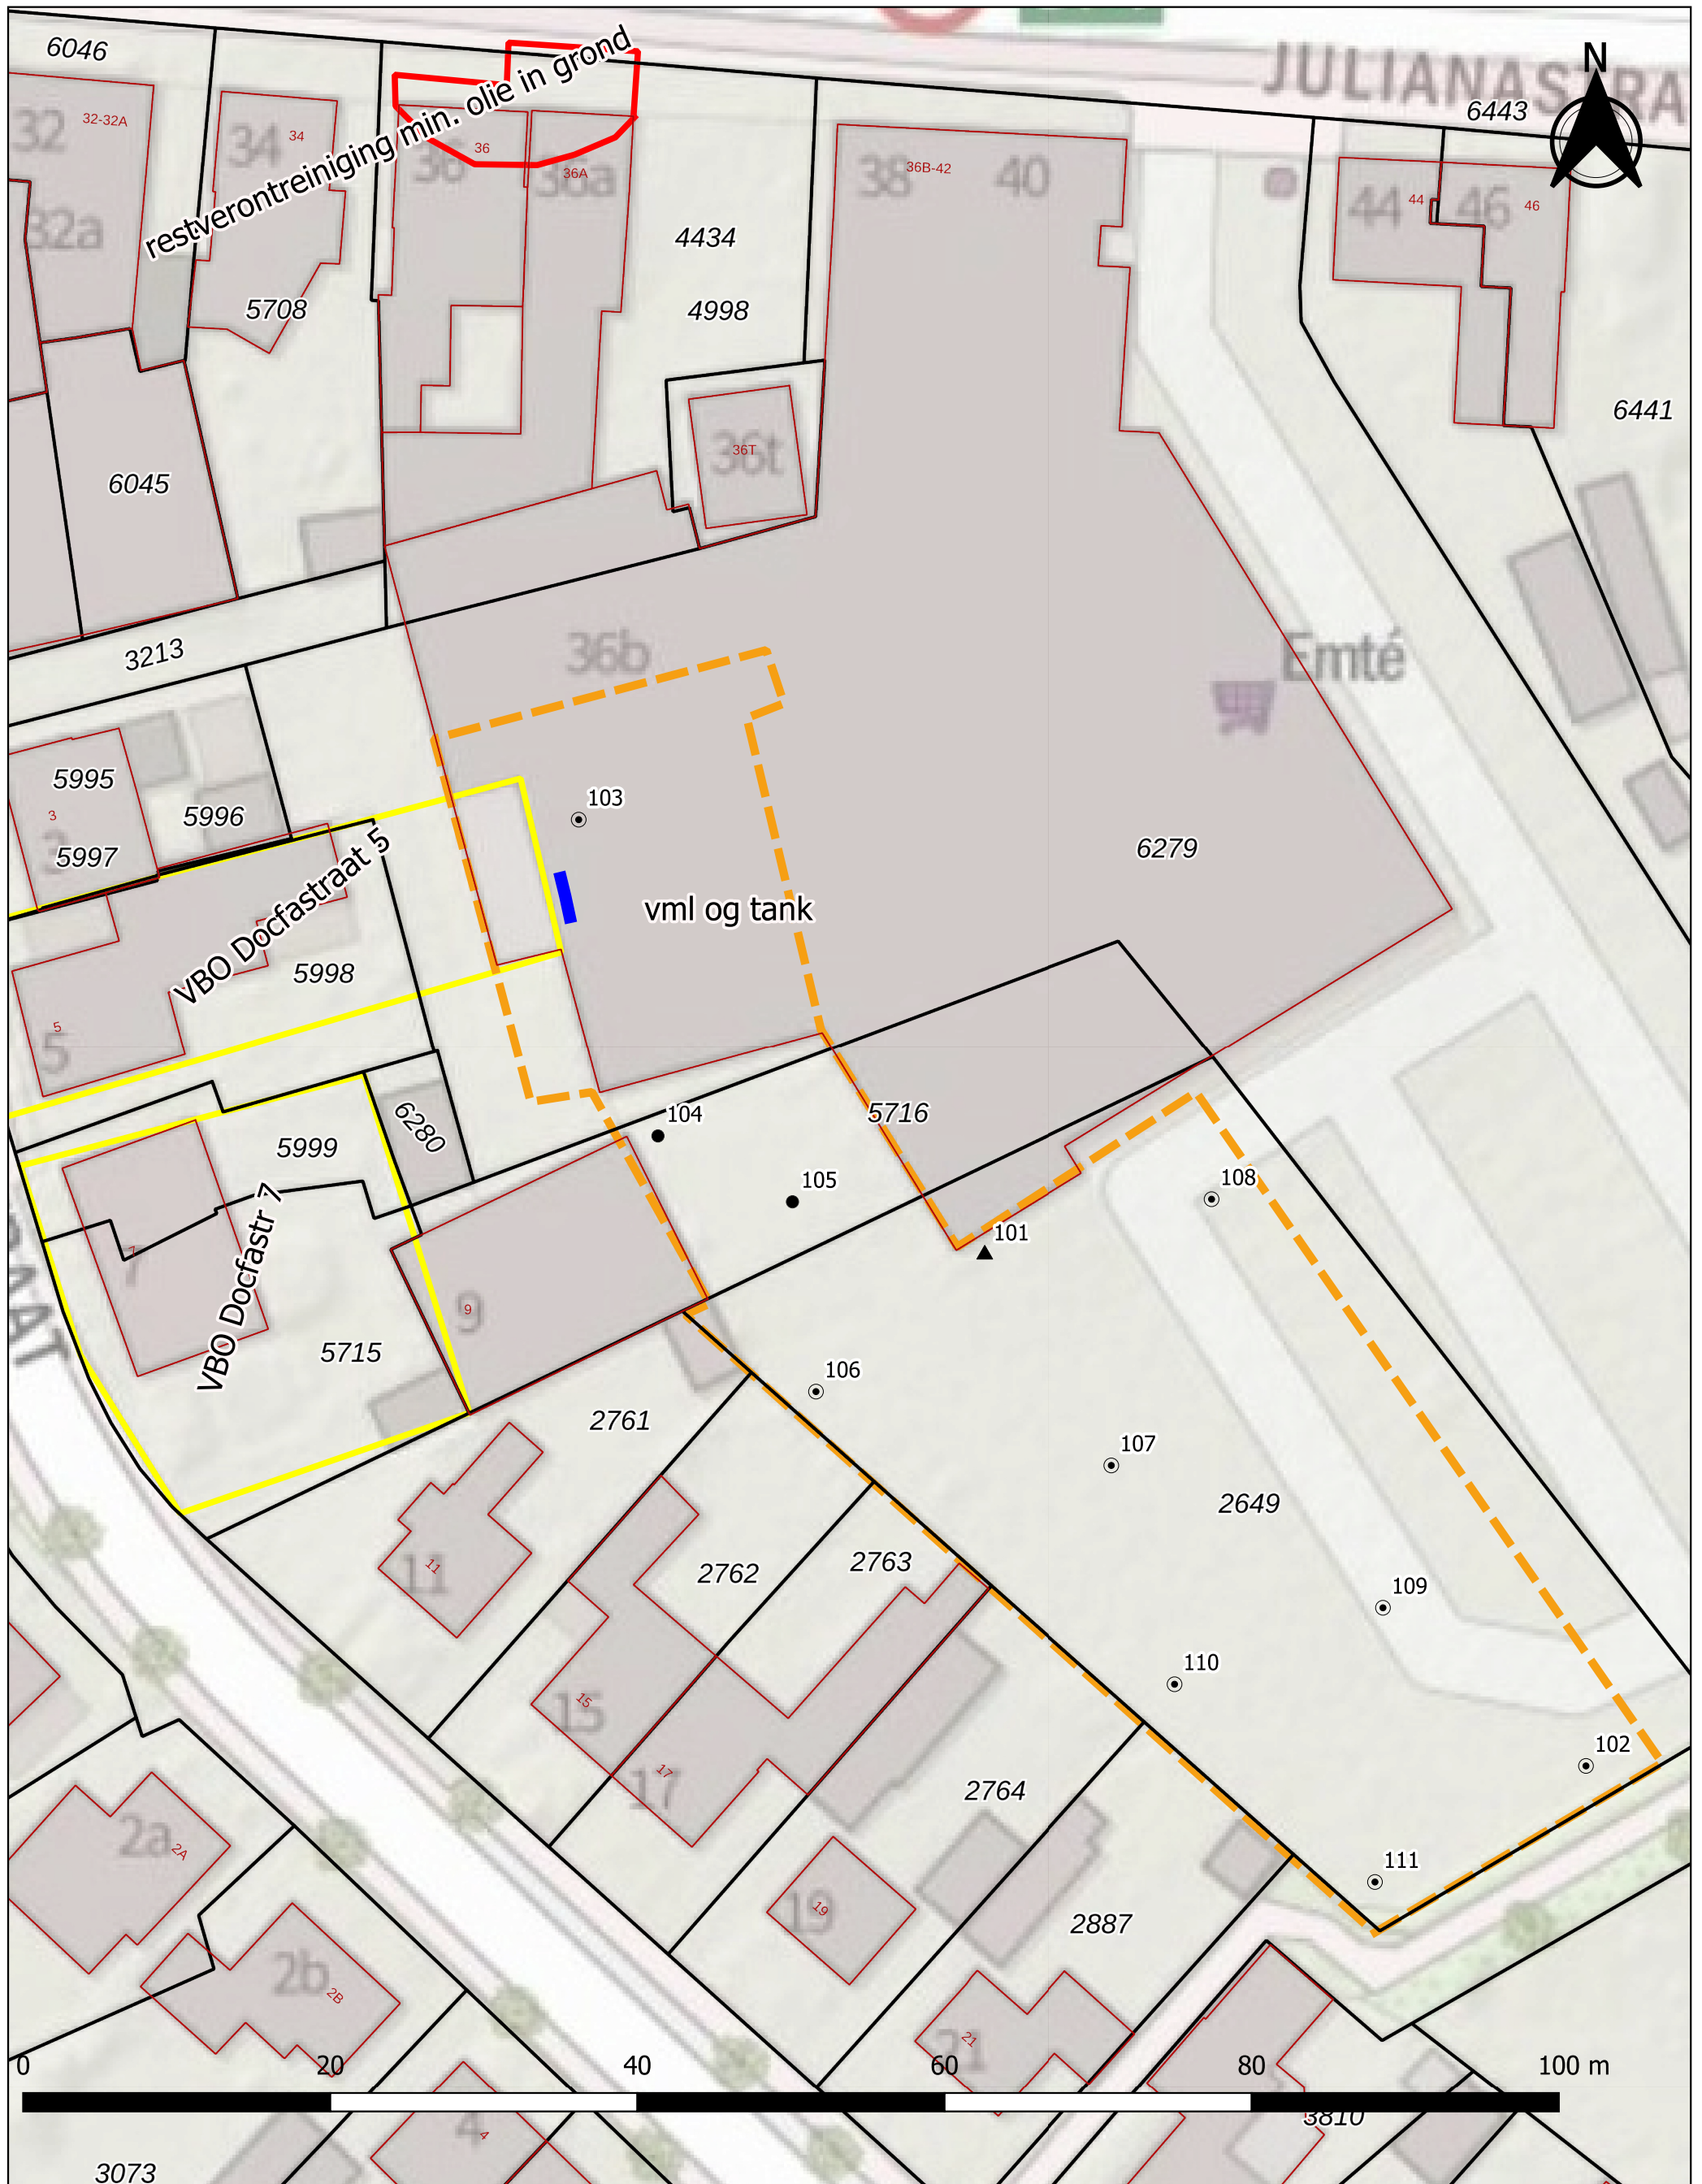
## Locatie-tekening

Project: VBO Julianastraat ong. Diessen

○ boring tot 2 m-mv

▲ peilbuis

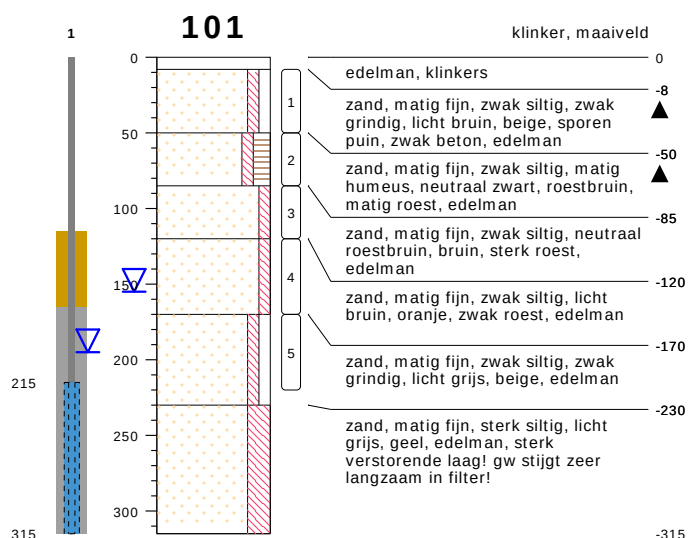
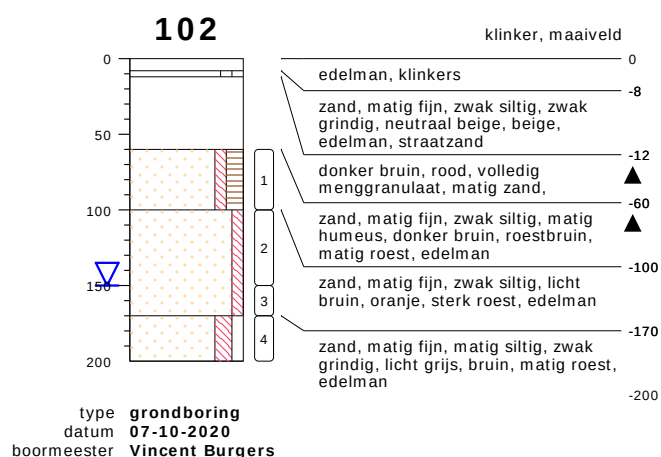
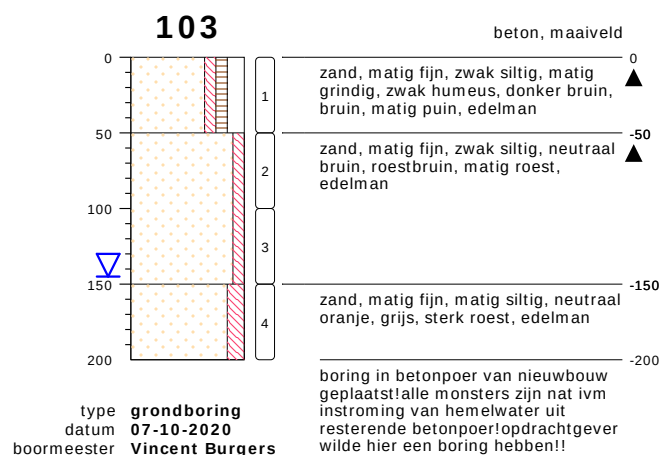
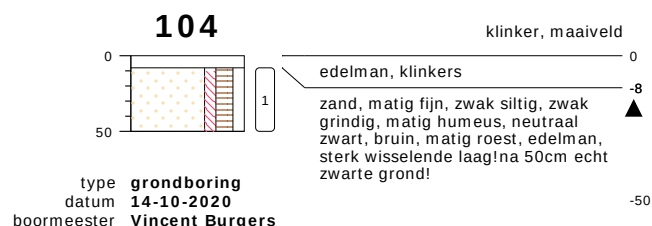
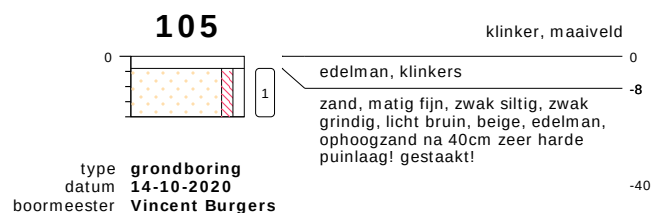
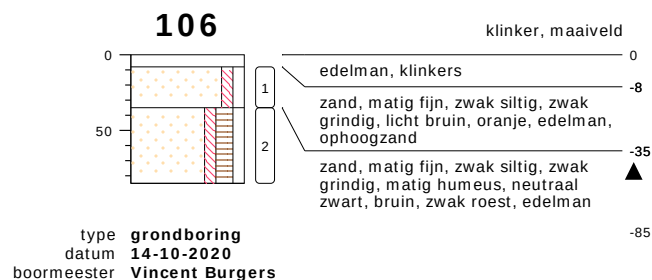
## bodemprofielen schaal 1:50

onderzoek **Vbo Julianastraat 36 Diessen**  
 projectcode **3601R001**  
 getekend conform **NEN 5104**

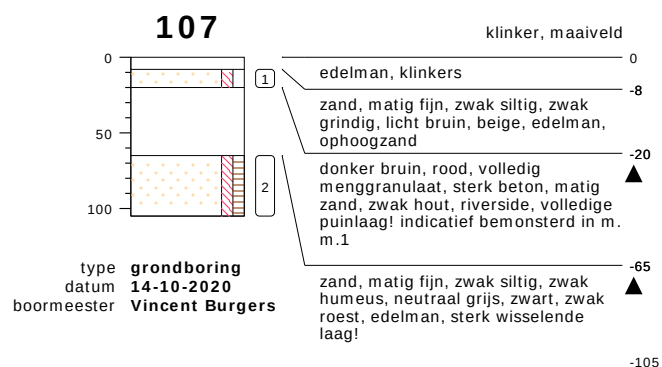
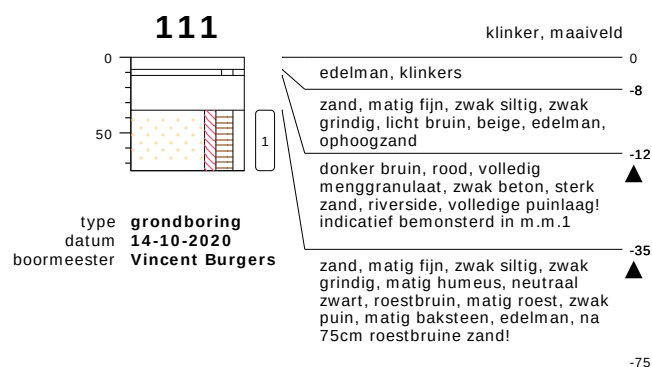
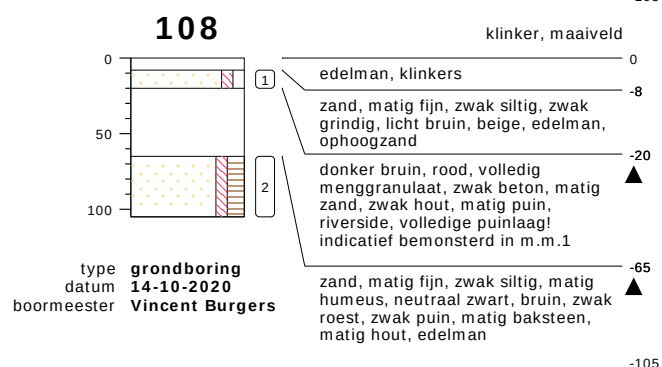
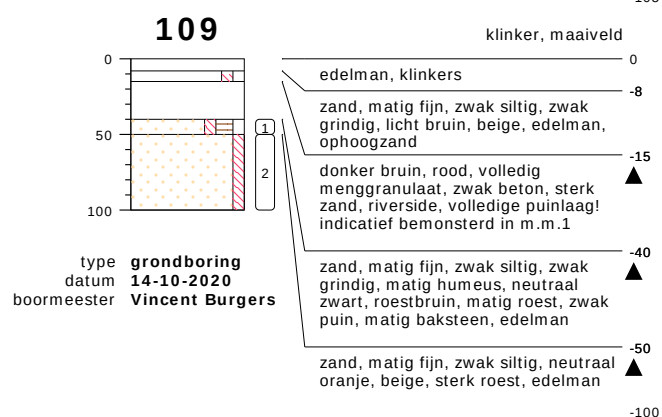
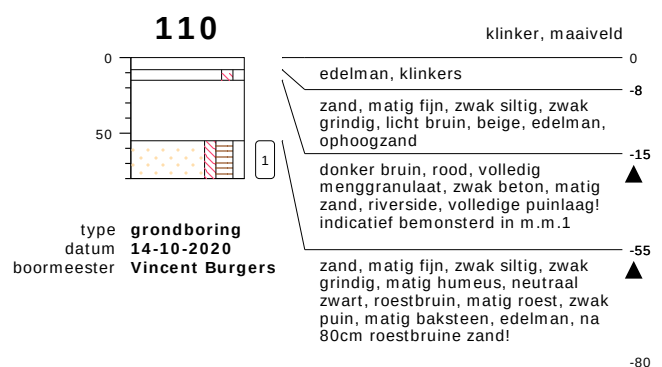
## bodemprofielen schaal 1:50

onderzoek **Vbo Julianastraat 36 Diessen**  
projectcode **3601R001**  
getekend conform **NEN 5104**
