**verkennend asbestonderzoek**  
**Klein Westerwijkestraat 19 te Biest-Houtakker**

*Projectnaam* Klein Westerwijkestraat 19 te Biest-Houtakker  
*Projectnummer* B3194

*Status* Definitief  
*Versie* 1

*Aantal pagina's* 10 (exclusief bijlagen)  
*Datum* 14 maart 2023

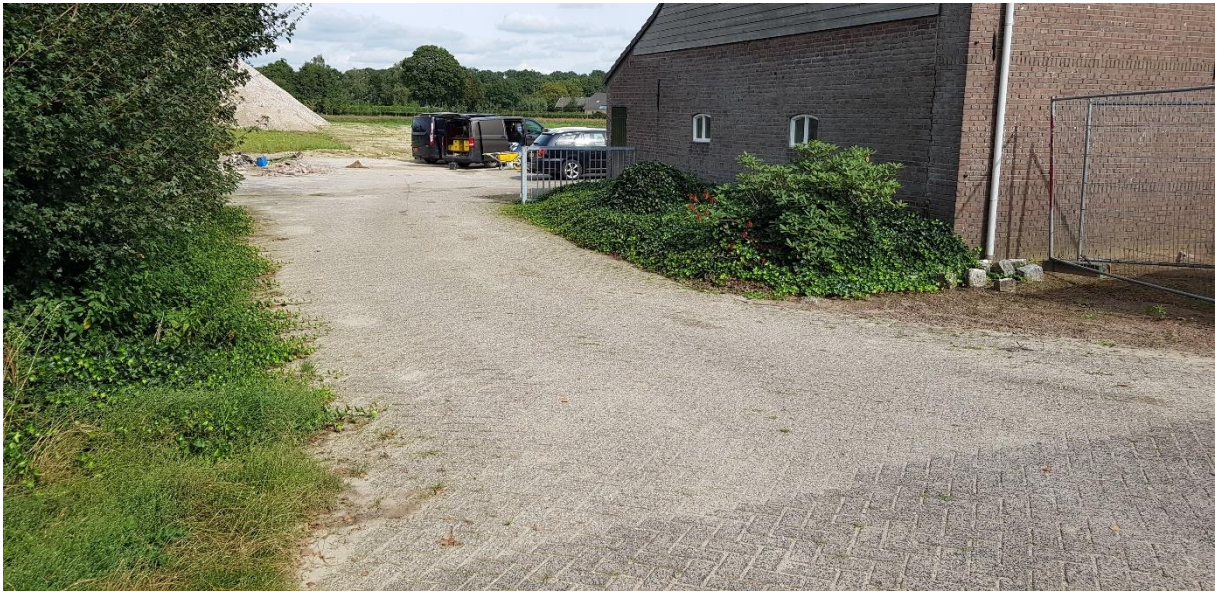
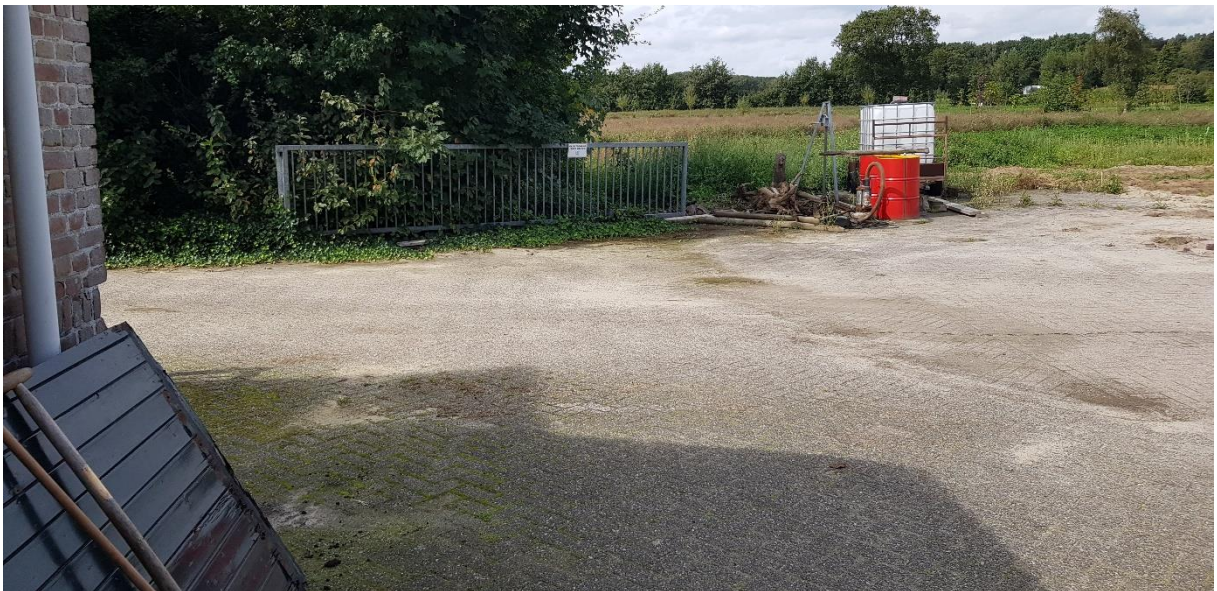
Asbestverdachte oprit

De bodem ter plaatse van de klinkerverharde oprit wordt als asbestverdacht beschouwd.

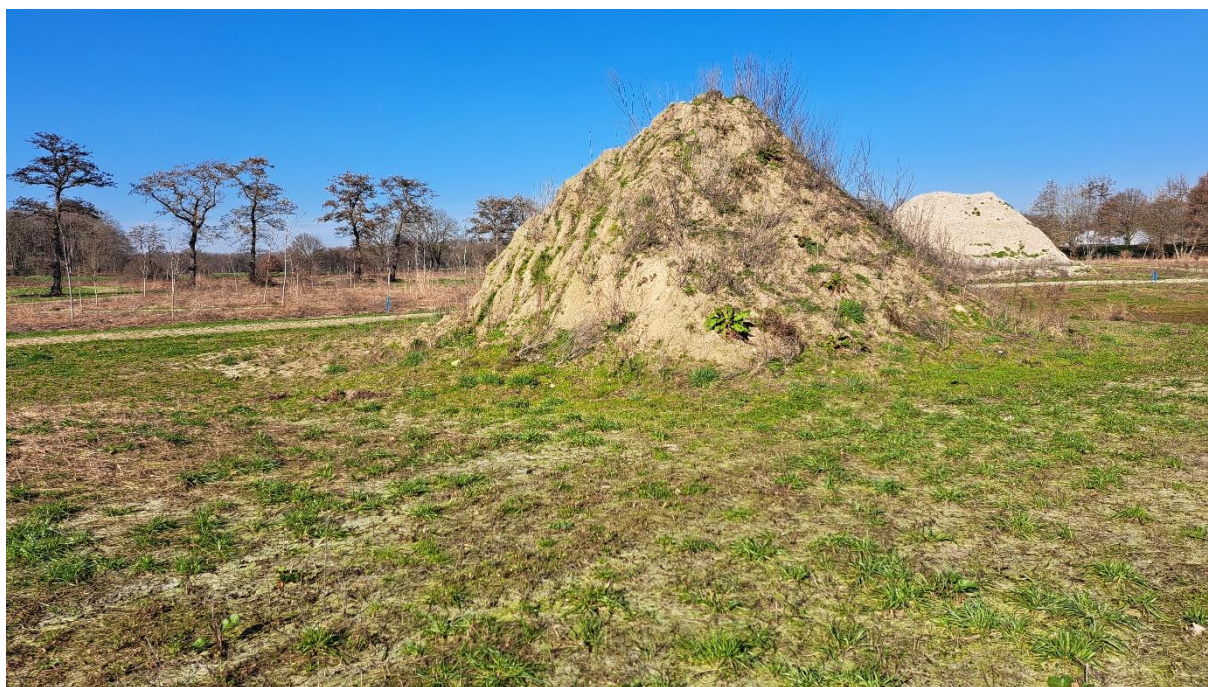
Druppelzone voormalige schuur

Voorafgaand aan het eerste veldwerk is de onderzoekslocatie geïnspecteerd. Bij de rondgang zijn geen bijzonderheden geconstateerd. Ter plaatse van de druppelzone van de voormalige stal is een nieuwe schuur opgericht. Aan het eind van de druppelzone ligt een gronddepot.

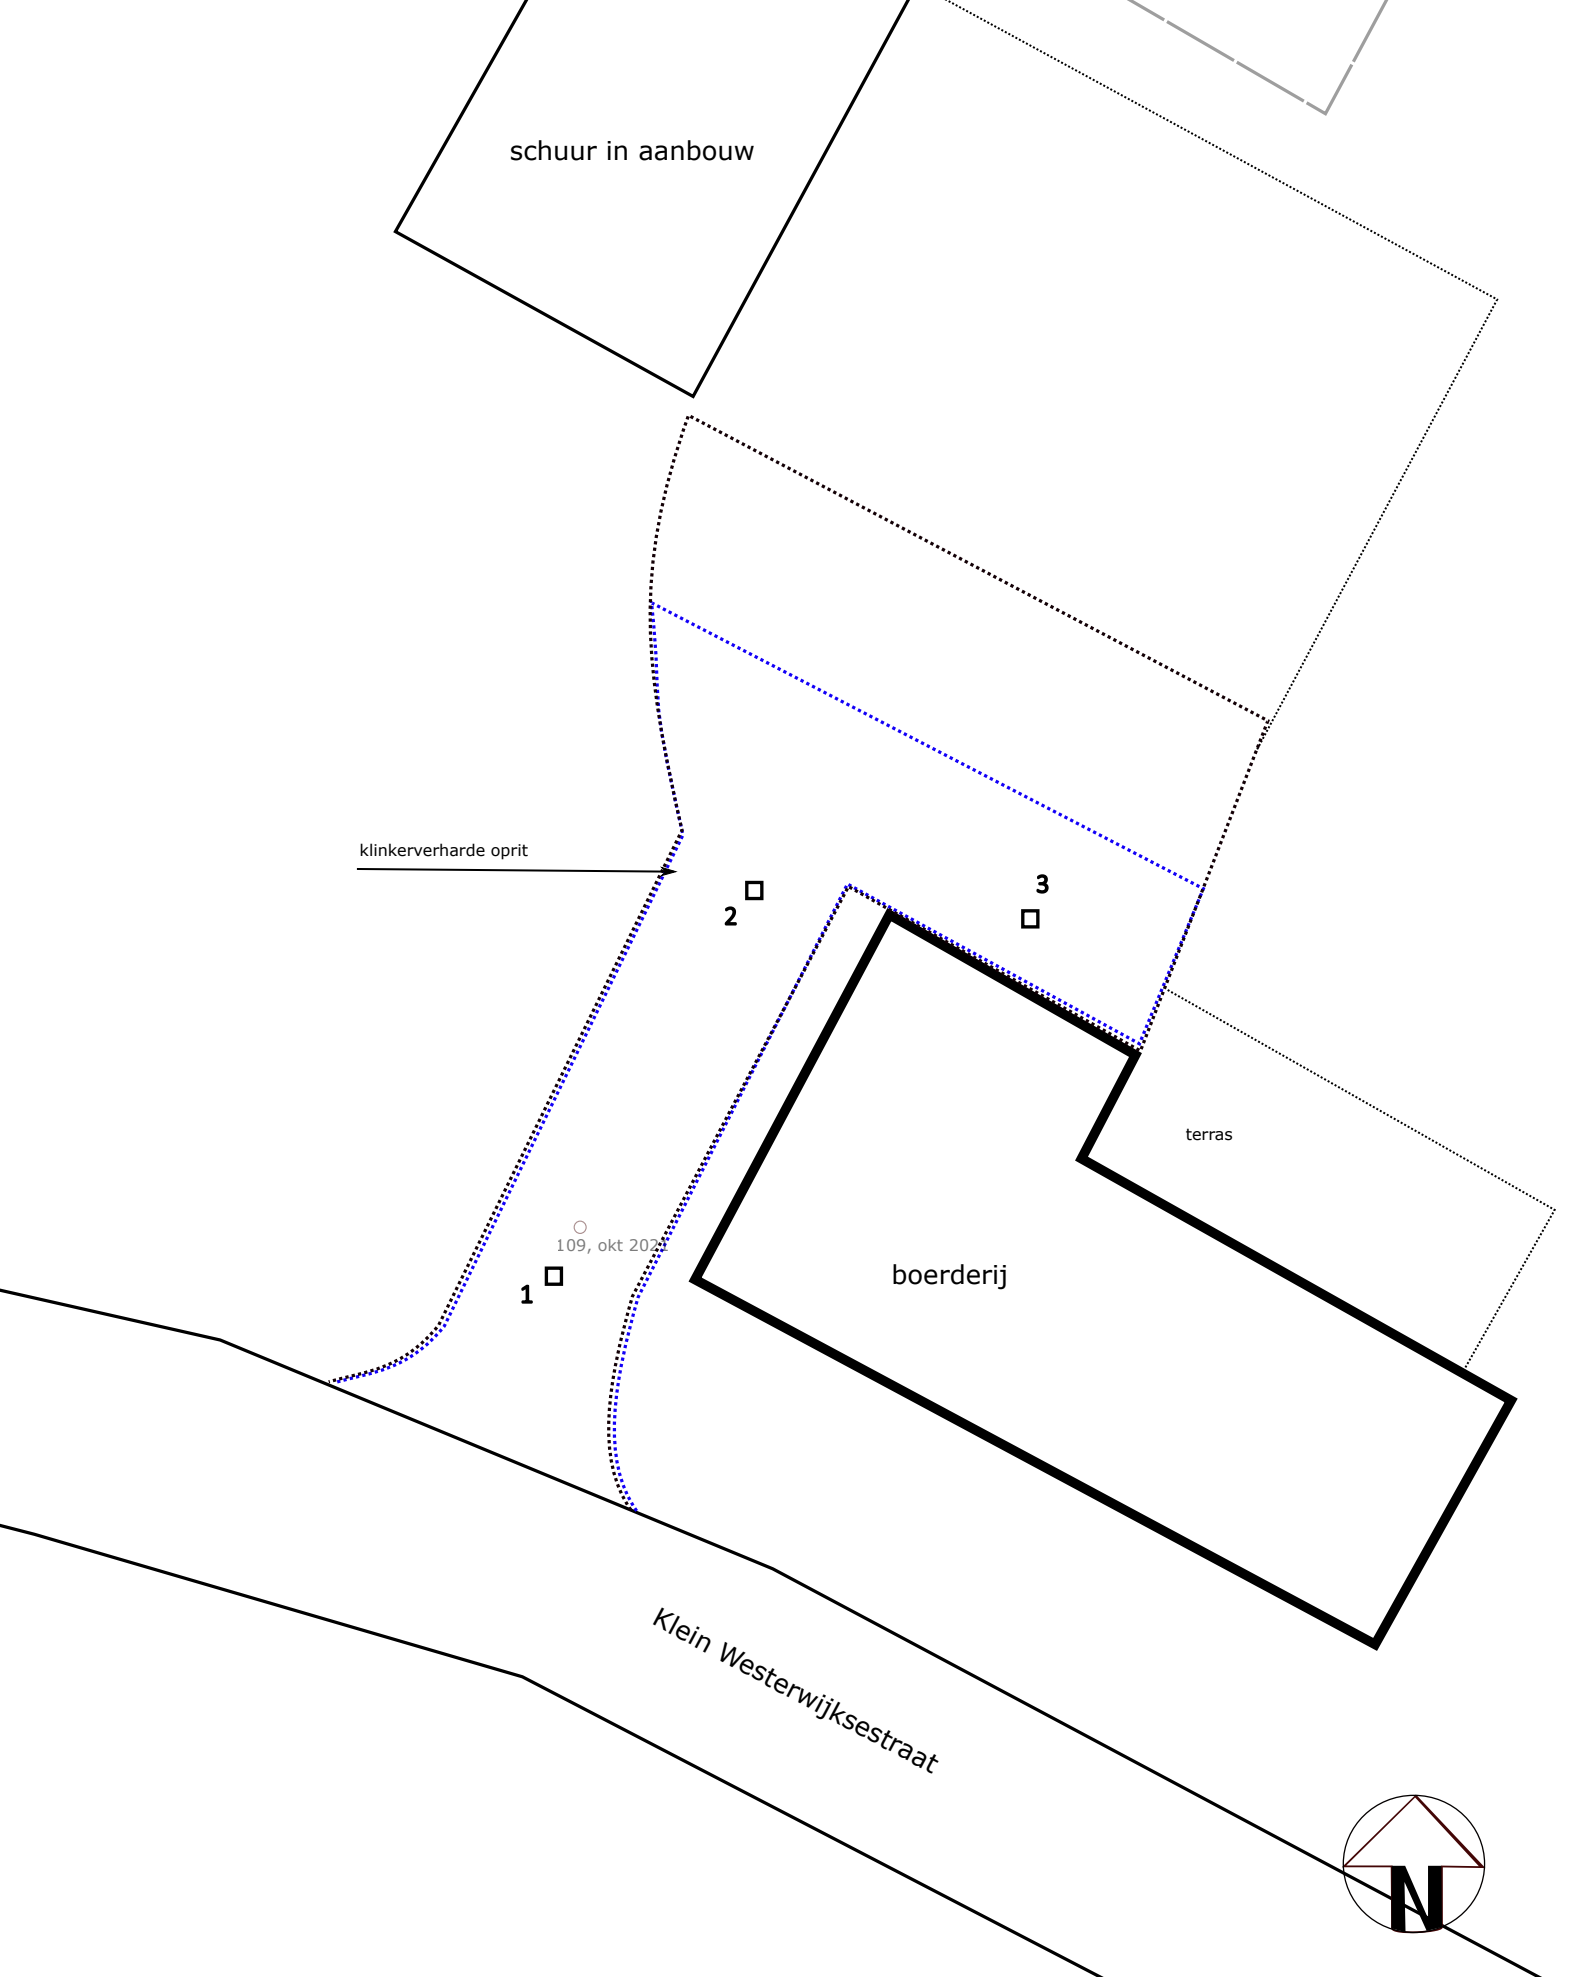
Situatietekening met boorlocaties

- In bijlage 2 is de plaats van de meetpunten/proefgaten in de situatietekening opgenomen.
- Voor de gedetailleerde profielbeschrijvingen per meetpunt wordt verwezen naar bijlage 3.
- In bijlage 6 zijn de veldwerkrapportages
- In bijlage 6a zijn foto's opgenomen

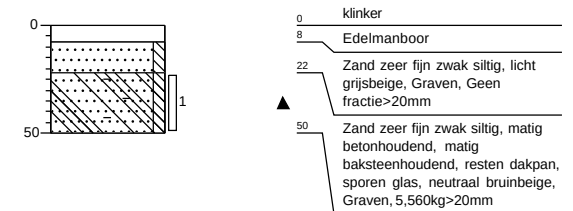
### Boring: 3

| Omschrijving deellocatie | gat nummer | traject (m -mv) | soort | Waargenomen bijzonderheden | totaal gewicht >20mm (kg) | asbestverdacht>20mm (gram) |
|---|---|---|---|---|---|---|
| | | <b>0,22 - 0,50</b> | <b>Zand</b> | <b>matig betonhoudend, matig baksteenhoudend, resten dakpan, sporen glas</b> | <b>5,560</b> | - |

De beton-, baksteen-, dakpan- en glashoudende bodem ter plaatse van proefgat 3 bevat geen asbest.

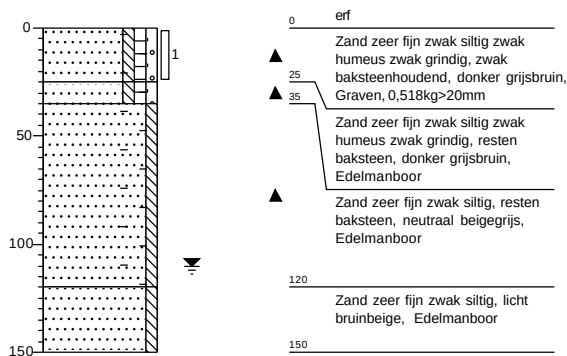
### Boring: 4

| Omschrijving deellocatie | gat nummer | traject (m -mv) | soort | Waargenomen bijzonderheden | totaal gewicht >20mm (kg) | asbestverdacht>20mm (gram) |
|---|---|---|---|---|---|---|
| druppelzone | 4 | <b>0,00 - 0,25</b> | <b>Zand</b> | <b>zwak baksteenhoudend</b> | <b>0,518</b> | - |

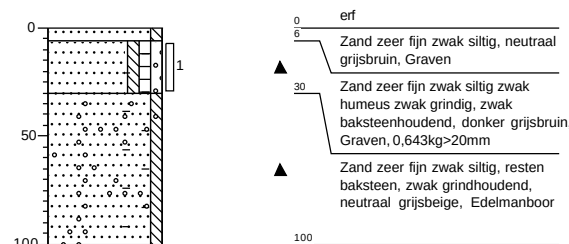
### Boring: 5

| Omschrijving deellocatie | gat nummer | traject (m -mv) | soort | Waargenomen bijzonderheden | totaal gewicht >20mm (kg) | asbestverdacht>20mm (gram) |
|---|---|---|---|---|---|---|
| | 5 | <b>0,06 - 0,30</b> | <b>Zand</b> | <b>zwak baksteenhoudend</b> | <b>0,643</b> | - |

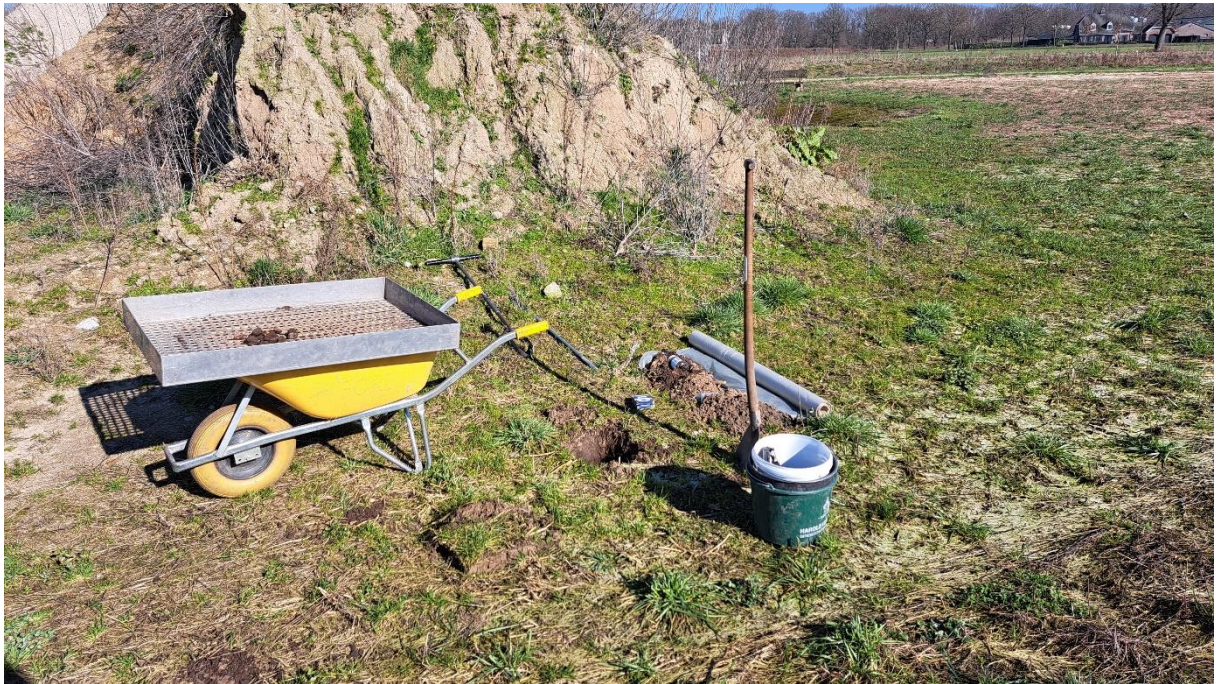
Druppelzone voormalige stal

Het geïnspecteerde maaiveld ter plaatse van de druppelzone is licht begroeid met gras. De inspectiegraad wordt beoordeeld op 80%.

De toplaag ter plaatse van de druppelzones van de voormalige stal is niet verontreinigd geraakt door verwerking en afspoeling van asbestvezels. De aanwezigheid van respirabele vezels in de toplaag wordt verwaarloosbaar geacht op basis van de getelde vezels kleiner dan 0,5 mm.
