# **Vooronderzoek Ontplofbare Oorlogsresten Korenpad 3 Diessen Gemeente Hilvarenbeek**

Datum: 27 mei 2022  
Kenmerk: 22p056 conceptrapport versie 1.0

In opdracht van LBP Insight te Nieuwegein heeft Bombs Away B.V. te Utrecht een vooronderzoek (VO) Ontplobbare Oorlogsresten (OO) uit de Tweede Wereldoorlog uitgevoerd conform de richtlijnen van het 'Certificatieschema vooronderzoek en risicoanalyse OO' voor Korenpad 3 Diessen in de gemeente Hilvarenbeek in de provincie Noord-Brabant.

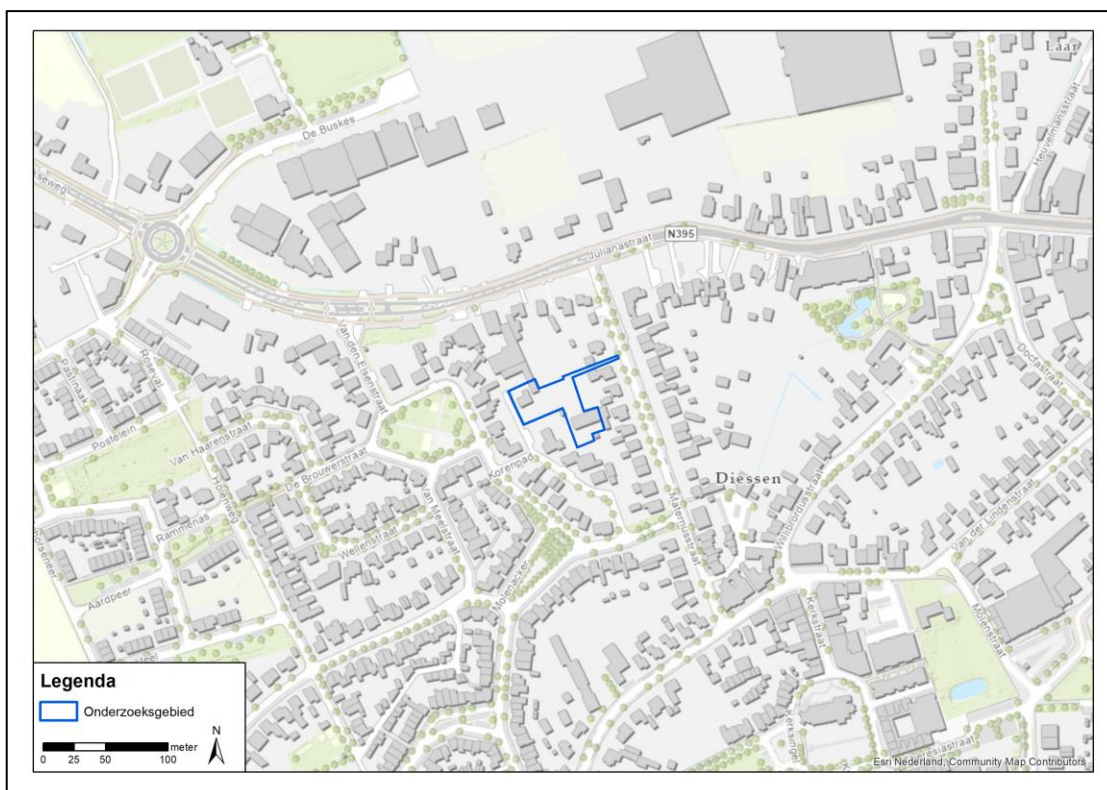
Daar waar oorlogshandelingen buiten het onderzoeksgebied van invloed kunnen zijn op het onderzoeksgebied, is rondom het onderzoeksgebied een (denkbeeldige) contour van 250 meter getrokken. Indicaties van oorlogshandelingen binnen deze contour zijn in het bronnenonderzoek meegenomen. In afbeelding 2 is in blauwe lijnen het onderzoeksgebied van dit vooronderzoek OO weergegeven.

Afbeelding 2: Onderzoeksgebied Kornpad 3, Diessen, gemeente Hilvarenbeek.

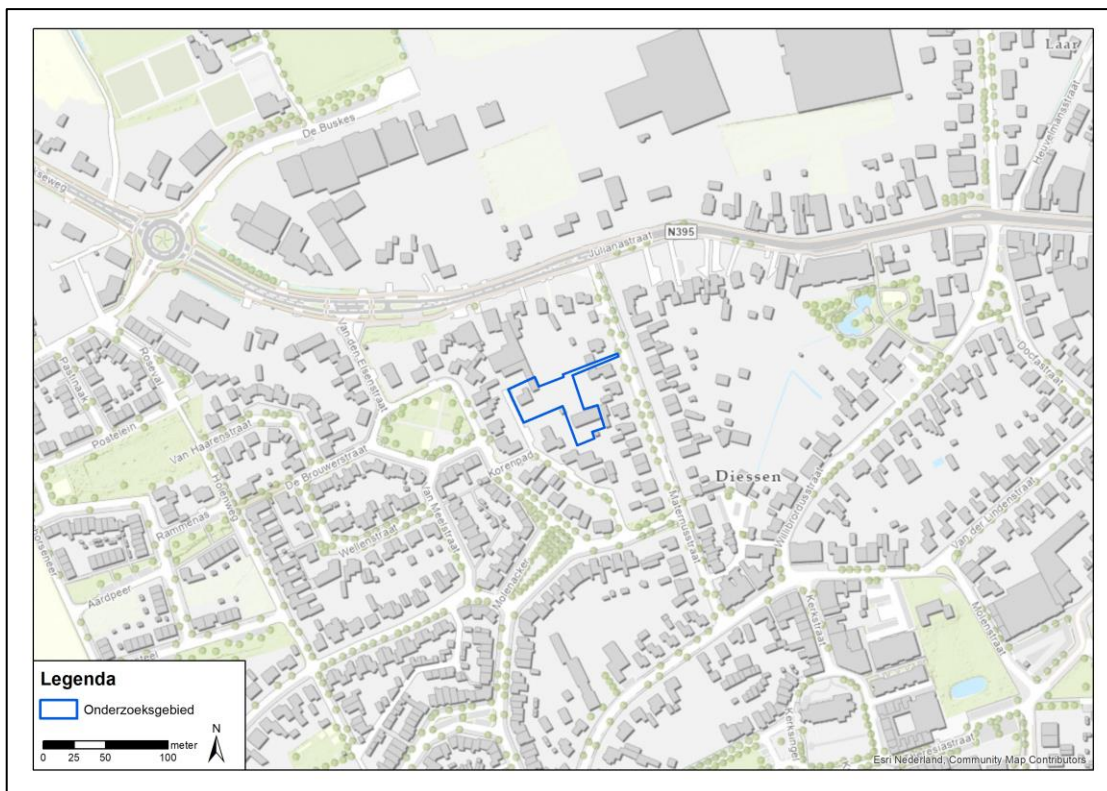
In de onderstaande afbeelding is de Bodembelastingkaart OO voor het onderzoeksgebied weergegeven, er zijn geen verdachte gebieden afgebakend. Deze kaart is ook losbladig, op A1-formaat (bijlage 5) aan dit vooronderzoek OO toegevoegd.

Afbeelding 10: Bodembelastingkaart OO van het onderzoeksgebied Korenpad 3 Diessen, gemeente Hilvarenbeek.
