### Vooronderzoek

#### Ontginningsweg 32 te Haghorst

*Projectnaam* Ontginningsweg 32 te Haghorst  
*Projectnummer* B3001

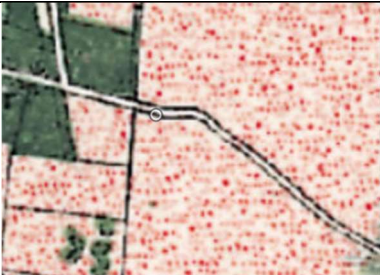
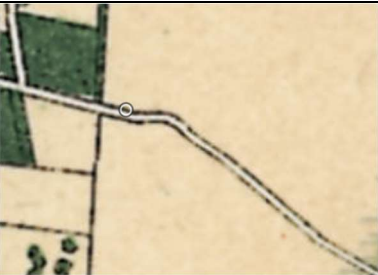
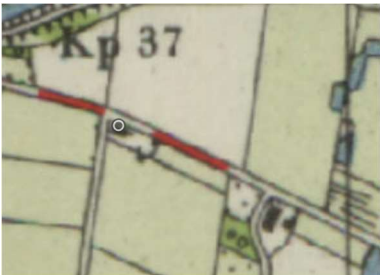
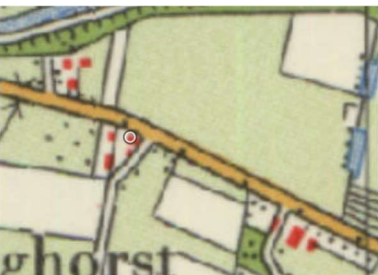
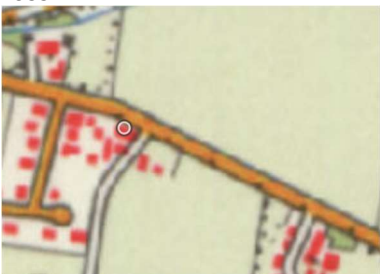
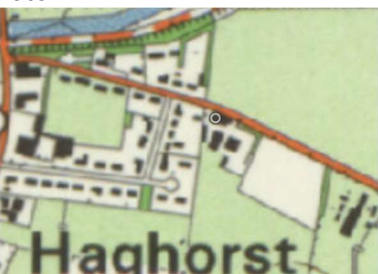
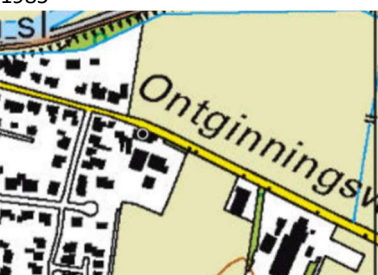
| | <p>1910</p> <p>1925</p> <p>1955</p> <p>1965</p> <p>1975</p> <p>1985</p> <p>2000</p> <p>2015</p> |

| <i>voormalig gebruik locatie algemeen</i> | Op basis van de kaarten op topotijdreis is ter plaatse van de onderzoekslocatie tot circa 1920 heide aanwezig, daarna lijkt het gebruik van de locatie te zijn overgegaan in agrarisch. Tot circa 1950 is de locatie onbebouwd, wel is een straat zichtbaar (de huidige Ontginningsweg). Vanaf 1950 is de huidige boerderij zichtbaar, die in de loop der jaren uitgroeit tot het huidige bedrijf. |

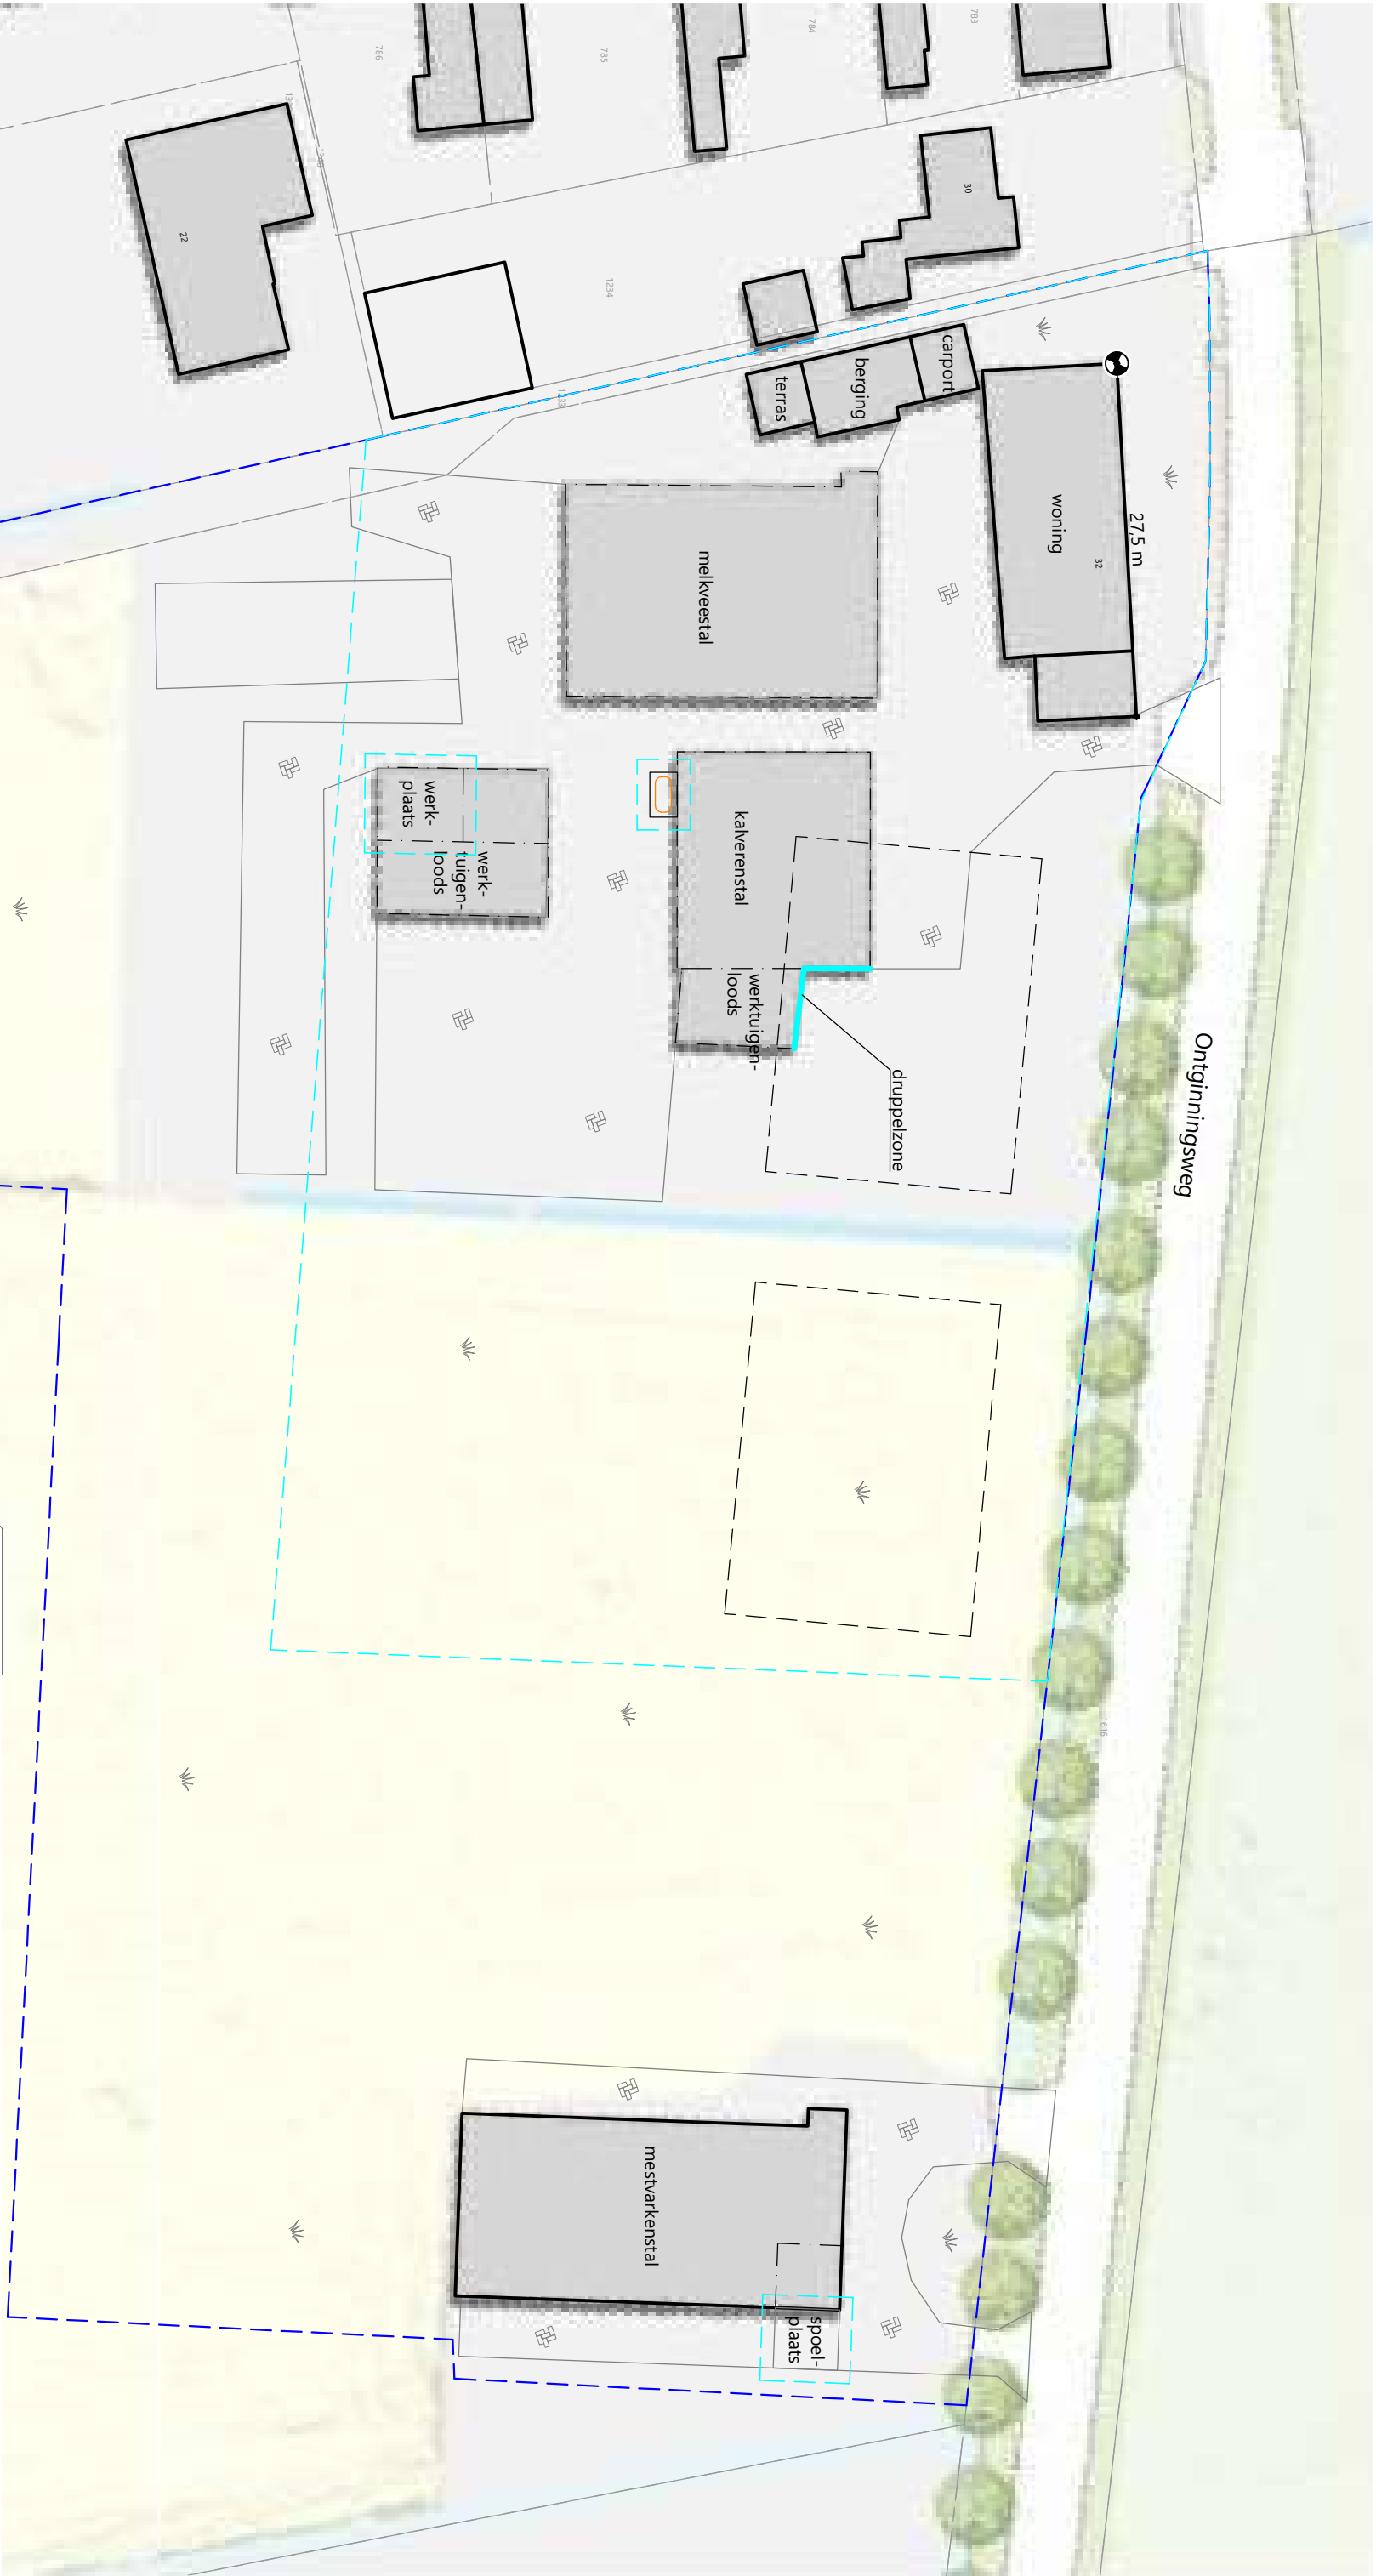
| Figuur | Situatietekening | | |

- onderzoeksligging
- perceelsgrens
- bestaande bebouwing
- te slopen bebouwing
- toekomstige bebouwing
- afstand
- vast punt
- bovengrondse tank (1200 l, diesel) in lekzak
- verdachte deellocatie
- klinkeerverharding
- onverhard
