# Beeldkwaliteitsplan

## Locatie: Ontginningsweg 32 Haghorst

Dit beeldkwaliteitsplan behoort tot het bestemmingsplan “Ontginningsweg 32, Haghorst” en heeft als doel het vastleggen van de beeldbepalende kenmerken van de langgevelboerderij ter plaatse ter bescherming van de cultuurhistorische waarden bij splitsing; meer specifiek betreft het:

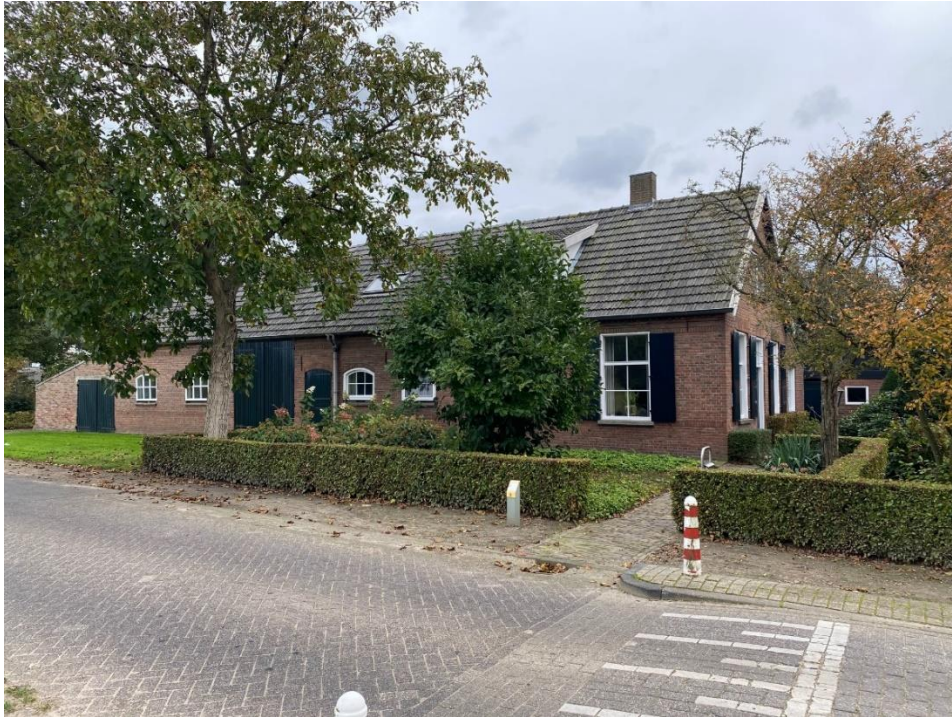
*Bestaande situatie anno 2021*

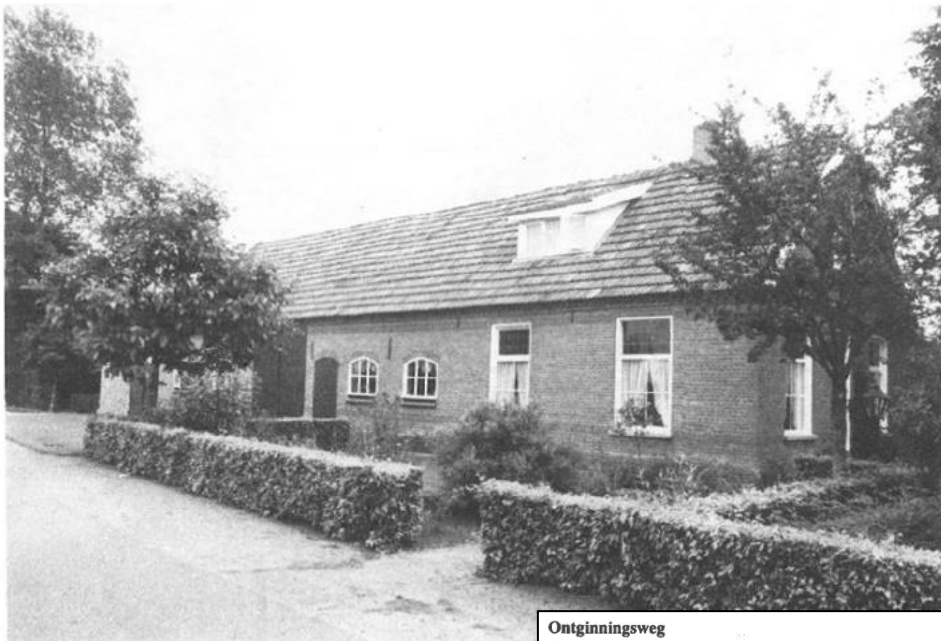
**135. Ontginningsweg 32**

*Situatie 1993 (MIP-rapport) met beschrijving*

Kortgevelboerderij Woonhuis

ca. 1930

Machinale baksteen met muizetand, rollaag bij dorpels. Hardsteen dorpels.

Schuivensters met voerruits deel onder en loodstrippen in bovenlicht. Getoogde staldeur. Rechte hoge staldeuren.

Getoogde zesruits stalraampjes. Vernieuwde paneeldeur.

Zadeldak, zwarte muldenpannen. Tweelichts dakkapel onder lessenaardak.

Berk.

Vanwege ligging en ensemblewaarde.

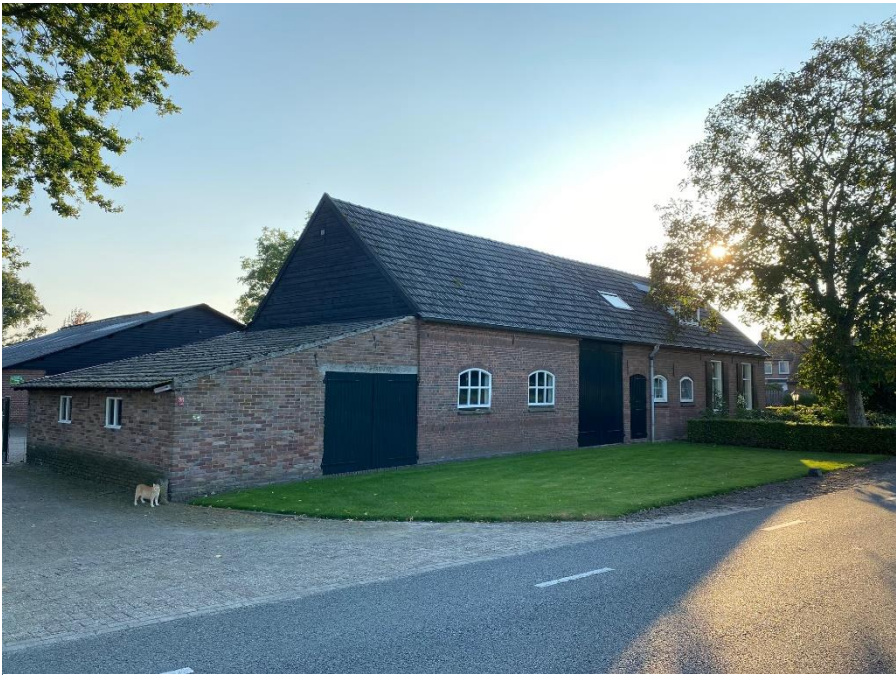
*Duidelijk indeling voorgevel, getoogde zesruits stalramen en rechte hoge staldeuren*

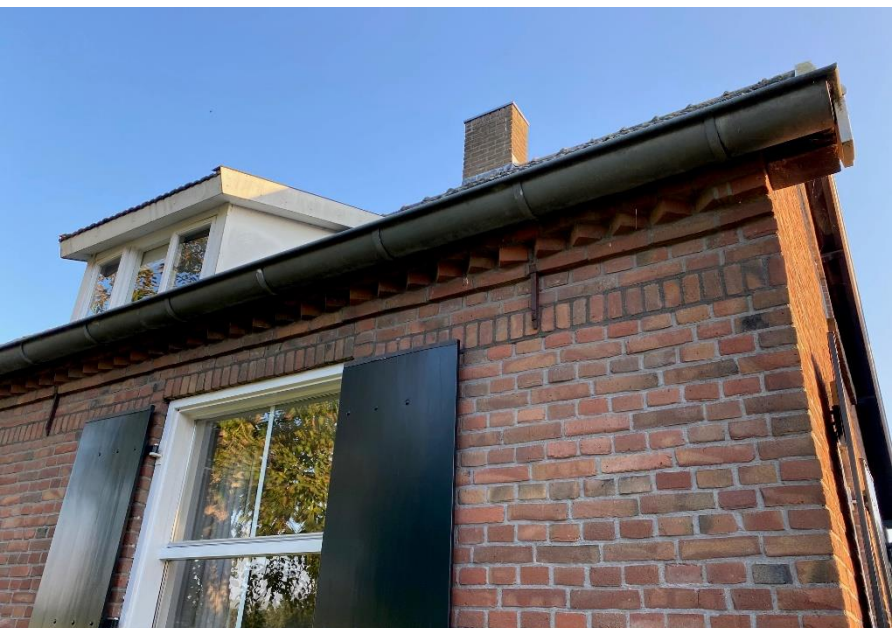
*kruisverband metselwerk, muurankers en muizentand onder zinken dakgoot*

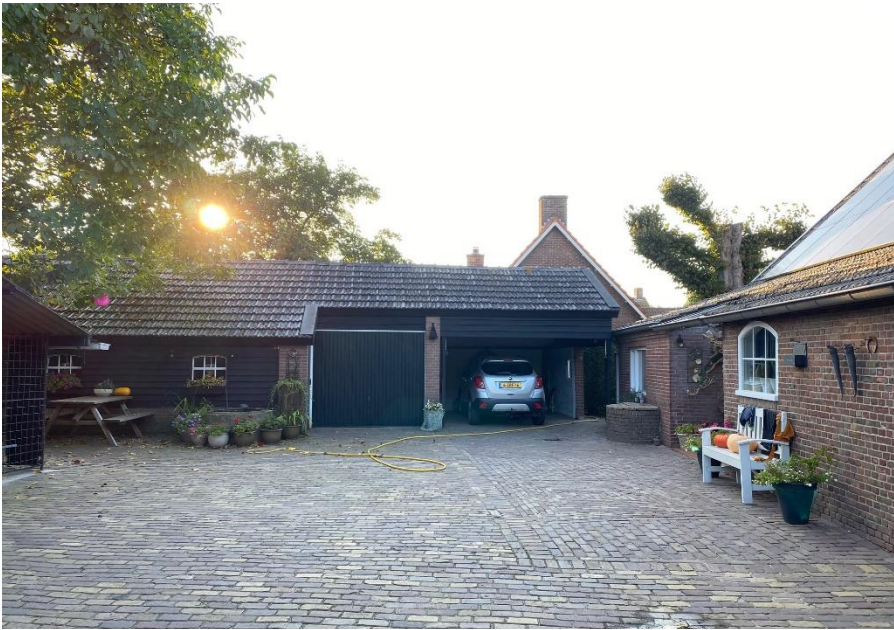
*bijgebouw met eveneens zwarte muldenpannen en werf met gebakken klinker (ensemblewaarde)*

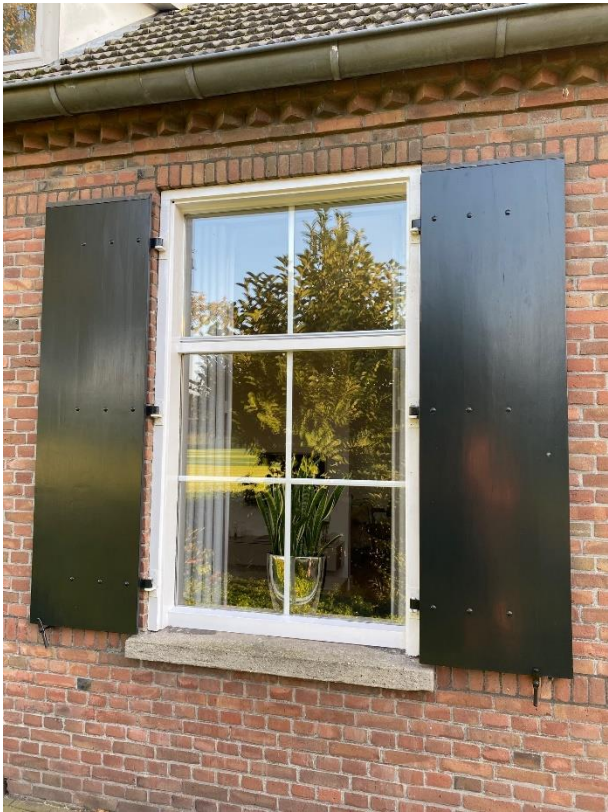
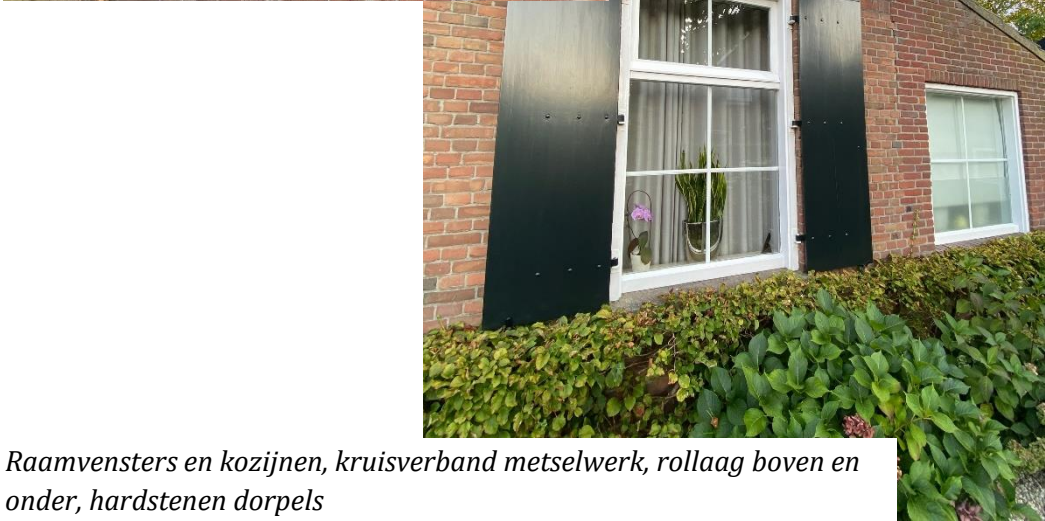
*Raamvensters en kozijnen, kruisverband metselwerk, rollaag boven en onder, hardstenen dorpels*

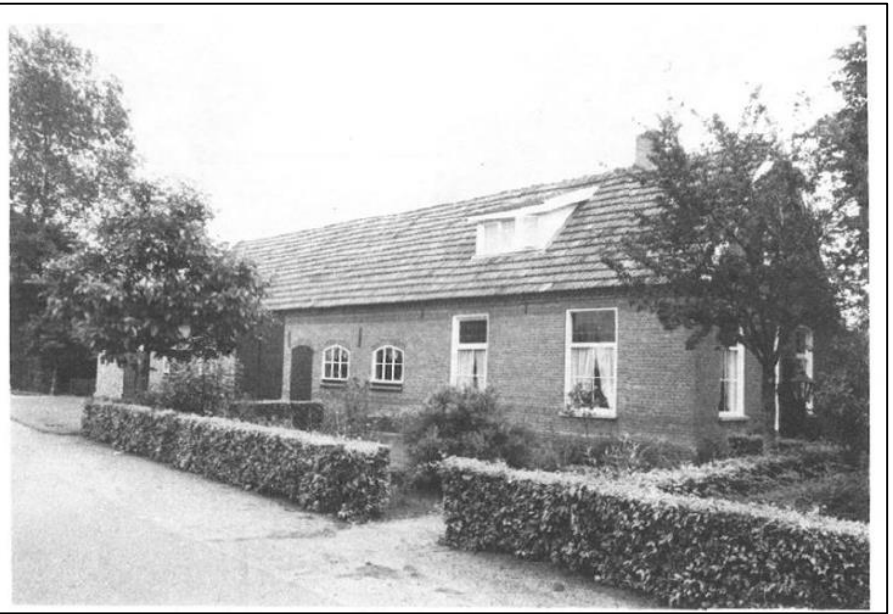
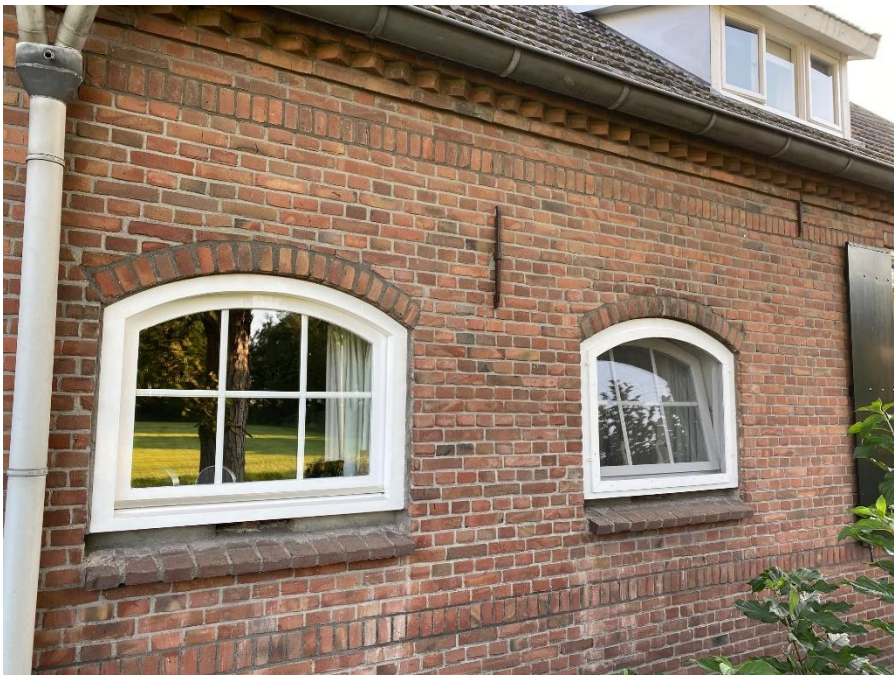
*Getoogde zesruit stalramen, muuranker, rollaag plint*

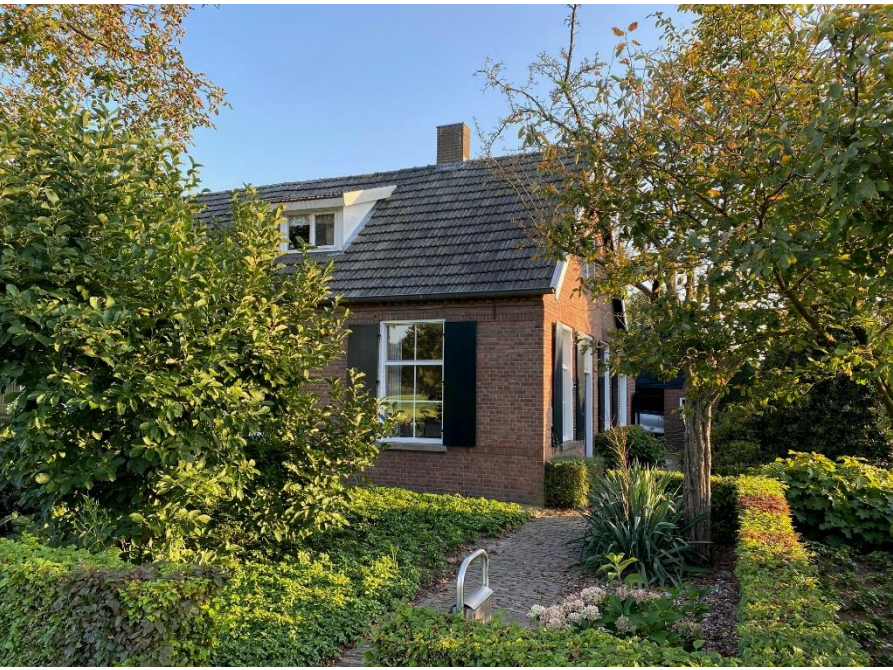
*Ensemblewaarde met voortuin, zadeldak met zwarte muldenpannen*

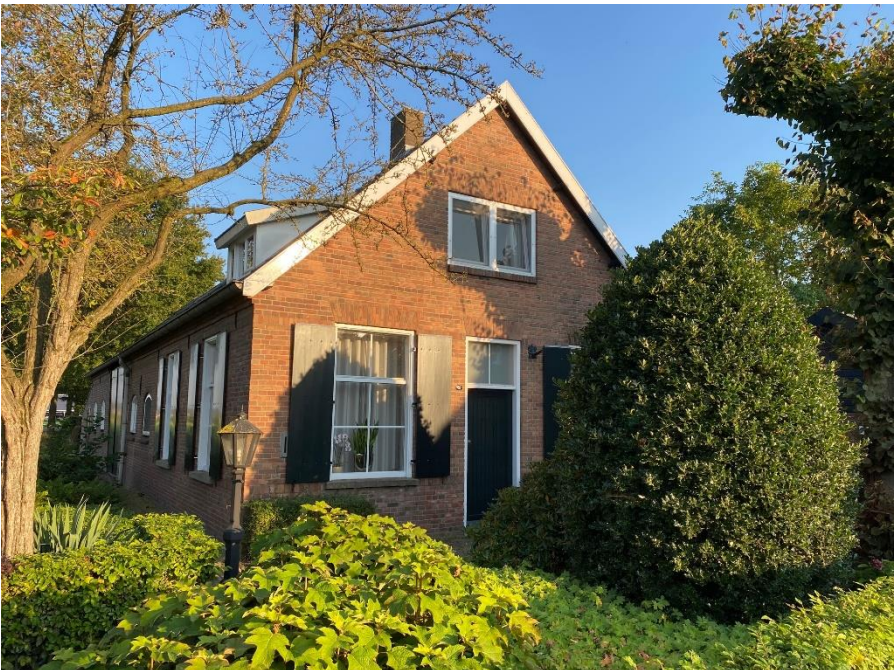
*Voordeur op zijgevel, ensemblewaarde met voortuin*
