## **HISTORISCH ONDERZOEK**

## **LANDGOED GORP & ROOVERT TE HILVARENBEEK**

Rapport: Historisch onderzoek voor Landgoed Gorp & Rovert te Hilvarenbeek

Rapportnummer: 3554bo0112

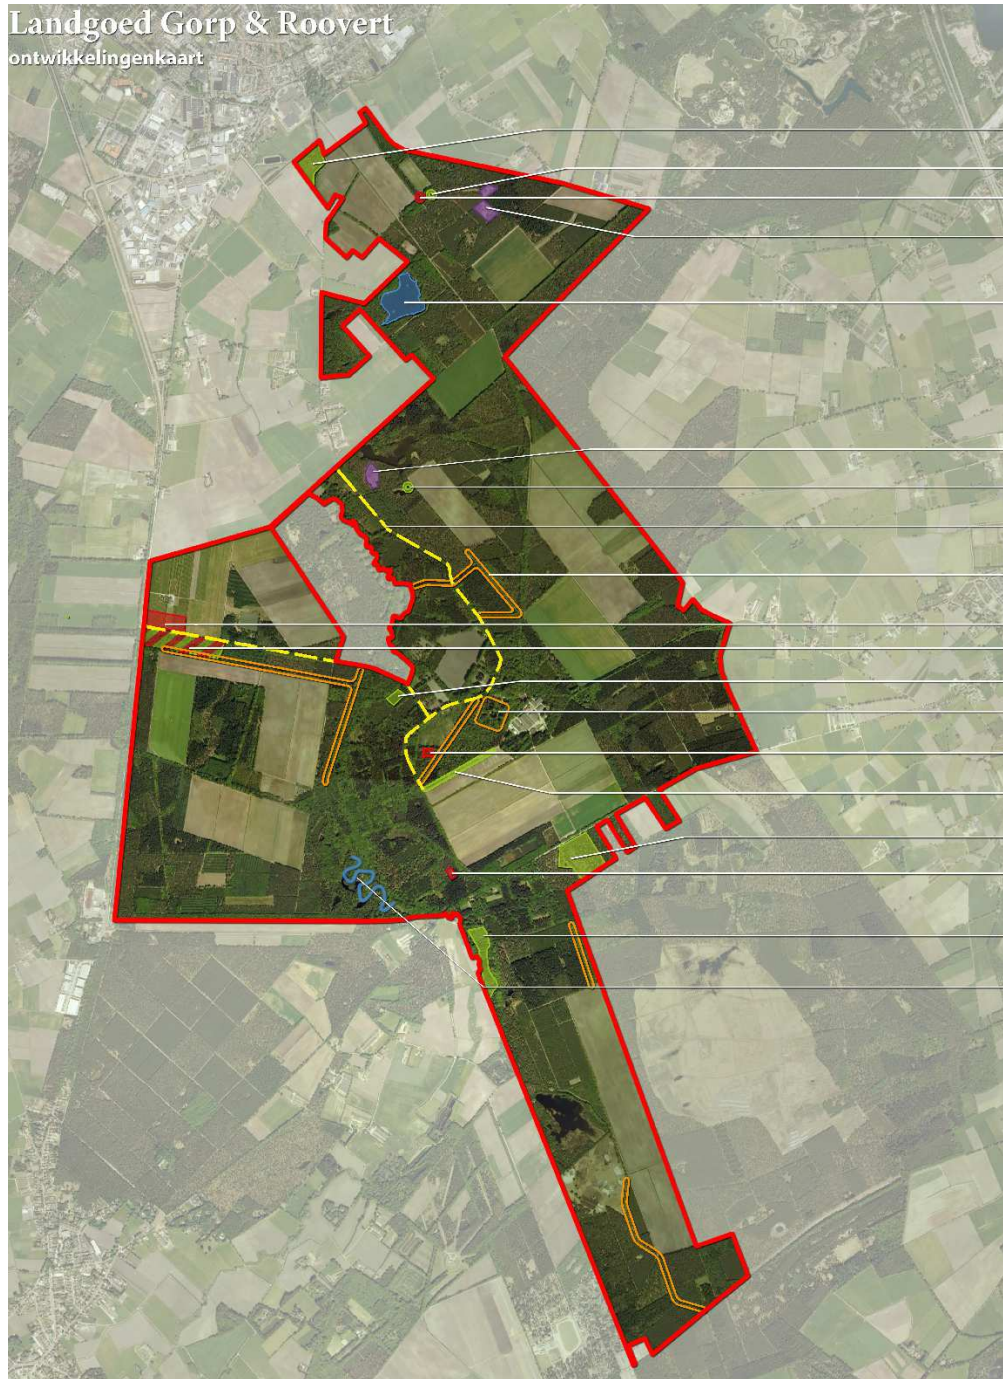
## ontwikkelingenkaart

- omvorming agrarisch perceel naar natuur: vochtig hooiland (3.1)
- vleermuizenkelder (3.4)
- slopen bestaand pompgebouw (5.3)
- creëren hei langs Beeksedijk (3.5)
- venherstel Bankven (1.4)
- herstel vochtige heide Haneven (1.3)
- herbenutten schuilkelder als vleermuizenkelder (3.4)
- aanleg fietspaden (4.3)
- herstel laanstructuren (6.1)
- realisatie recreatieve poort (4.1)
- realisatie klim- en educatiebos (4.2)
- omvorming bosperceel naar historische akkernatuur (3.2)
- herstel Warande (6.1)
- nieuwbouw langgevelboerderij (5.2)
- omvorming bosranden (3.3)
- gagelvelden opwaarderen (3.6)
- woonbestemming Roover'sche schuur (5.1)
- ontwikkelen vochtig hakhout en middenbos (1.2)
- herstel meandering Leij (1.1)
