**verkennend bodemonderzoek**  
**Rooversdijk 2a te Hilvarenbeek**

*Projectnaam* Rooversdijk 2a te Hilvarenbeek  
*Projectnummer* B3207

*Status* Definitief  
*Versie* 4

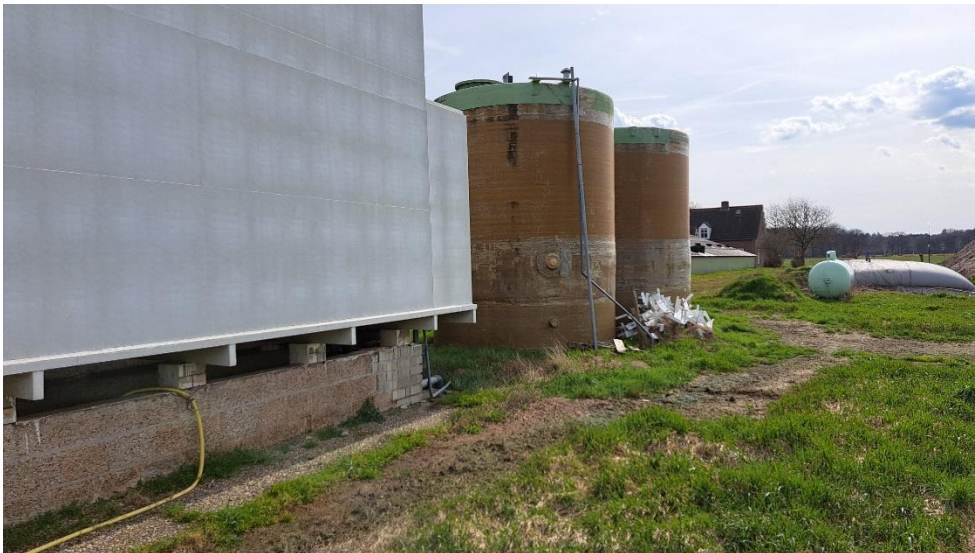
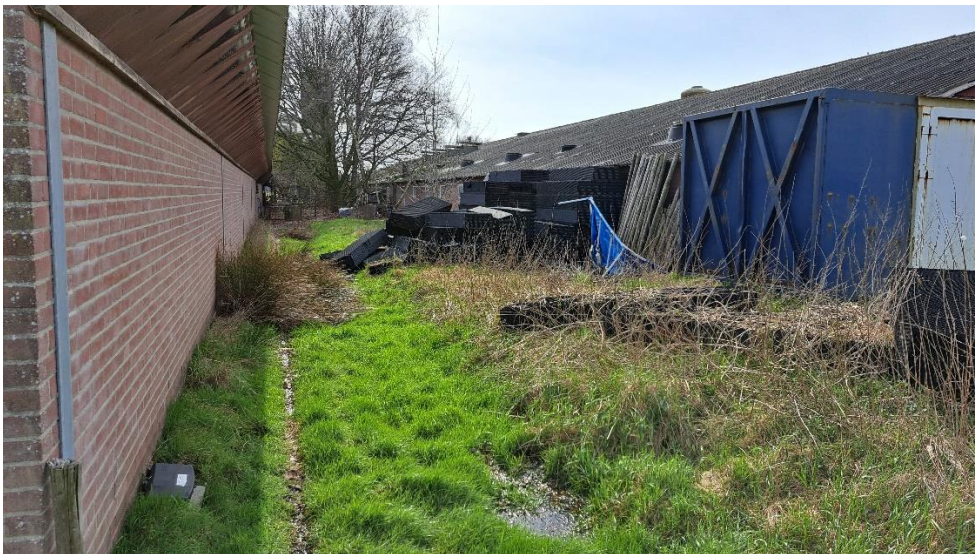
Spuiwateropslag van de chemische luchtwater in polyester silo's

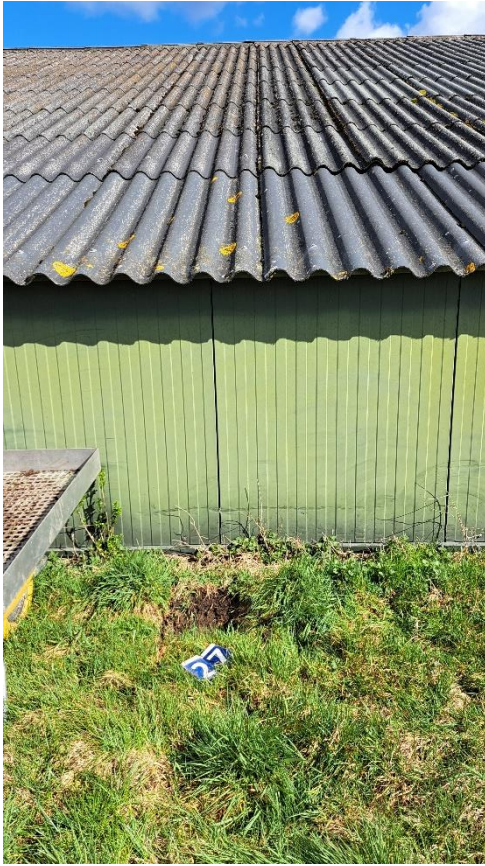
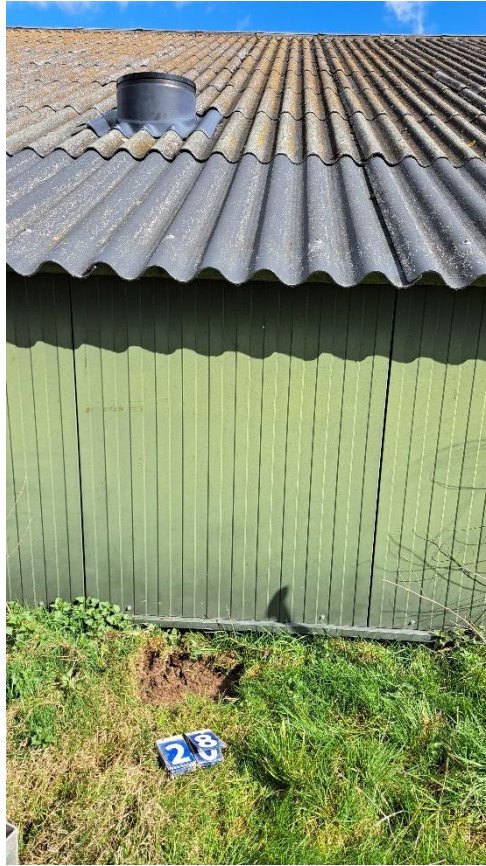
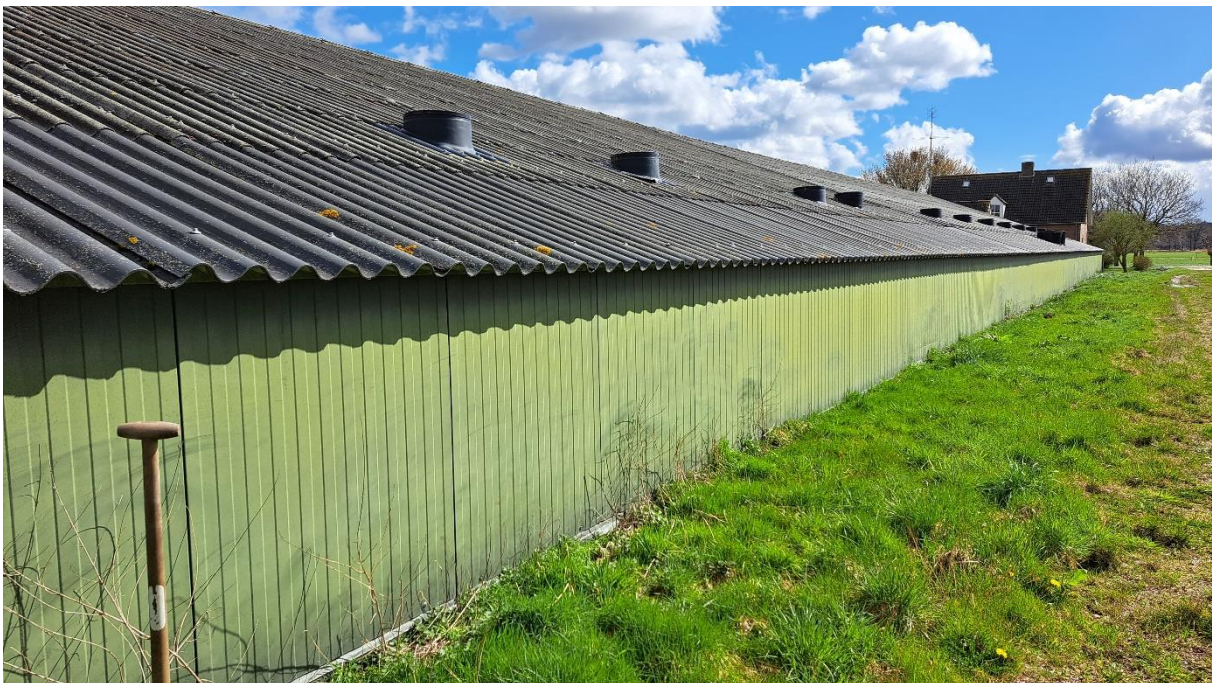
### Druppelzone gedeelte van de stal 1

Stal 1: druppelzone westzijde (deels uitgevoerd met asbesthoudende golfplaten zonder goot en onverhard maaiveld)

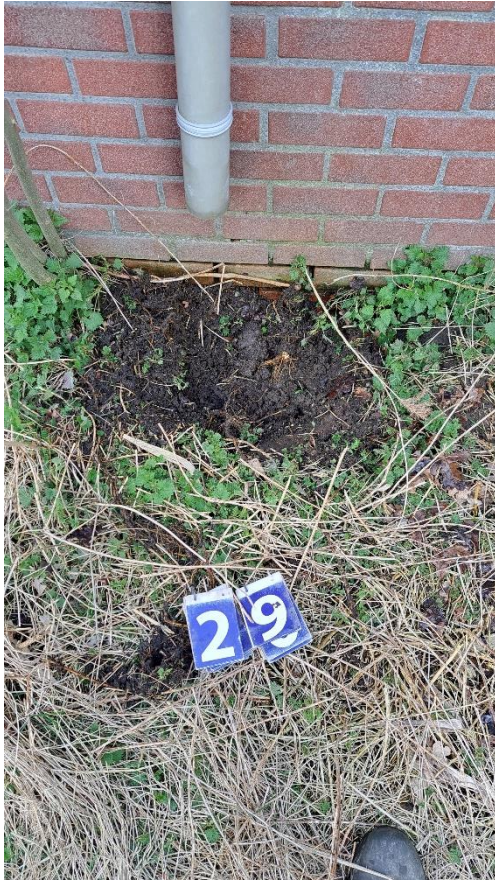
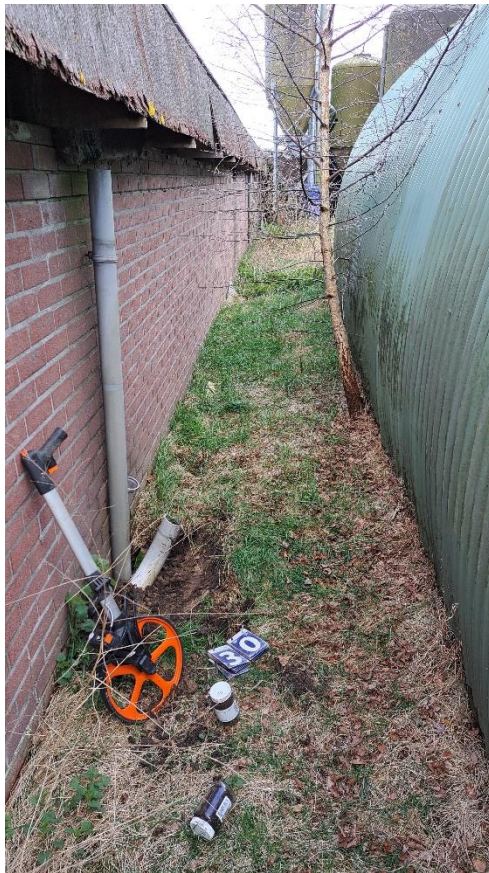
Lozingspunten 29 en 30

Stal 2: druppelzone oostzijde (uitgevoerd met asbesthoudende golfplaten zonder goot)  
2 lozingspunten aan de westzijde op onverhard maaiveld

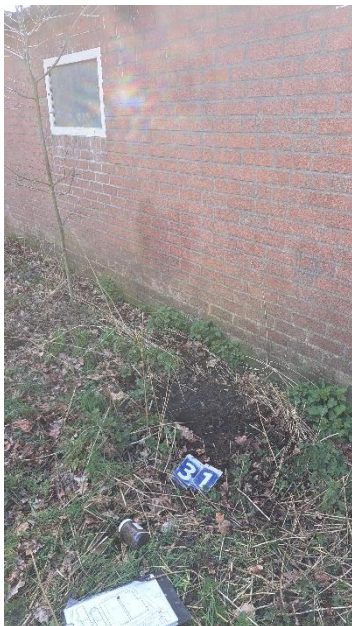
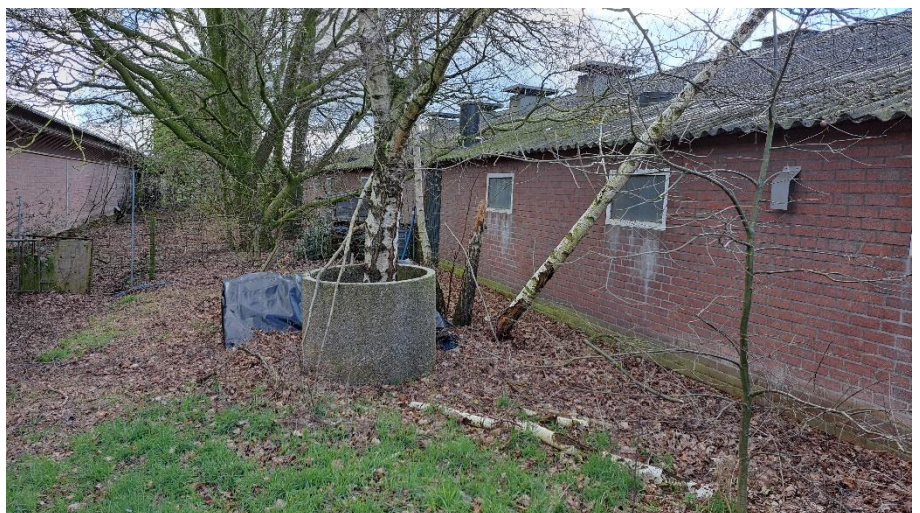
Druppelzone meetpunt 31

Na beoordeling van het rapport versie 2 door OMWB wordt deze motivatie als onvoldoende beschouwd en wordt de oostzijde van stal 2 als separate druppelzone onderzocht op asbest, PCB en SEM.
