## **Verkendend bodemonderzoek**

**Conform NEN 5740**

**Locatie:** Witvenstraat, naast nr. 29, Haghorst

**Projectnummer:** 21-398 VBO

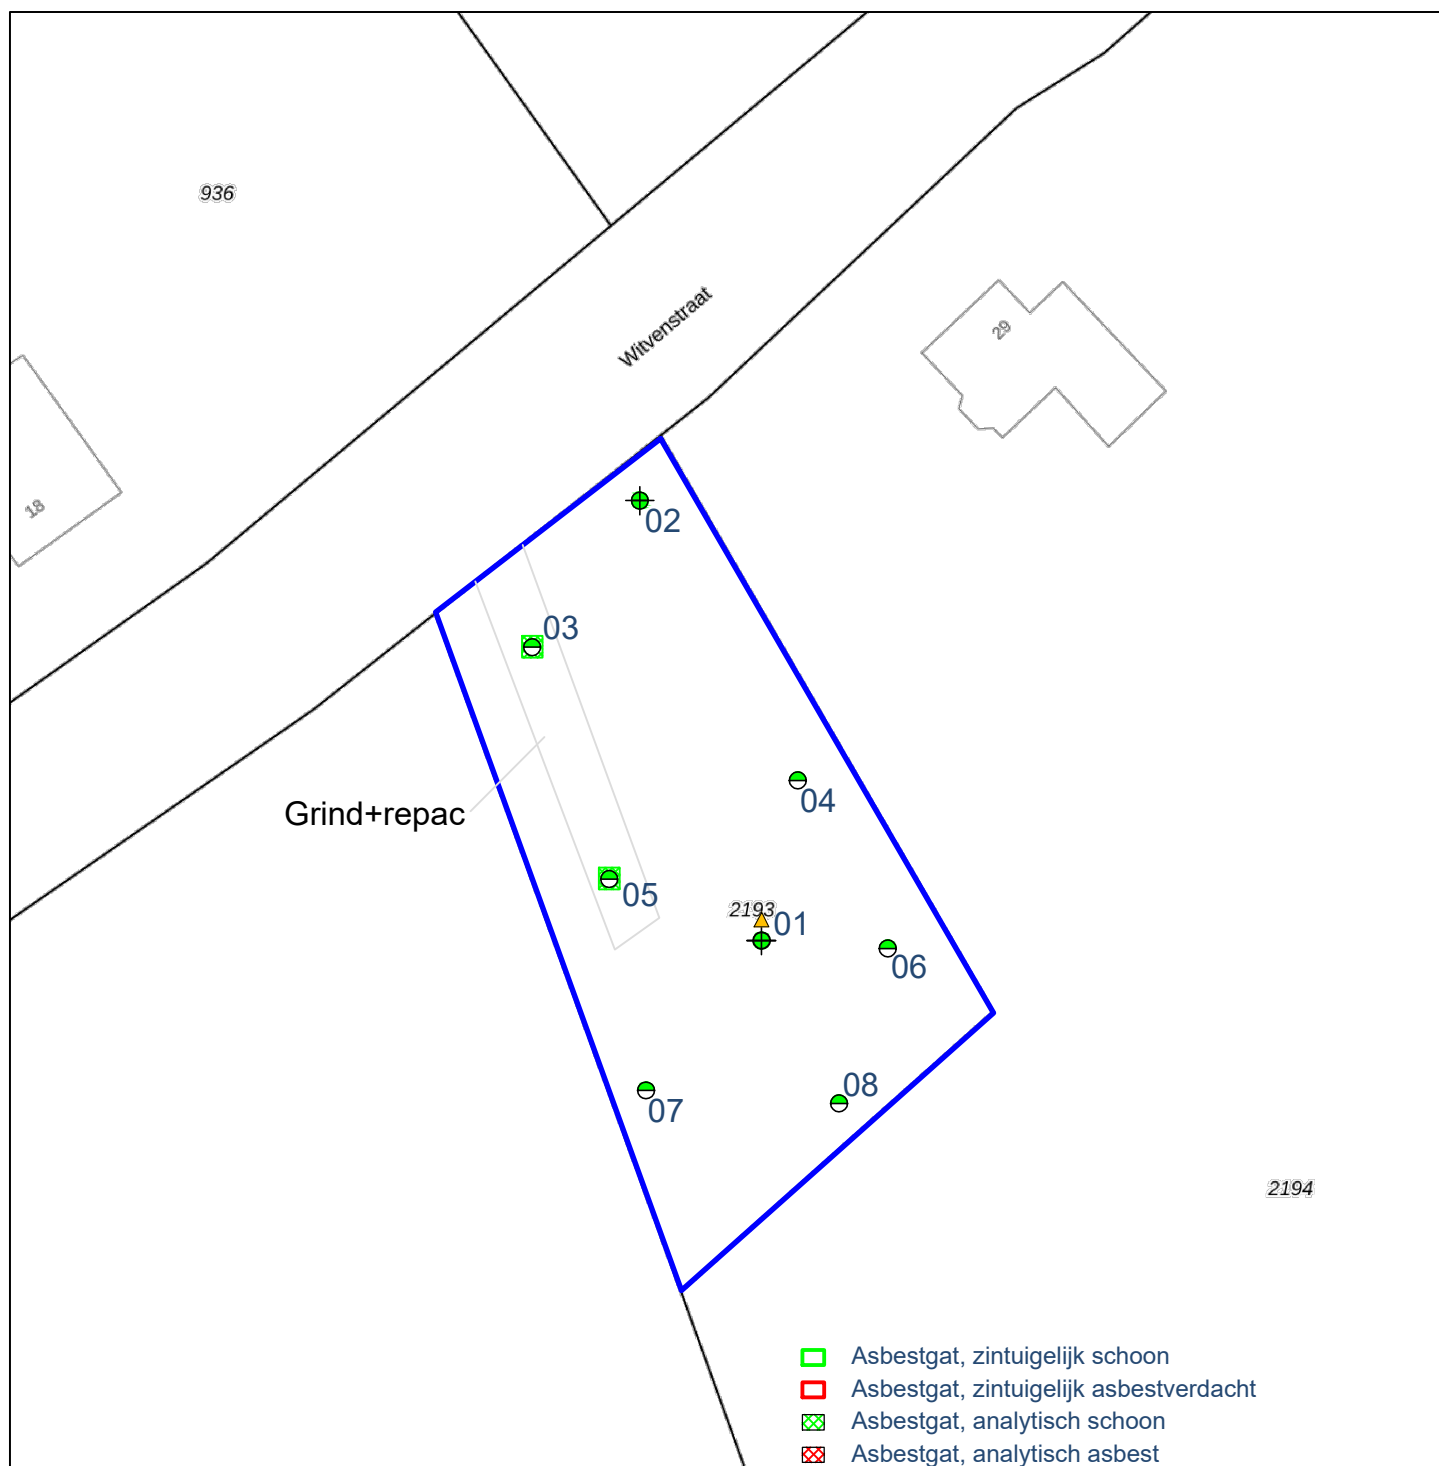
## **Bijlage 2.    Situatie uitgevoerde bodemonderzoek**

- Boring tot 0,5 m-mv
- ⊕ Boring tot 2,0 m-mv
- ⬆ Boring met peilbuis

- Analyse bovengrond
- ⊕ Analyse ondergrond
- Niet geanalyseerd

- ▲ Analyse grond(water) <Achtergrond-/Streefwaarde
- ▲ Analyse grond(water) >Achtergrond-/Streefwaarde
- ▲ Analyse grond(water) >Tussenwaarde
- ▲ Analyse grond(water) >Interventiewaarde
