**RAPPORT**  
**Verkennd bodemonderzoek**  
**Driehuizerweg 17**  
**te Haghorst**

Aeres Milieu projectnummer AM15345

| Soort onderzoek | : Verkennd bodemonderzoek |
| Adres onderzoekslocatie | : Driehuizerweg 17 te Haghorst |

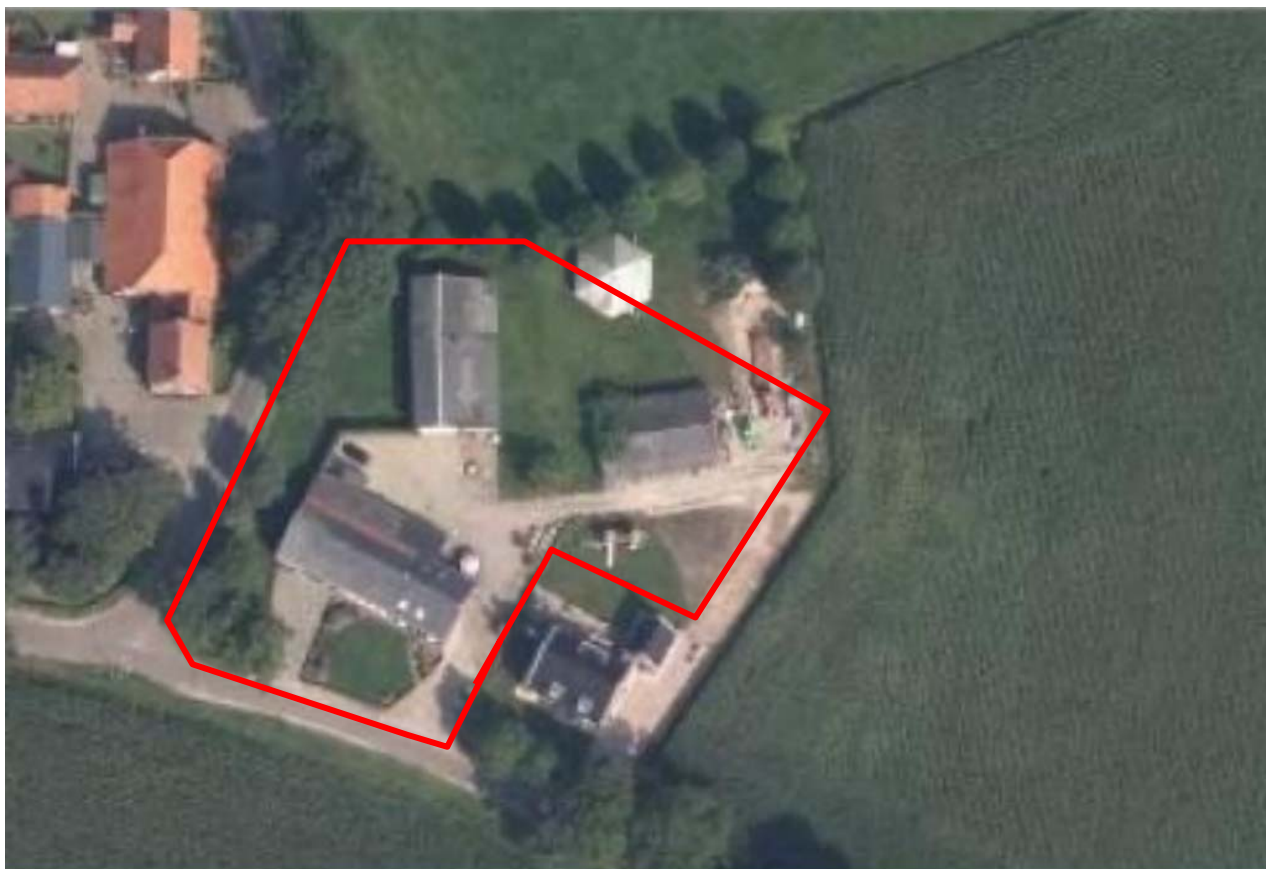
Afbeelding 1: globale begrenzing onderzoekslocatie (Bron luchtfoto: ruimtelijkeplannen.nl)

Op onderstaande luchtfoto is de globale begrenzing van de onderzoekslocatie weergegeven.

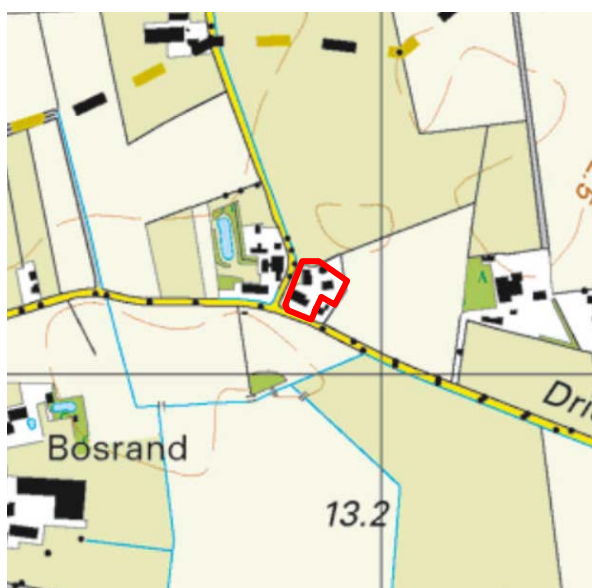
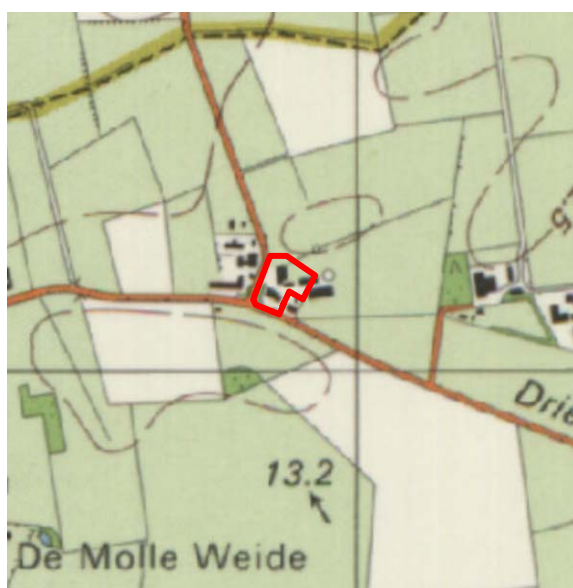
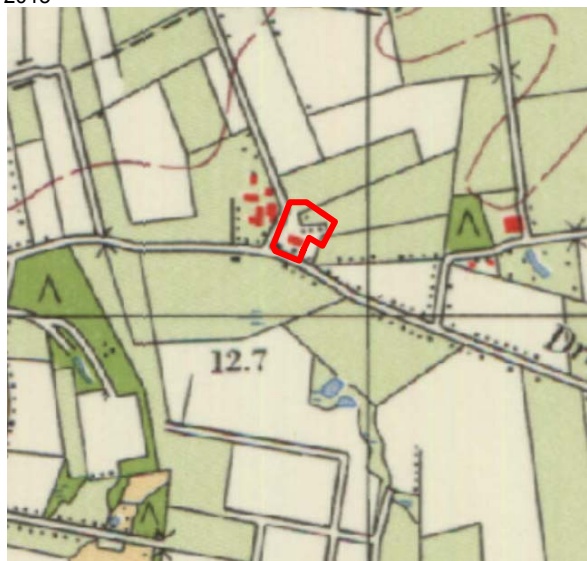
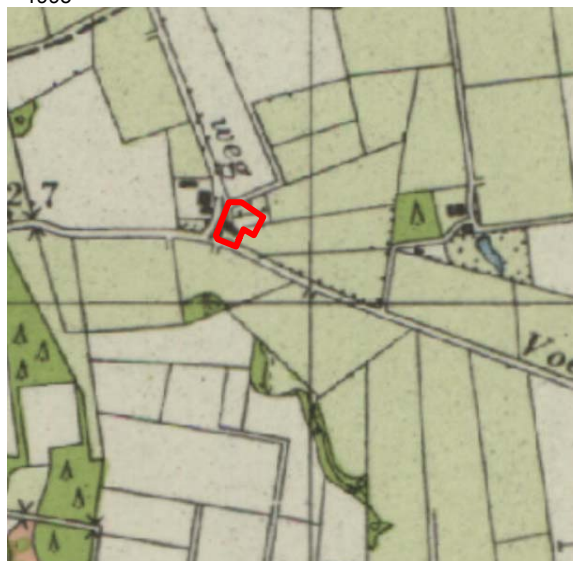
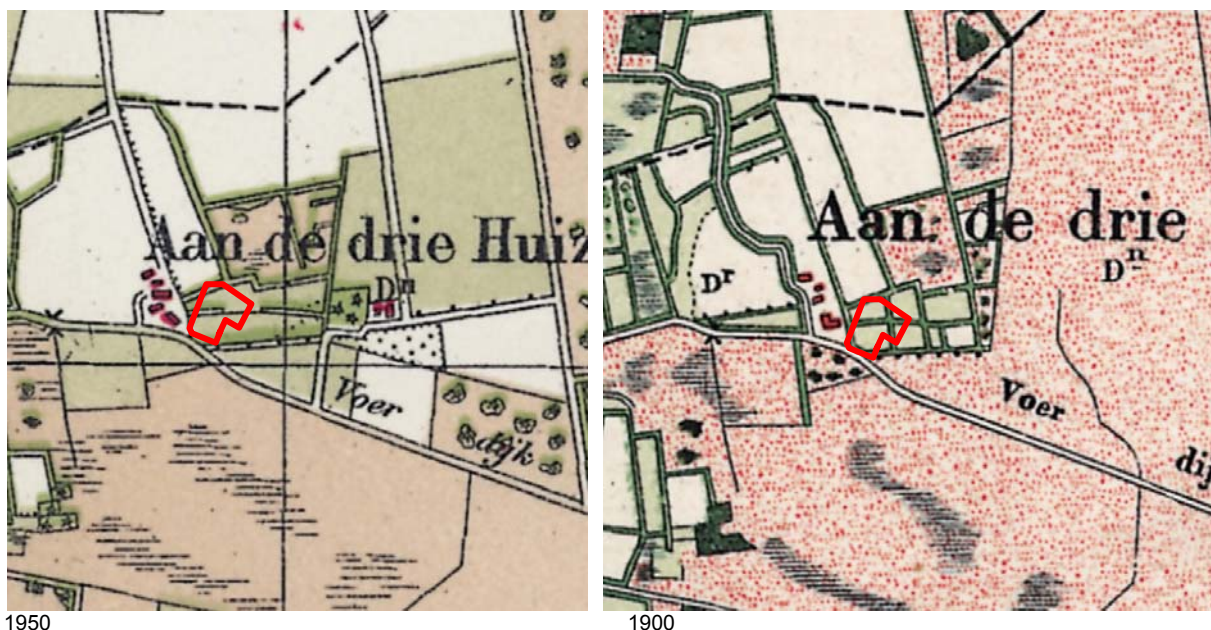
1950  
1900  
Afbeelding 2: geraadpleegde historische kaarten (Bron kaarten: watwaswaar.nl)

Uit kaartmateriaal van de geraadpleegde historische kaart [www.topotijdreis.nl] uit 1900 en 1950 is af te leiden dat de onderzoekslocatie niet is bebouwd. Op de kaart uit 1960 is de eerste bebouwing waarneembaar. Op de kaart uit 1995 is te zien dat de bebouwing op de locatie is uitgebreid. Op de kaart uit 2015 is de actuele situatie zichtbaar.

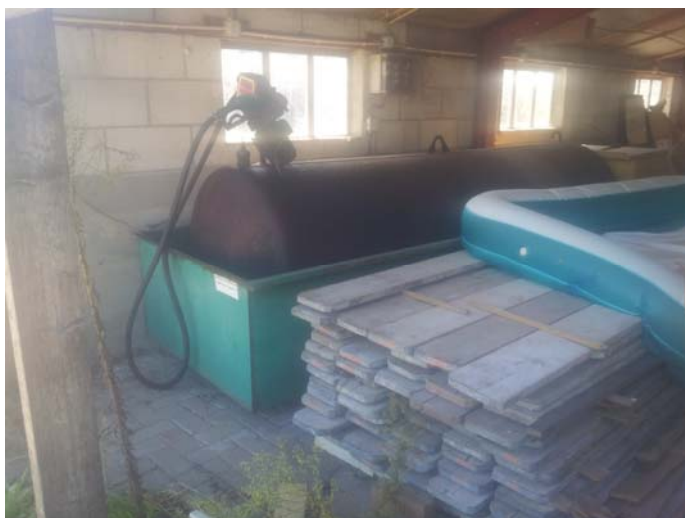
Afbeelding 3: bovengrondse brandstoftank met afnamepomp

Op de onderzoekslocatie is een woonhuis aanwezig, enkele (voormalige) agrarische opstallen en een hooimijt (niet meer als zodanig in gebruik). De meest noordelijk gelegen schuur heeft een oppervlakte van circa 20 x 12 m<sup>2</sup>. De dakbedekking bestaat uit asbestverdacht plaatmateriaal. De tweede, oostelijk op de onderzoekslocatie gesitueerde schuur heeft een oppervlakte van circa 15 x 10 m<sup>2</sup>. De dakbedekking van deze schuur bestaat ook uit asbestverdacht plaatmateriaal. In deze schuur is een bovengrondse brandstoftank aanwezig met afnamepomp. De tank is geplaatst in een lekbak (zie afbeelding 3).

De bovengrond te plaatse van de bovengrondse brandstoftank zal worden onderzocht op minerale olie.

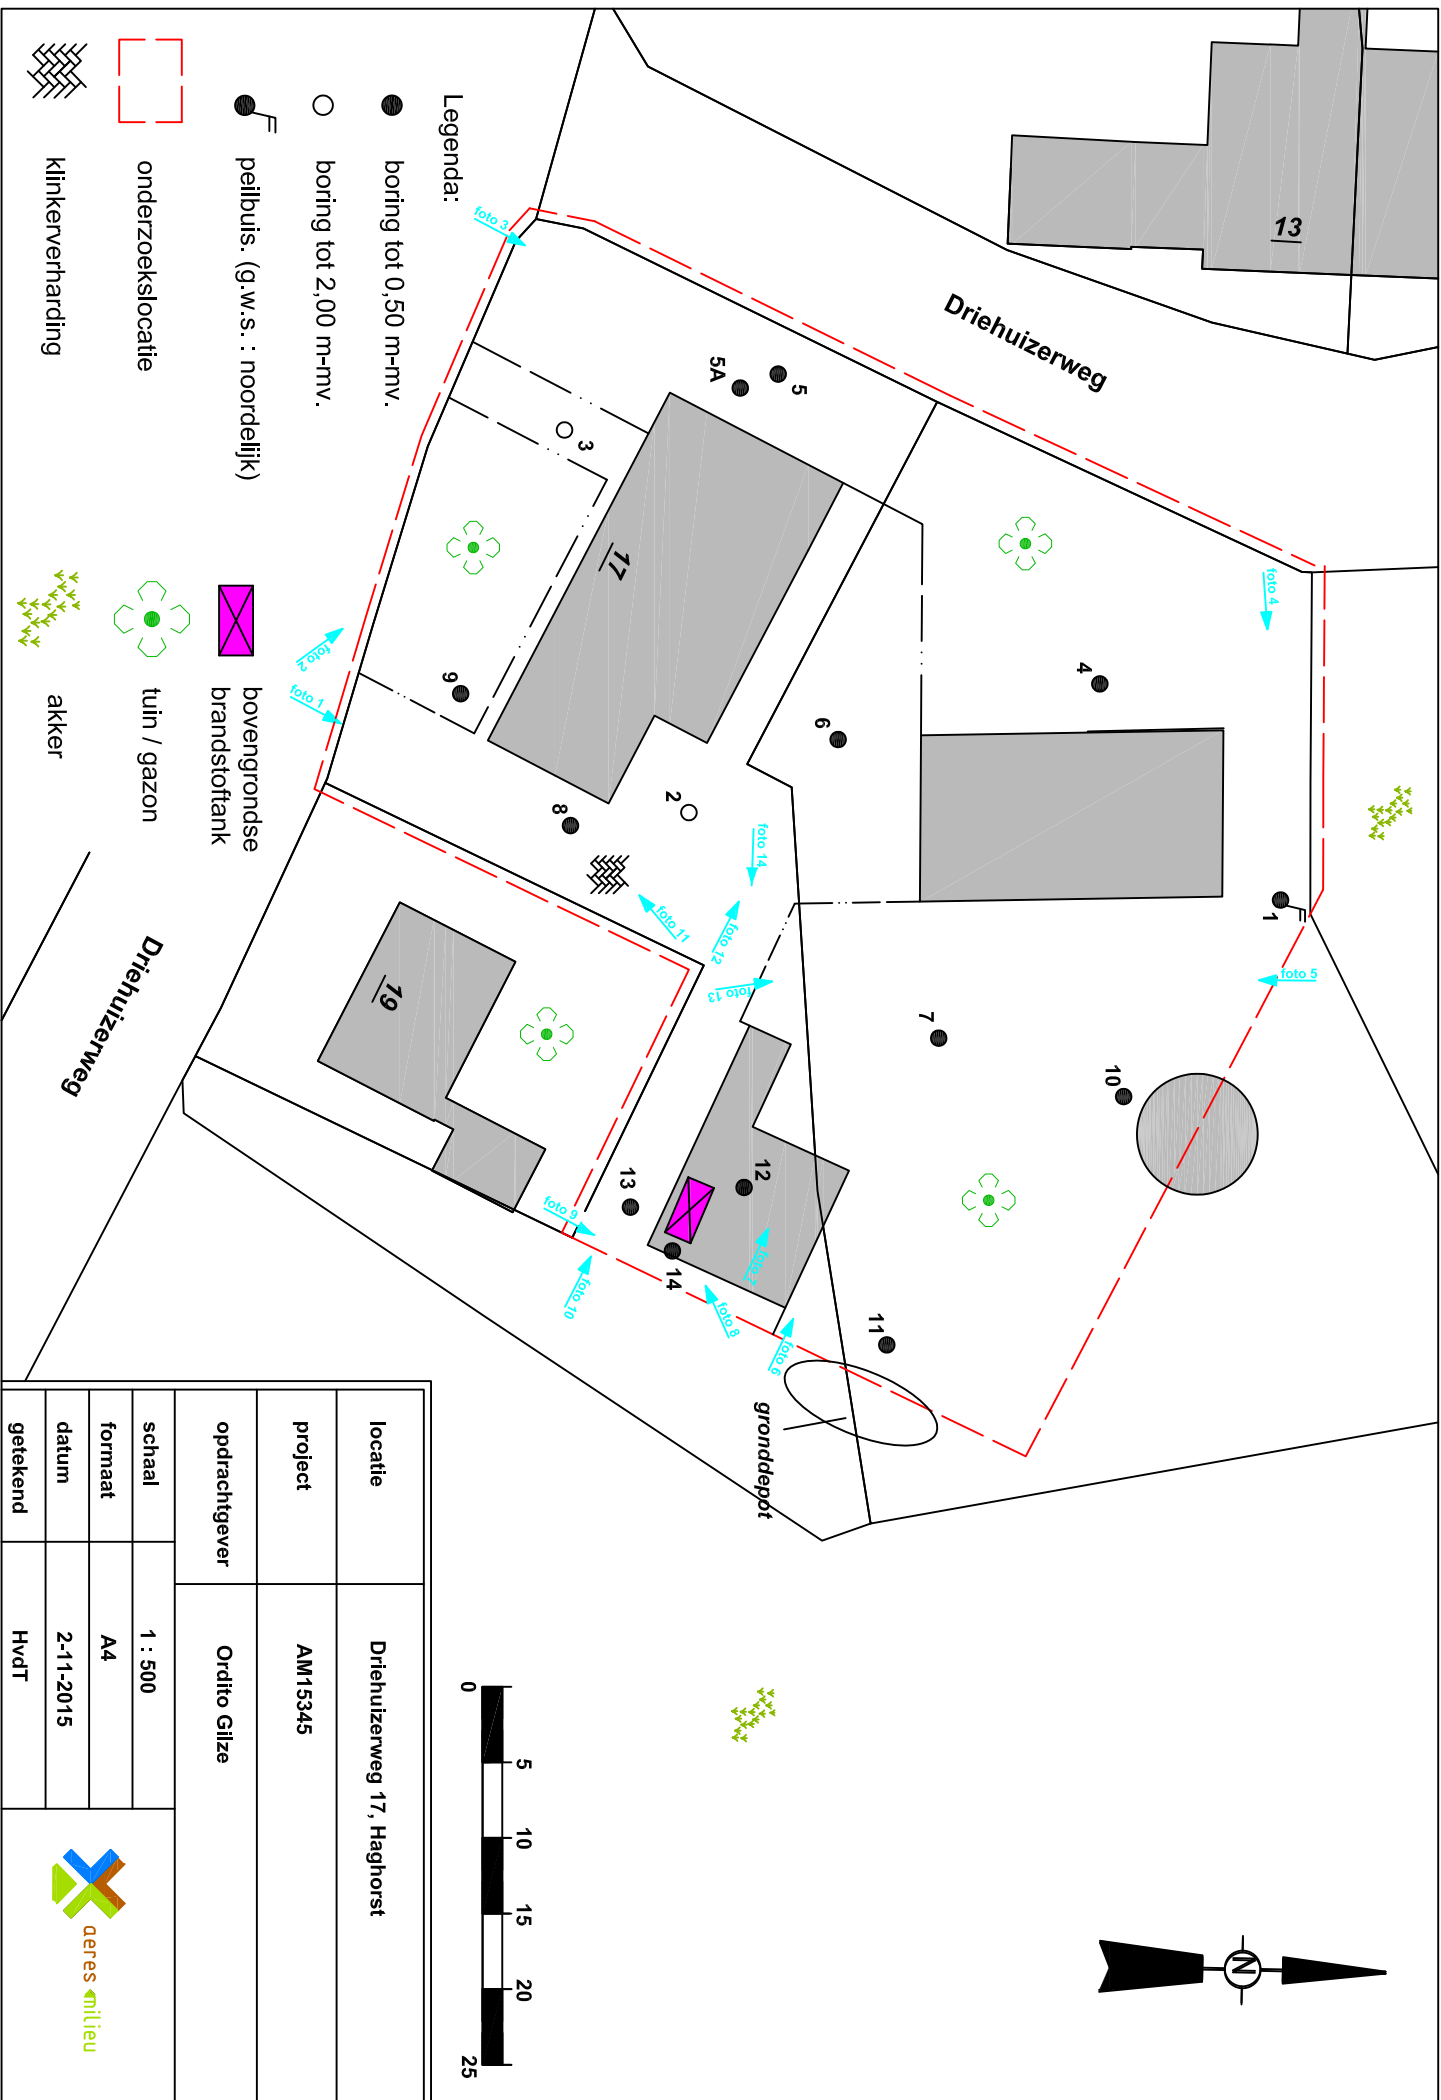
Situatietekening onderzoekslocatie met boorpunten

De boringen zijn verricht met behulp van de Edelmanboor ( $\varnothing$  7 of 10 cm). Zie voor de boorpuntlocaties bijlage 3.

Gebaseerd op de diepte en stroming van het freatisch grondwater is een boring afgewerkt met een peilbuis (zie bijlage 2). Deze is benedenstrooms op de onderzoekslocatie geplaatst, ter plaatse van boorpunt 1. De bovenkant van het peilbuisfilter is onder de aangetroffen grondwaterstand geplaatst. Het filter bevindt zich van 1,9 – 2,9 meter beneden maaiveld. Tijdens de installatie van de peilbuis is geen werkwater gebruikt.

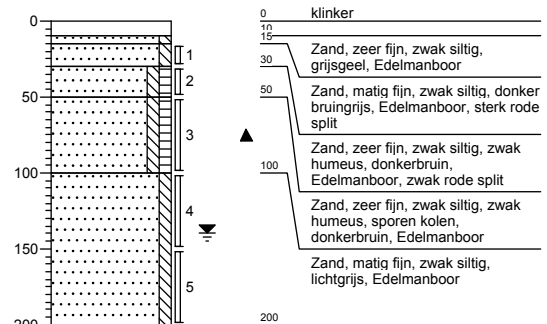
**Boring: 2**

| Boring | Dieptetraject [m-mv.] | Zintuiglijke waarneming |
|---|---|---|
| 2 | 0,15 – 0,3<br>0,3 – 0,5 | Sterke bijmenging met rode split<br>Zwakke bijmenging met rode split |

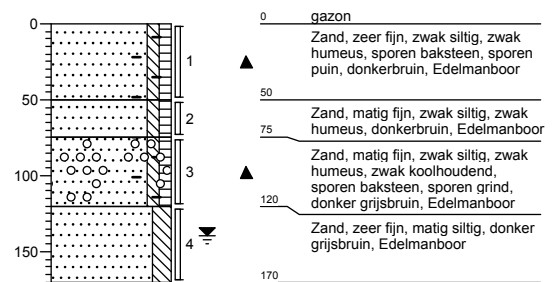
**Boring: 4**

| Boring | Dieptetraject [m-mv.] | Zintuiglijke waarneming |
|---|---|---|
| 4 | 0 – 0,5<br>0,75 – 1,2 | Sporen baksteen, sporen puin<br>Zwak koolhoudend, sporen baksteen |

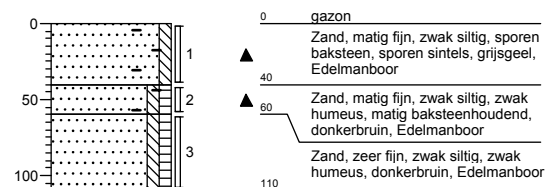
**Boring: 5A**

| Boring | Dieptetraject [m-mv.] | Zintuiglijke waarneming |
|---|---|---|
| 5A | 0 – 0,4<br>0,4 – 0,6 | Sporen baksteen, sporen sintels<br>Matig baksteenhoudend |

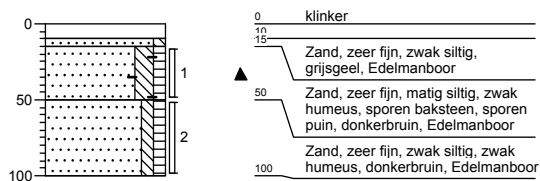
**Boring: 8**

| Boring | Dieptetraject [m-mv.] | Zintuiglijke waarneming |
|---|---|---|
| 8 | 0,15 – 0,5 | Sporen baksteen, sporen puin |

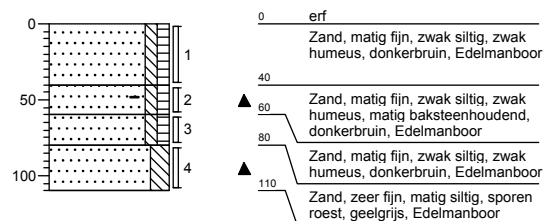
**Boring: 9**

| Boring | Dieptetraject [m-mv.] | Zintuiglijke waarneming |
|---|---|---|
| 9 | 0,4 – 0,6 | Matig baksteenhoudend |

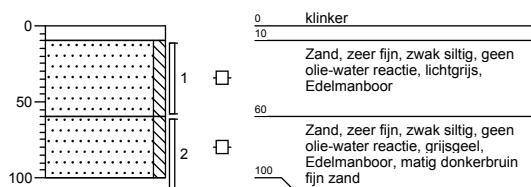
## Boring: 14

| Boring | Dieptetraject [m-mv.] | Zintuiglijke waarneming |
|---|---|---|
| 14 | 0,1 – 0,6 | Geen olie-water reactie |
