## **Historisch bodemonderzoek**

Driehuizerweg ong. te Haghorst  
(Gemeente Hilvarenbeek)

Rapportnummer: E185597.003/FPA

Datum: 16 november 2018

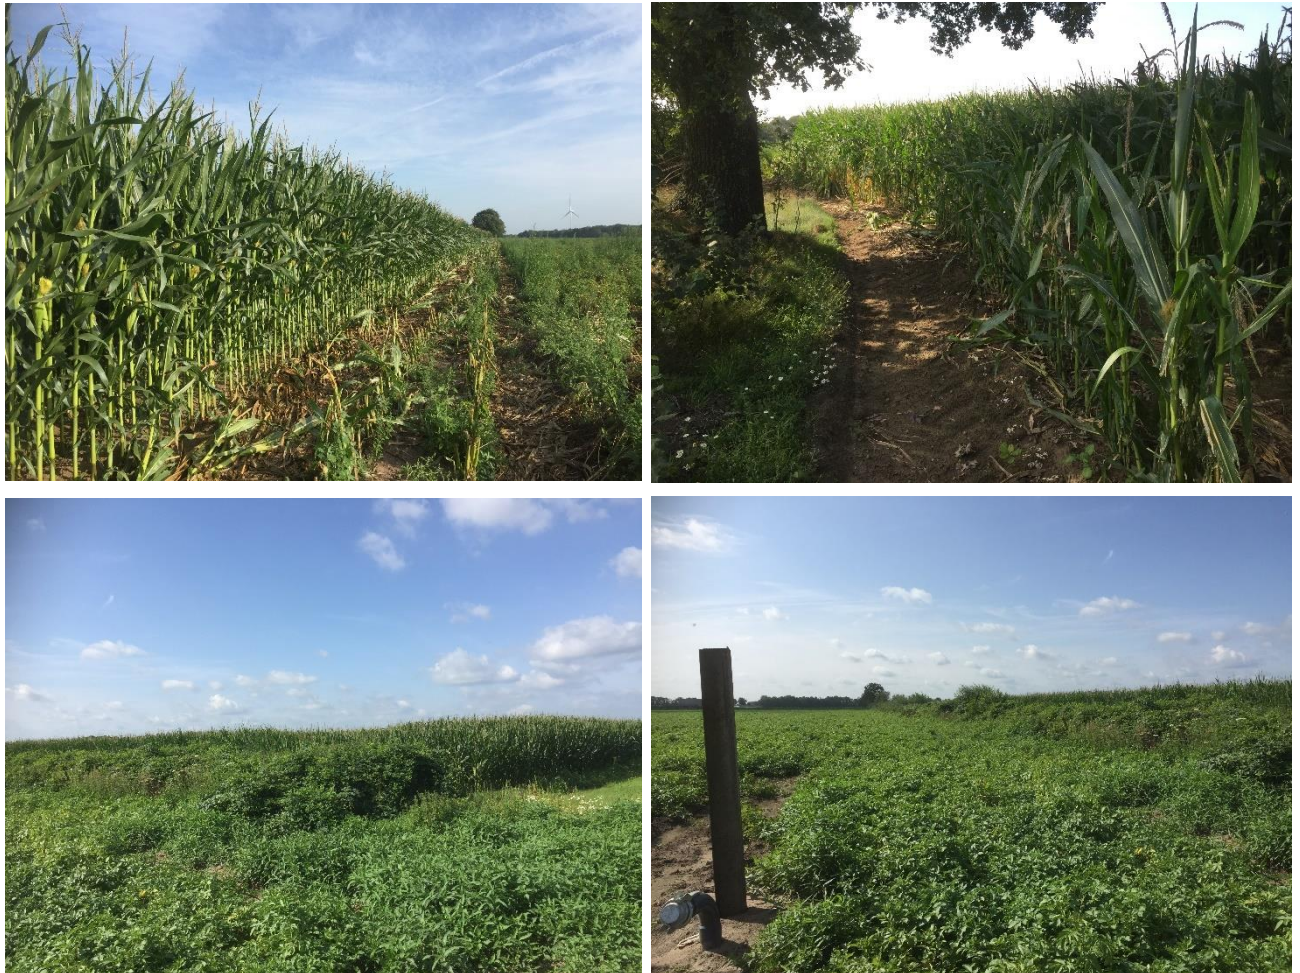
**Figuur 2: huidige situatie (4 foto's)**

De onderzoekslocatie betreft een aantal agrarische percelen aan de Driehuizerweg te Haghorst. De directe omgeving van de onderzoekslocatie bestaat hoofdzakelijk uit agrarische percelen. Ten oosten van de onderzoekslocatie een woonwijk gelegen. De onderzoekslocatie is buiten de bebouwde kom gelegen. Voor een indruk van de onderzoekslocatie wordt verwezen naar figuur 2 en de situatietekening in bijlage 2.
