# **Elevatorpitch voor Lage Haghorst 14**

**oktober 2012**

## Lage Haghorst 14

**Verzoek om deze restauratie te realiseren**

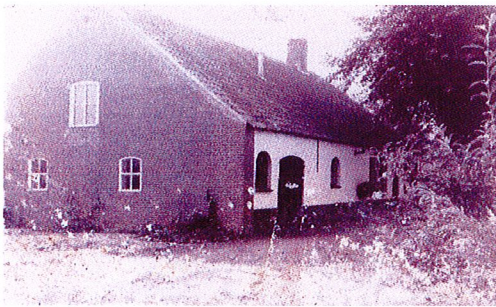
2

De boerderij is sinds ongeveer 1957 18,33 meter lang en 9.11 meter breed (exclusief bakhuis)

Sinds 1832 is de boerderij in ongeveer dezelfde staat gebleven tot ongeveer 1957. Wel was er een aanbouw gemaakt aan de achterzijde voor de bakoven, die thans nog aanwezig is. Rond 1957 is het schuurgedeelte echter ingestort en niet herbouwd. Hierdoor werden de afmetingen van de bouw (woongedeelte en stalgedeelte) 18,33 meter lang en 9.11 meter breed (exclusief bakhuis).

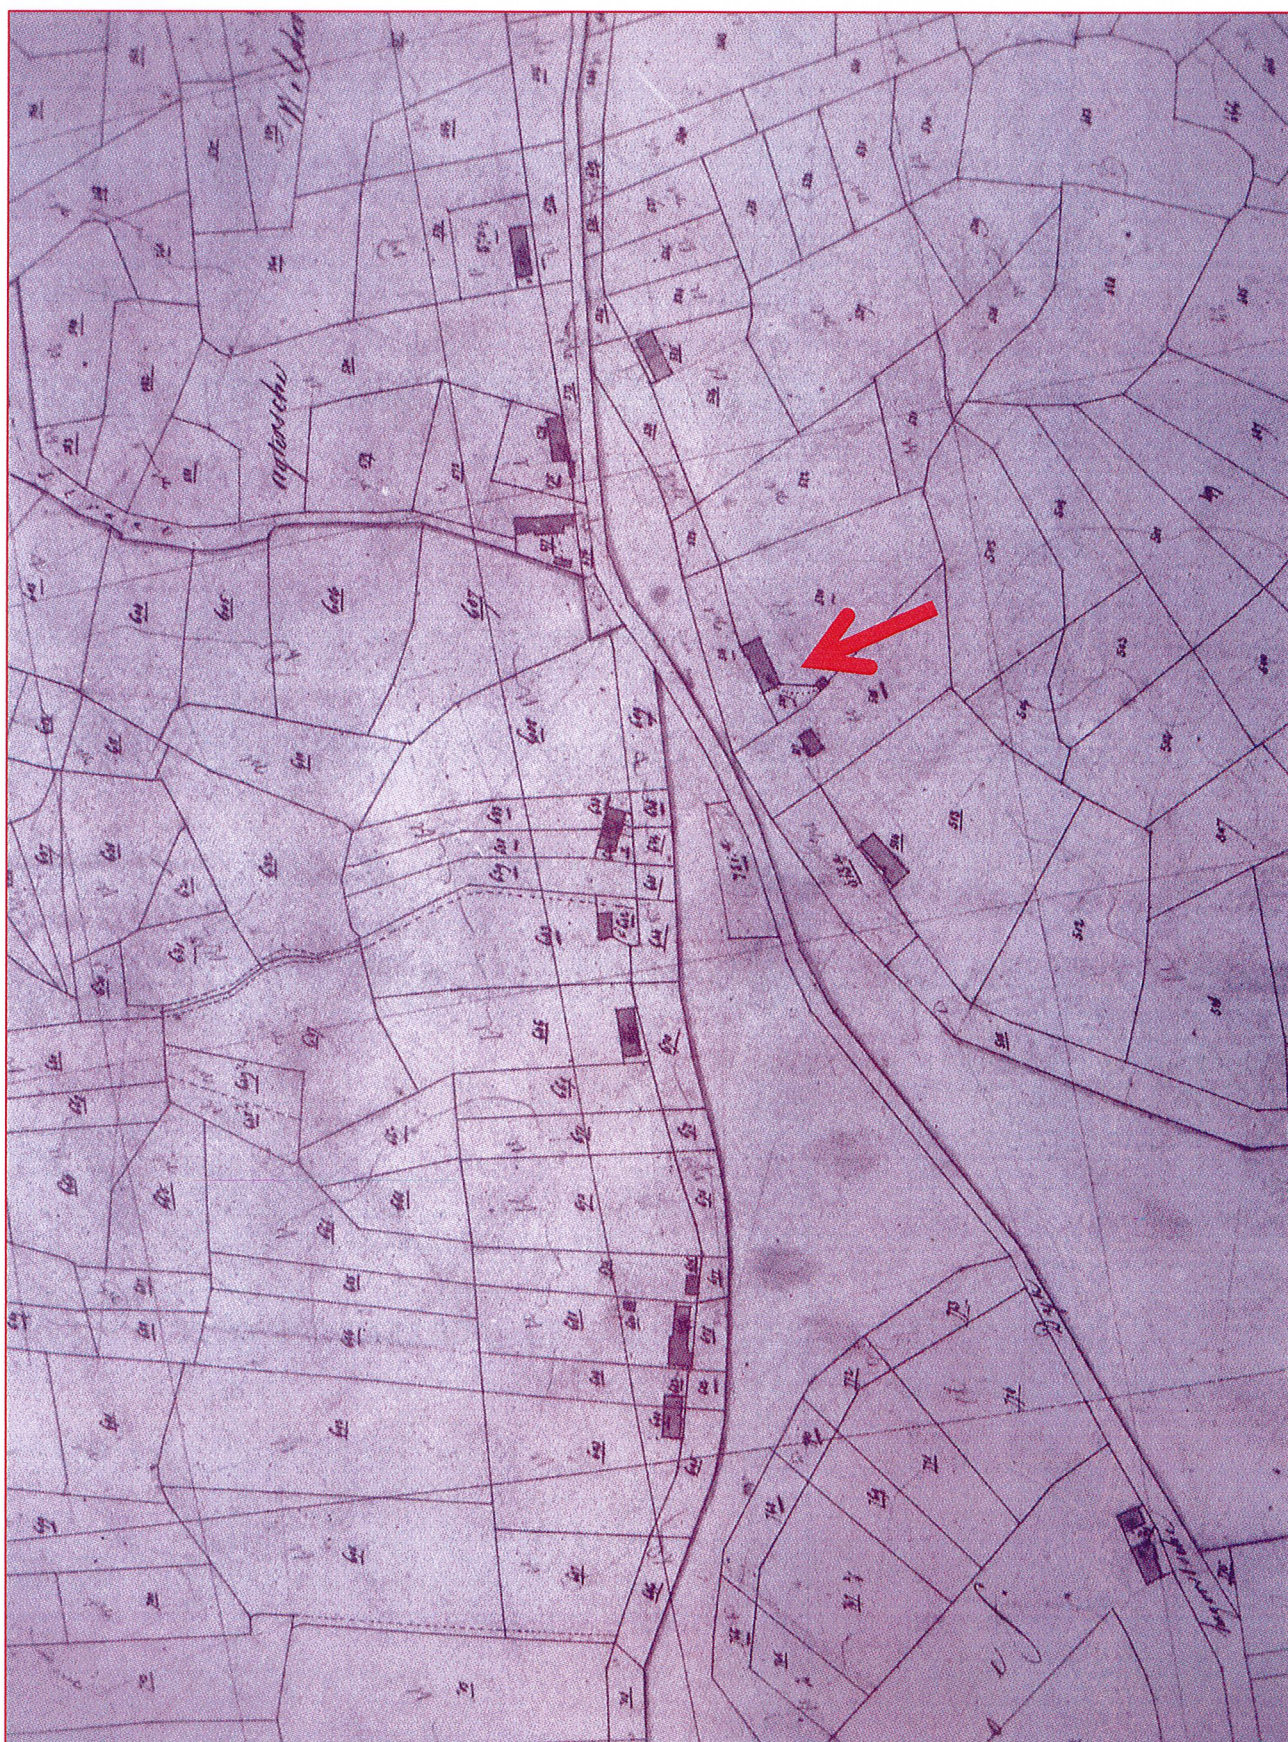
## Bijlage 1

Kopie van kadasterkaart uit 1832, Haghorstsedijk (Lage Haghorst)

Op de kadasterkaart van 1832 (zie bijlage 1) is de boerderij van (tegenwoordig) Lage Haghorst 14 reeds zichtbaar en onderdeel van een buurtschap.

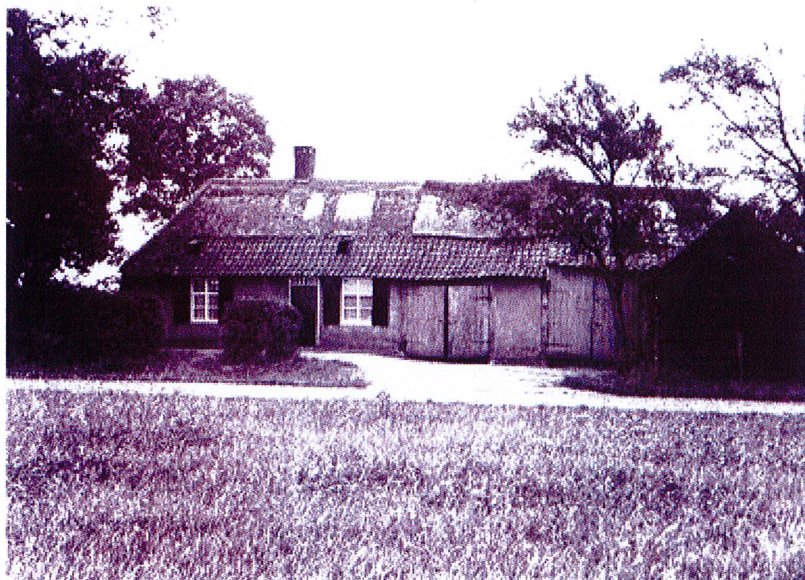
Waterstraat Diessen (gesloopt)

duidelijk zichtbaar de  
driedeling van de gevel:  
woonhuis, stal en schuur met  
verhoogde deuren

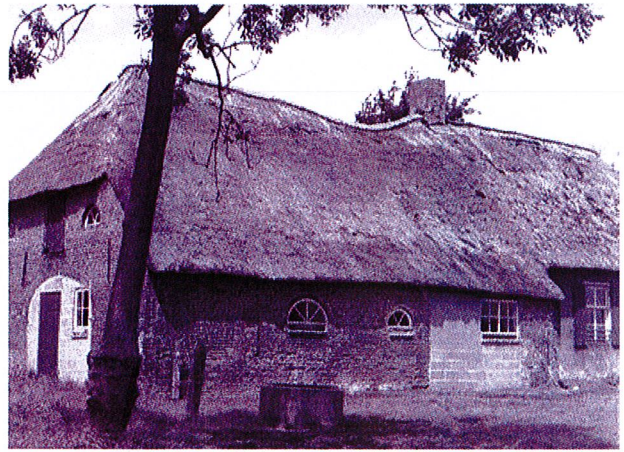
### Broekstraat Tilburg

grote verspringing van de voorkant met (dichtgemetselde) schuurdeuren, opgemetselde gevel met wolfeinde en hooiluik.

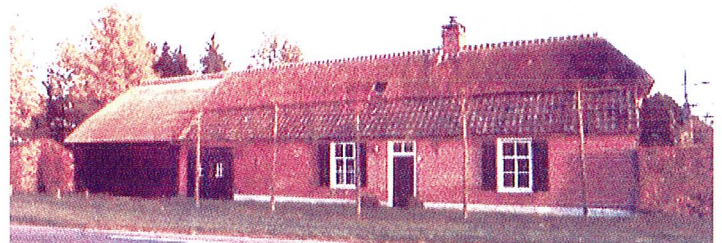
### Langereijt 6, Oostelbeers

- Woongedeelte, met voordeur en ramen met luiken
- Stal met lage, gebogen gedeelde deuren
- Schuur met hoge gedeelde deuren

Schuurgedeelte gepotdekselt. Beide korte gevels uitgevoerd met een wolfeind. zijgevel.

Kenmerkend is de volledige oriëntatie van woon- en bedrijfs gedeelte op de

Lengte:  $\pm 24,50$  meter

Breedte:  $\pm 6,30$  meter

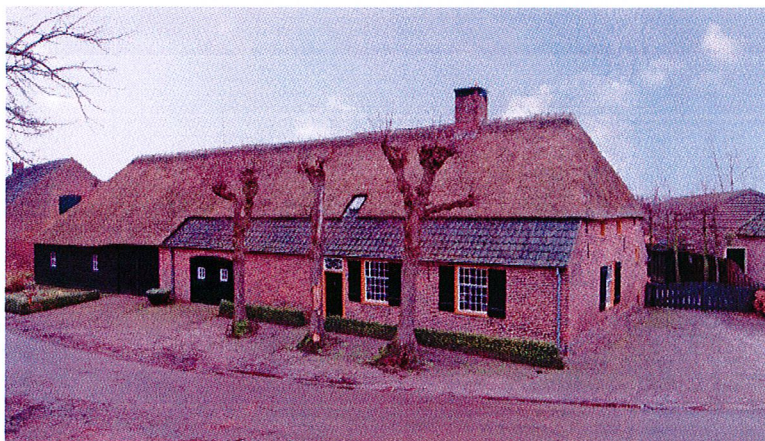
Straten 13 en 13A te Oirschot,  
Rijksmonument

Het betreft hier een gedeelde boerderij. Alleen de indeling van woonhuis en stal zijn bekend.

Oorspronkelijke indeling van het woonhuis nog goed bewaard gebleven.

Ook in dit geval de driedeling van het gebouw zichtbaar:

- woongedeelte, met voordeur en ramen met luiken
- Stal met lage, gebogen gedeelde deuren
- Schuur met hoge gedeelde deuren

Lengte:  $\pm 27,0$  tot  $\pm 28,7$  meter

Breedte: ± 9 meter

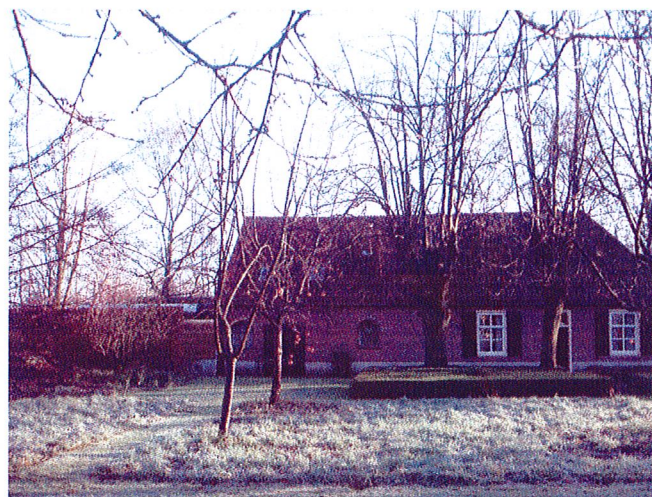
Lage Haghorst 14, Haghorst  
gemeentelijk monument

Beschrijving van de Monumentencommissie:  
'Kenmerkend is de volledige oriëntatie van woon- en bedrijfsgedeelte op de zijgevel. Er zijn sterke aanwijzingen dat de boerderij langer is geweest. Het achterste dwarsdeel met deeldeur ontbreekt, dat een essentieel onderdeel vormt van een langgevelboerderij.'

Er zijn sterke aanwijzingen te constateren, dat de boerderij langer is geweest.

De minuutplans van het kadaster uit de dertiger jaren van de negentiende eeuw laten dit zien, maar bovendien ontbreekt de achterste dwarsdeel met deeldeur, die een essentieel bestanddeel vormt van een langgevelboerderij.

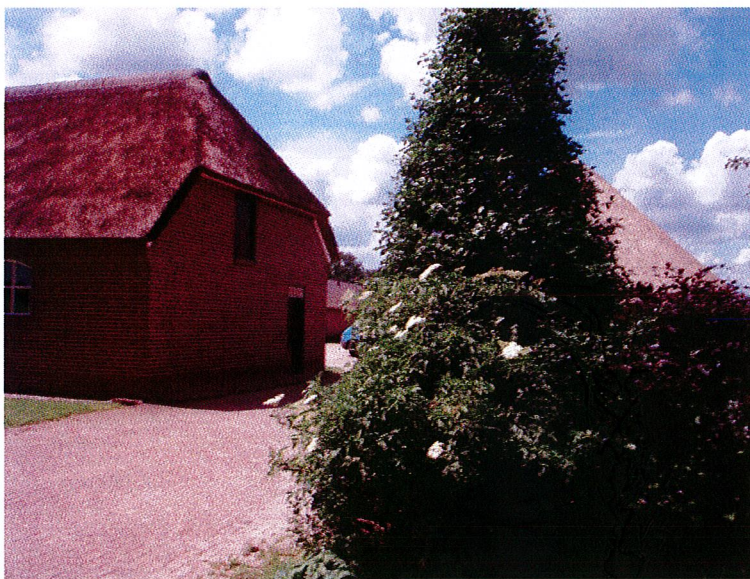
Het schuurgedeelte van beide boerderijen heeft een wolfeinde, en een loopdeur aan de korte kant.

Het is zeer waarschijnlijk dat het stalgedeelte eindigde in een wolfeinde. Dit type dak was gebruikelijk tot ongeveer 1900. Dit kon een lang schild zijn of een kort schild. De oude boerderijen die nog aanwezig zijn aan de Lage Haghorst zijn echter voorzien van een kort schild en een hooiluik (zie bijlage 5). Daarom hebben wij voor een gekozen voor een kort

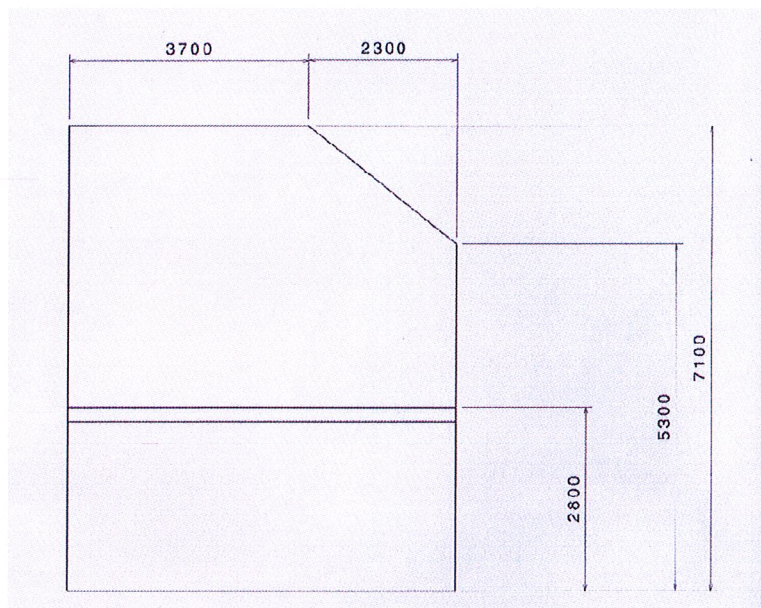
### Achterzijde: 5,20 meter

- Daklijn zelfde hoogte als gevellijn stal (achterzijde)
- Wanden gepotdekseld (zwart)
- Dak met pannen gedekt
