Milieutechniek Rouwmaat  
Groenlo bv

## Verkennd bodemonderzoek Tilburgseweg naast nr. 15 te Hilvarenbeek

**Rapportnummer : MT.16144 versie 2**

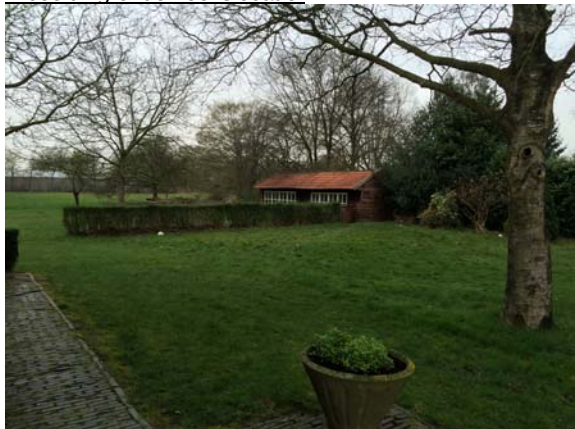
Figuur 1: Overzicht onderzoekslocatie

De locatie is gelegen in het buitengebied van de gemeente Hilvarenbeek. De onderzoekslocatie was ten tijde het onderzoek in gebruik als tuin. De locatie is gelegen ten zuiden van het woonhuis nummer 15. Op de locatie is een schuurtje aanwezig met een pannendak.

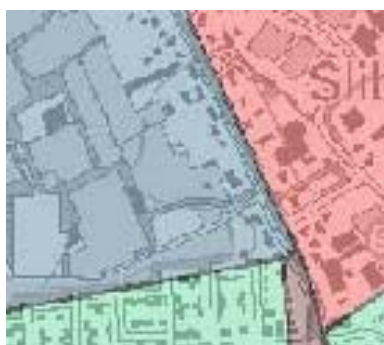
Figuur 2: bodemkwaliteitskaart

De gemeente Hilvarenbeek heeft een bodemkwaliteitskaart laten opstellen d.d. 29-10-2013 door Oranjewoud. Uit deze kaart blijkt dat de onderzoekslocatie is gelegen in de zone 0798: Agrarisch buitengebied. Volgens de bodemfunctiekaart is de locatie bestempeld als 'wonen'.

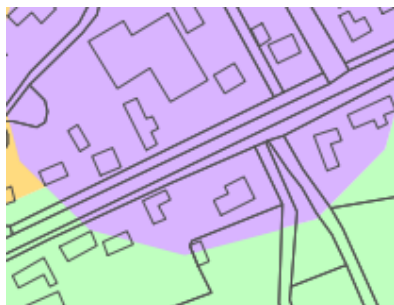
Figuur 4: Archeologische kaart

Uit deze kaart blijkt dat de locatie ligt binnen een zone waar een archeologische vindplaats bekend is. Als beleid hiervoor geldt dat deze behoudend dient te worden (in-situ). Indien dit niet mogelijk is, dient in een vroegtijdig stadium archeologisch onderzoek uitgevoerd te worden. Als ondergrens voor de omvang wordt hier 100 m<sup>2</sup> gehanteerd en als ondergrond voor de diepte van de ingreep wordt 10 cm gehanteerd. In de onderstaande afbeeldingen staat de kaart ten de legenda weergegeven.

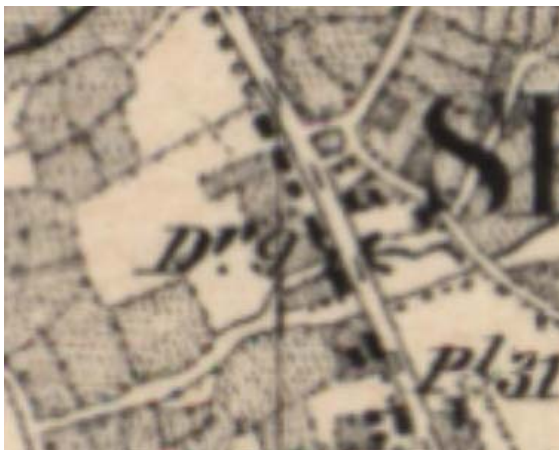
Figuur 5: Historische kaart (1895)

Uit historisch kaartmateriaal blijkt is te zien dat er mogelijk eind 1900 bebouwing op de locatie heeft gestaan. De kaarten zijn echter niet zo duidelijk dat exact is vast te stellen of de bebouwing ook op de locatie heeft gestaan, of alleen in de directe omgeving. Vanaf 1900 zijn de kaarten duidelijker en is te zien dat er bebouwing in de omgeving zichtbaar is, maar niet op de onderzoekslocatie.

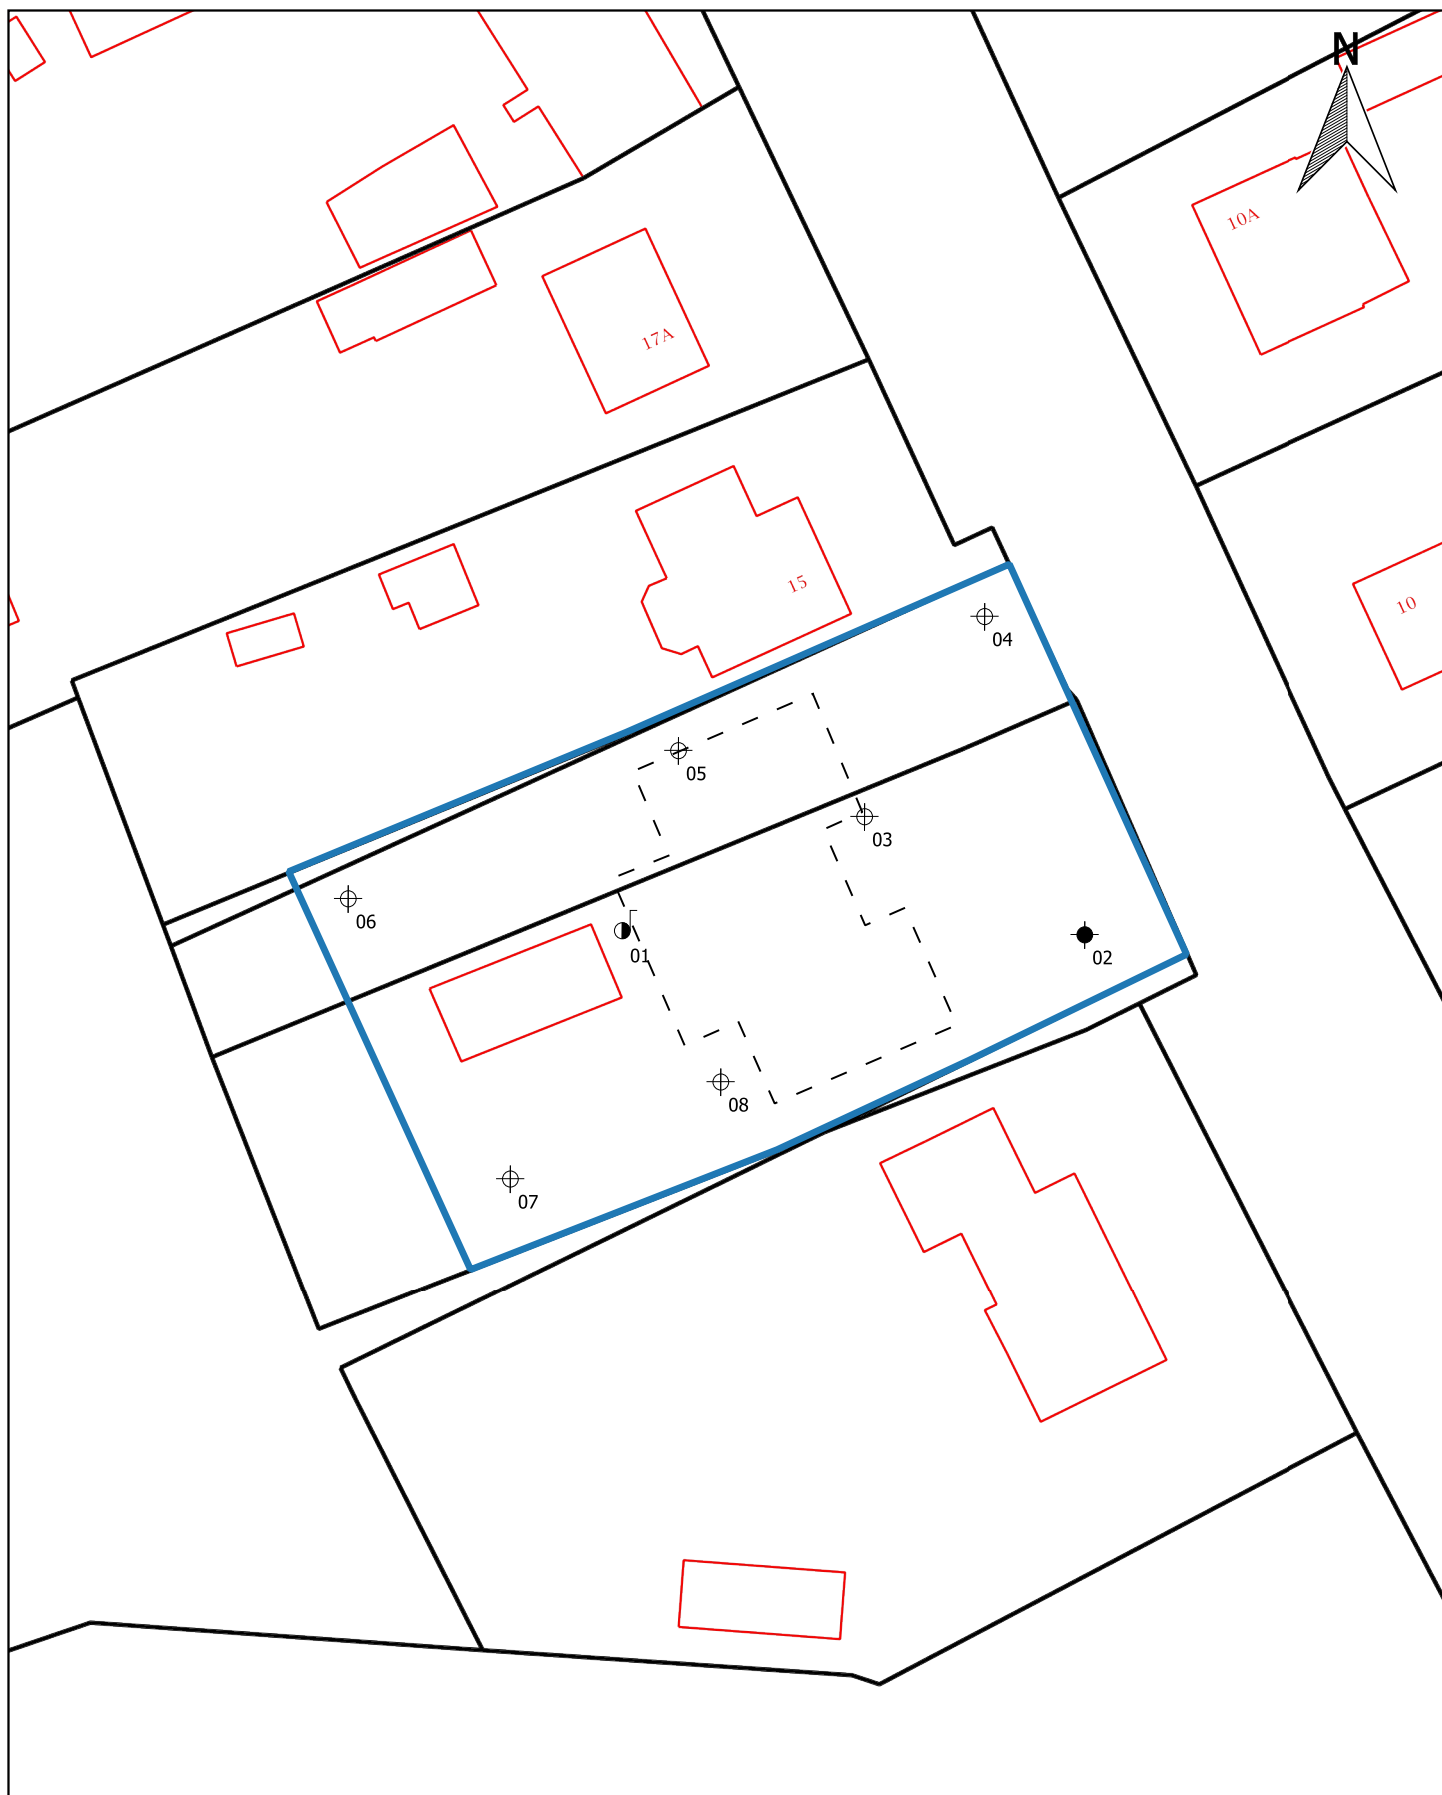
**SITUATIETEKENING MET MONSTERNAMEPUNTEN**

| Aantal boringen (excl. peilbuizen) | Aantal peilbuizen |
|---|---|
| 6 boringen (03, 04, 05, 06, 07, 08) tot ± 50 cm-mv | 1 peilbuis (01) filterstelling 150-250 cm-mv |

Op de tekening in bijlage 1c staan de diverse boringen weergegeven. De boorbeschrijvingen staan beschreven in bijlage 2.
