# Verkennd bodemonderzoek De Welder (ong.) te Haghorst (Gemeente Hilvarenbeek)

Aeres Milieu Projectnummer : AM23497  
Status rapport : Definitief (versie 1)  
Datum : 20 november 2023

Opdrachtgever : Ordito  
Postbus 94  
5126 ZH Gilze

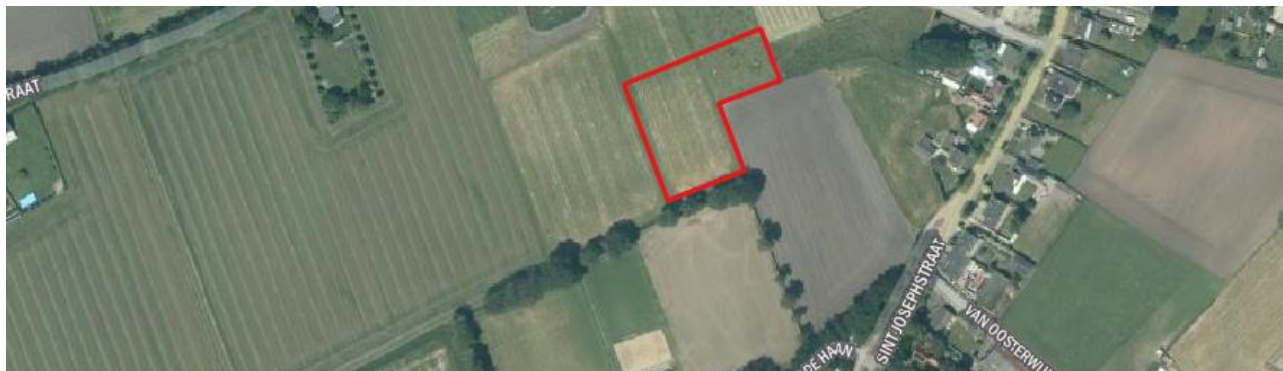
Afbeelding 1: globale begrenzing onderzoekslocatie (bron luchtfoto: PDOKviewer)

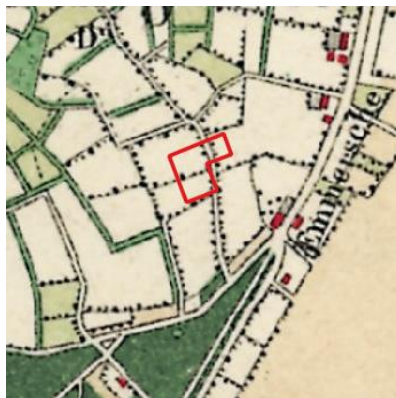
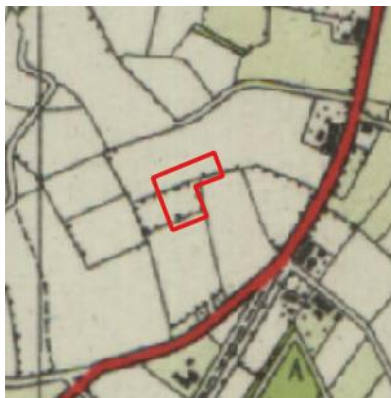
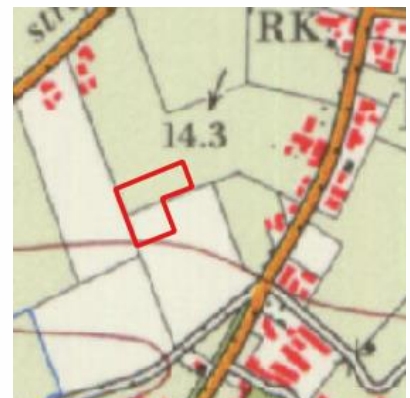
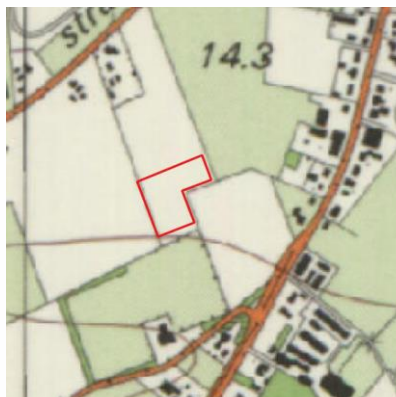
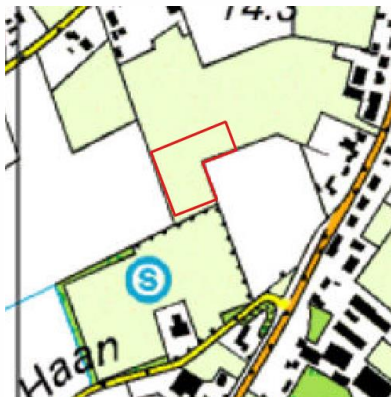
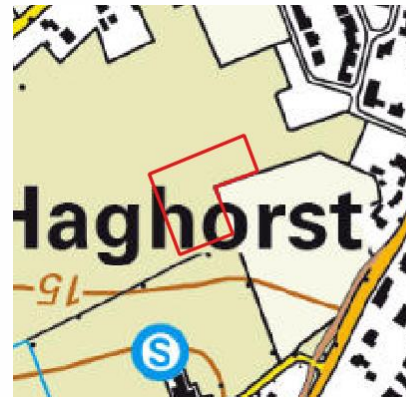
In het kader van het vooronderzoek is historisch kaartmateriaal bestudeerd. Uit kaartmateriaal van de geraadpleegde historische kaarten is af te leiden dat op de onderzoekslocatie in de periode 1900-1950 een onverhard pad aanwezig was op locatie. Voor 1900 en na 1950 is dit pad niet (meer) aanwezig. De rest van de locatie is altijd in agrarisch gebruik geweest. Met uitzondering van dit pad is de locatie altijd in gebruik geweest als agrarisch perceel. Ook de directe omgeving is altijd onverhard en onbebouwd geweest en in gebruik geweest als agrarisch gebied. Tot heden is dat nog steeds het geval.

Afbeelding 2: geraadpleegde historische kaarten (bron kaarten: topotijdreis.nl)

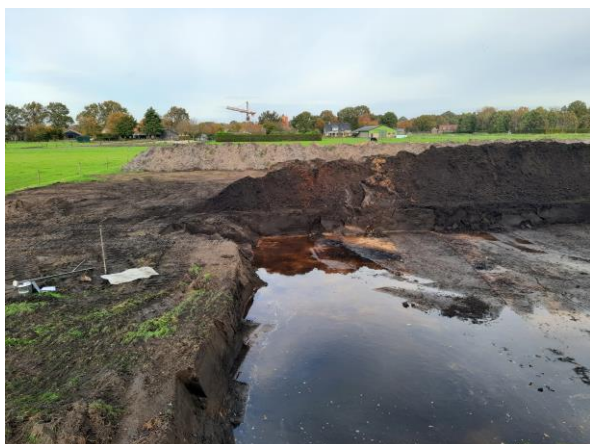
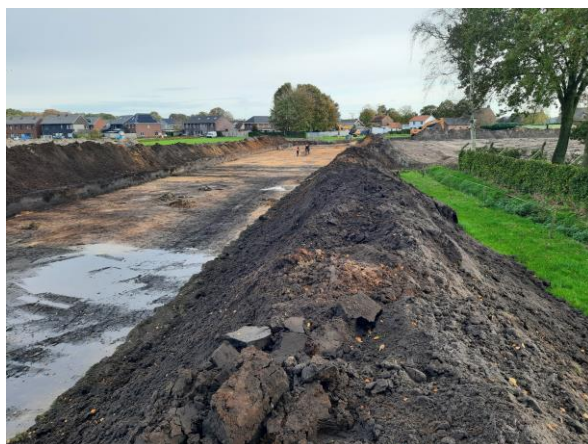
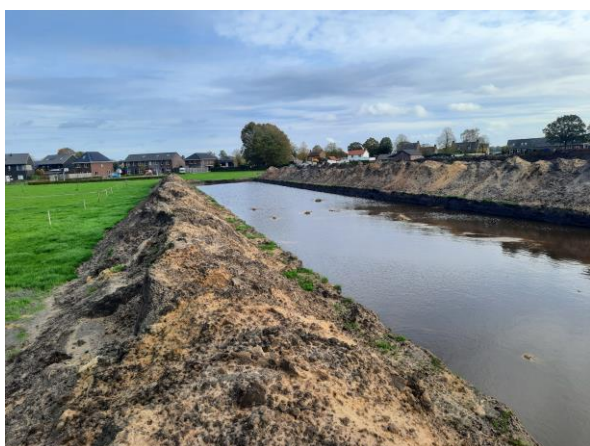
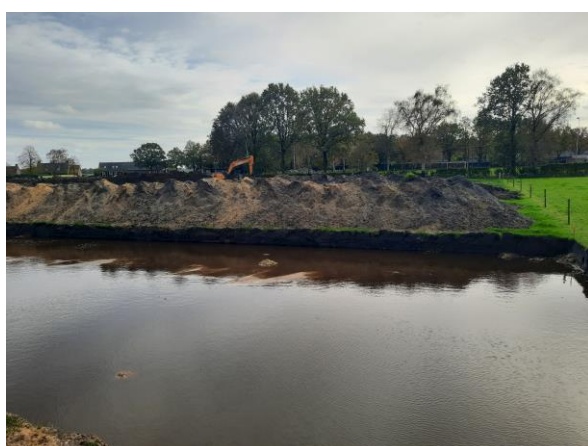
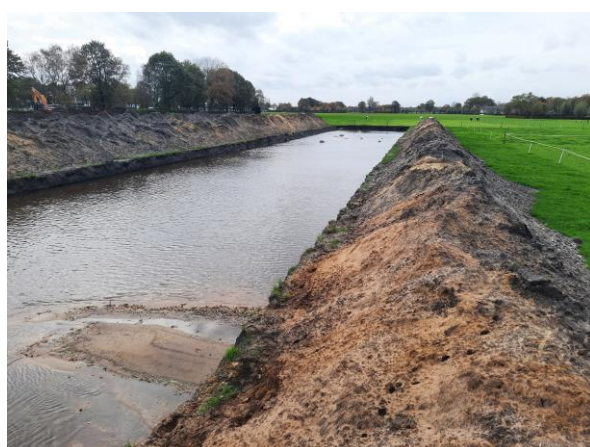
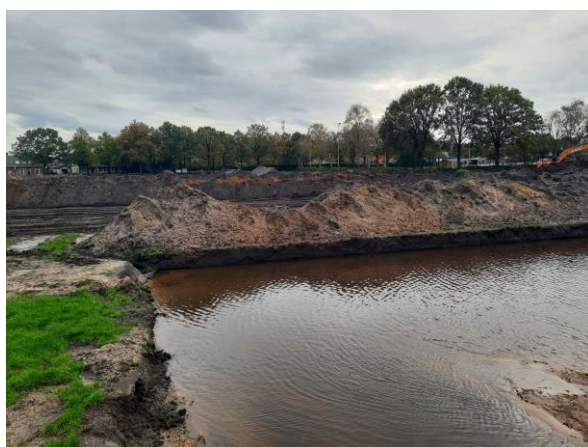
Foto's onderzoekslocatie

De locatie was tijdens de terreininspectie geheel onbebouwd en onverhard. Tijdens de inspectie was op locatie een archeologisch sleuvenonderzoek gaande waardoor een deel van de locatie tot circa 0,7 m -mv. was ontgraven (zie foto's). Er zijn geen waarnemingen gedaan die wijzen op de aanwezigheid van bodemverontreinigingen of bronnen van verontreinigingen. Tijdens de veldinspectie is op het terrein geen asbestverdacht materiaal aangetroffen.

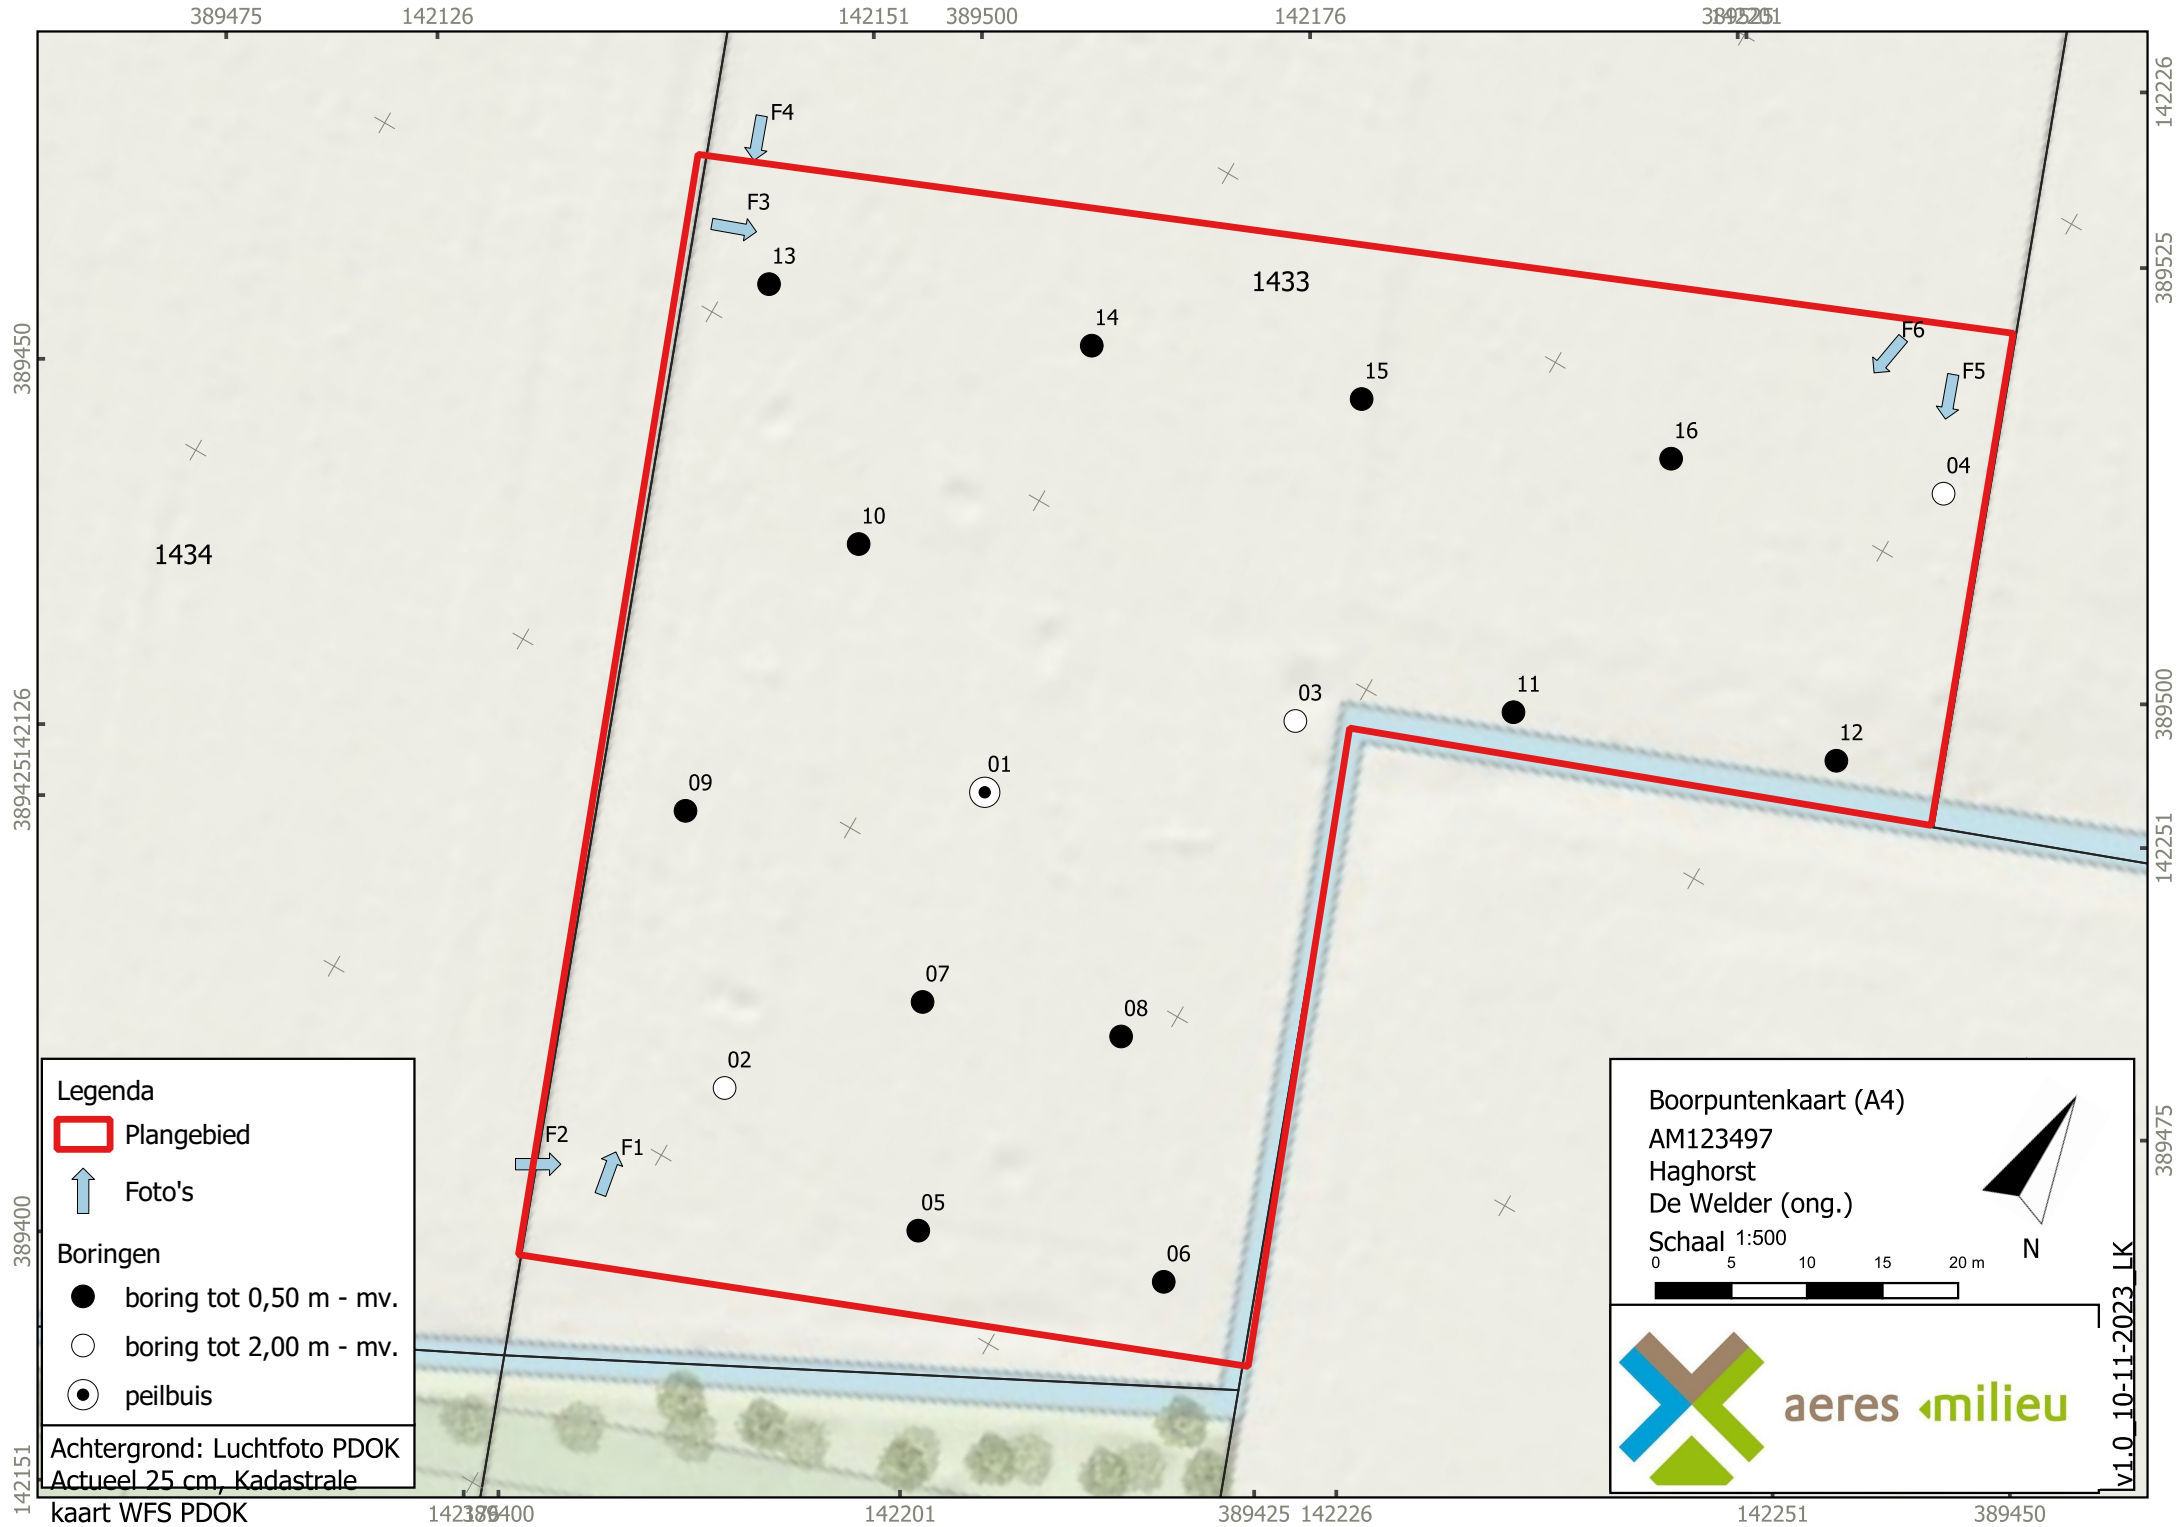
Situatietekening onderzoekslocatie met boorpunten

De boringen zijn verricht met behulp van de Edelmanboor (ø 7 of 10 cm). Zie voor de boorpuntlocaties bijlage 3.

Gebaseerd op de diepte en stroming van het freatisch grondwater is een boring afgewerkt met een peilbuis (zie bijlage 2). Deze is centraal op de onderzoekslocatie geplaatst, ter plaatse van boorpunt 1. De bovenkant van het peilbuisfilter is onder de aangetroffen grondwaterstand geplaatst. Tijdens de installatie van de peilbuis is geen werkwater gebruikt.

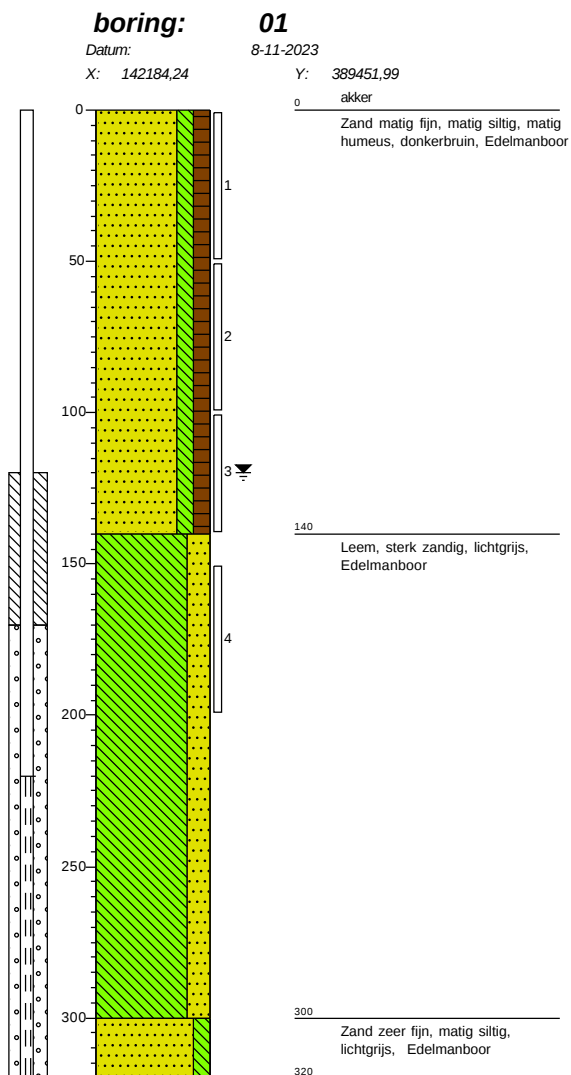
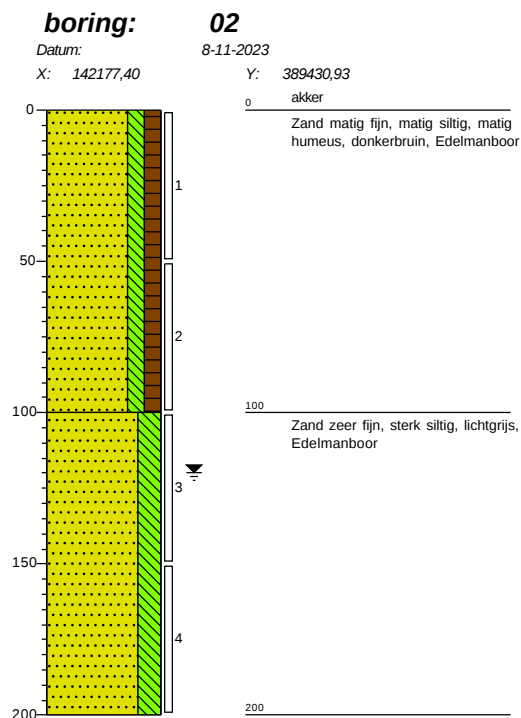
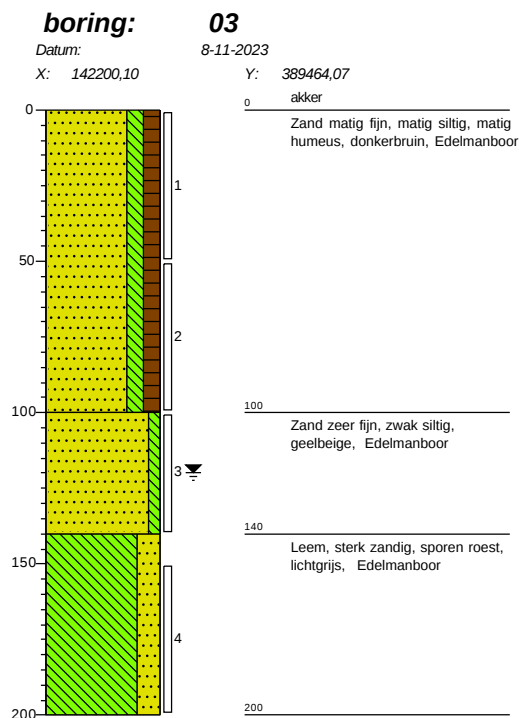
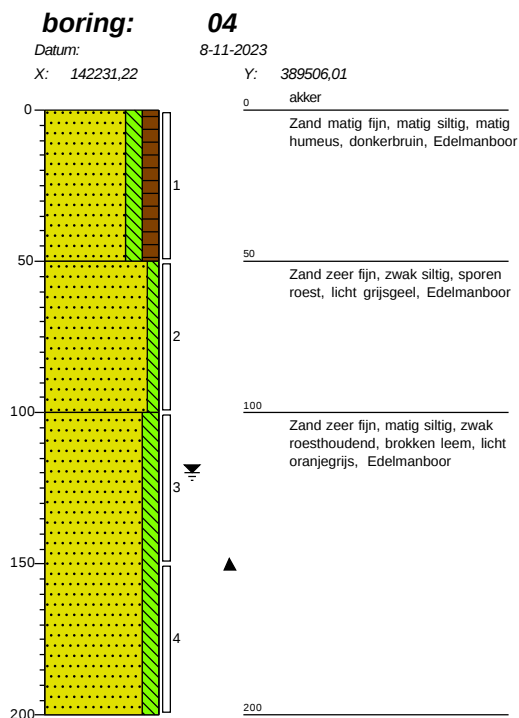
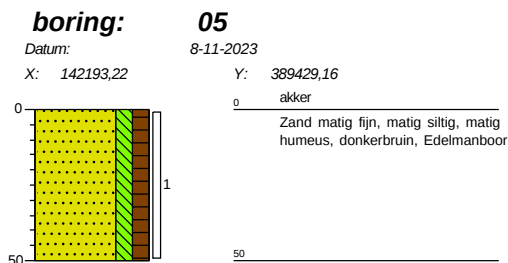
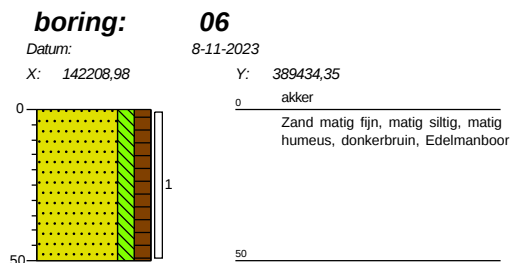
Boorprofielen

Op basis van de zintuiglijke waarnemingen en de bodemopbouw heeft laagsgewijze bemonstering plaatsgevonden. De uitkomende grond en alle zintuiglijk waargenomen bijzonderheden zijn per boring beschreven in de profielbeschrijvingen (zie bijlage 4). Er zijn zintuiglijk geen bijzonderheden waargenomen.
