## Rapport

**Verkendend bodem- en asbestonderzoek**  
**Driehuizerweg 21 te Haghorst**  
Gemeente Hilvarenbeek, sectie M, nummers 476, 477 en 478

*Projectnaam* Driehuizerweg 21 te Haghorst  
*Projectnummer* B3020

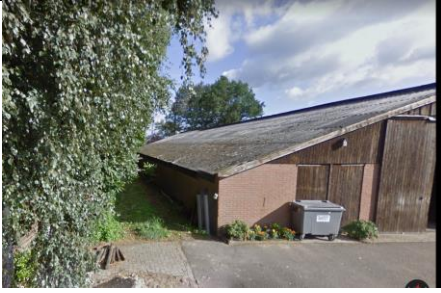
| <i>bebouwing</i> | Vanaf medio 1930 is op topotijdreis de eerste bebouwing zichtbaar op het perceel. Volgens planviewer dateert de eerste bebouwing uit 1951. Vanaf begin jaren '70 zijn de stallen van het melkveebedrijf zichtbaar die bestonden uit baksteen en een dak van asbestgolfplaten zonder goot. Uit onderzoek blijkt dat de westelijk gelegen stal aan de westzijde geen dakgoot had en het onderliggende maaiveld onverhard was (zie onderstaande foto). |
